# Hitna konstruktivna sanacija kapele Sv. Jakoba u Jakopovcu

DIPLOMSKI RAD br. 41/GRD/2021

**HITNA KONSTRUKTIVNA SANACIJA KAPELE**  
**SV. JAKOBA U JAKOPOVCU**

Matea Aleksić, 1173/336D

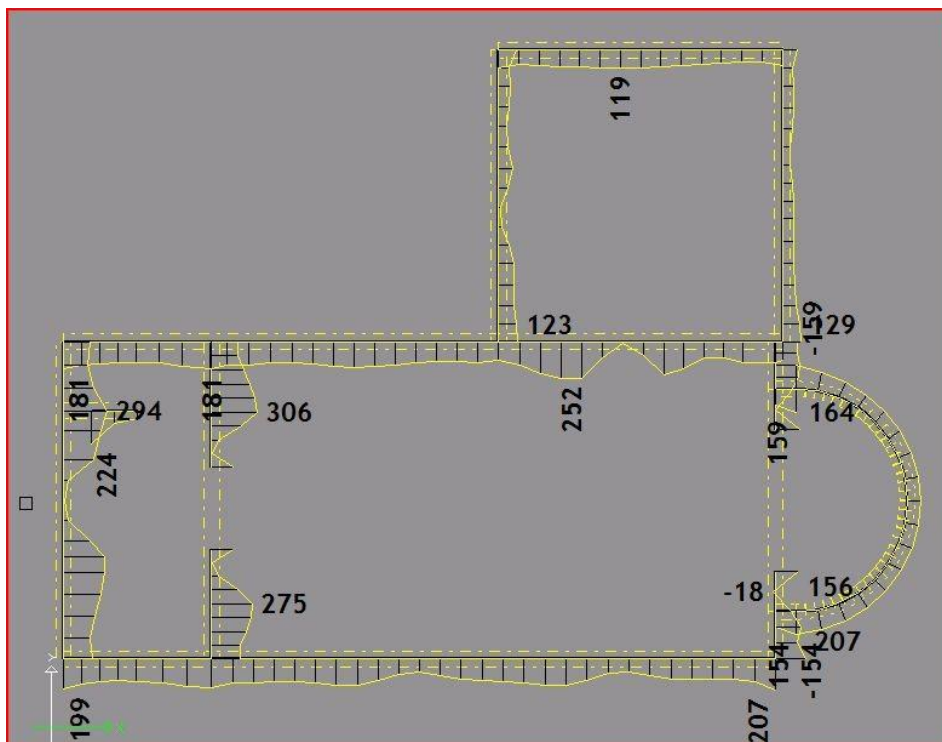
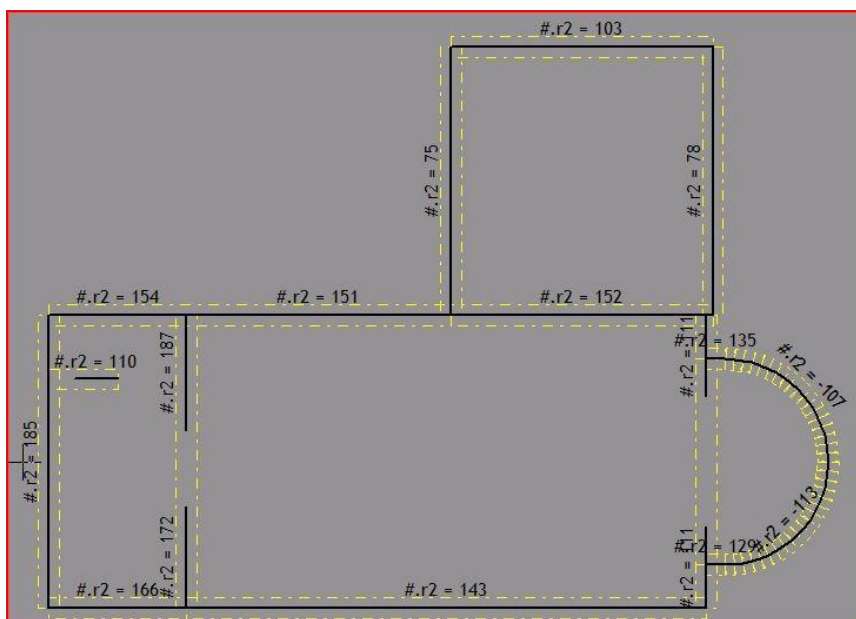
Za stalno opterećenje G:

Prikazani su rezultati opterećenja na tlo pod kapelom u Jakopovcu za dva slučaja proračunske raspodjele (jednolika raspodjela opterećenja pod svakim zidom, te stvarna proračunska raspodjela s koncentracijama naprezanja), te za tri slučaja opterećenja (samo G, G+p+s, te anvelopa svih vertikalnih sila i potresa), sve za krute temeljne oslonce. To je gruba aproksimacija stvarnog naprezanja, ali se na temelju nje i rezultata geomehantičkog ispitivanja dobiju pretpostavke za dubinu i tlocrtni raspored mikropilota.

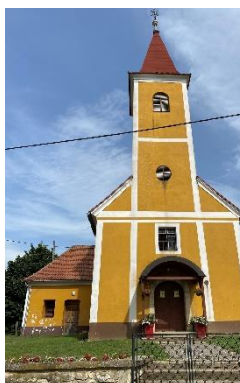
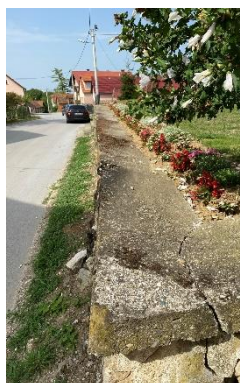
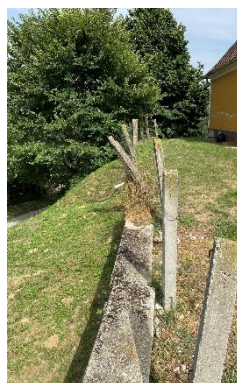
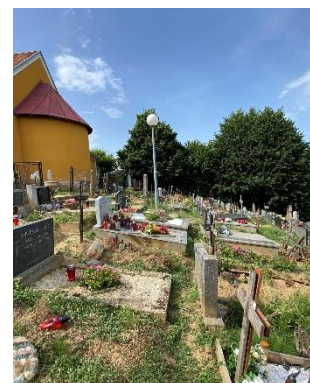
Slika 52. Prikaz kapele i njenog okoliša

Vanjskim pregledom zgrade utvrđeni su vertikalni pukotinski sustavi znatnog intenziteta koji upućuju na gubitak strukturalnog integriteta zida, odnosno nosive konstrukcije. Ranijom anamnezom te samim rekognosciranjem crkve jasno je kako su nastale tijekom petrinjskog potresa, no njihov uzrok još leži i u samoj morfologiji terena te reološkim procesima koji se odvijaju u tlu.

Sama blizina kapele tim zasjecima i padinama uvelike ugrožava njezinu stabilnost dok je potres samo pridonio i ubrzao reološke procese u tlu. Vertikalne zidne pukotine o kojima je ranije bilo riječi direktan su produkt potresa, njegovog utjecaja na padinu te ubrzavanje reoloških procesa u tlu (pomicanje čestica tla u smjeru padine). Ove vertikalne pukotine su duboke, prodiru u samu strukturu nosivog sustava te narušavaju njegov strukturalni integritet.

Hitnim mjerama sanacije svakako bi se trebalo stabilizirati temelje i temeljno tlo kapele jer će se u suprotnom vertikalne pukotine i dalje širiti bez obzira na njihovu sanaciju (injektiranjem i drugim metodama).
