**Master's thesis / Diplomski rad**

**HITNA KONSTRUKTIVNA SANACIJA KAPELE**  
**SV. JAKOBA U JAKOPOVCU**

Matea Aleksić, 1173/336D

Varaždin, kolovoz 2022.

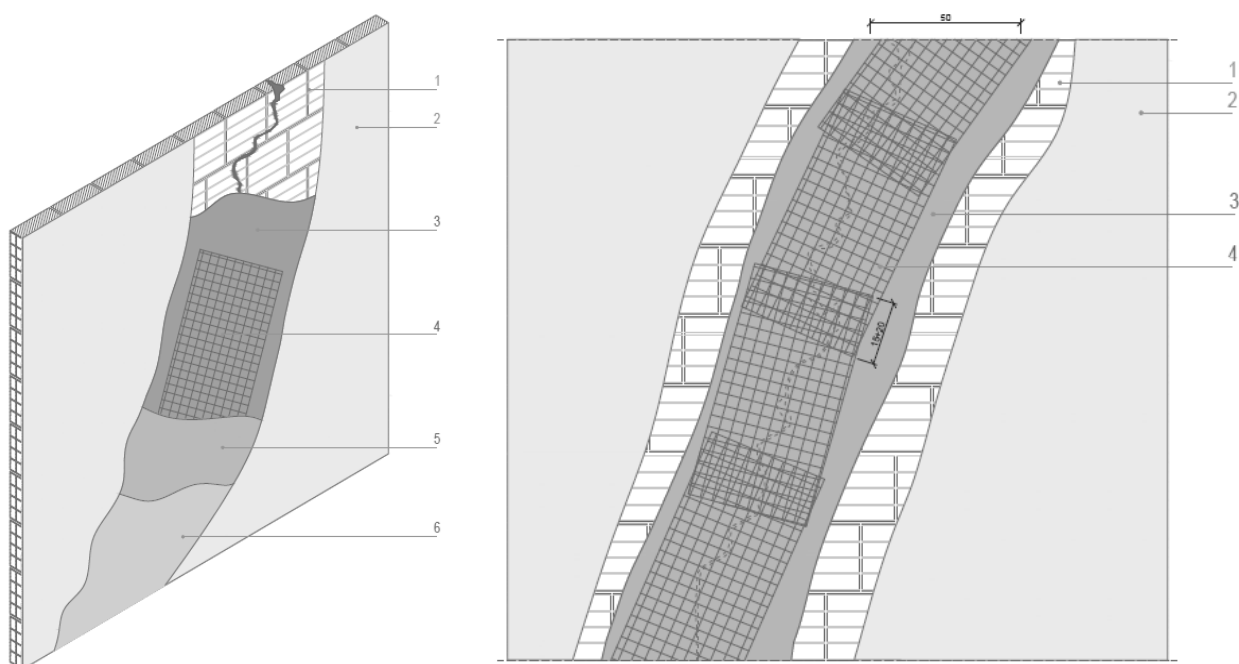
Slika 51. Sanacija pukotina i ojačanje pregradnih zidova može se izvesti primjenom sustava tankoslojne armirane žbuke koji se sastoji od mrežice iz FRCM SUSTAVA ili čelične rabitz mrežice (moguće i ČBR tanke mreže) u kombinaciji s dvokomponentnim mortom ojačanim vlaknima i visoke duktilnosti; 1. Postojeći pregradni zid; 2. Postojeća žbuka; 3. Dvokomponentni mort visoke duktilnosti; 4. Mrežica (alkalnootporna od staklenih vlakna ili čelična rabitz mrežica ili ČBR tankoprofilna mrežica); 5. Drugi sloj dvokomponentnog morta kao i pod 3); 6. Završni sloj

Metode popravka pukotina ovise o vrsti i širini pukotina. Ako je širina pukotina razmjerno mala, manja od 10 mm, i ako je debljina zida razmjerno mala, pukotine se smiju zatvoriti mortom. Iste se pukotine kod debljih zidova zatvaraju injektiranjem. Popravak pukotina širine veće od 10 mm najčešće obuhvaća rekonstrukciju, odnosno djelomično preslagivanje dijela zida. Otpornost zidova na vertikalno raspucavanje može se značajno poboljšati ugradnjom čeličnih spirala ili polimerne armature maloga promjera u horizontalne sljubnice. Za popravak dijagonalnih pukotina može se uz prije navedene tehnike primijeniti ovijanje jednoga ili oba lica zida u kombinaciji s odgovarajućim mortom ili žbukom.

Ovu metodu poželjno je kombinirati sa metodom injektiranja pukotina.

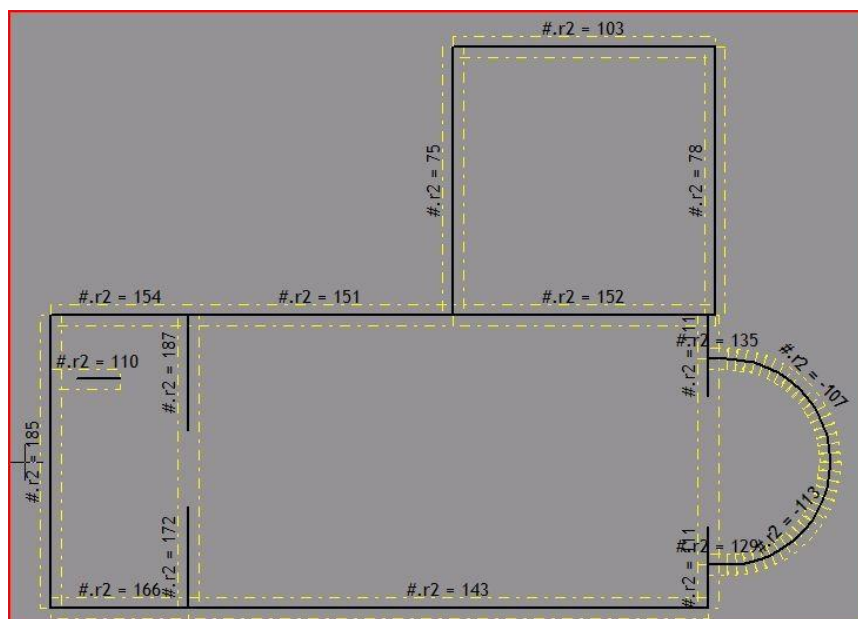
Za stalno opterećenje G:

Prikazani su rezultati opterećenja na tlo pod kapelom u Jakopovcu za dva slučaja proračunske raspodjele (jednolika raspodjela opterećenja pod svakim zidom, te stvarna proračunska raspodjela s koncentracijama naprezanja), te za tri slučaja opterećenja (samo G, G+p+s, te anvelopa svih vertikalnih sila i potresa), sve za krute temeljne oslonce. To je gruba aproksimacija stvarnog naprezanja, ali se na temelju nje i rezultata geomehantičkog ispitivanja dobiju pretpostavke za dubinu i tlocrtni raspored mikropilota.
