Rekonstrukcija i revitalizacija stare obiteljske kuće u Crkovcu, Kamenica

Master's thesis / Diplomski rad

2022

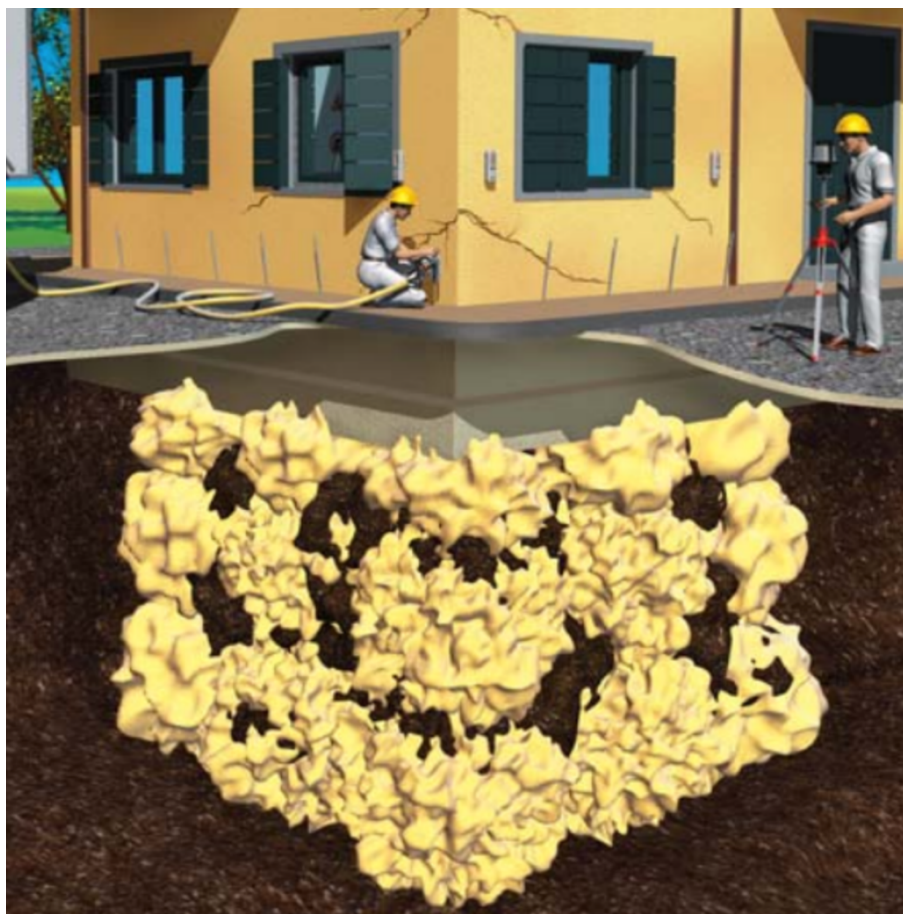
Slika 7.2. Injektiranje smolom

Sanacijskim zahvatim postigla se određena mehanička otpornosti i stabilnost građevine. Zahvati poboljšanja i pojačanja građevine sastojali su se od sanacije temelja. Temelji građevine se mogu sanirati na način da se u njih injektira ekspandirajuća smola, (slika 7.2.). Rezultat ove metode je da će se tlo zbiti i ojačati, te će mu se na taj način trajno povećava nosivost, čak do 5 puta. Proces injektiranja započinje kada je smola u tekućem stanju, nakon stvrdnjavanja ona povećava svoj volumen i do 15 puta. Injektiranje se provodi neposredno ispod temelja ili do dubine 3 metara ispod temelja.[14]

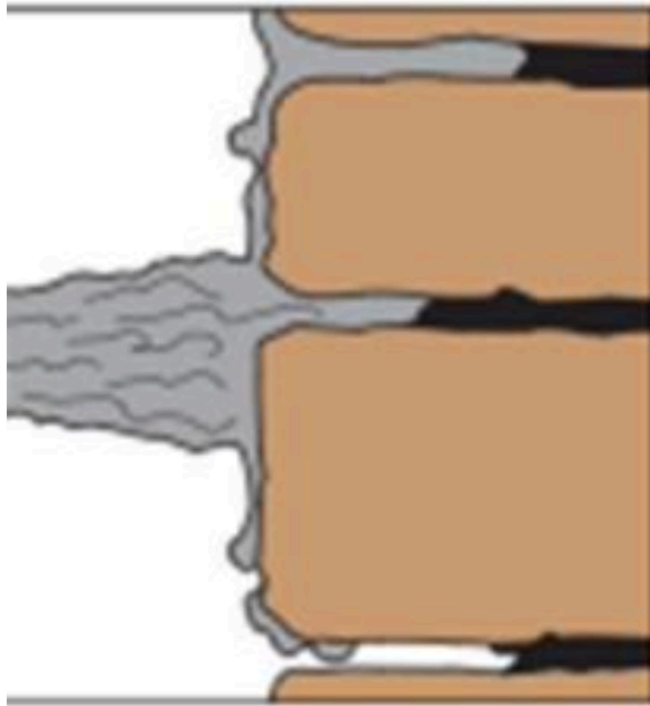
Slika 7.3. Zapunjavanje sljubnica

Zidovi podruma će se također injektirati u svrhu horizontalnog prekida kapilarnog uzdizanja vlage. Ovim postupkom zapuniti će se velike šupljine koje prodiru u dubinu zida. Kamenim zidovima u podrumu povećati će se nosivost, stabilizirati će se zid i produljiti njegovo korištenje. Osim popunjavanja velikih šupljina, popuniti će se i sve sljubnice u zidu, (slika 7.3.). Kao što je prije navedeno u poglavlju, sanacija oštećenja. Stare sljubnice će se ukloniti i zapuniti novim mortom.

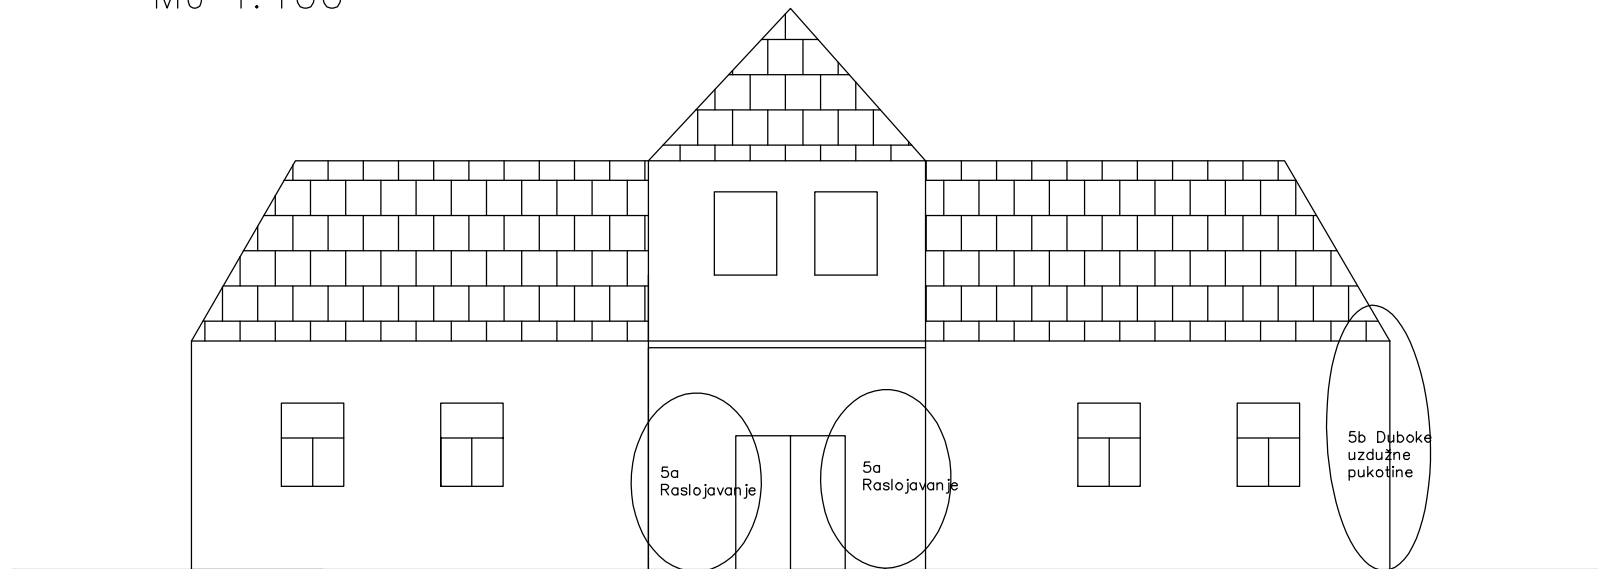
PROČELJE JUG
MJ 1:100

Prilog 2. Pročelja građevine sa oznakama oštećenja
