Metode sanacije glinokopa Đurđevićev brijeg u Bedekovčini nakon prestanka eksploatacije

Master's thesis / Diplomski rad

DIPLOMSKI RAD br.72/GRD/2022

U ovom diplomskom radu prikazano je geotehničko sanacijsko rješenje za južno područje ugroženog glinokopa na Đurđevićevom brijegu u Bedekovčini. Osim sanacijskog rješenja, priložene su fotografije destabiliziranog glinokopa prije sanacije te fotografije tijekom izvođenja radova. Rad sadrži posebne uvjete za građenje izdane od pojedinih tijela sa priloženim obavijestima istih. Prikazano je postojeće stanje destabilizirane padine, odnosno ugroženog glinokopa. Nadalje u radu je razrađen projektni zadatak te dano tehničko sanacijsko rješenje, opis zahvata, redosljed odvijanja radova. Detaljno je opisan sanacijski koncept, formiranje pokosa s nekoliko bermi, prihvat i odvodnja procjednih i površinskih voda. Opisani su tehnički uvjeti izvedbe, od pripremnih radova pa sve do onih završnih radova, sadnje i sijanja trave. Modelirano je sanacijsko rješenje i opisano ponašanje glinokopa prije sanacije u određenom programu te je provedena analiza stabilnosti za razna stanja klizišta. Obavljena su geodetska snimanja i mjerenja bespilotnom letjel

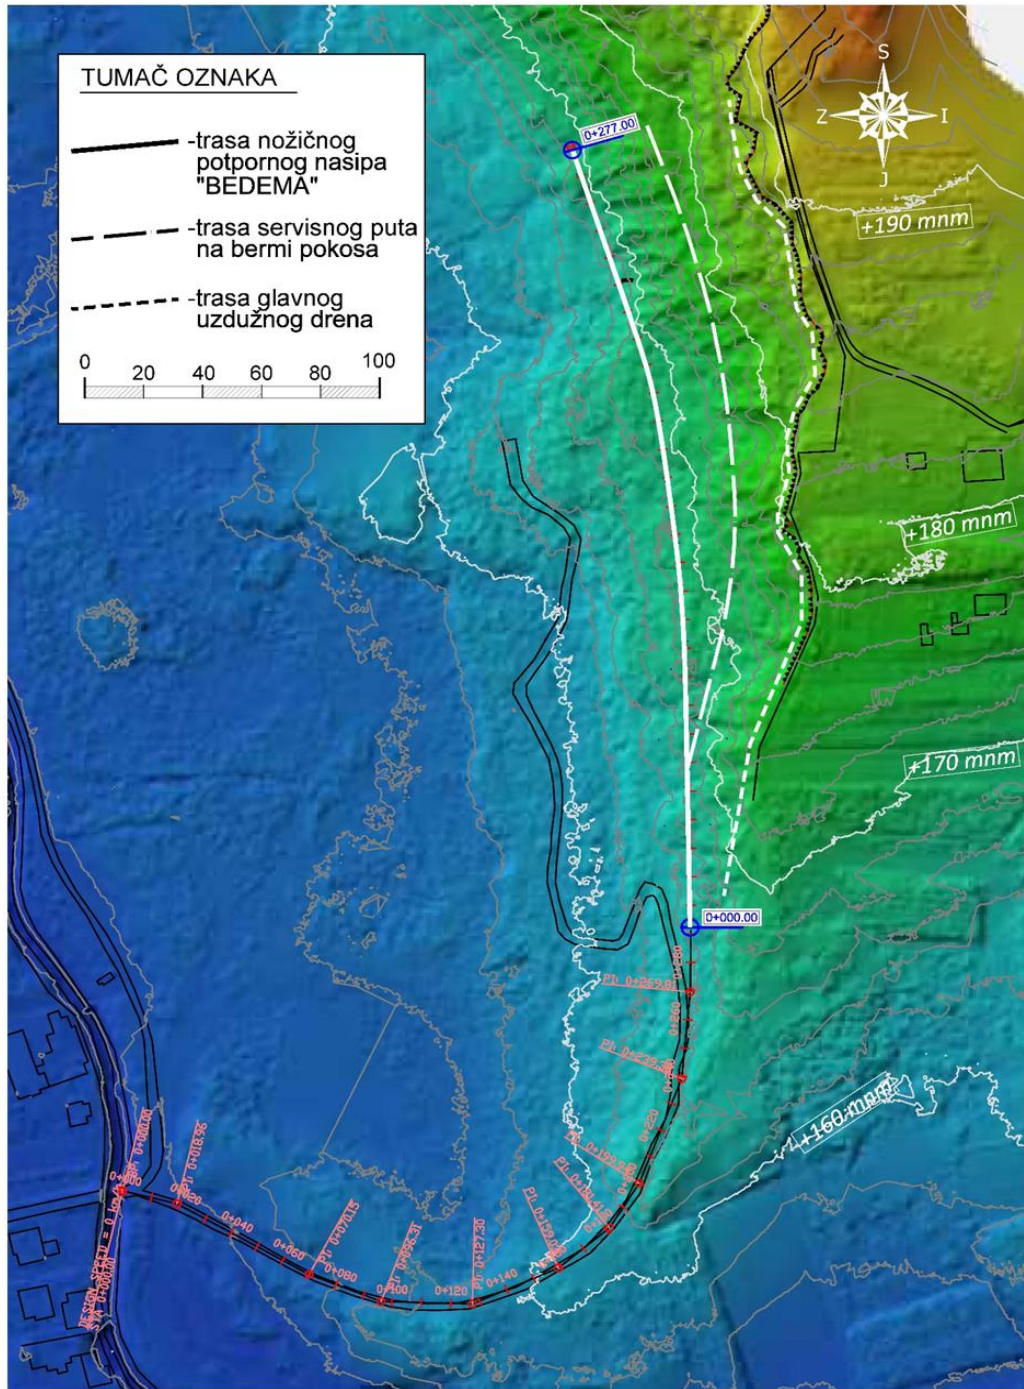
Slika 25: Prikaz pružanja osnovnih trasa sanacijskog zahvata [1]

Kao što se na slici 25. može vidjeti trasa potpornog nasipa u znatnoj je mjeri primaknuta prema onom ustrmljenom dijelu klizišta (tj. prema istoku) što se pokazalo poželjnim i mogućim nakon cjelovite analize koja je pošla od situiranja trase otprilike u zoni tzv. visinskog platoa VP1 (srednja kota postojećeg terena cca 161 m n.m.) i sa srednjom (računskom) dubinom ukopavanja nasipa cca 6 m (prema priloženoj Tablici 3). No, pored znatne dubine ukopavanja (cca 6 m), pokazalo se da tako položena trasa potpornog nasipa uvjetuje i velika premještanja zemljanih masa, pa su stoga napravljene dodatne analize koje su u konačnici trasu nasipa pomakle prema istoku, tj. u samo

podnožje strmog dijela otkliznute padine (slika 25.). Nadopuna istražnih radova pokazala je da na tako pomaknutoj trasi nasipa srednja kota terena iznosi cca 168 m n.m. dok dubina samoniklog tla (uzevši u račun samo dubine na pozicijama četiri DPL sonde) iznosi oko 2,3 m što je pak znatno manje od ranije spomenutih cca 6 m.

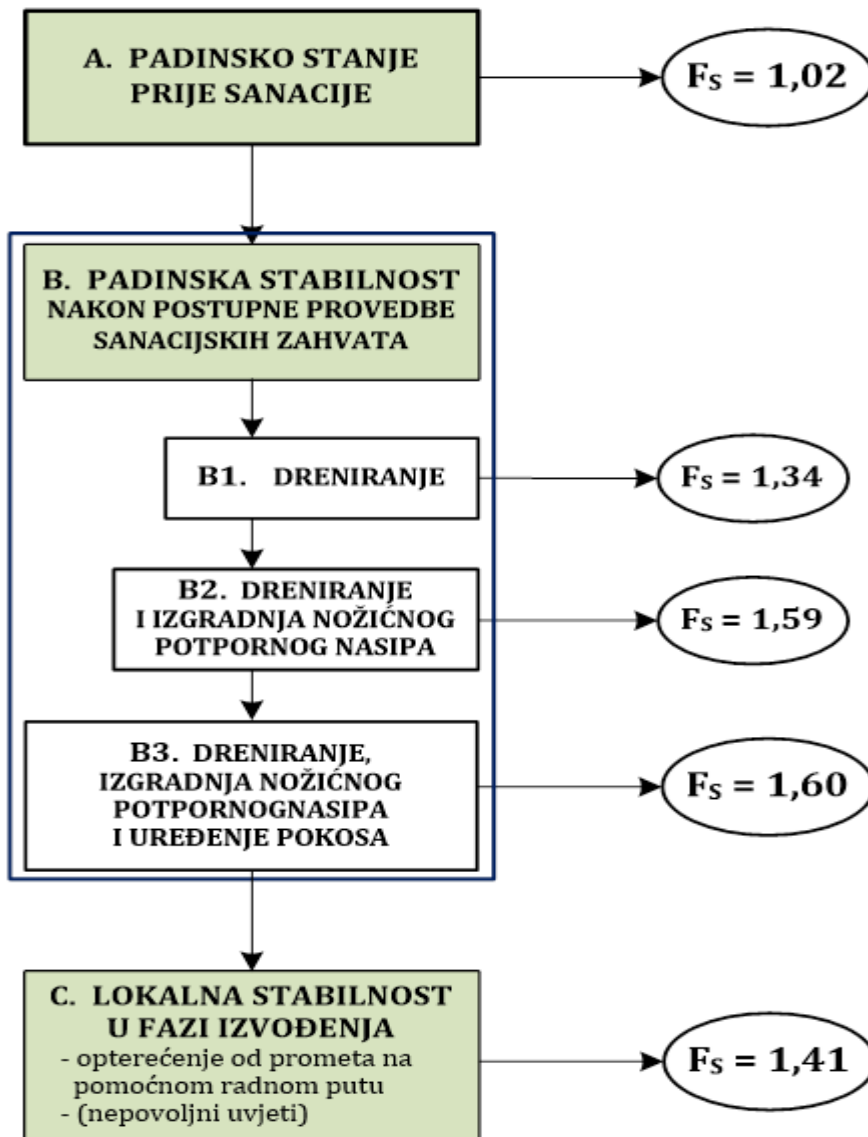
Procjena stanja stabilnosti u profilu PP4 (Karakteristični profil)

8.3. Sažetak analize padinske stabilnosti
