Master's thesis / Diplomski rad

SANACIJA ASFALT-BETONSKE OBLOGE
NASIPA HE ČAKOVEC

Varaždin, srpanj 2023. godine

Student:
Mladen Hozjak, 2402013972

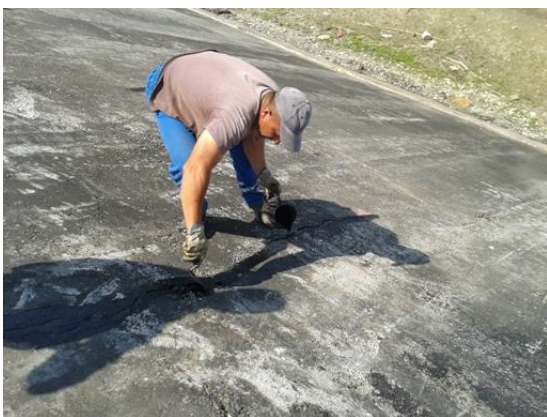
Slika 40. Zapunjavanje strukturnih pukotina vrućom polimernom bitumenskom masom

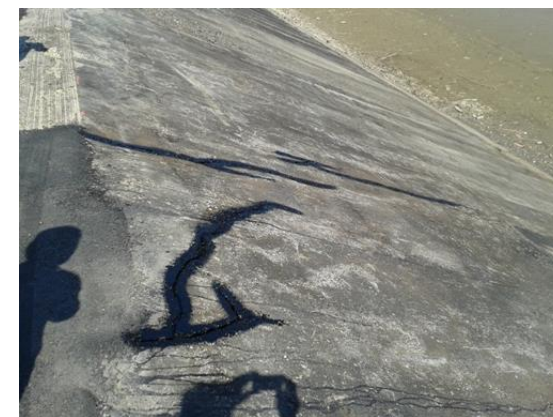
Slika 41. Sanirane strukturne pukotine

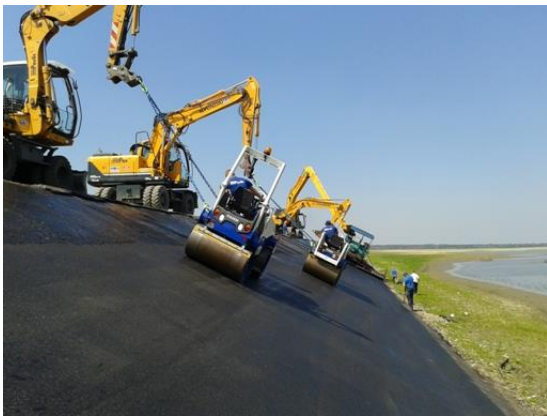
Slika 54. Zbijanje asfaltne mješavine vodoneprop. asfaltnog sloja (donja zona)

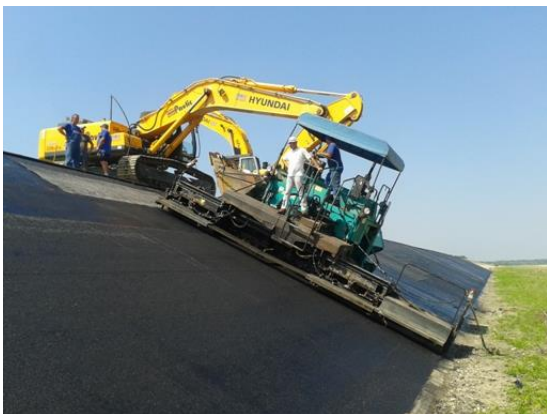
Slika 56. Ugradnja asfaltne mješavine vodoneprop. asfaltnog sloja (donja zona)

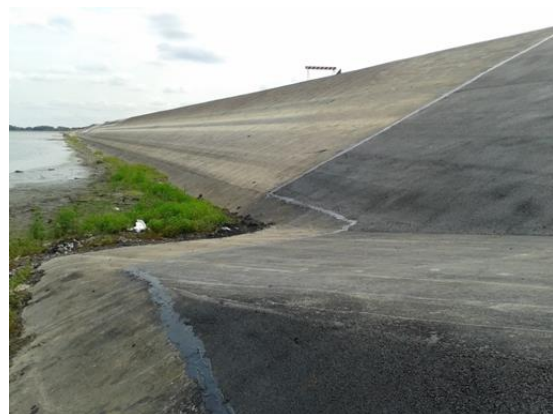
Slika 65. Premazani svi radni spojevi na dijelu ulazno - silazne rampe

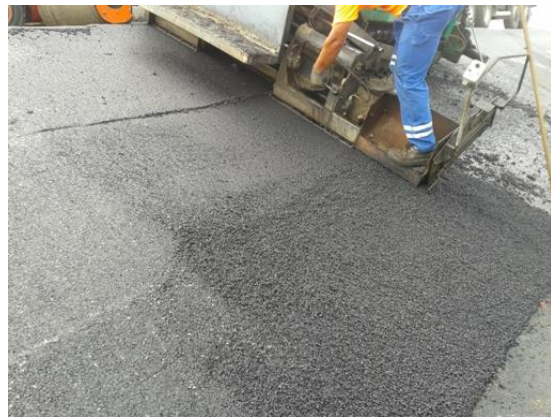
Slika 73. Detalj ručne ugradnje (gornja zona je mjestimično šira od pegle finišera)

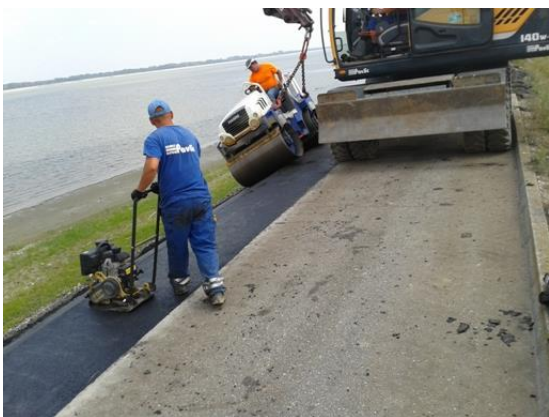
Slika 74. Zbijanje asfaltne mješavine vodoneprop. asfaltnog sloja na kosini i kruni nasipa
