Master's thesis / Diplomski rad

DIPLOMSKI RAD br. 87/GRD/2023

**REVITALIZACIJA AUTOHTONE KAMENE KUĆE U
KONTINENTALNOM DIJELU HRVATSKE S
NAGLASKOM NA DETALJE IZVEDBE**

Kamena kuća se kroz ovaj diplomski rad obrađuje na način da je najprije tehničkom dijagnozom ocijenjeno zatečeno stanje. Prikazana su oštećenja konstruktivnih elemenata, a zatim je kroz analizu potrebnih zahvata predstavljeno nekoliko načina izvođenja sanacije oštećenih konstruktivnih dijelova. U konačnici je prikazana cjelokupna provedba revitalizacije s brojnim detaljima izvedbe. Slikovno su prikazani postupci sanacije temelja, zidova, stropne i podne konstrukcije, krovišta, terase te uvođenje električnih, vodovodnih i kanalizacijskih instalacija. Svi radovi rađeni su samostalnom izvedbom, tradicionalnim metodama i tehnikama. Ovakav način obnove unosi dodatne vrijednosti glede osjećaja napora kojeg su imali graditelji prilikom izgradnje takvih kamenih kuća.

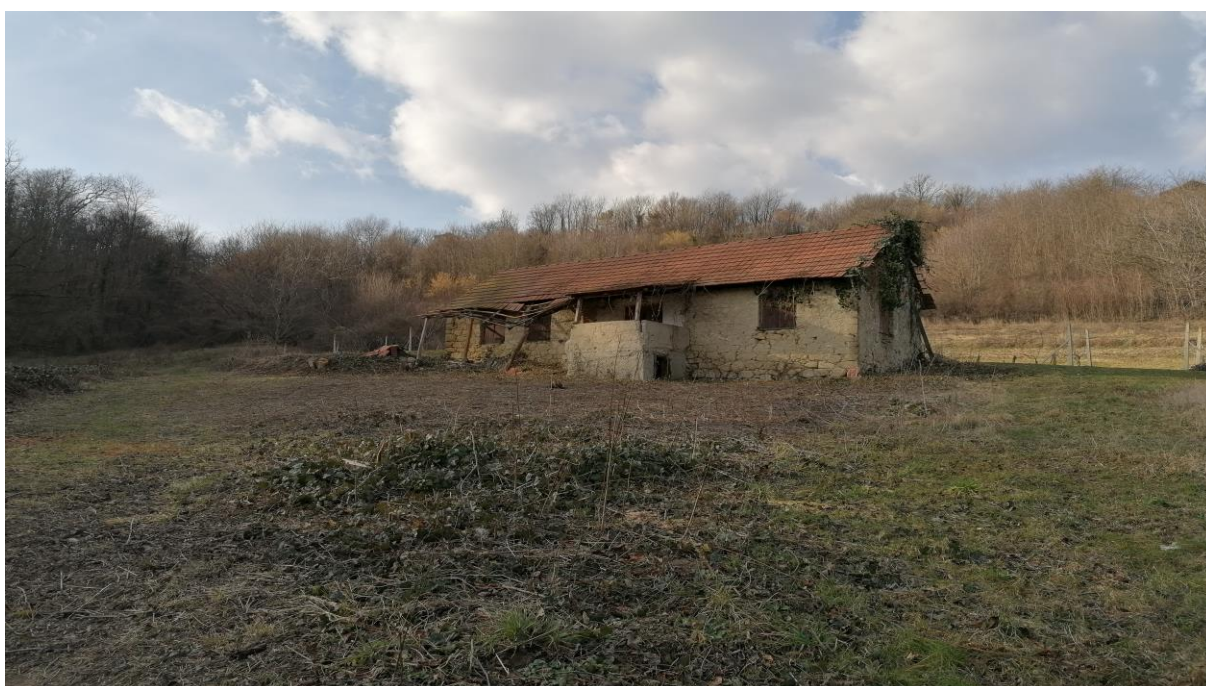
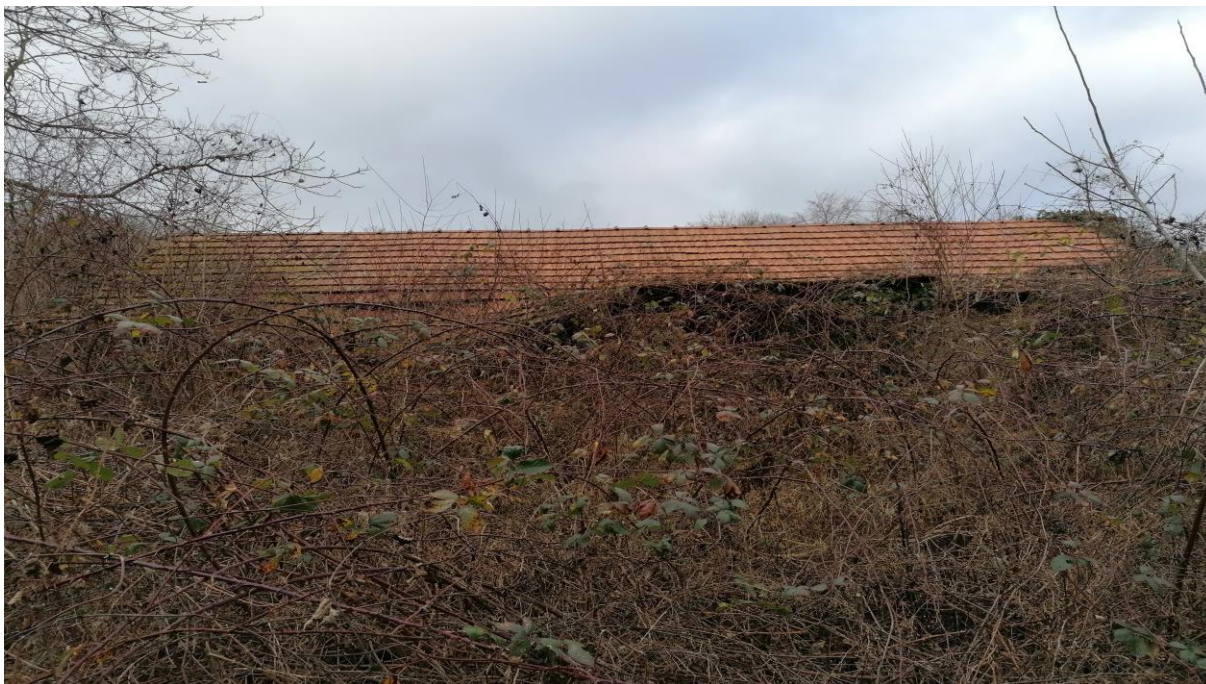
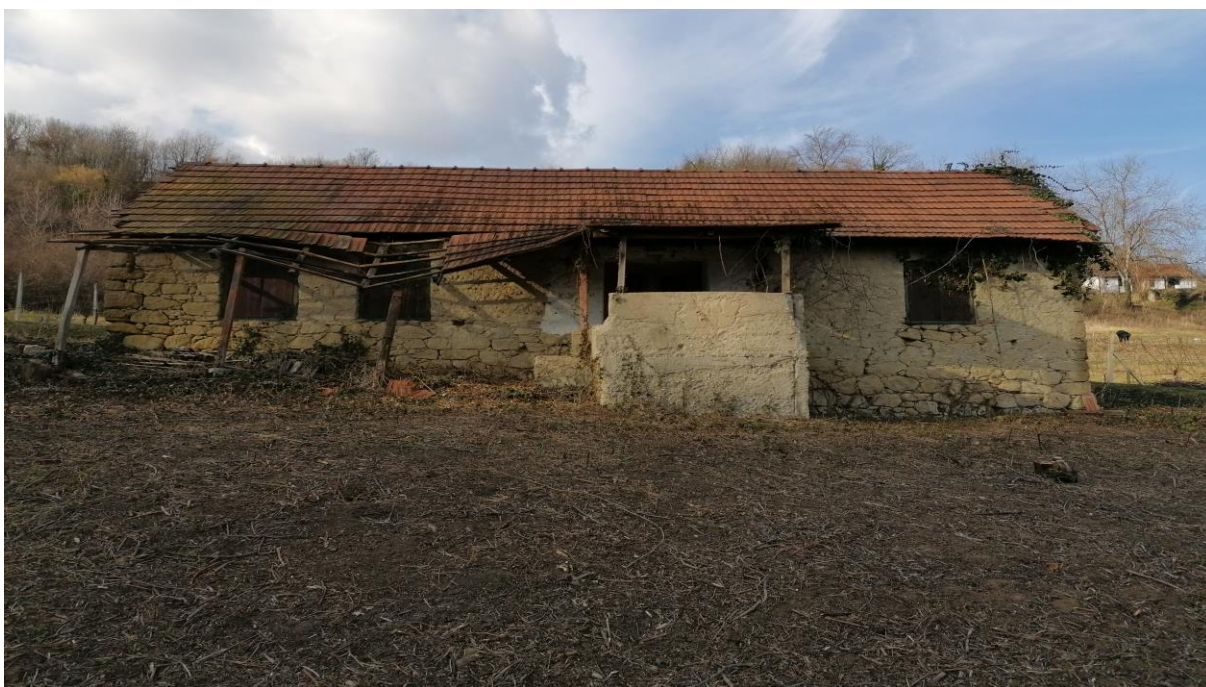
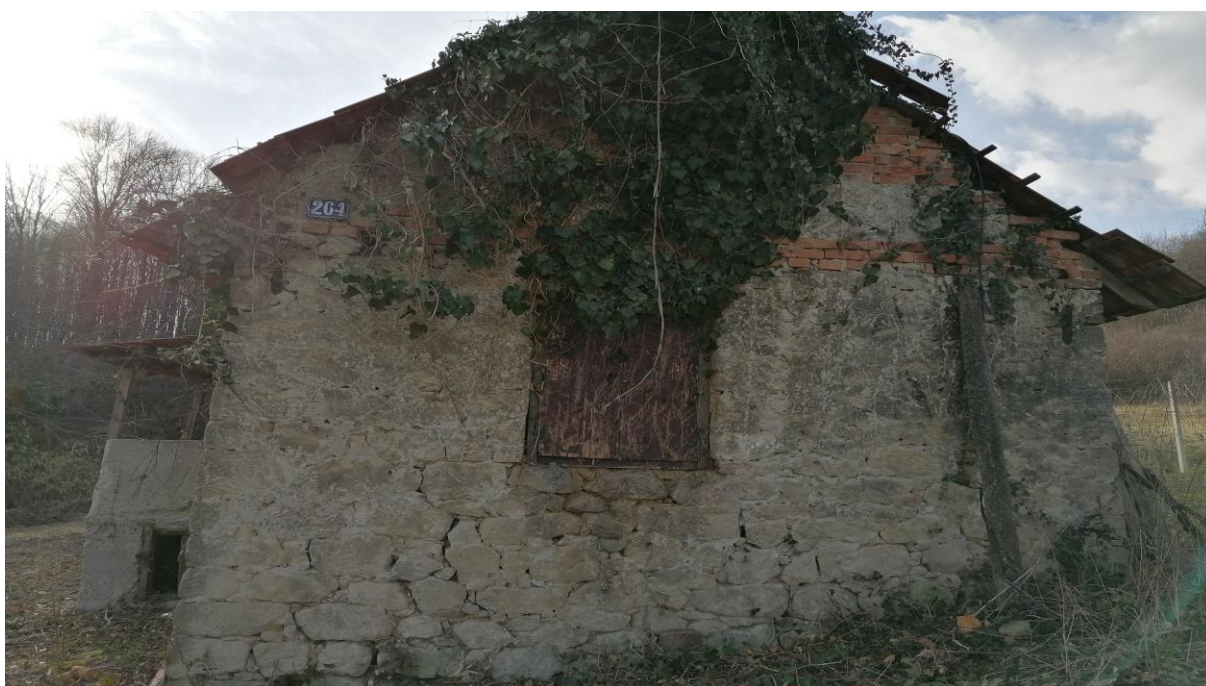
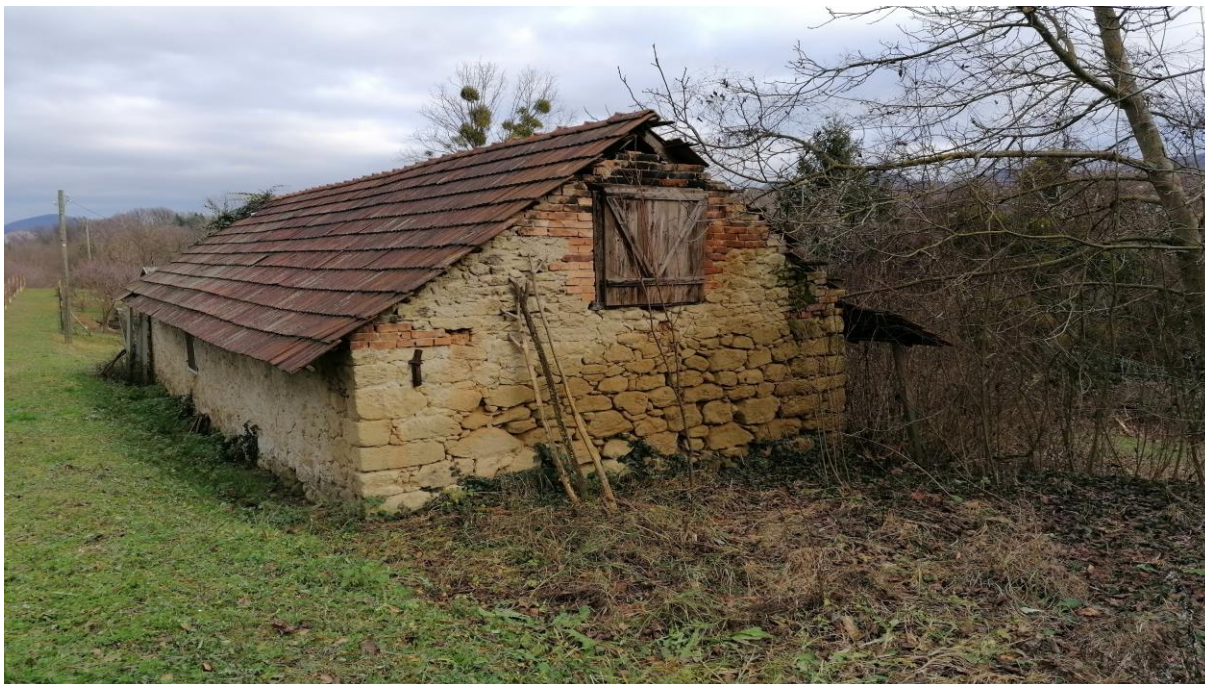
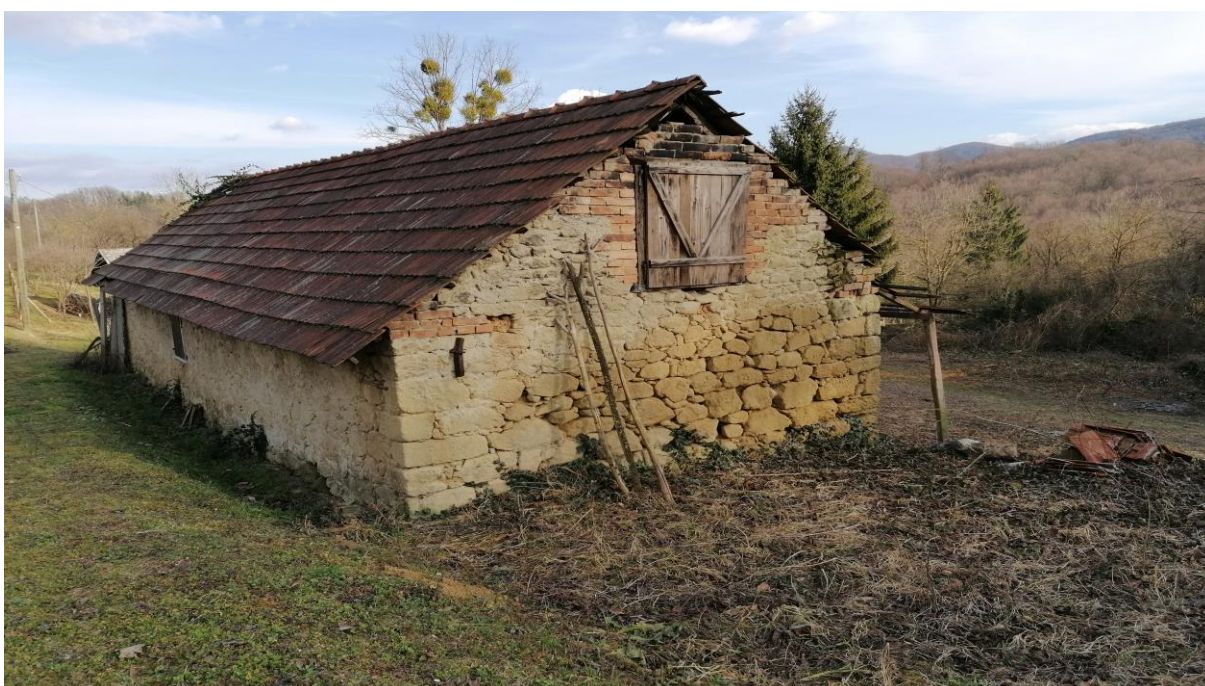
Slika 3.2: Zatečeno stanje – jugoistočno pročelje

Slika 3.3: Zatečeno stanje – jugoistočno pročelje nakon čišćenja raslinja

Slika 3.4: Zatečeno stanje – jugoistočno pročelje (bliži kadar)

Slika 3.5: Zatečeno stanje – jugoistočno pročelje (bliži kadar) nakon čišćenja raslinja

Slika 3.6: Zatečeno stanje – sjeveroistočno pročelje

Slika 3.7: Zatečeno stanje – sjeveroistočno pročelje nakon čišćenja raslinja

Slika 3.8: Zatečeno stanje – sjeverozapadno pročelje

Slika 3.9: Zatečeno stanje – sjeverozapadno pročelje nakon čišćenja raslinja

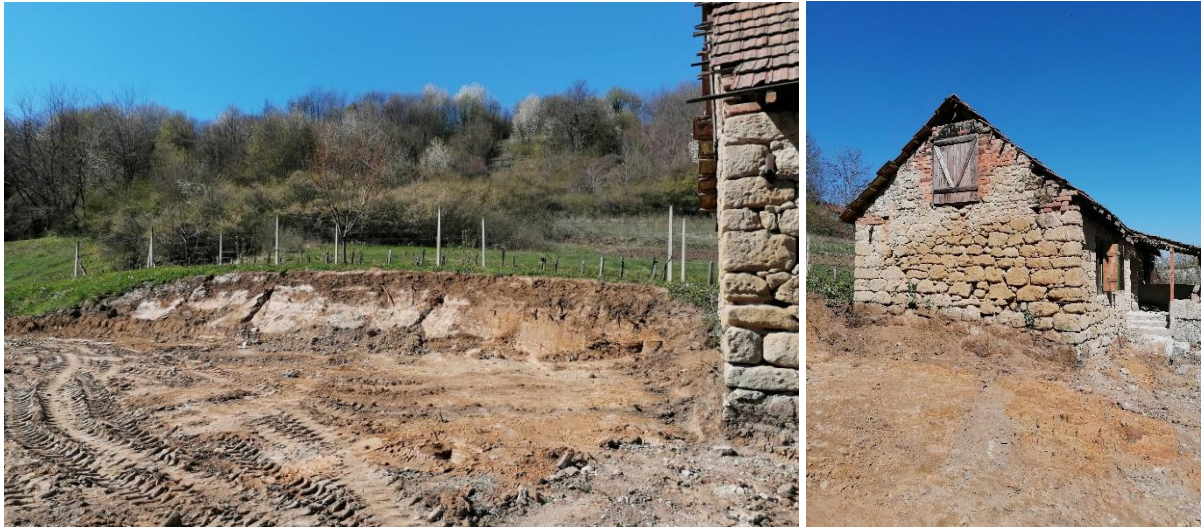
„Zapadni dio kuće bio je terenskom konfiguracijom najviši, zidovi su velikim postotkom bili unutar zemlje, stoga je na tom dijelu odrađen najveći otkop. S obzirom na količinu zemlje koju je bilo potrebno ukloniti, za grubi otkop upotrijebljena je mehanizacija. Time je oslobođen zapadni zid od utjecaja pritiska zemljane mase, a sporedno tome je stvoren plato za kasnije odlaganje građevinskog materijala, što je s strane organizacije građenja vrlo pogodno jer je u neposrednoj blizini. Slika 3.11 prikazuje izgled zapadnog dijela kuće nakon otkopa. Isključivo je na zapadnom zidu odrađen otkop uz pomoć mehanizacije. Sav ostali precizni otkop je izvršen ručno, oprezno, do dna dubine temelja/zidova, a posebno se pazilo na stabilnost i mogućnost urušavanja.“ [5]

Slika 3.11: Prikaz iskopa pomoću mehanizacije uz zapadni zid

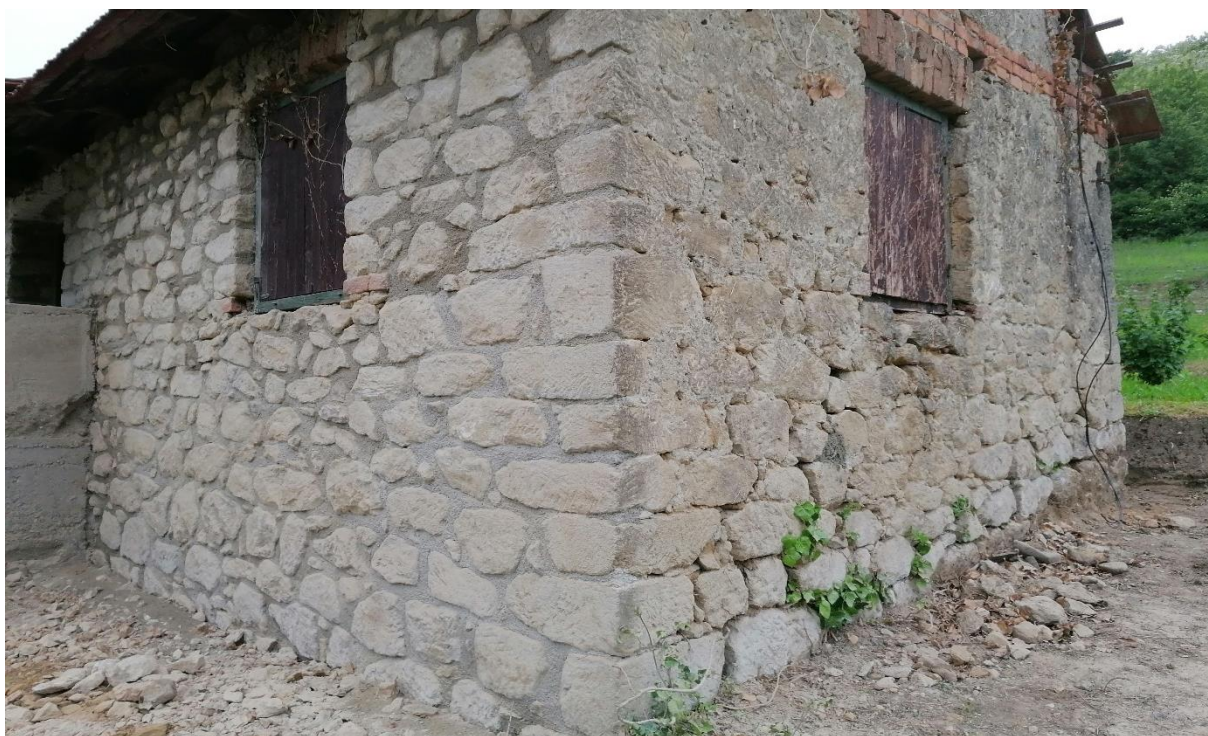
Debljina zidova varira između 45 cm i 50 cm, a takva nejednoličnost i odstupanje logično je s obzirom da je zid građen od kamena. Unutar objekta nalaze se dva pregradna zida, od kojih jedan kameni debljine 40 cm, a drugi je od pune opeke standardnih dimenzija, na koji se veže dimnjak. Oba unutarnja, pregradna zida nisu prilikom gradnje fizički povezani, odnosno „križani“, s vanjskim zidovima, stoga je jasno da su rađeni naknadno. Vanjski zidovi napravljeni su kao dvostruki. Prilikom zidanja veći kameni blokovi stavljeni su s vanjske strane dok se paralelno su unutarnje strane zidalo manjim kamenjem. Sve se upotpunjavalo sitnijim kamenjem koje je dodatno ispunjavalo fuge. Na Slika 3.12 se mogu lako uočiti kameni većih dimenzija na uglovima, koji su naizmjenično križani.

Slika 3.12: Prikaz uglova

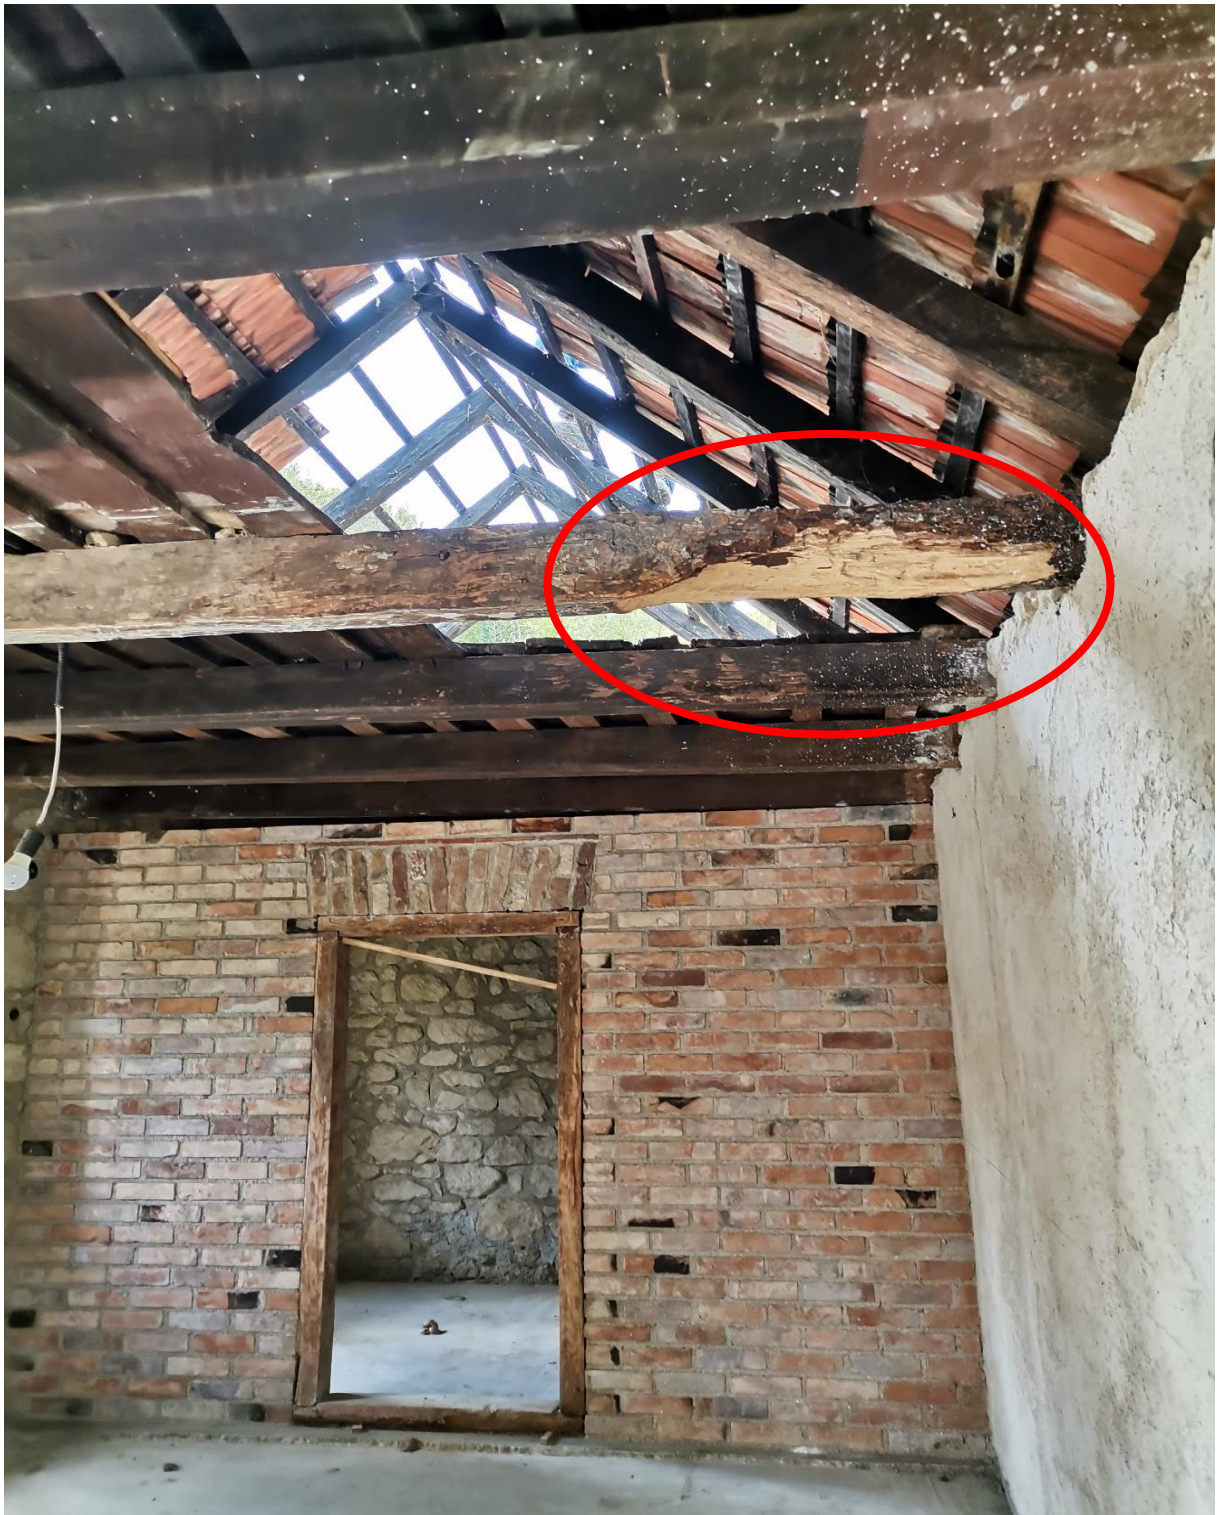
Slika 3.26: Prikaz istrunule grede nakon rušenja pregradnog zida ispod

S obzirom na postojeće stanje drvene konstrukcije, predlaže se potpuna izmjena ili sanacija drvenih grednika i dasaka.

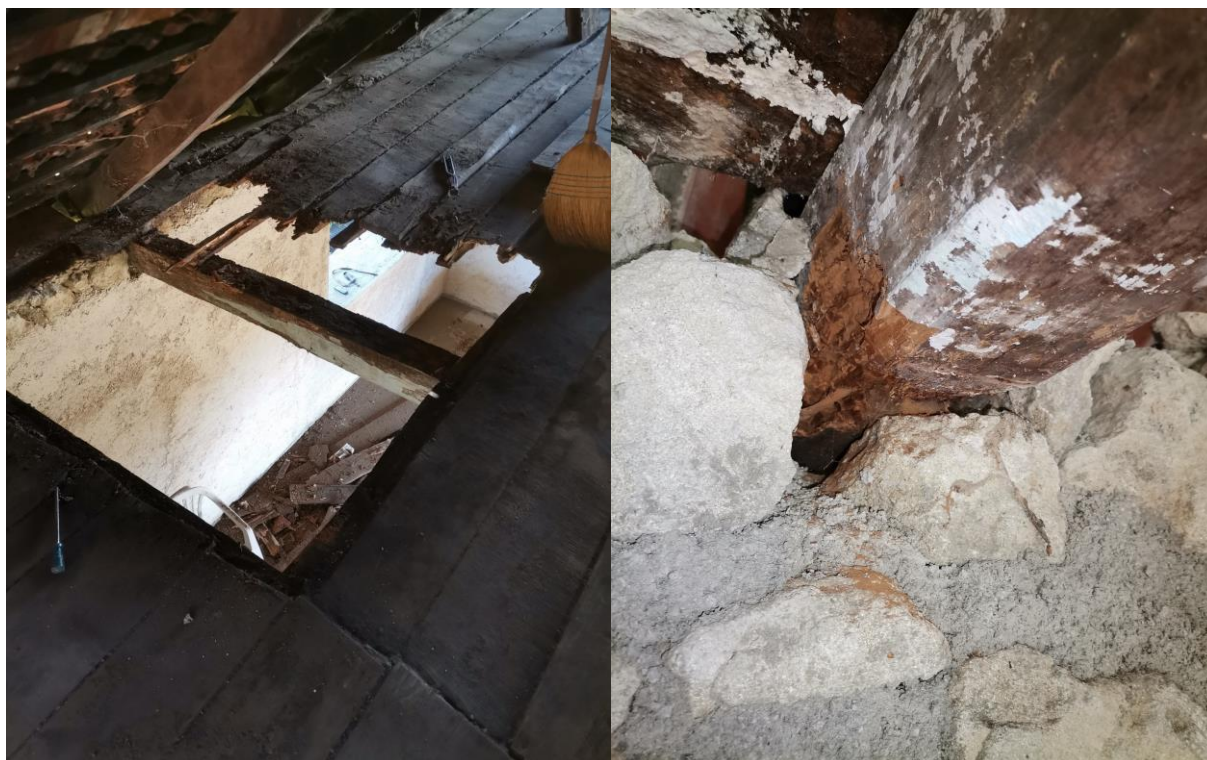
Slika 3.27: Prikaz istrunule građe nastale uslijed prokišnjanja

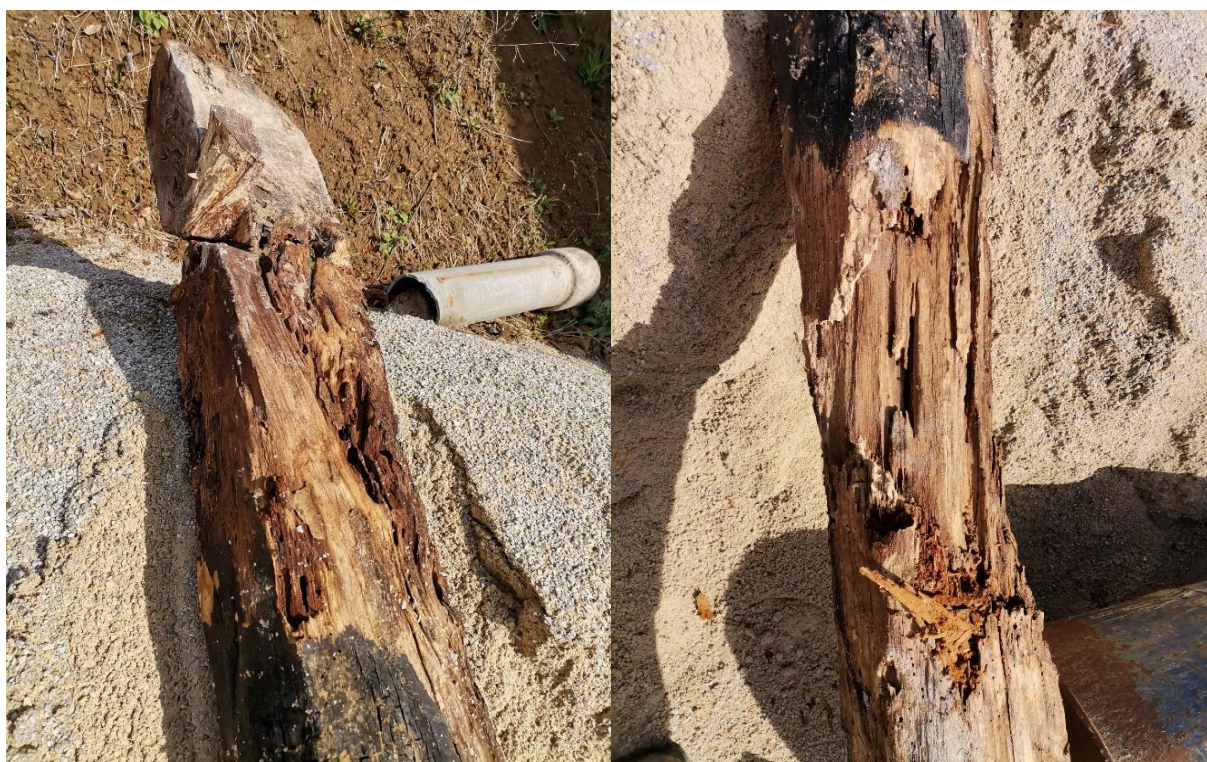
Slika 3.28: Prikaz istrunule građe

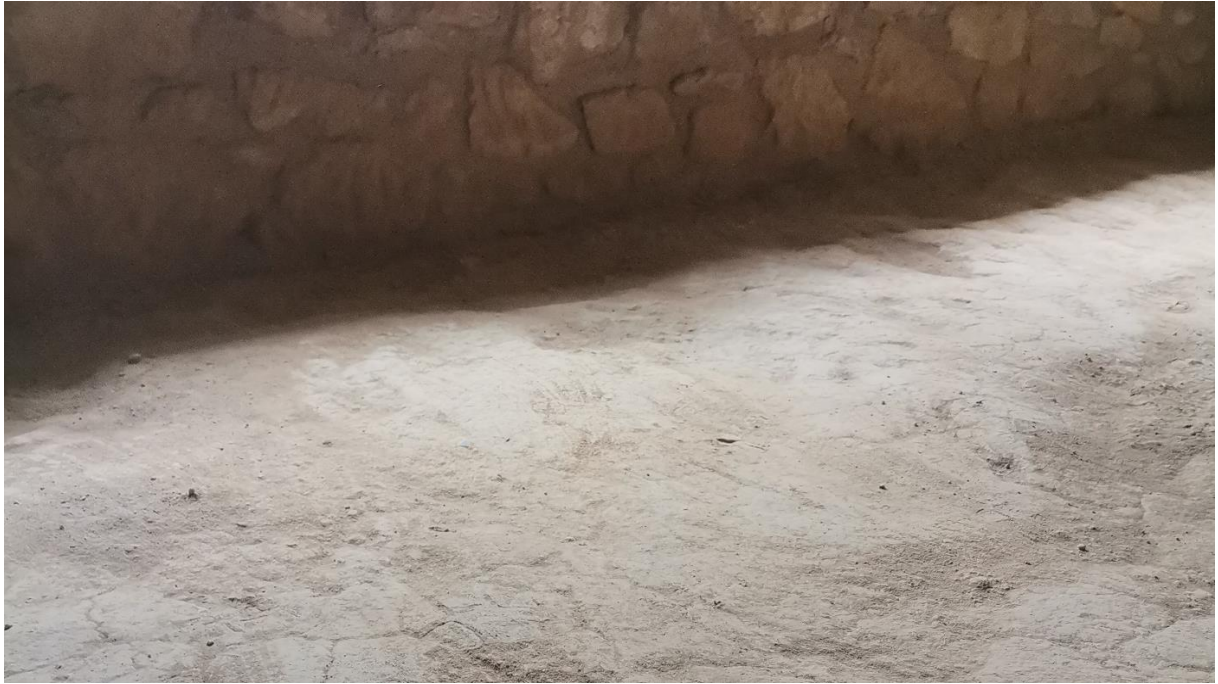
U ovom objektu pod je zemljani, nema nikakvih konstrukcijskih elemenata. Slika 3.29 prikazuje zemljani pod unutar objekta.

Slika 3.29: Zemljani pod unutar objekta

OCJENA: NE ZADOVOLJAVA → potrebno izvesti armirano – betonsku ploču te sve pripadajuće slojeve u skladu sa standardima. [5]

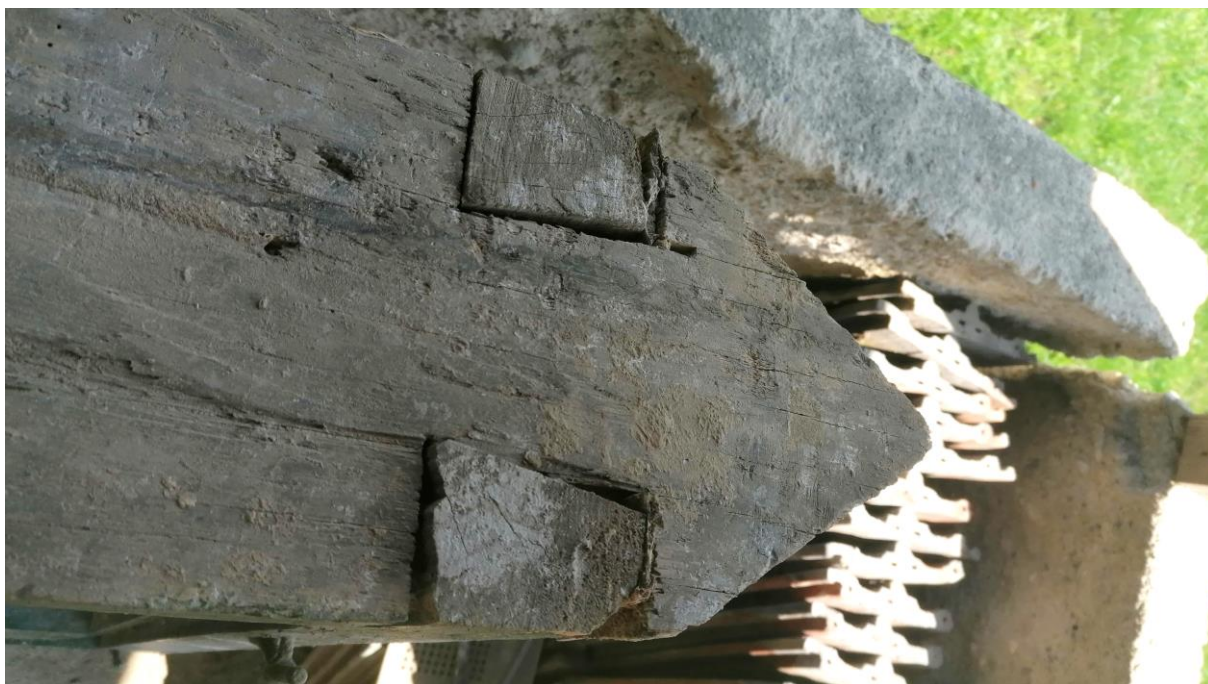
„Prozori i vrata rađeni su ručno, od drva hrasta. Slika 3.31 prikazuje način spajanja doprozornika i dovratnika. Takav vez utora i pera, još se naziva „lastin rep“, a poznat je u povijesti kao „njemački vuglec“ jer je to jedan od načina na koji su se spajale drvene kuće na uglovima. Pretpostavka je da su se prozori i vrata ugrađivali u fazi zidanja objekta, jer su učvršćeni drvenim klinovima koji su se mogli ugraditi jedino za vrijeme gradnje, budući da se do njih ne može doprijeti ni s vanjske ni s unutarnje strane zidova. Dovratnici i doprozornici imaju dodatna zašiljena produženja koja služe kao sidrišta u zidu. Prozori su dvokrilni, s tri vodoravne prečke na staklima. Unutar drvenih krila ugrađeno je staklo, koje se ugradilo tokom same izrade krila. Na objektu su s vanjske strane prozora zatečene drvene grilje, no poznavajući objekte iz tog doba,

Slika 3.31: Način spajanja doprozornika

OCJENA: NE ZADOVOLJAVA → potrebno zamijeniti svu stolariju, izraditi repliku postojećih s ugradnjom izostakla“ [5]

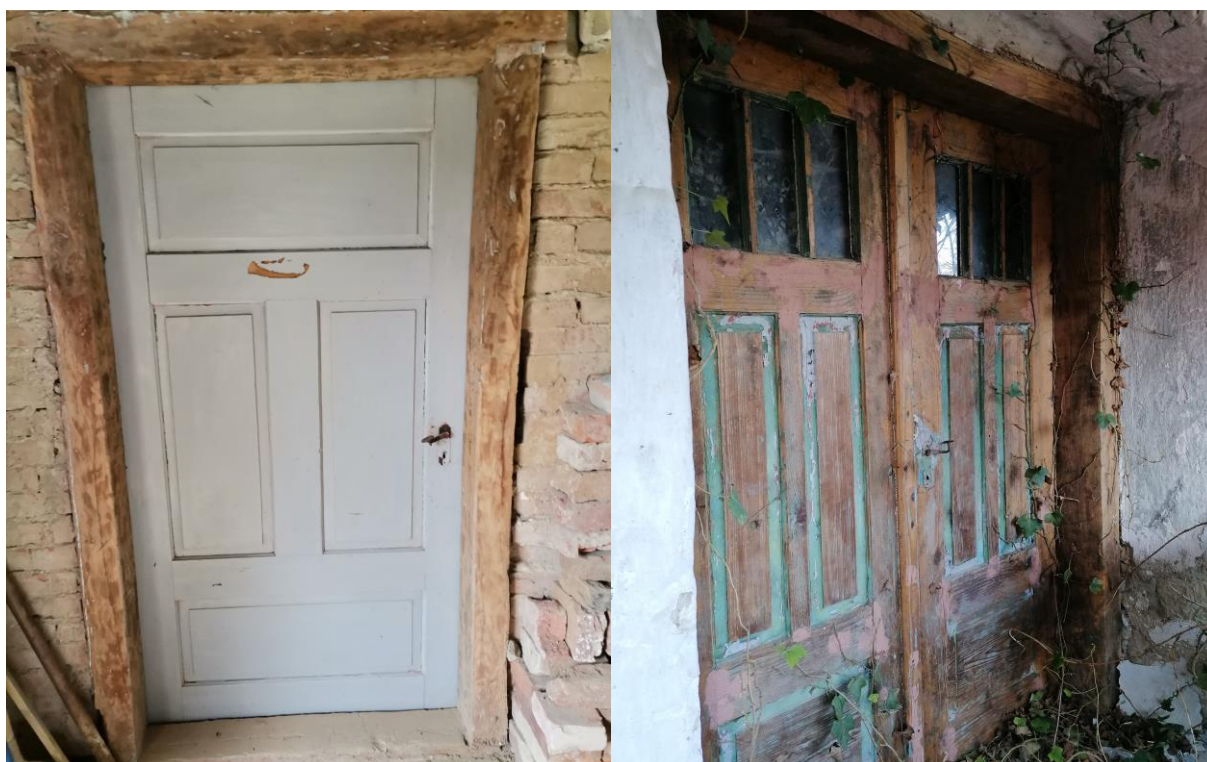
Slika 3.32: Sobna vrata (lijevo) i ulazna vrata (desno)

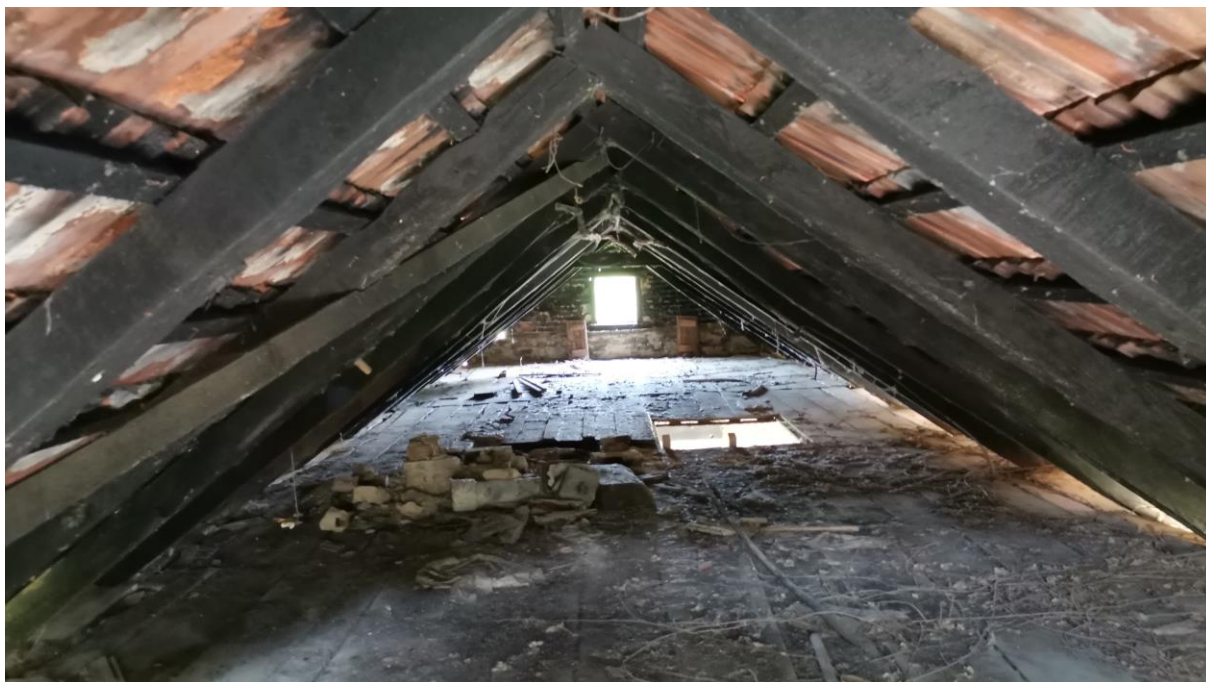
„Krovna konstrukcija rađena je od ručno tesanih greda, a drveni materijal je nepoznat, pretpostavka je kesten ili bagrem. Tip krovišta je prazno roženičko krovište. Slika 3.33 prikazuje postojeću krovnu konstrukciju. Na stropu se nalaze vezne grede koje leže na nazidnim gredama. U svaku veznu gredu utesan je rog koji ima svoj prirožak. Dodatno je cijelo krovište ukrućeno vjetrovnim spregom koji se proteže s obje strane. Slika 3.35 prikazuje spoj dviju nazidnih greda.

Slika 3.33: Krovna konstrukcija

Prijedlog sanacije krovne konstrukcije odnosi se na kompletnu krovnu građu. Potrebno je izraditi serklaž koji će povezati i ukrutiti zidove, te prenositi opterećenje nove krovne konstrukcije.

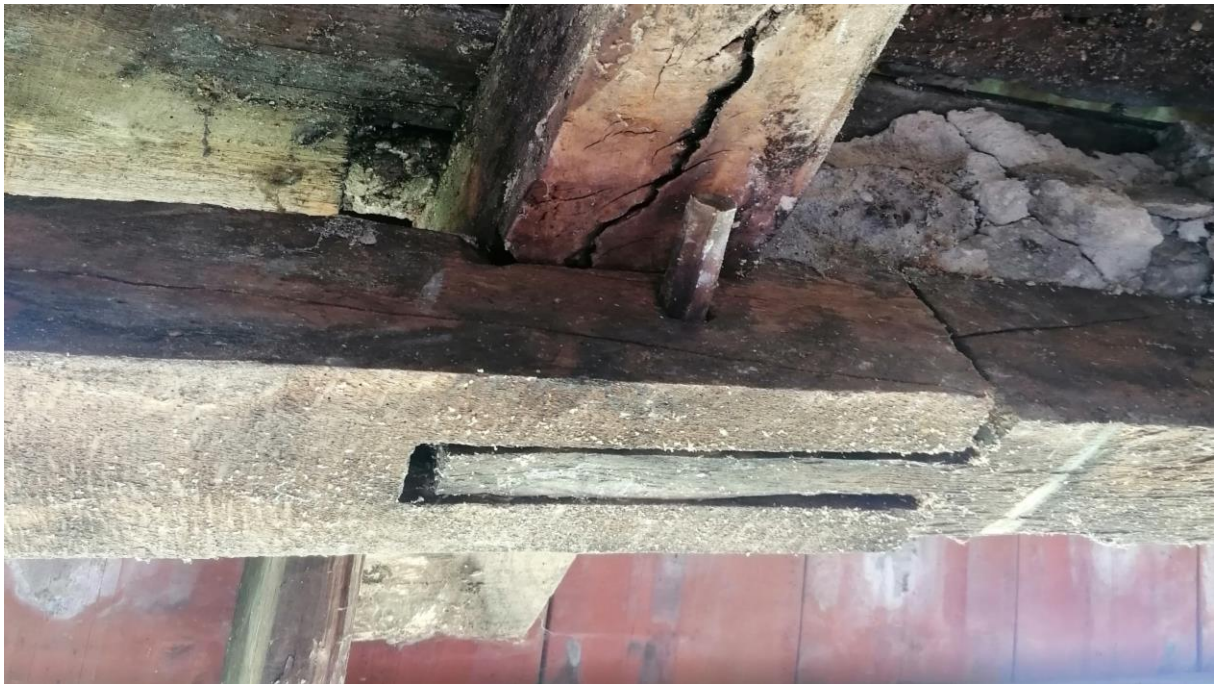
Slika 3.35: Način spajanja nazidnih greda

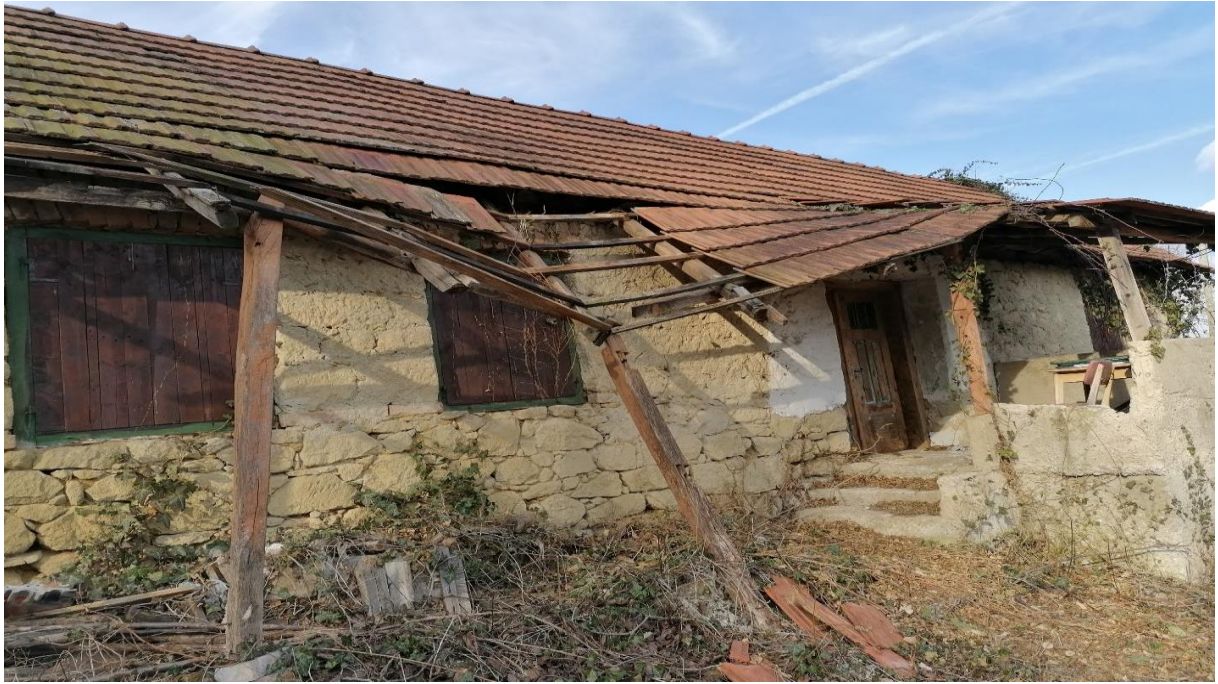
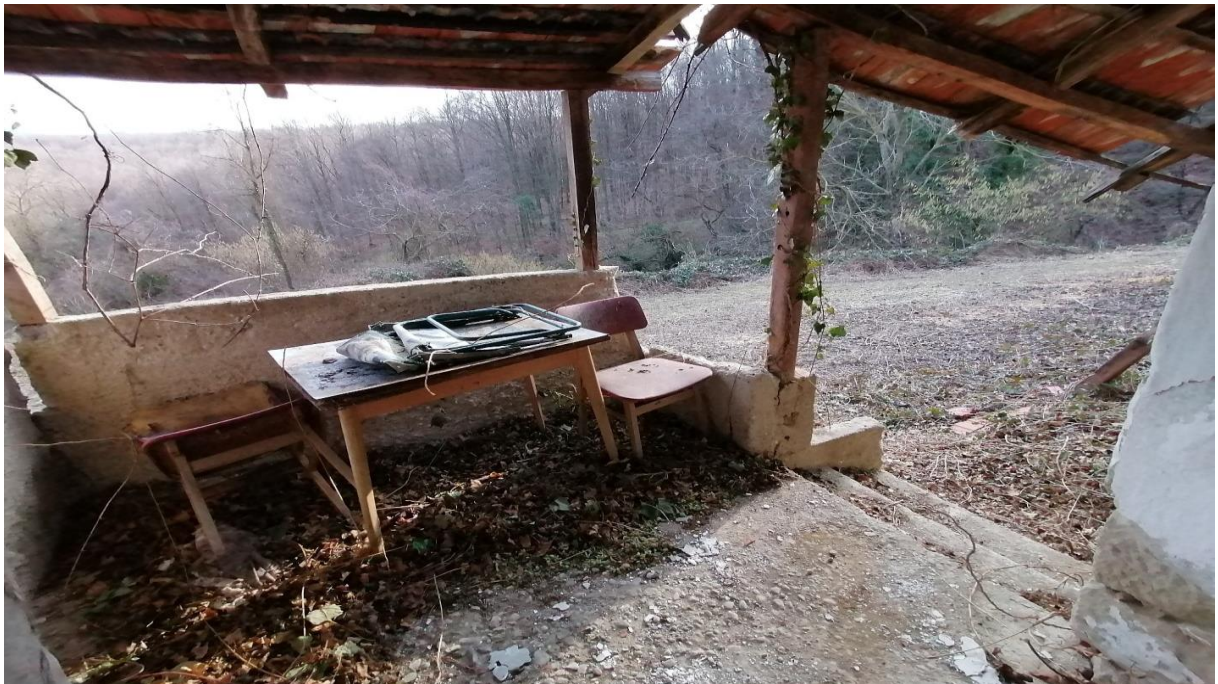
„Terasa koja se veže na objekt zasigurno nije iz vremena kada se gradio sam objekt, već je ona dograđena mnogo kasnije. To se može zaključiti prema materijalu koji je korišten u izradi – beton i šipke. Izvorno su na ulazu bile samo drvene stepenice, te nije bilo natkriveno. Može se vidjeti da je natkriveni dio terase i dio koji se proteže uzduž objekta, dodan kasnije.“ [1]

Slika 3.36: Stanje terase

Slika 3.37: Stanje terase

Postojeća terasa rađena je od betona vrlo niske kvalitete. Prilikom sanacije potrebno je kompletno srušiti terasu te novu izraditi od kamena kako bi se uklapala u cjelinu. Prilikom izrade nove terase treba voditi računa o simetriji s obzirom na ulazna vrata i prema tome proširiti ju. Neizbježno je da buduća terasa ima temelje, što postojeća nema. Stepenice je također potrebno izraditi od kamena ili obložiti kamenom zbog estetike. Drvene stupove zamijeniti s ukrasnim betonskim stupovima kako bi se uklopili u izgled građevine. Izvesti armirano betonsku ploču, te kao završnu oblogu staviti kamene ploče ili keramičke pločice u stilu. Ogradu izvesti u skladu s ostatkom objekta, pazeći na materijale koji se koriste, stoga je najbolje koristiti kamen ili opeku kao materijal izgradnje kako bi se estetski uklopilo.

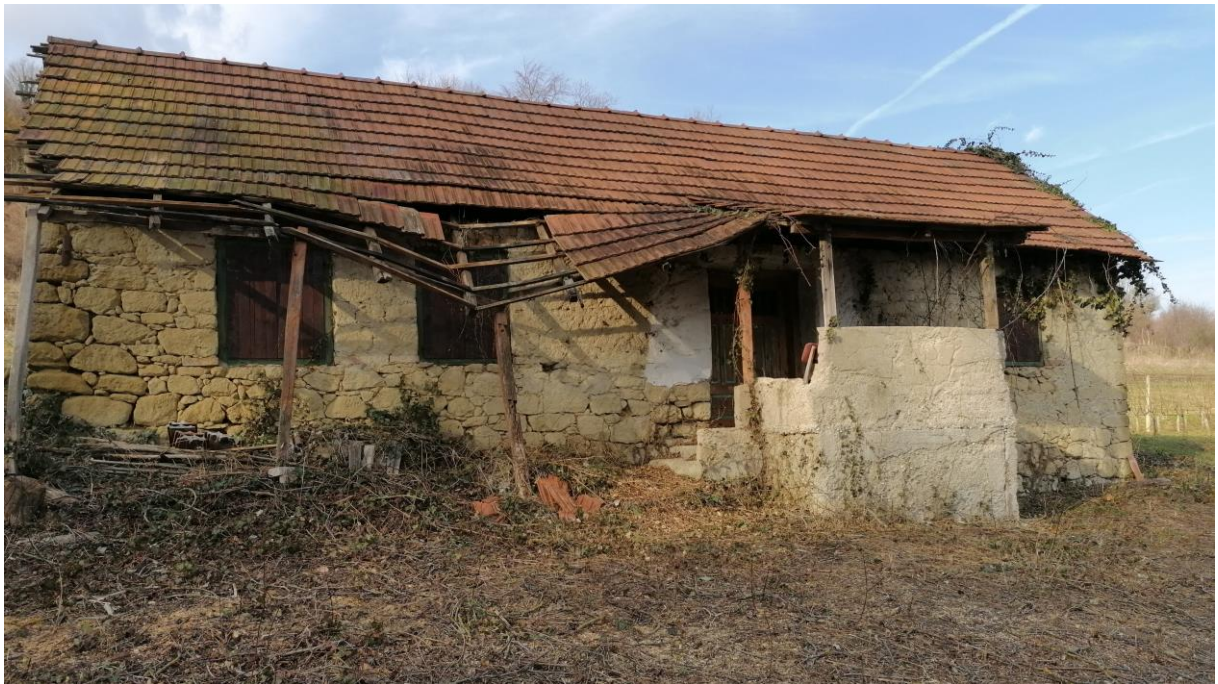
Slika 3.38: Izgled kuće s terasom

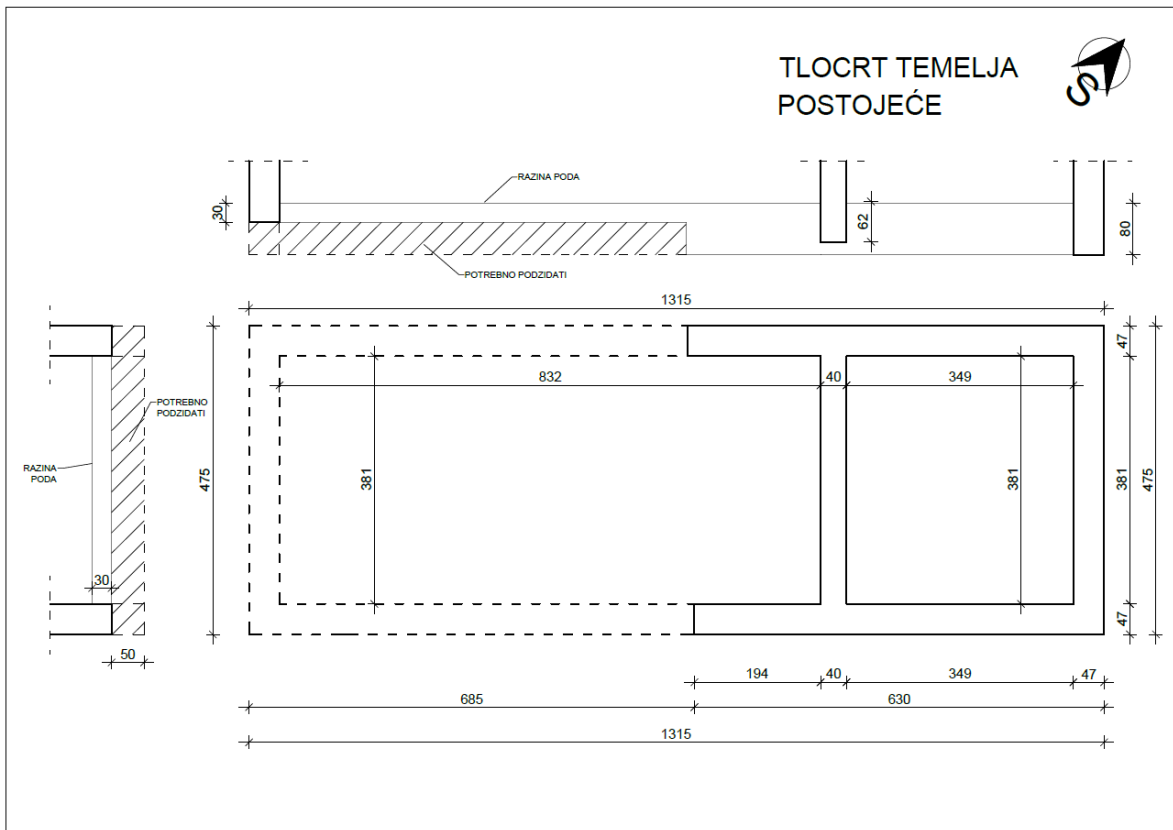
„Prije iskopa potrebno je u potpunosti učvršćenje svih zidova temeljitim fugiranjem i detaljnom sanacijom kako bi se maksimalno izbjegla mogućnost narušavanja stabilnosti. Nakon odrađenog iskopa na predmetnom objektu uočeno je da dubina temeljenja nije zadovoljavajuća prema propisima, te su temelji naizgled rađeni u dvije različite dubine, stepenasto. Slike ispod prikazuju skicu postojećeg stanja temelja nakon otkopa i okvirnu duljinu planiranog, potrebnog potkopavanja i podzidavanja. Vrlo je teško detaljno odrediti duljinu i dubinu s obzirom da temelji prate teren i samim time nisu na ni jednom mjestu jednaki.“ [5]

Slika 4.2: Tlocrt temelja postojeće

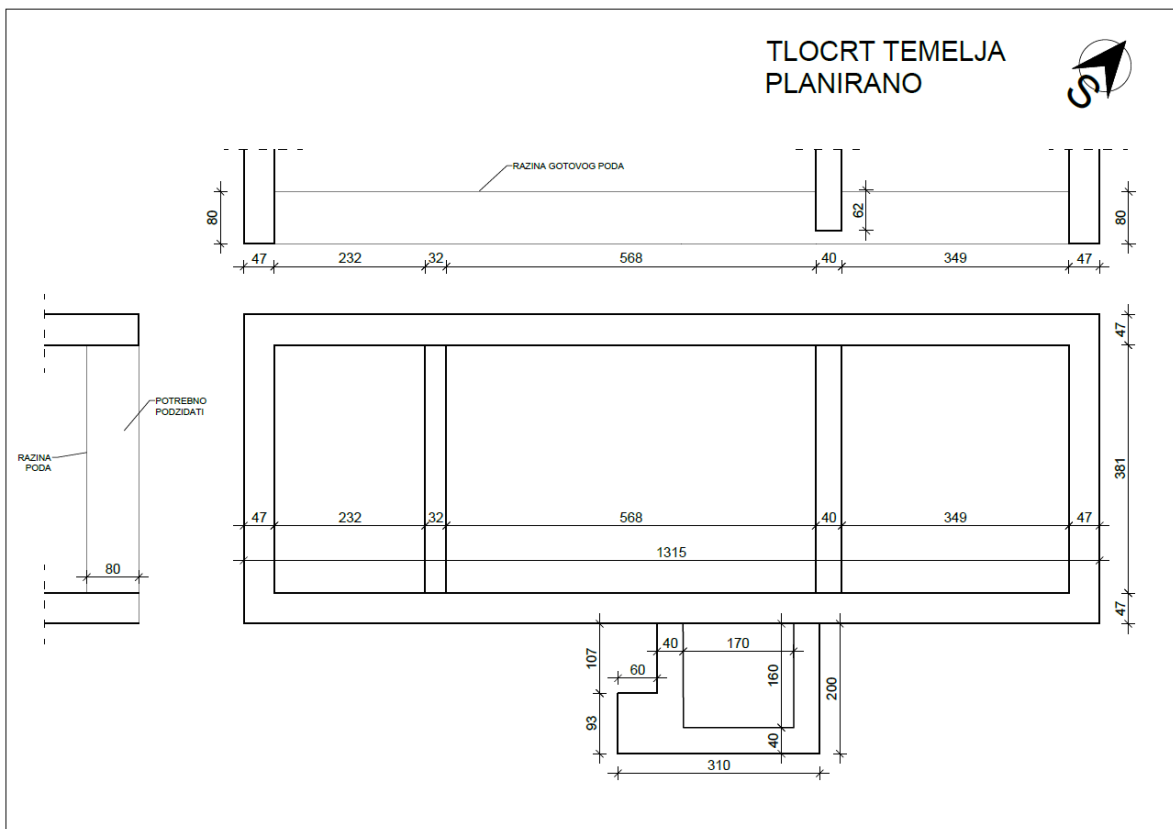
Slika 4.3: Tlocrt temelja planirano

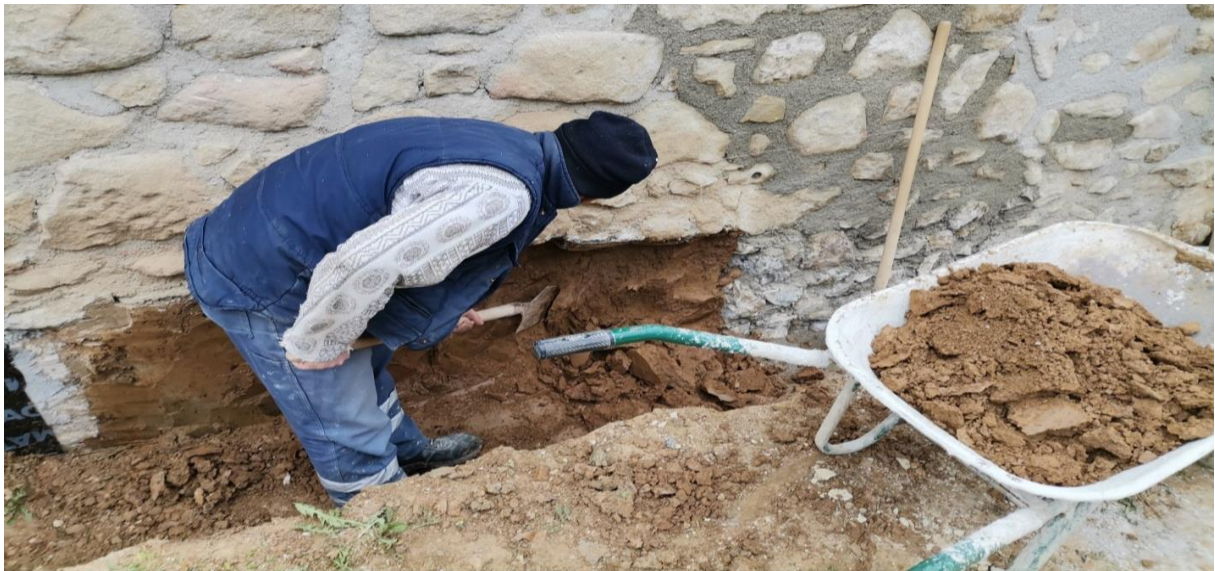
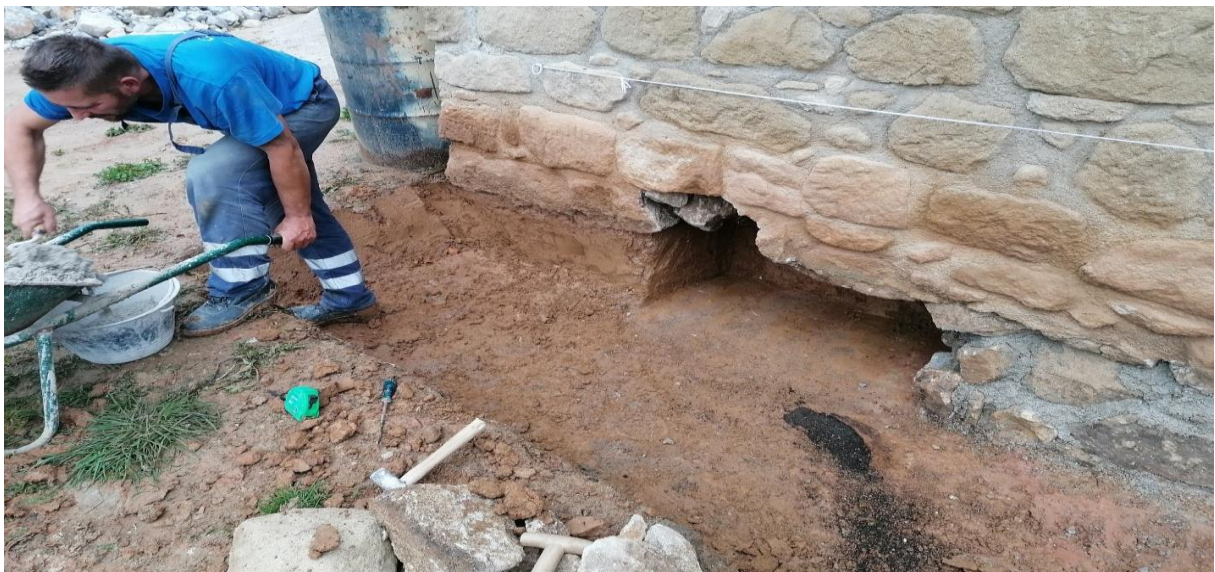
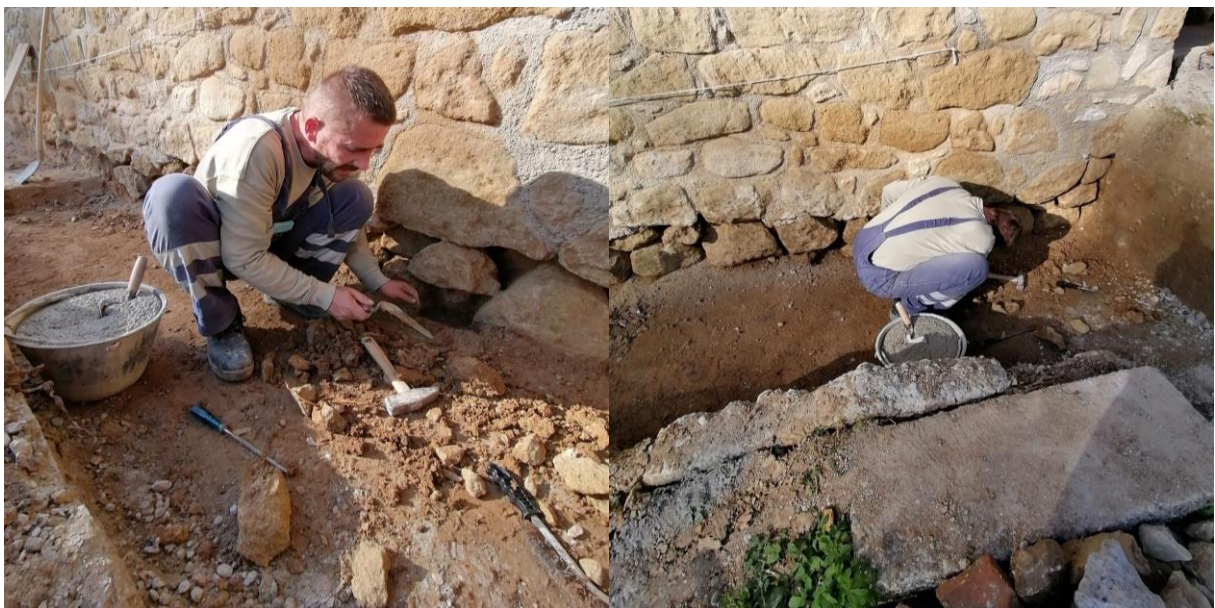
Slika 5.3: Potkopavanje temelja u etapama

Izvedba radova temeljila se na kampadnom otkopavanju ispod zidova, u dužini od jednog metra te se podzidavala kamenom i cementnim mortom. Ovakav način izrade temelja vrlo je nezgodan za izvedbu, zbog malog prostora za rad i nepovoljnog položaja majstoru. Uz to postoji velika mogućnost za nepotpunim ispunjavanjem šupljina. Prilikom takve izvedbe potrebno je posvetiti mnogo pažnje i odraditi radove bez žurbe, s maksimalnom preciznošću, a za to je prijeko potrebna visoka stručnost, znanje i strpljenje.
