Master's thesis / Diplomski rad

DIPLOMSKI RAD br. 87/GRD/2023

**REVITALIZACIJA AUTOHTONE KAMENE KUĆE U
KONTINENTALNOM DIJELU HRVATSKE S
NAGLASKOM NA DETALJE IZVEDBE**

Kamena kuća se kroz ovaj diplomski rad obrađuje na način da je najprije tehničkom dijagnozom ocijenjeno zatečeno stanje. Prikazana su oštećenja konstruktivnih elemenata, a zatim je kroz analizu potrebnih zahvata predstavljeno nekoliko načina izvođenja sanacije oštećenih konstruktivnih dijelova. U konačnici je prikazana cjelokupna provedba revitalizacije s brojnim detaljima izvedbe. Slikovno su prikazani postupci sanacije temelja, zidova, stropne i podne konstrukcije, krovišta, terase te uvođenje električnih, vodovodnih i kanalizacijskih instalacija. Svi radovi rađeni su samostalnom izvedbom, tradicionalnim metodama i tehnikama. Ovakav način obnove unosi dodatne vrijednosti glede osjećaja napora kojeg su imali graditelji prilikom izgradnje takvih kamenih kuća.

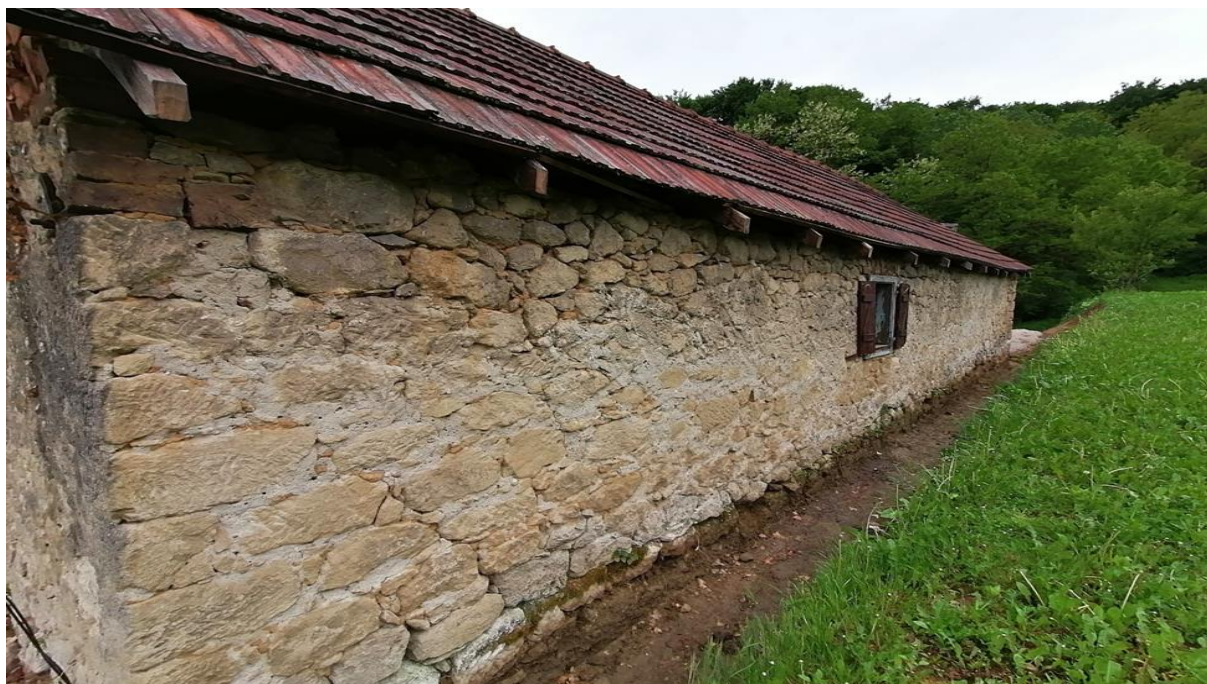
Slika 5.4: Izgled temelja prije i poslije

Kako bi se osigurala stabilnost kuće i potrebna dubina temeljenja, duž cijele kuće izvedeno je segmentno potkopavanje u dužini od jednog metra. S obzirom na starost objekta i na izvorni način izvedbe od kamena te nedostatka mogućnosti izvedbe od betona (loš pristup pojedinim dijelovima zbog konfiguracije terena i graničenje s susjednim parcelama na sjevernom dijelu, nepostojanje vodovodne i električne infrastrukture u trenutku izvedbe, nedostatak mehanizacije), odlučeno je da će temelji biti izvedeni od kamena, na izvorni način. Međutim, vrsta kamena od koje je građena kuća sasvim je jedinstvena i rijetka na području, te je nabavka identičnog kamena u izgledu predstavljala izazov. Osim toga, struktura pješčanog kamena je ispunjena brojnim porama pa samim time ima vrlo velika upijajuća svojstva te je vrlo mekana za obradu, što nije pogodno za temelje. S obzirom da se na udaljenosti od 3 km nalazi kamenolom koji vrši eksploataciju kamena vapnenačkog sastava, vrlo čvrste strukture, slabih upijajućih svojstva, odlučeno je da će se upotrijebiti vapnenački kamen za gradnju u temelje. Upotrebom tog kamena postignuta su puno bolja fizičko – mehanička svojstva temelja. Uz navedeno, takva solucija je najpogodnija i najjeftinija s obzirom da su radovi vršeni samostalno.

Izvedba radova temeljila se na kampadnom otkopavanju ispod zidova, u dužini od jednog metra te se podzidavala kamenom i cementnim mortom. Ovakav način izrade temelja vrlo je nezgodan za izvedbu, zbog malog prostora za rad i nepovoljnog položaja majstoru. Uz to postoji velika mogućnost za nepotpunim ispunjavanjem šupljina. Prilikom takve izvedbe potrebno je posvetiti mnogo pažnje i odraditi radove bez žurbe, s maksimalnom preciznošću, a za to je prijeko potrebna visoka stručnost, znanje i strpljenje.

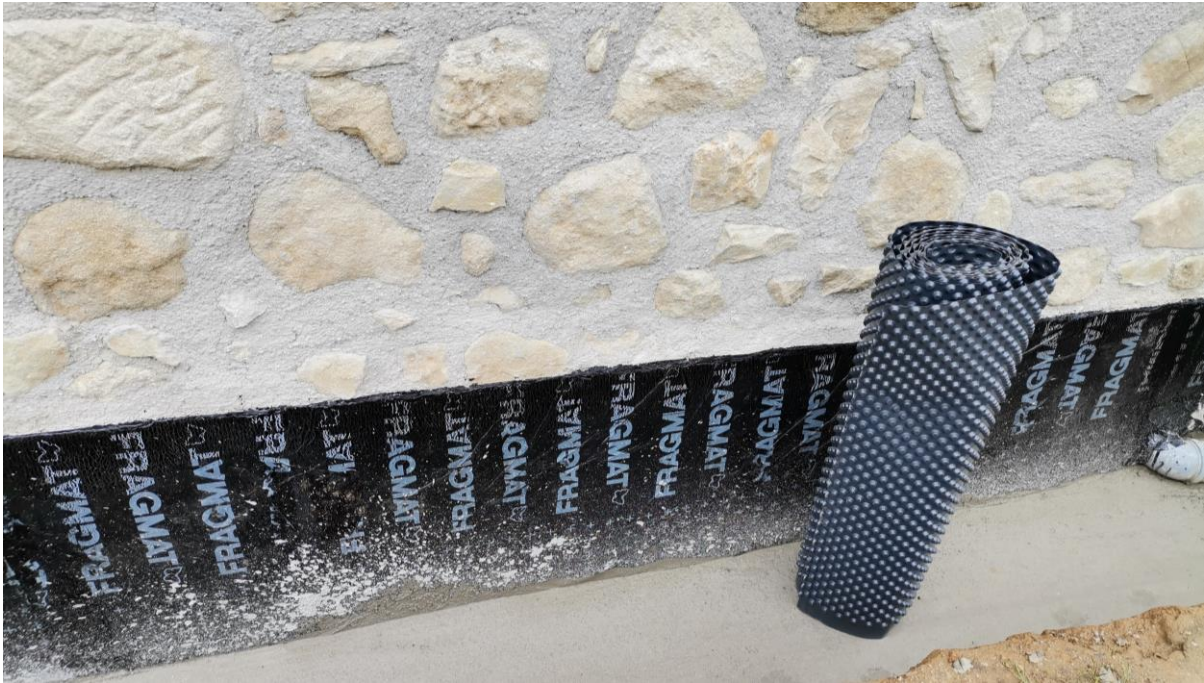
Veliki problem na objektu je bila vlaga. Stoga je prilikom sanacije temelja dodatna pažnja posvećena izradi hidroizolacije i drenaže. Uz sjevernu stranu objekta izrađena je tanka betonska podloga kako bi se uz ugradnju perforirane cijevi osigurala što brža odvodnja oborinskih voda.

Slika 5.5: Bitumenska ljepka, čepasta folija i betonska podloga

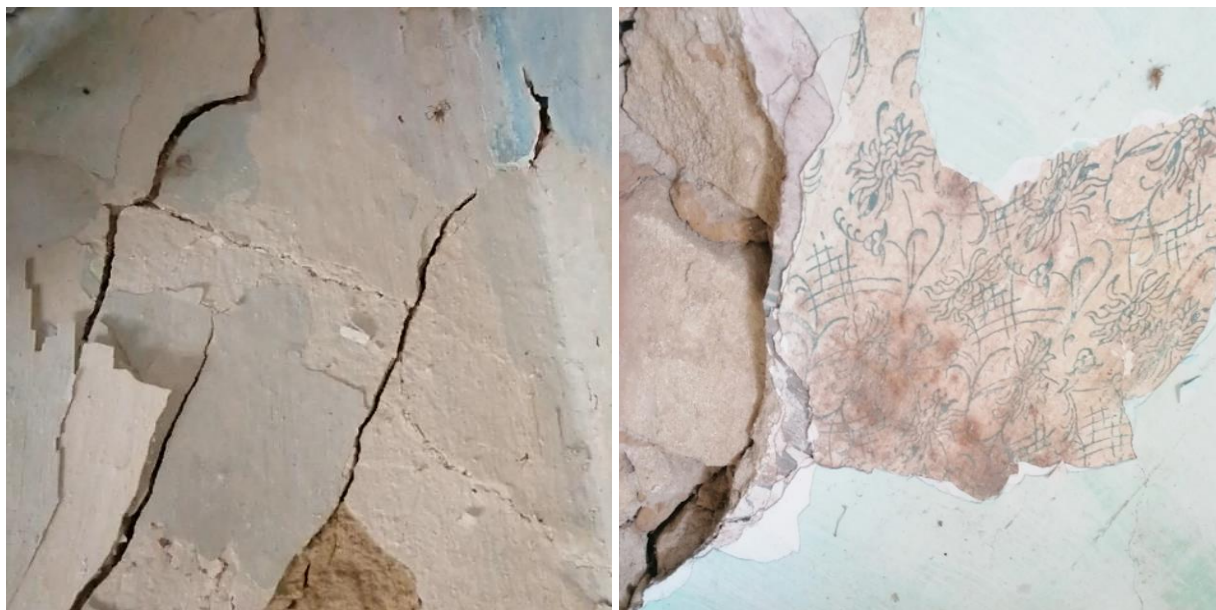
Na unutarnjim zidovima su se jasno mogli vidjeti slojevi vapnene boje koja je nanošena dugi niz godina. Na Slika 5.7 se mogu uočiti različiti slojevi i boje te se vidi da je korišten stari način ukrašavanja zidova valjkom s mustrom. Sa svih unutarnjih zidova skinuta je žbuka što prikazuje Slika 5.9. Zidovi su nakon skidanja žbuke ostavljeni da se suše, a za to vrijeme su se fugirali vanjski zidovi.

Slika 5.7: Slojevi unutarnjih zidova i zid ukrašen valjkom s mustrom

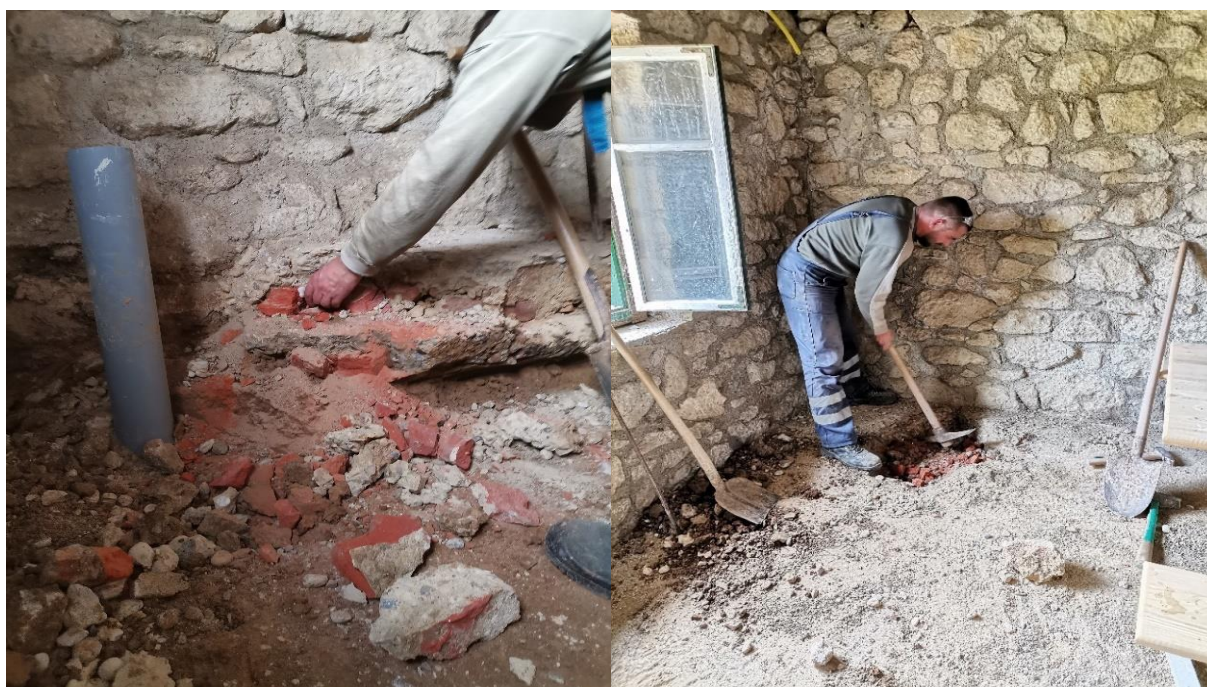
Slika 5.21: Uklanjanje mase od opeke i betona

Beton je bio vrlo čvrst pa njegovo je uklanjanje zahtijevalo popriličan napor. Na temelju toga se može zaključiti da je takva sanacija rađena mnogo kasnije od izgradnje s obzirom da je korišten cement. Međutim, takav način sanacije nije bio adekvatan i učinkovit. Ovakvo rješenje služilo je svrsi s obzirom da je stvaralo poduporu s unutrašnje strane zida i na taj način se odupiralo zemljanoj masi koja je s vanjske strane „gurala“ zid prema unutra. S obzirom da je uklonjena zemljana masa s vanjske strane objekta samim time se smanjilo i horizontalno opterećenje na zid. Zid je saniran na način da je uklonjena masa od opeke i betona te je nakon toga zid otkopan do dna temelja s unutrašnje strane, a potom fugiran kao i svi ostali zidovi.

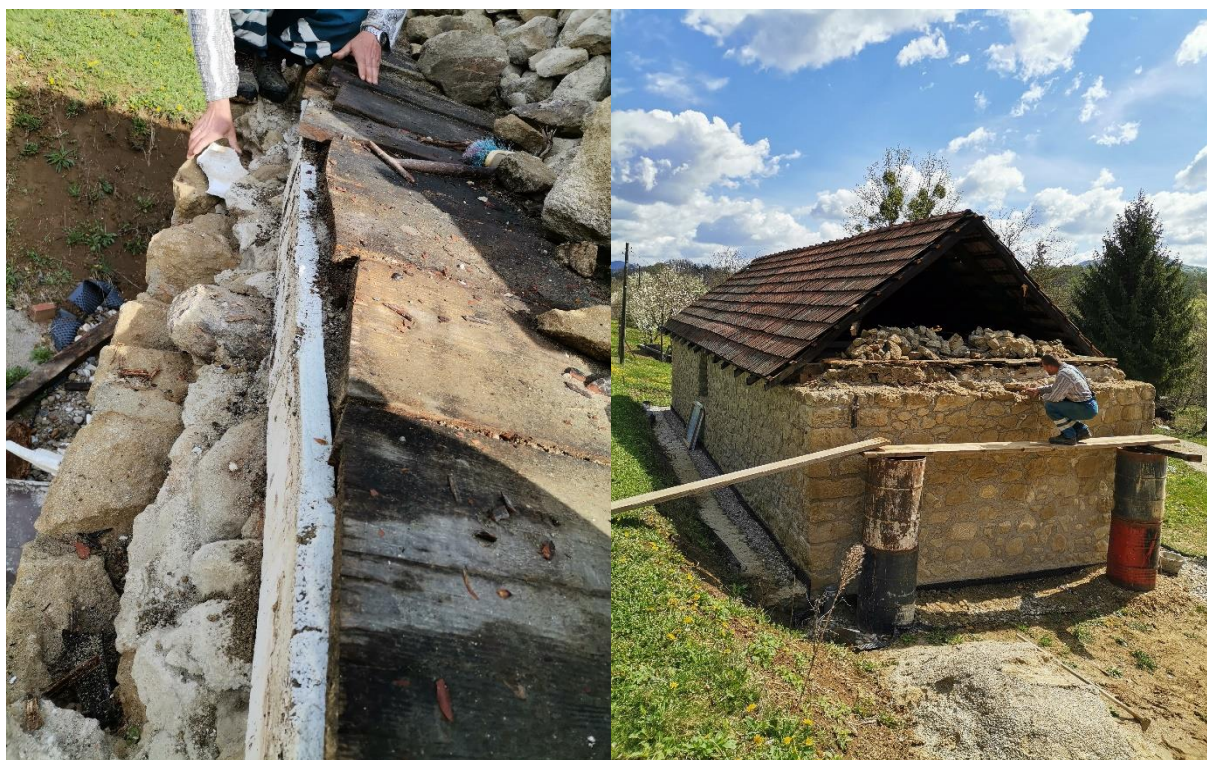
Slika 5.31: Uklanjanje grede u zabatnom zidu

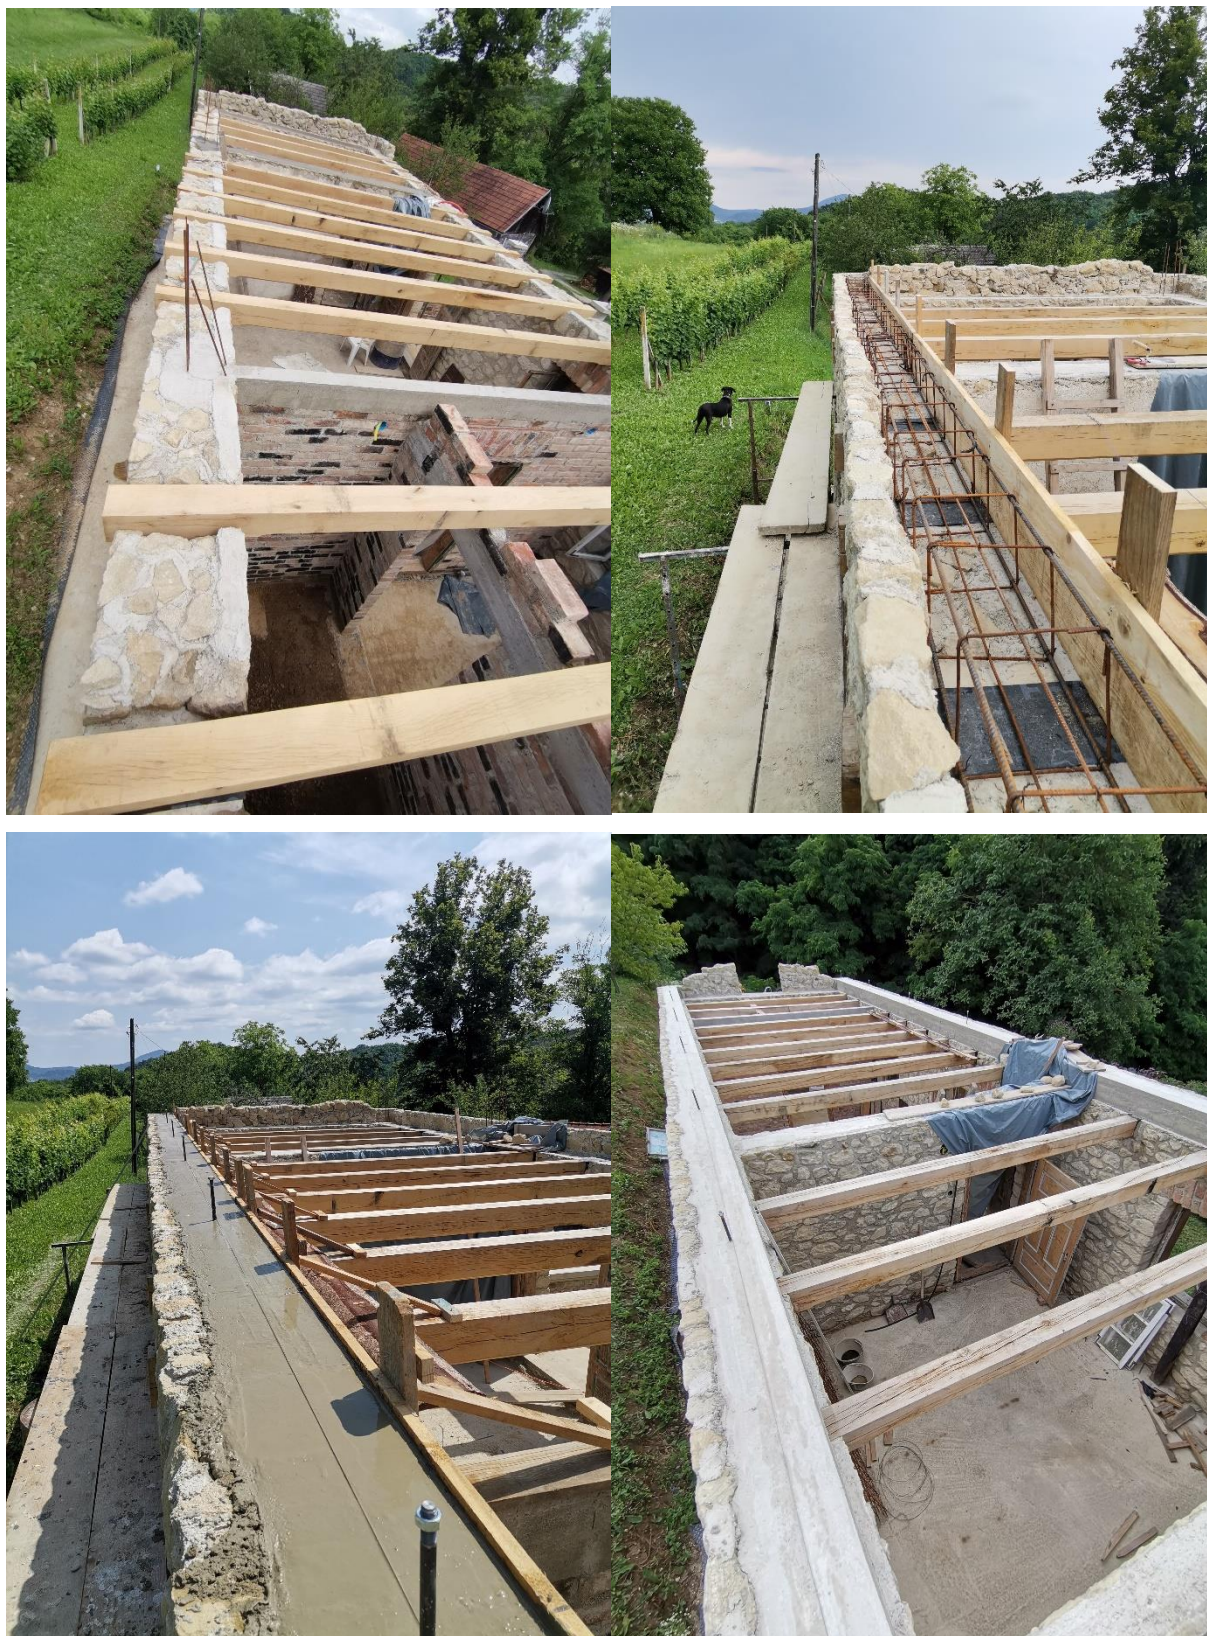
Slika 5.39: Ugradnja grednika u utore (gore lijevo), izrada kamenog zidića (gore desno), ugradanja ankera i betona (dolje lijevo), završni izgled serklaža (dolje desno)

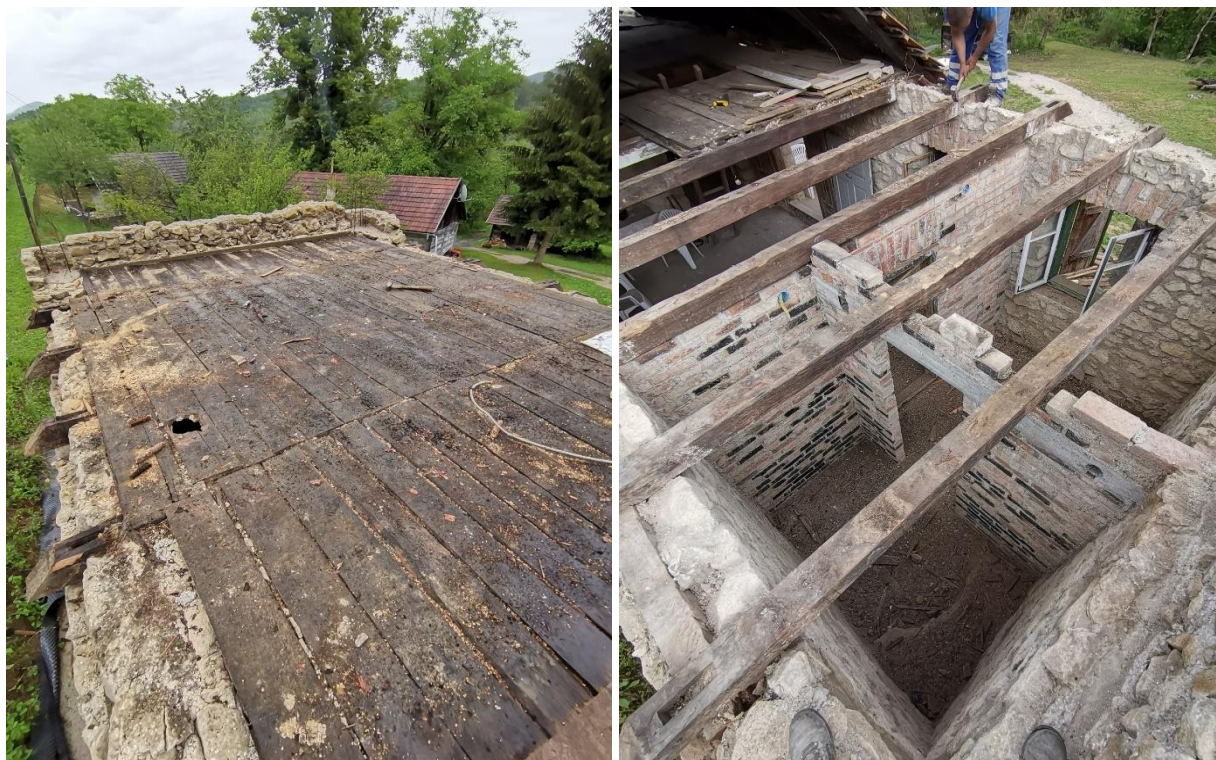
Slika 5.45: Izgled stropa i grednika prilikom demontaže

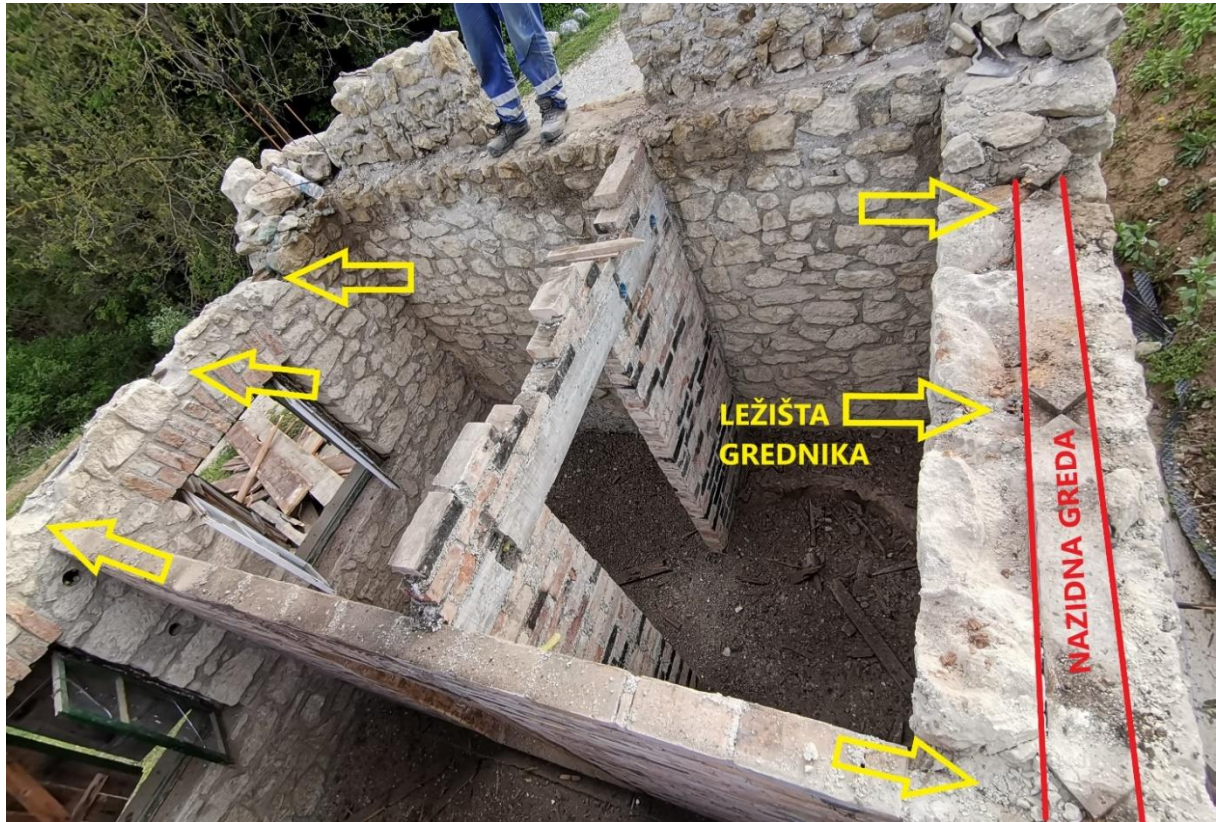
Grednici na ovom objektu nisu služili samo kao nosivi dijelovi stropne konstrukcije, već i kao dio krovne konstrukcije s funkcijom veznih greda. Takva, pajantna, krovišta vrlo su česta iz tog razdoblja, no u današnje vrijeme rijetko se izvode. Grednici su izvorno ležali na nazidnim gredama koje su dimenzija 12 cm x 12 cm. Uklanjanjem grednika i nazidne grede, u zidovima su ostala ležišta grednika. S obzirom da je dimenzija nazidne grede manja od standardnih dimenzija serklaža, a izradom većih dimenzija morali bi se pomaknuti ležajevi u visinskom smjeru čime bi se dobila veća svjetla visina prostorija u prizemlju, odlučeno je da će se serklaži izvoditi iznad postavljenih grednika. Na taj način novi grednici dolaze na identično mjesto kao izvorni. Međutim, uklanjanjem nazidne grede dobiva se prazan prostor koji je potrebno popuniti. Ispuna je odrađena kamenom i vapneno – cementnim mortom, pri čemu je dodatna pažnja posvećena u niveliranje svih ležišta u istu ravninu, jer su postojeći grednici imali odstupanja u dimenzijama. Slika 5.46 prikazuje ležišta grednika nakon uklanjanja starih grednika, dok Slika 5.47 prikazuje pripremljena ležišta za nove grednike.

Slika 5.46: Ležišta grednika nakon uklanjanja starih grednika

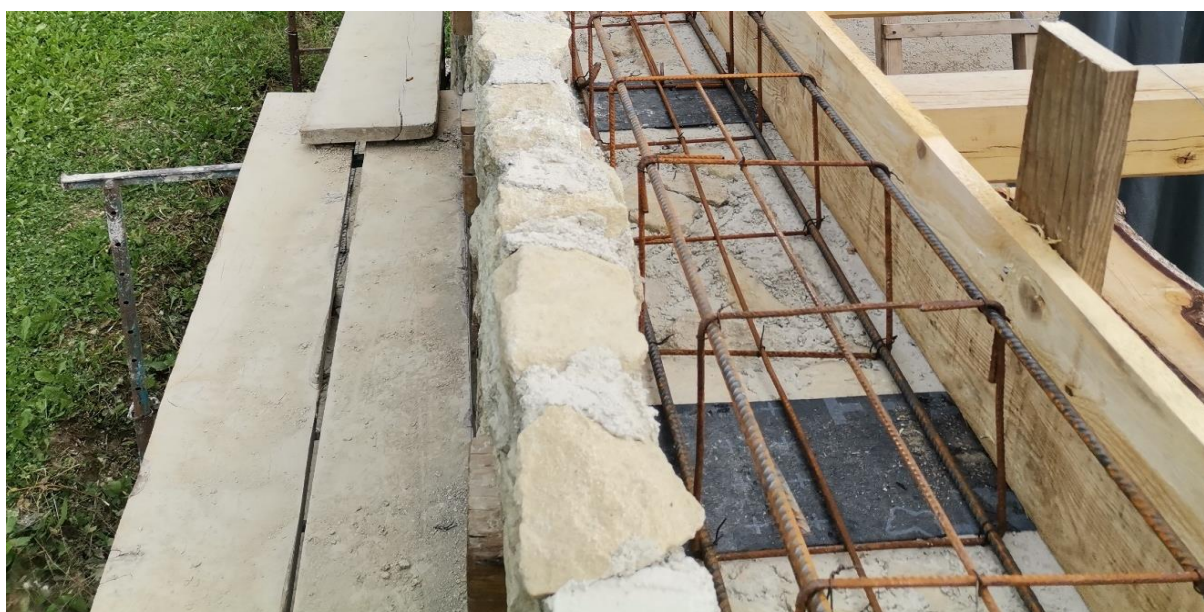
Slika 5.49: Bitumenska ljepenka ispod i iznad grednika

Prvotni plan bio je da grednici naliježu na zidove 20 cm, a s vanjske strane budu obzidani kamenim zidićem, međutim zbog prirode drva, odlučeno je izvesti grednike na način da budu vidljivi na pročeljima. Na taj način drvu se osigurava isušivanje s vanjske čone strane poprečnog presjeka i time sprječava razvoj gljivica i truljenje. Osim omogućavanja drvu da „diše“ s čone strane, ugradnjom bitumenske ljepenke ispod svakog grednika spriječeno je eventualno djelovanje vlage sa zida na drvo, kao što je bio slučaj ranije. Prije polaganja armature i betoniranja serklaža, grednici su i s gornje strane zaštićeni bitumenskom ljepenkom.

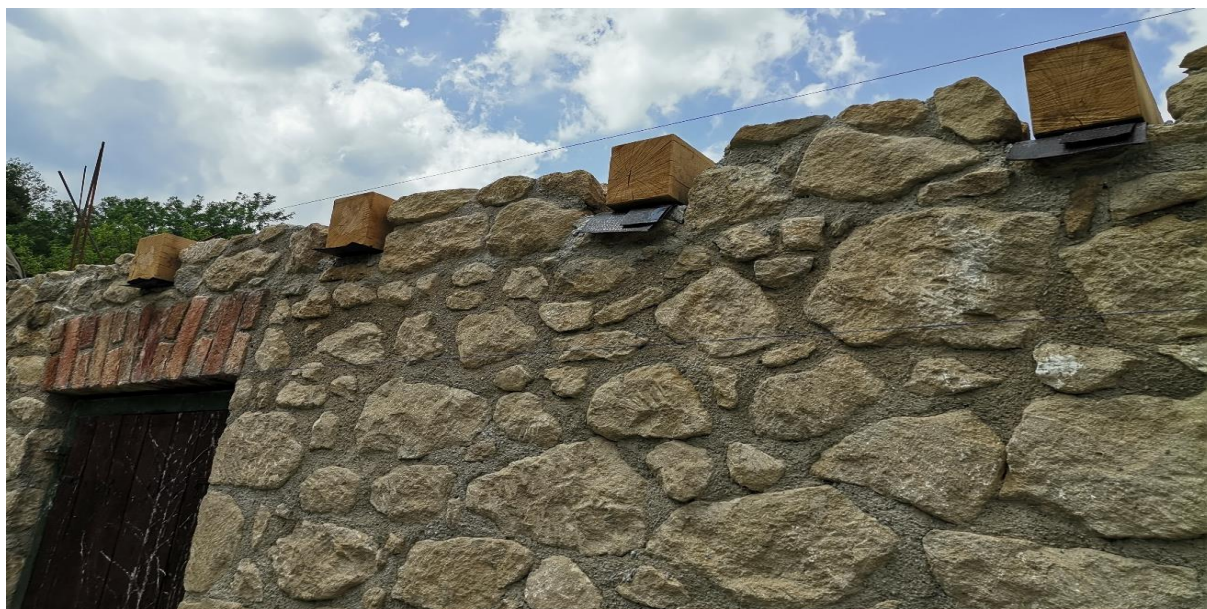
Ugradnja grednika u ležišta nije apsolutno savršeno poravnata, što je vidljivo na Slika 5.50, stoga je bilo potrebno poravnavanje greda po visini zbog nivelacije poda, a jednako tako bitno je i poravnavanje čeonih strana vidljivih na pročelju, zbog estetike. Iako je odrađeno niveliranje ležišta grednika, nije bilo moguće dobiti idealnu ravninu zbog neravnosti kamena i odstupanja dimenzija nove drvene građe. Poravnavanje po visini odrađeno je dodavanjem dodatnih komada bitumenske ljepenke, na način da je jedna osoba podignula gredu, a druga podbacila komad ljepenke.

Slika 5.50: Poravnavanje grednika

Na slici dolje, vidljivo je napeto užo po kojem su grede ravnale. Poravnavanje po čeonj strani odrađeno je također pomoću ljudske snage. Jedna osoba je lagano odignula gredu s jedne strane, dok se na drugoj strani udarcima većeg čekića postupno pomicala greda. Pri obje radnje važno je ne oštetiti bitumensku ljepenk, a također udarcima čekića ne stvoriti oštećenja na vidljivom čeonom dijelu grede stoga treba koristiti adekvatnu vrstu zaštite.

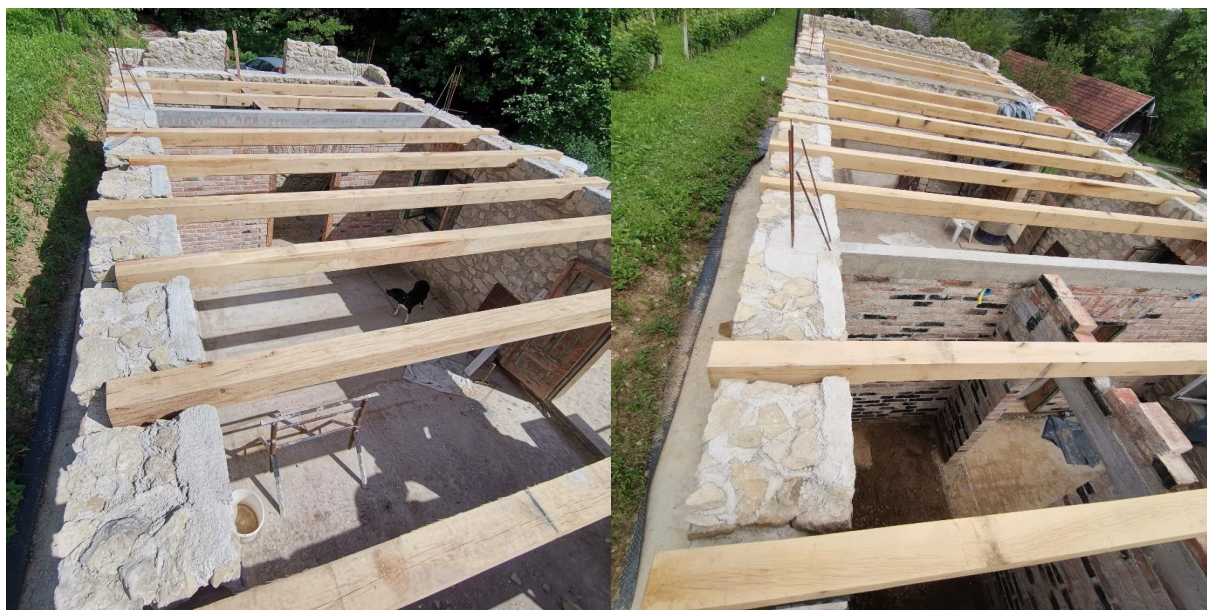
Slika 5.51: Prije i nakon poravnavanja grednika

Po završetku poravnavanja grednika, potrebno je ispuniti bočne šupljine između grednika i ležišta. Ispunjava se također ljepenk, vapneno - cementnim mortom i manjim kamenjem ukoliko je potrebno, a višak bitumenske ljepenke naknadno se odreže. Nakon toga, za izradu serklaža izrađuje se kameni zidić (kanalica) s vanjske strane, čime se dobiva na estetici i izvornom izgledu zbog „sakrivanja“ betona.

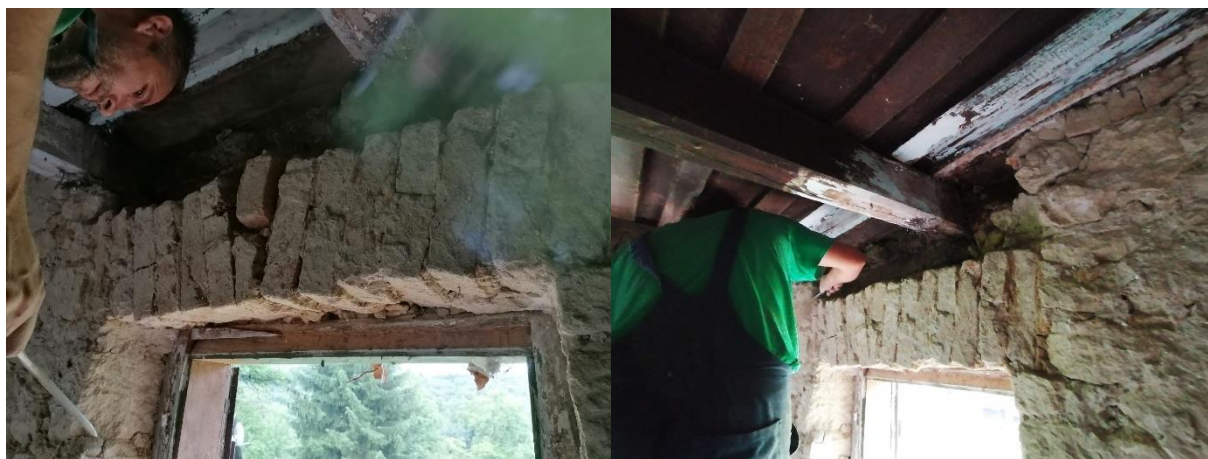
Prije sanacije nadvoja bilo je potrebno porušiti kameni zid iznad što prikazuje Slika 5.55. Nadvoj je zidan zemljanom masom koja je s godinama izgubila svoja svojstva, prema tome rušenje samog nadvoja nije zahtjevno, no potrebno je pripaziti da se prilikom demontaže cigle ne oštete kako bi se mogle ponovno koristiti. Izvađene cigle pažljivo se čiste od ostatka zemljane mase, a potom se koriste se za ponovno zidanje nadvoja tom istom opekom i cementnim mortom.

Slika 5.55: Nadvoji prije rušenja

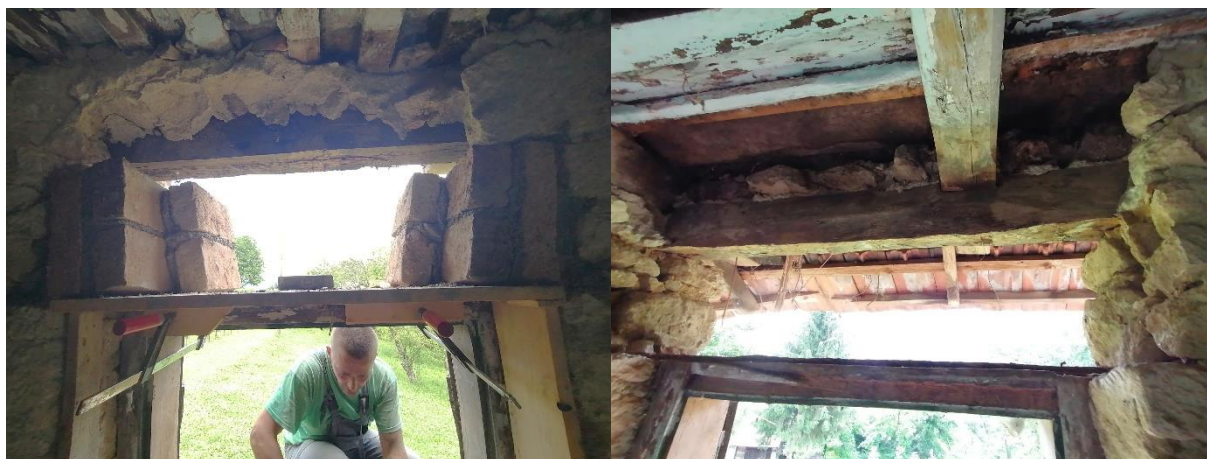
Slika 5.56: Nadvoji nakon rušenja

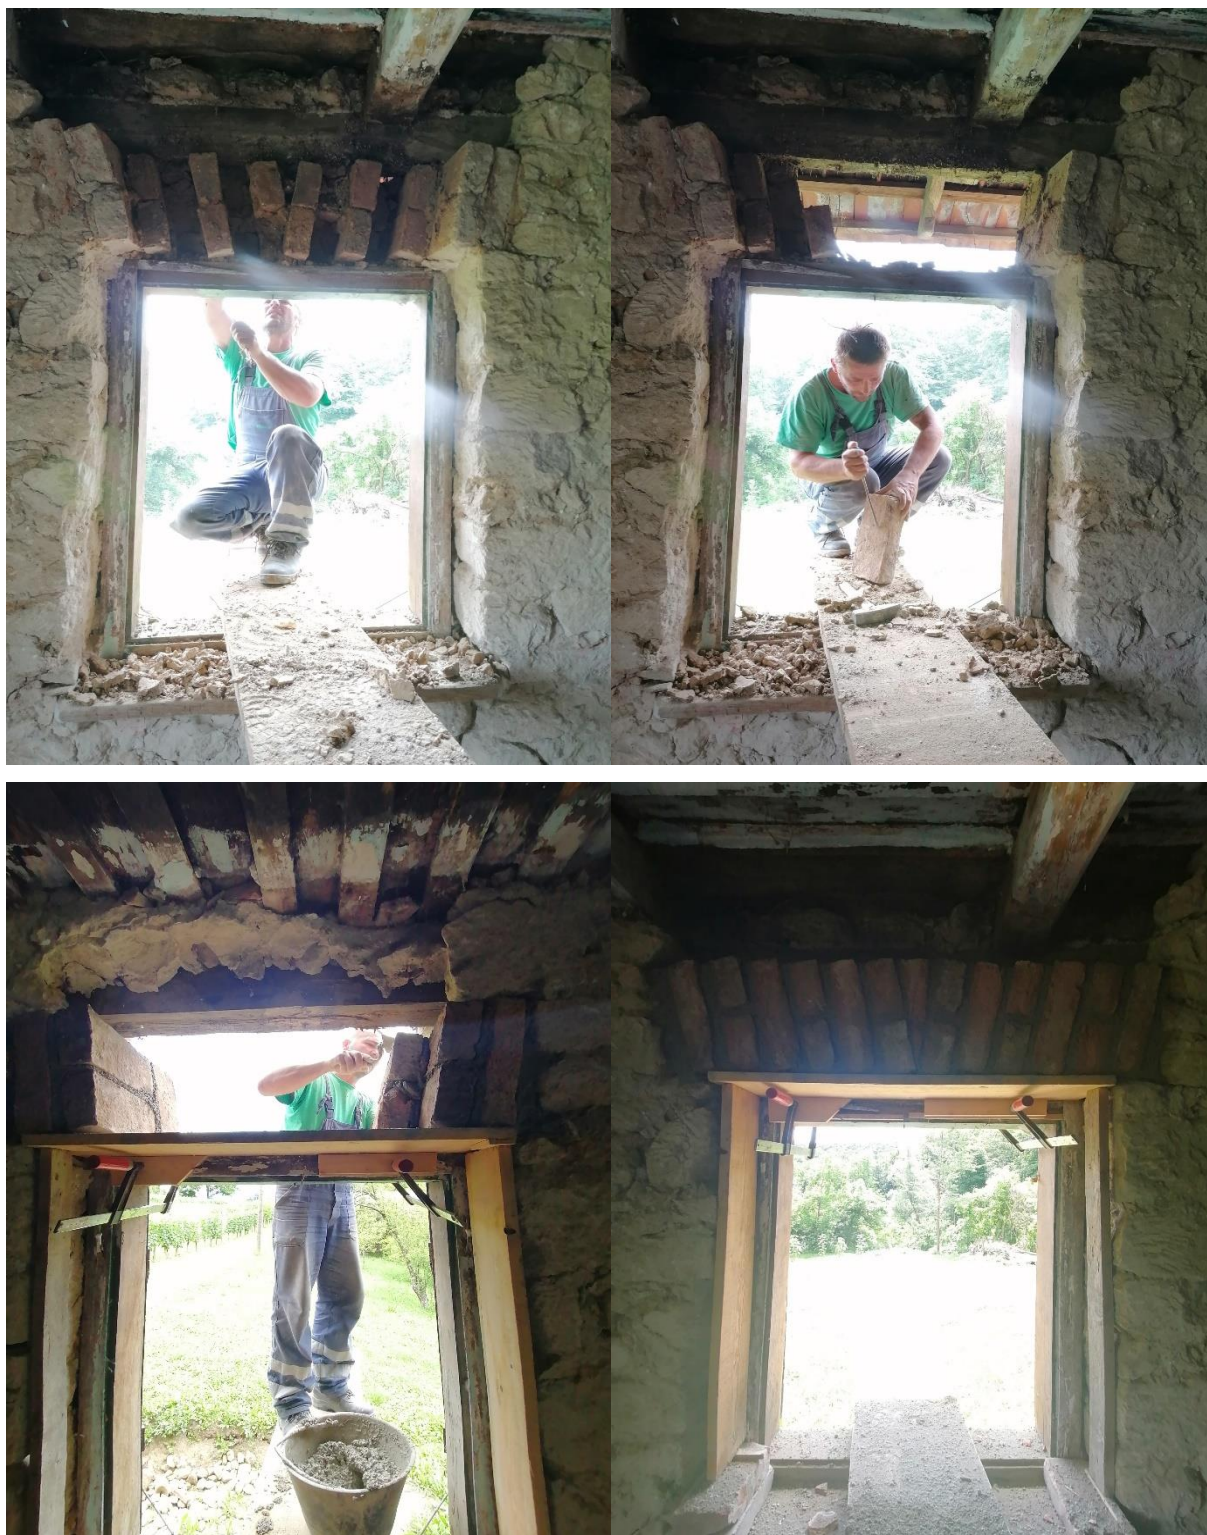
Slika 5.57: Rušenje nadvoja (gore lijevo i desno), zidanje nadvoja s podupiračem (dolje lijevo) i gotovi nadvoj (dolje desno)

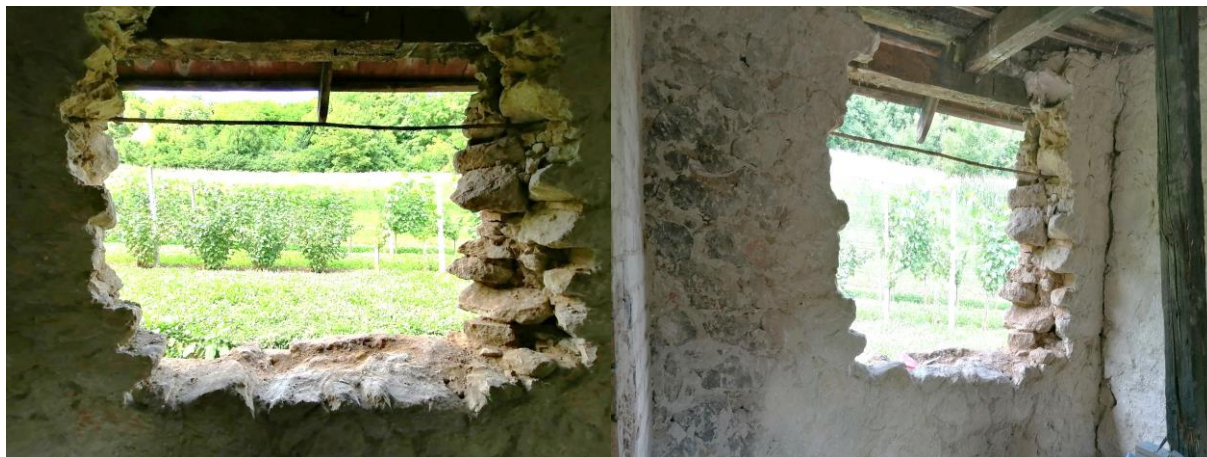
Slika 5.62: Širenje otvora za prozor

„Nerijetko pri adaptaciji starih kamenih građevina bude potreba za probijanjem novih građevinskih otvora za vrata i prozore. Takav postupak sa sobom nosi veliki rizik jer se narušava statička ravnoteža zidova te je takav zahvat vrlo zahtjevan.“ [6] Na ovom objektu izvedeno je širenje jednog prozora, no ne na način da se umeće greda „I“ profila, već je također izrađen nadvoj od opeke formata 15 cm x 30 cm.

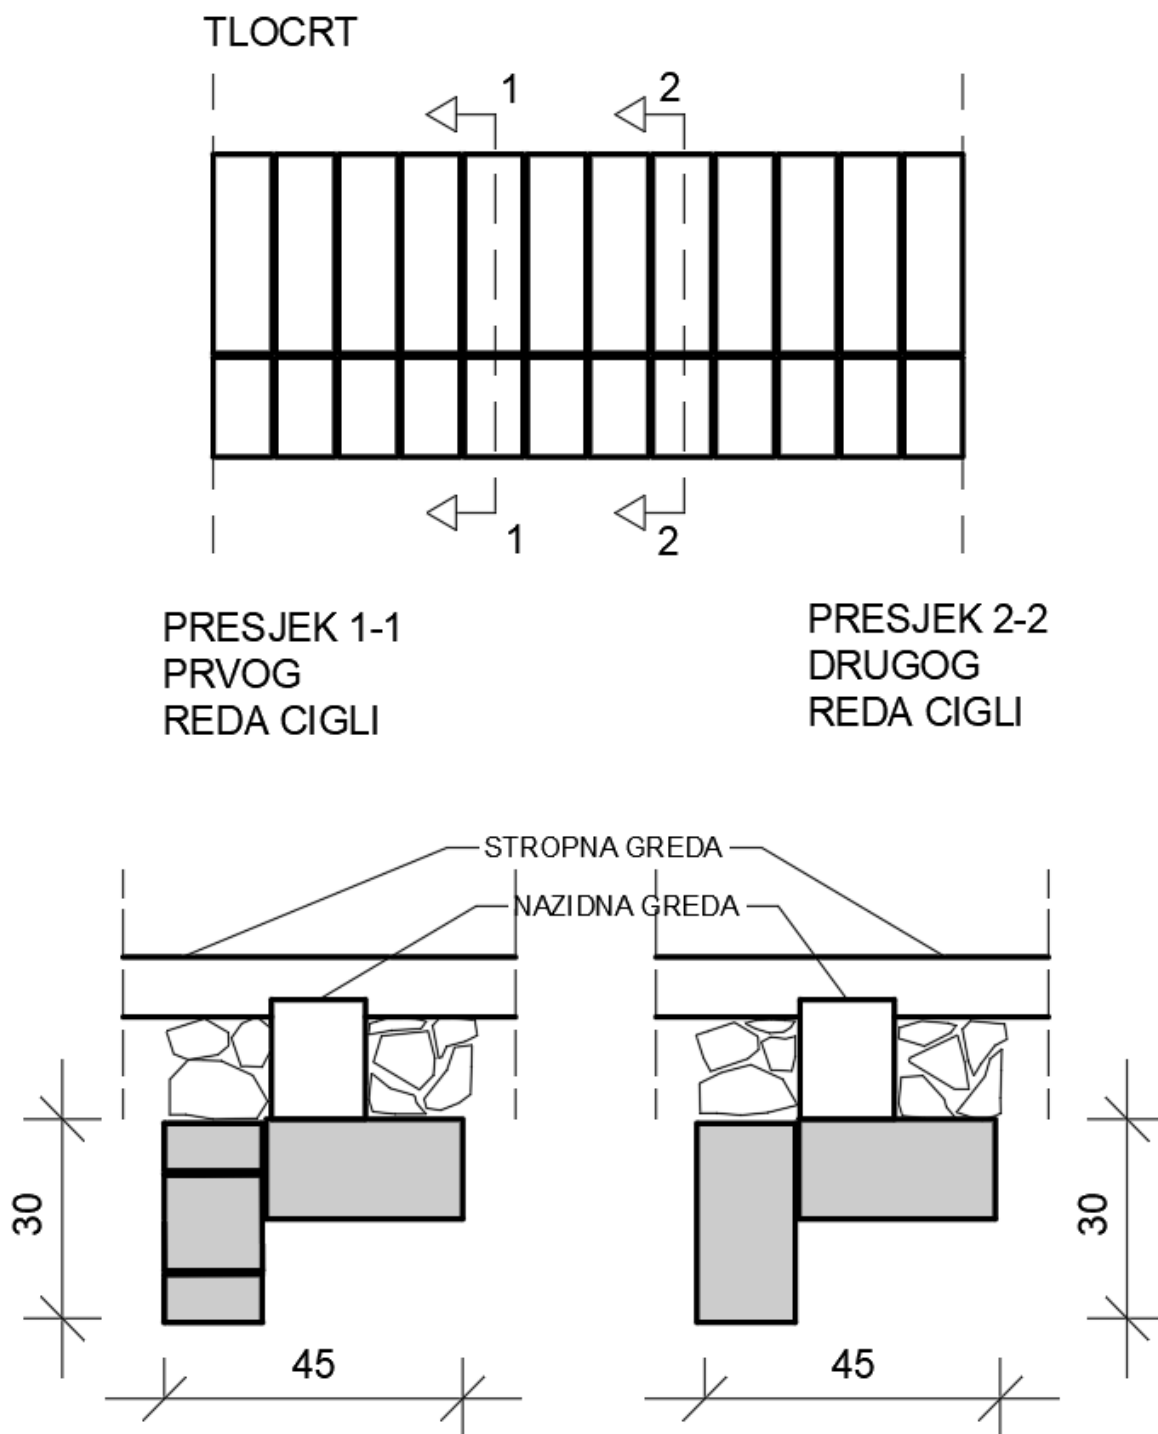
Slika 5.64: Tlocrt i presjek nadvoja

Bitna razlika kod ovog nadvoja je način postavljanja opeke. Na idućem tlocrtu i presjeku te iz slika, vidljivo je da su na pročelju fasade postavljane opeke na način: u prvom redu cijela opeka postavljena vertikalno, a potom u drugom redu $\frac{1}{4}$ opeke, na nju $\frac{1}{2}$ opeke, a potom opet $\frac{1}{4}$ opeke. Time je dobiven vrlo zanimljiv izgled nadvoja s vanjske strane. Također, specifično je što je opeka s unutarnje strane postavljena u blagom luku, jednako okrenuta u svim redovima.

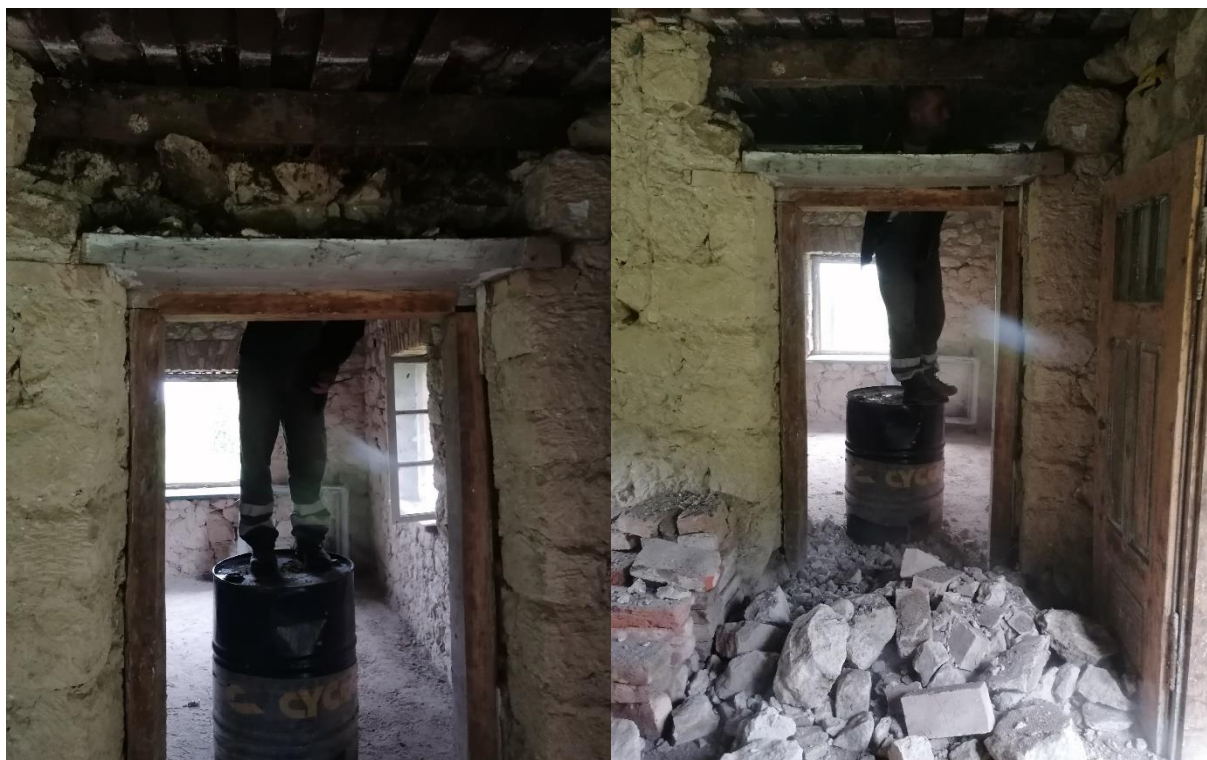
Osim nadvoja na prozorima, od opeke su rađeni i nadvoji nad unutarnjim i vanjskim vratima. Na slici niže prikazan je nadvoj na pregradnom zidu od opeke. Posebnost kod ovog nadvoja je da je u izvornom stanju ispod nadvoja bila umetnuta hrastova ploča, koja je također ponovno vraćena prilikom izrade novog nadvoja.

Slika 5.65: Rušenje nadvoja iznad sobnih vrata

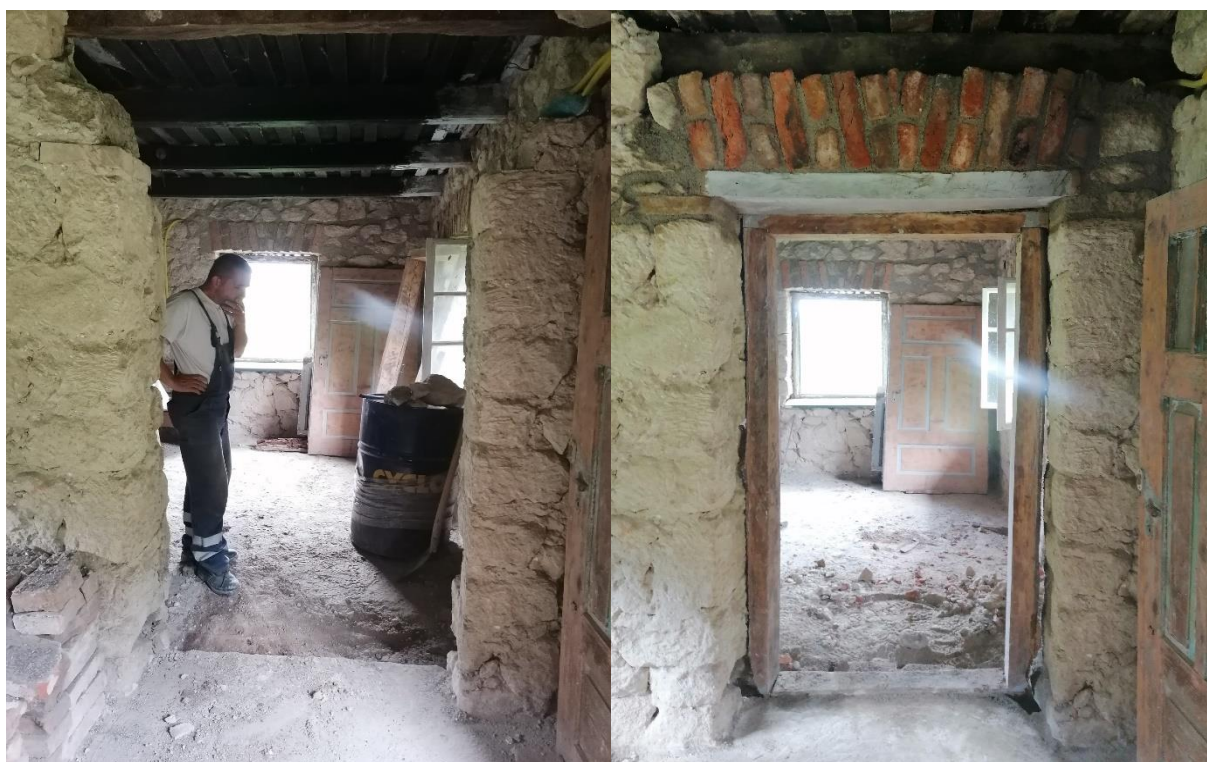
Slika 5.66: Izrada nadvoja iznad sobnih vrata

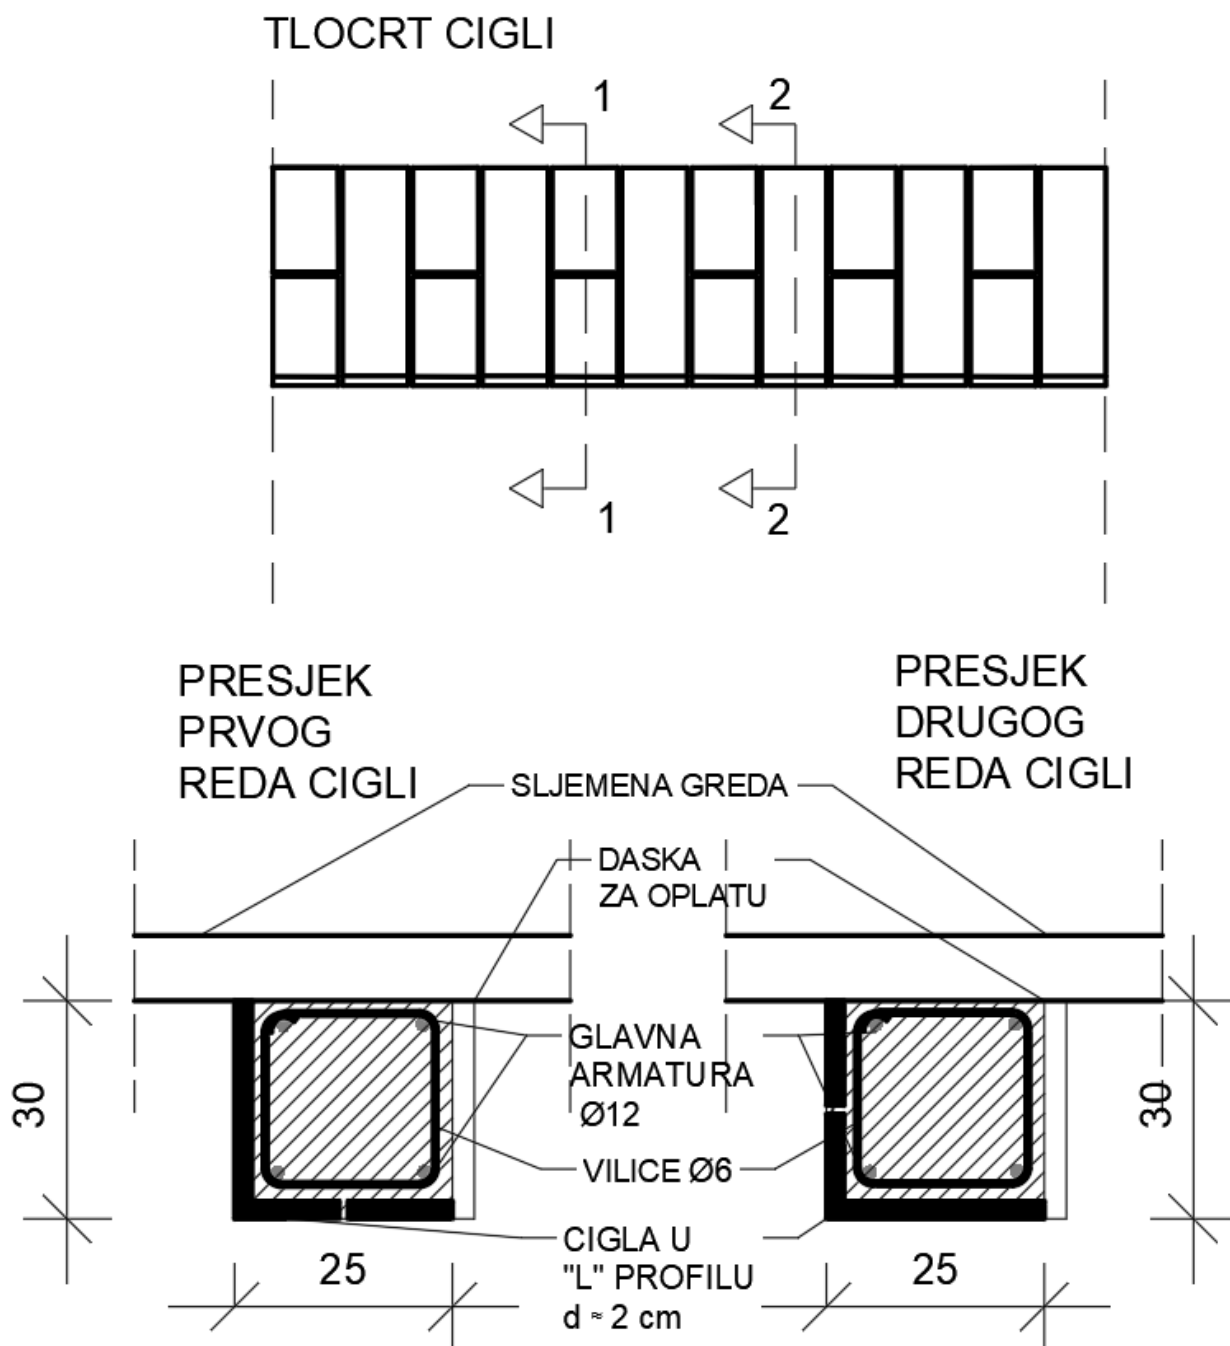
Najveću razliku čine nadvoji na zabatnim zidovima. Oni su rađeni od armiranog betona zbog bitne uloge koju imaju. Naime, na ove nadvoje naliže sljemena greda, stoga je vrlo bitno da mogu podnijeti veliko opterećenje. Iako su rađeni od armiranog betona, posebno se pazilo na estetiku, pa se prema izgledu na pročelju ovi nadvoji nimalo ne razlikuju od ostalih. Rađeni su na način da

je opeka rezana u „L“ profile, te je najprije u drvenu oplatu složena „ljuštura“ od opeke i cementnog morta u koju je potom ugrađen armaturni koš i beton. Po skidanju oplata dodatno su obrađene fuge s vidljive strane. Ovakav jedinstven način izvođenja nadvoja je vrlo zahtjevan za izradu zbog pucanja opeke prilikom rezanja te prilikom izrade „ljuštura“, no rezultat je zapanjujući jer gotovo da se ne može ni primijetiti razlika u odnosu na nadvoje od opeke.

Slika 5.67: Tlocrt i presjek nadvoja

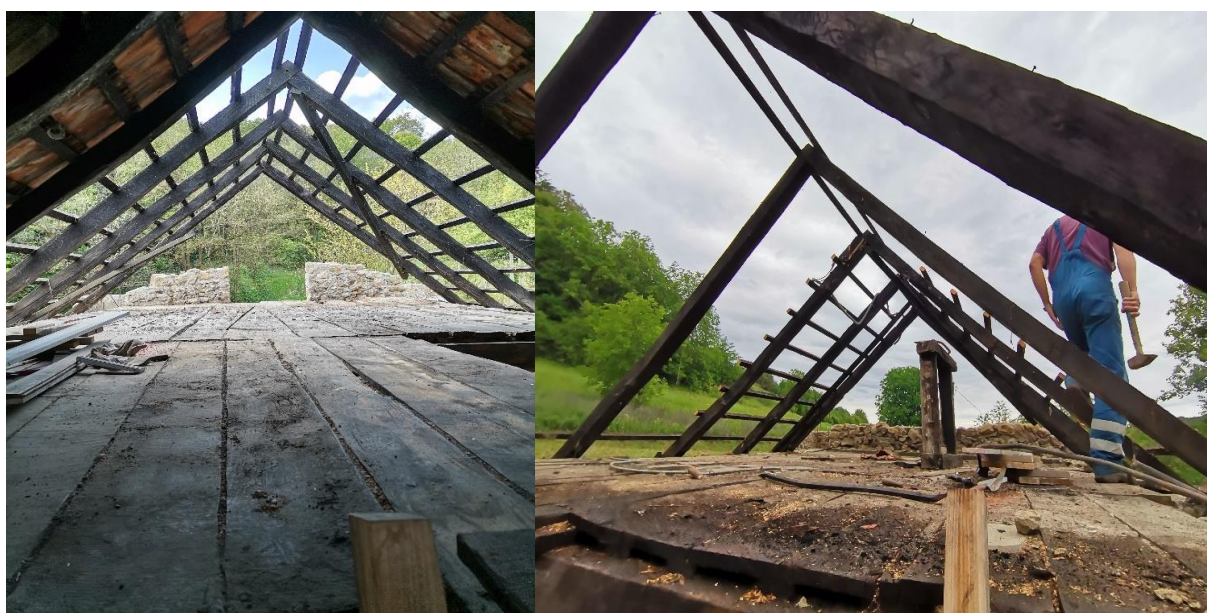
Slika 5.72: Postojeća konstrukcija
