Master's thesis / Diplomski rad

DIPLOMSKI RAD br. 87/GRD/2023

**REVITALIZACIJA AUTOHTONE KAMENE KUĆE U
KONTINENTALNOM DIJELU HRVATSKE S
NAGLASKOM NA DETALJE IZVEDBE**

Kamena kuća se kroz ovaj diplomski rad obrađuje na način da je najprije tehničkom dijagnozom ocijenjeno zatečeno stanje. Prikazana su oštećenja konstruktivnih elemenata, a zatim je kroz analizu potrebnih zahvata predstavljeno nekoliko načina izvođenja sanacije oštećenih konstruktivnih dijelova. U konačnici je prikazana cjelokupna provedba revitalizacije s brojnim detaljima izvedbe. Slikovno su prikazani postupci sanacije temelja, zidova, stropne i podne konstrukcije, krovišta, terase te uvođenje električnih, vodovodnih i kanalizacijskih instalacija. Svi radovi rađeni su samostalnom izvedbom, tradicionalnim metodama i tehnikama. Ovakav način obnove unosi dodatne vrijednosti glede osjećaja napora kojeg su imali graditelji prilikom izgradnje takvih kamenih kuća.

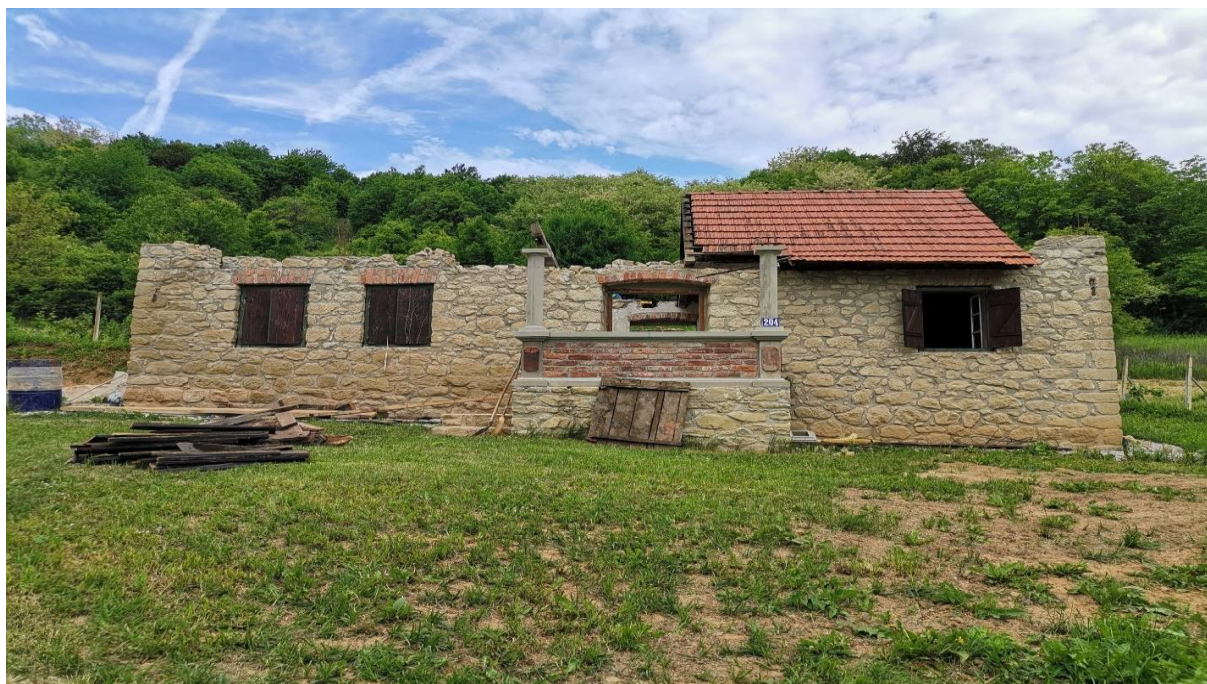
Slika 5.73: Segmentno rušenje krova

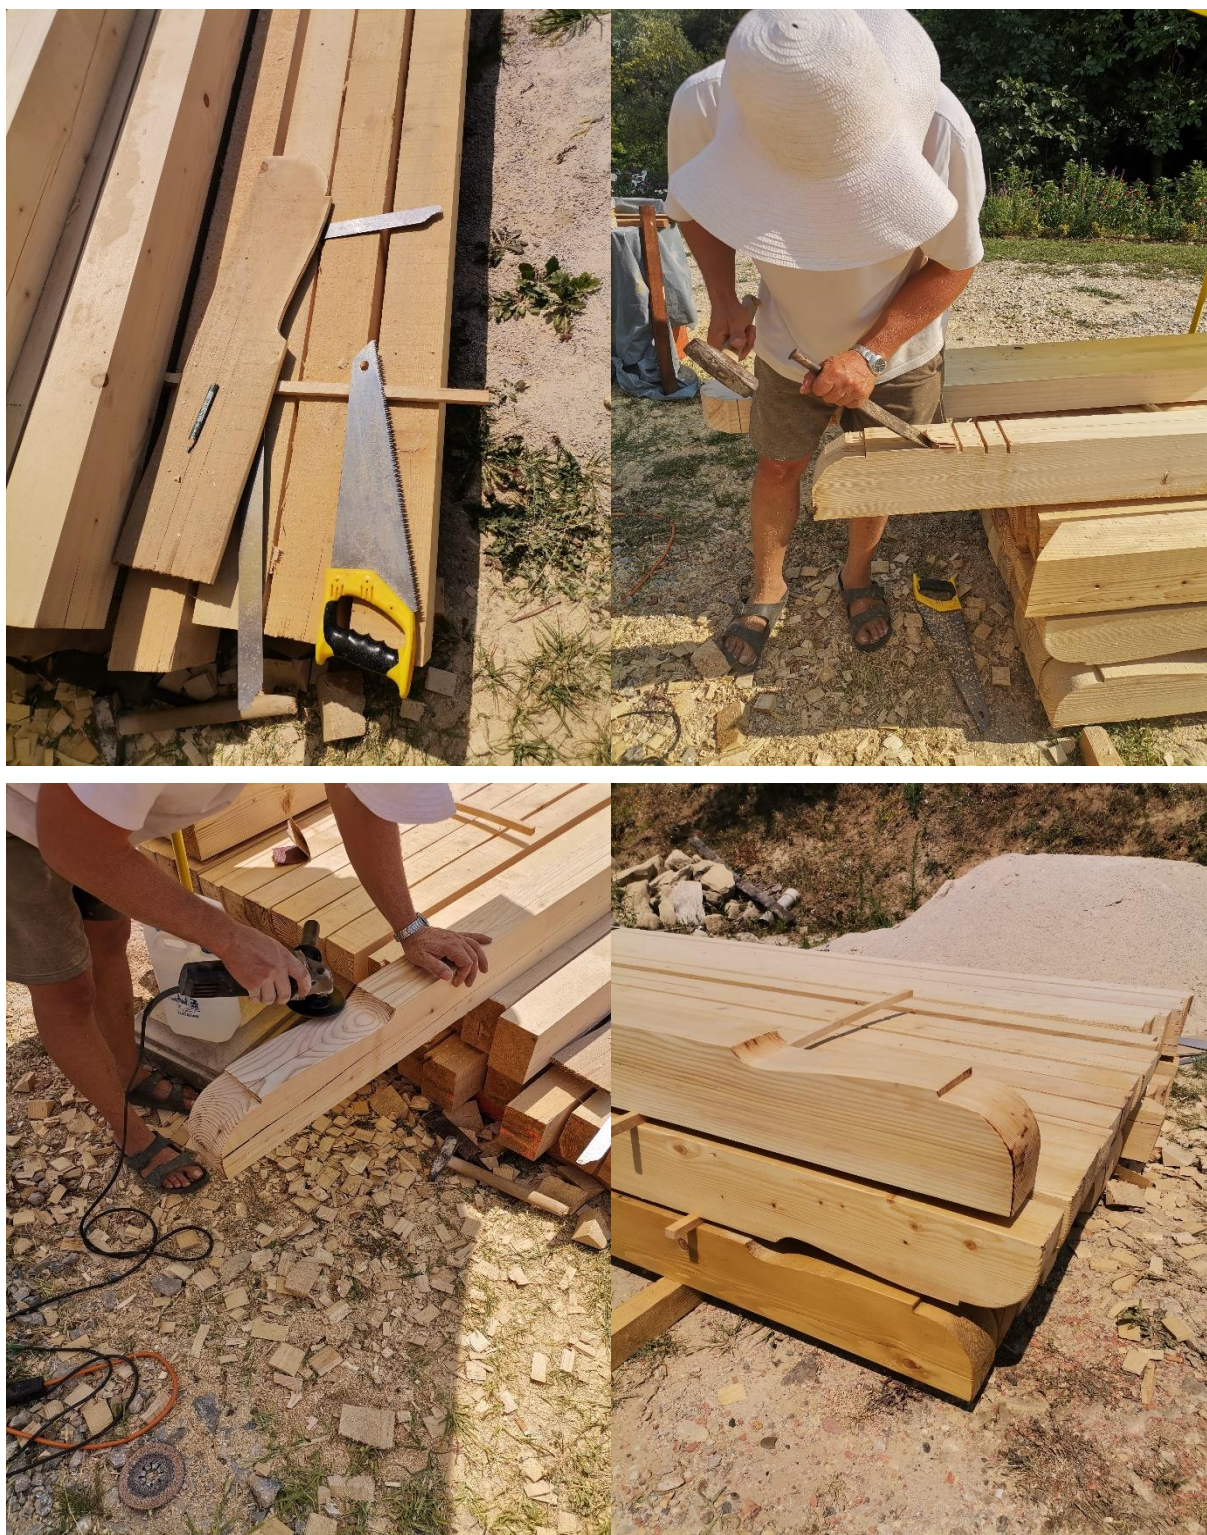
Slika 5.82: Izrada ukrasa na rogovima

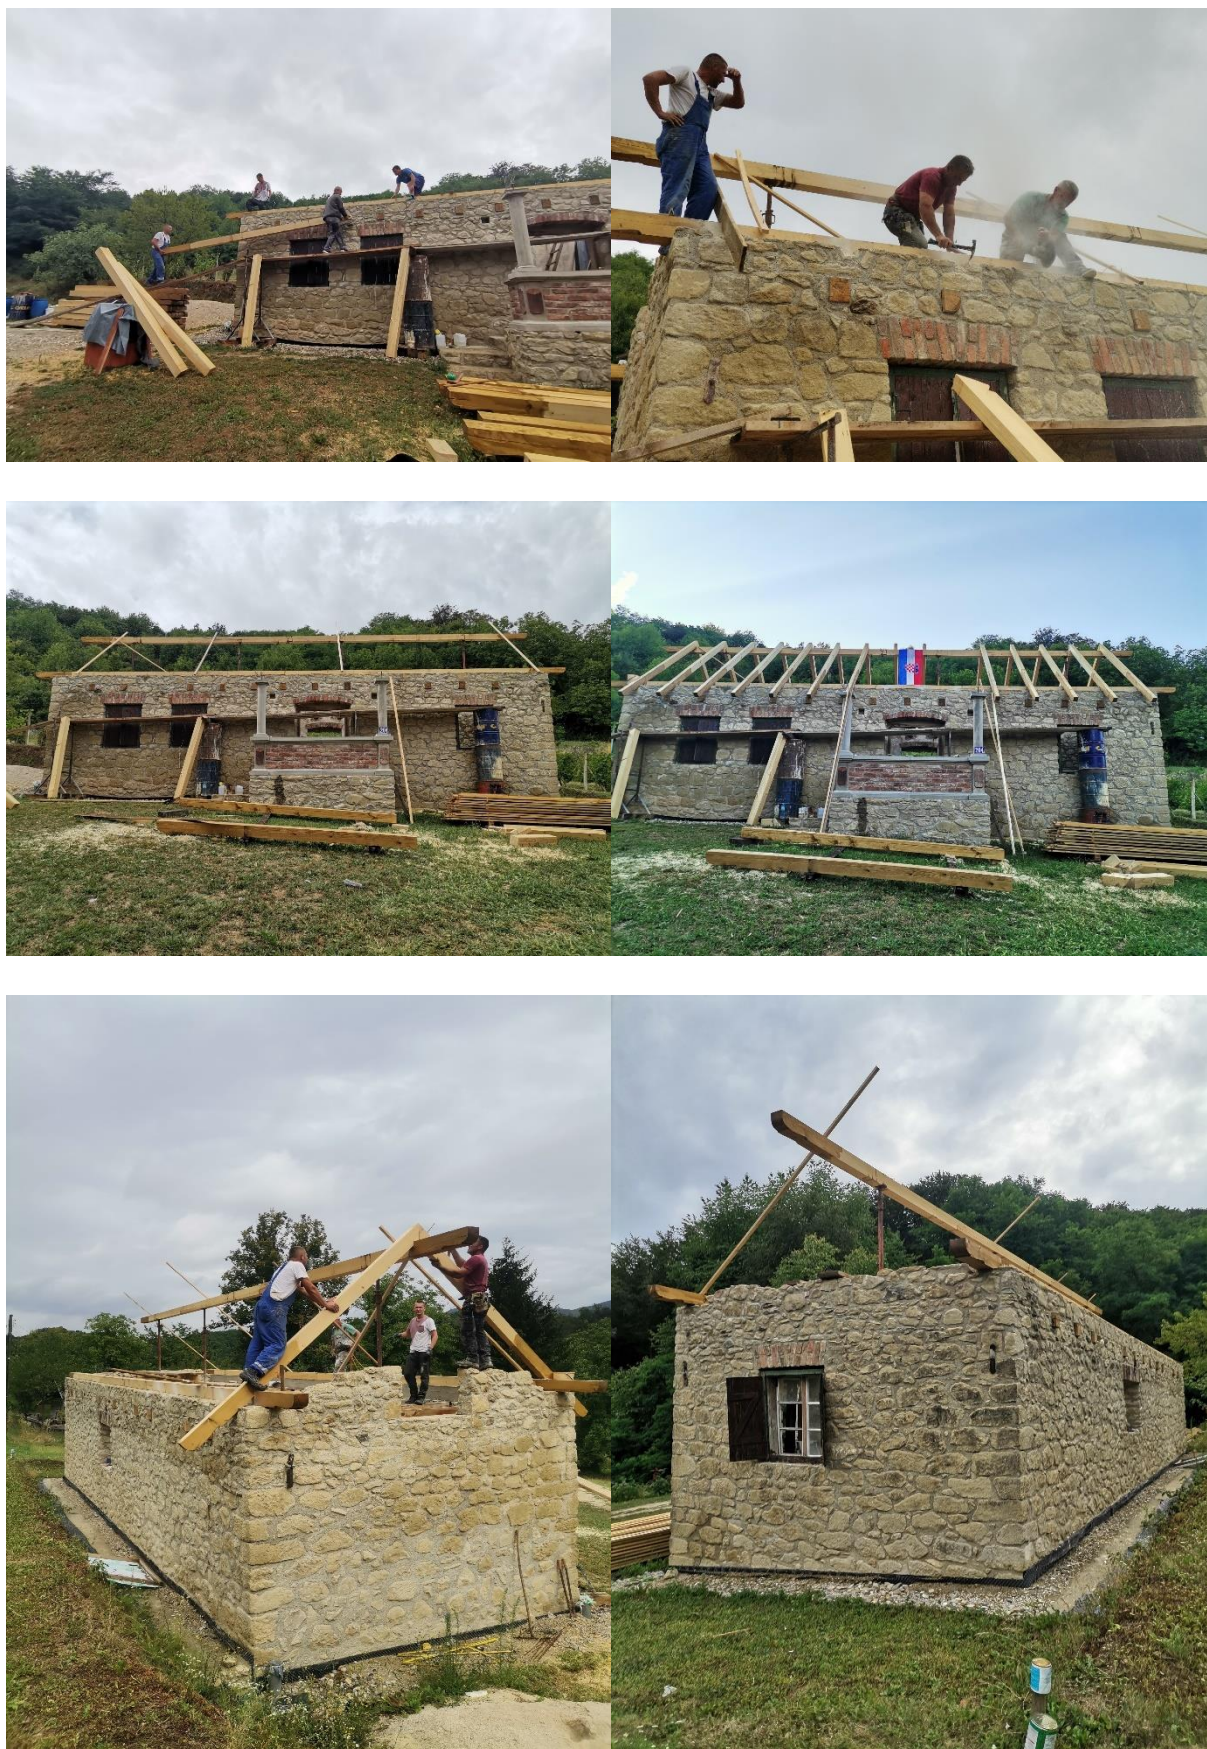
Slika 5.83: Postavljanje nazidnih greda, sljemene grede i rogova

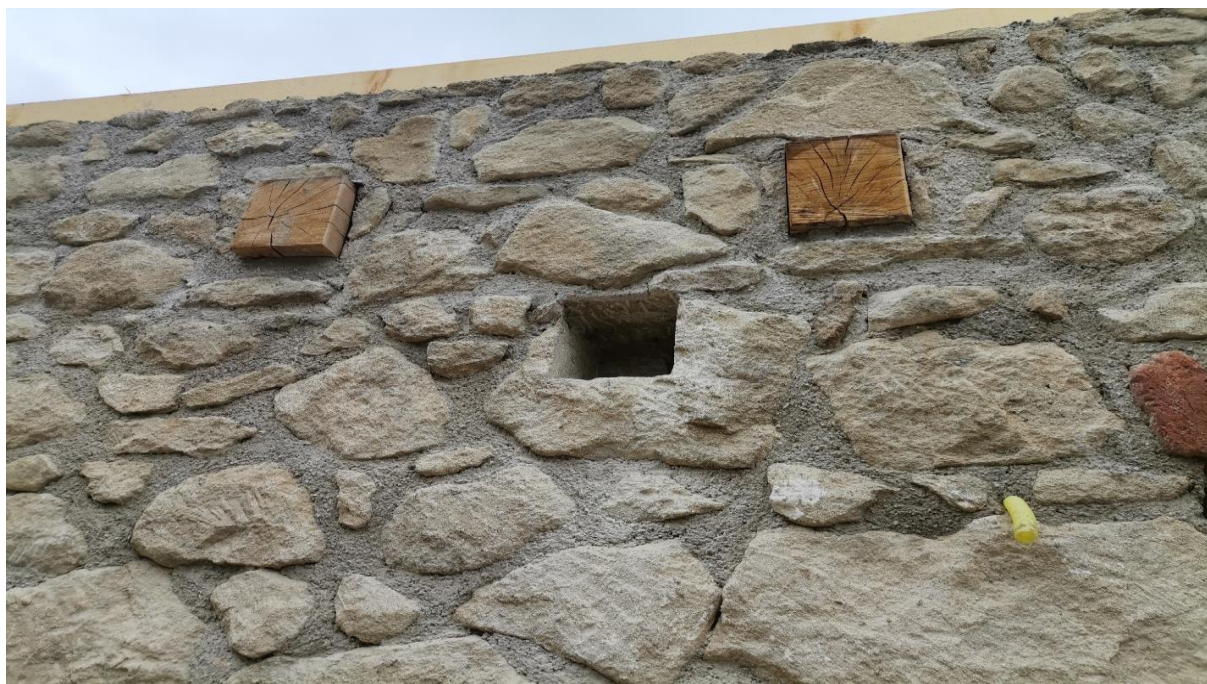
Slika 5.84: Izgled utora za nazidnu gredu za potrebe izrade krova terase

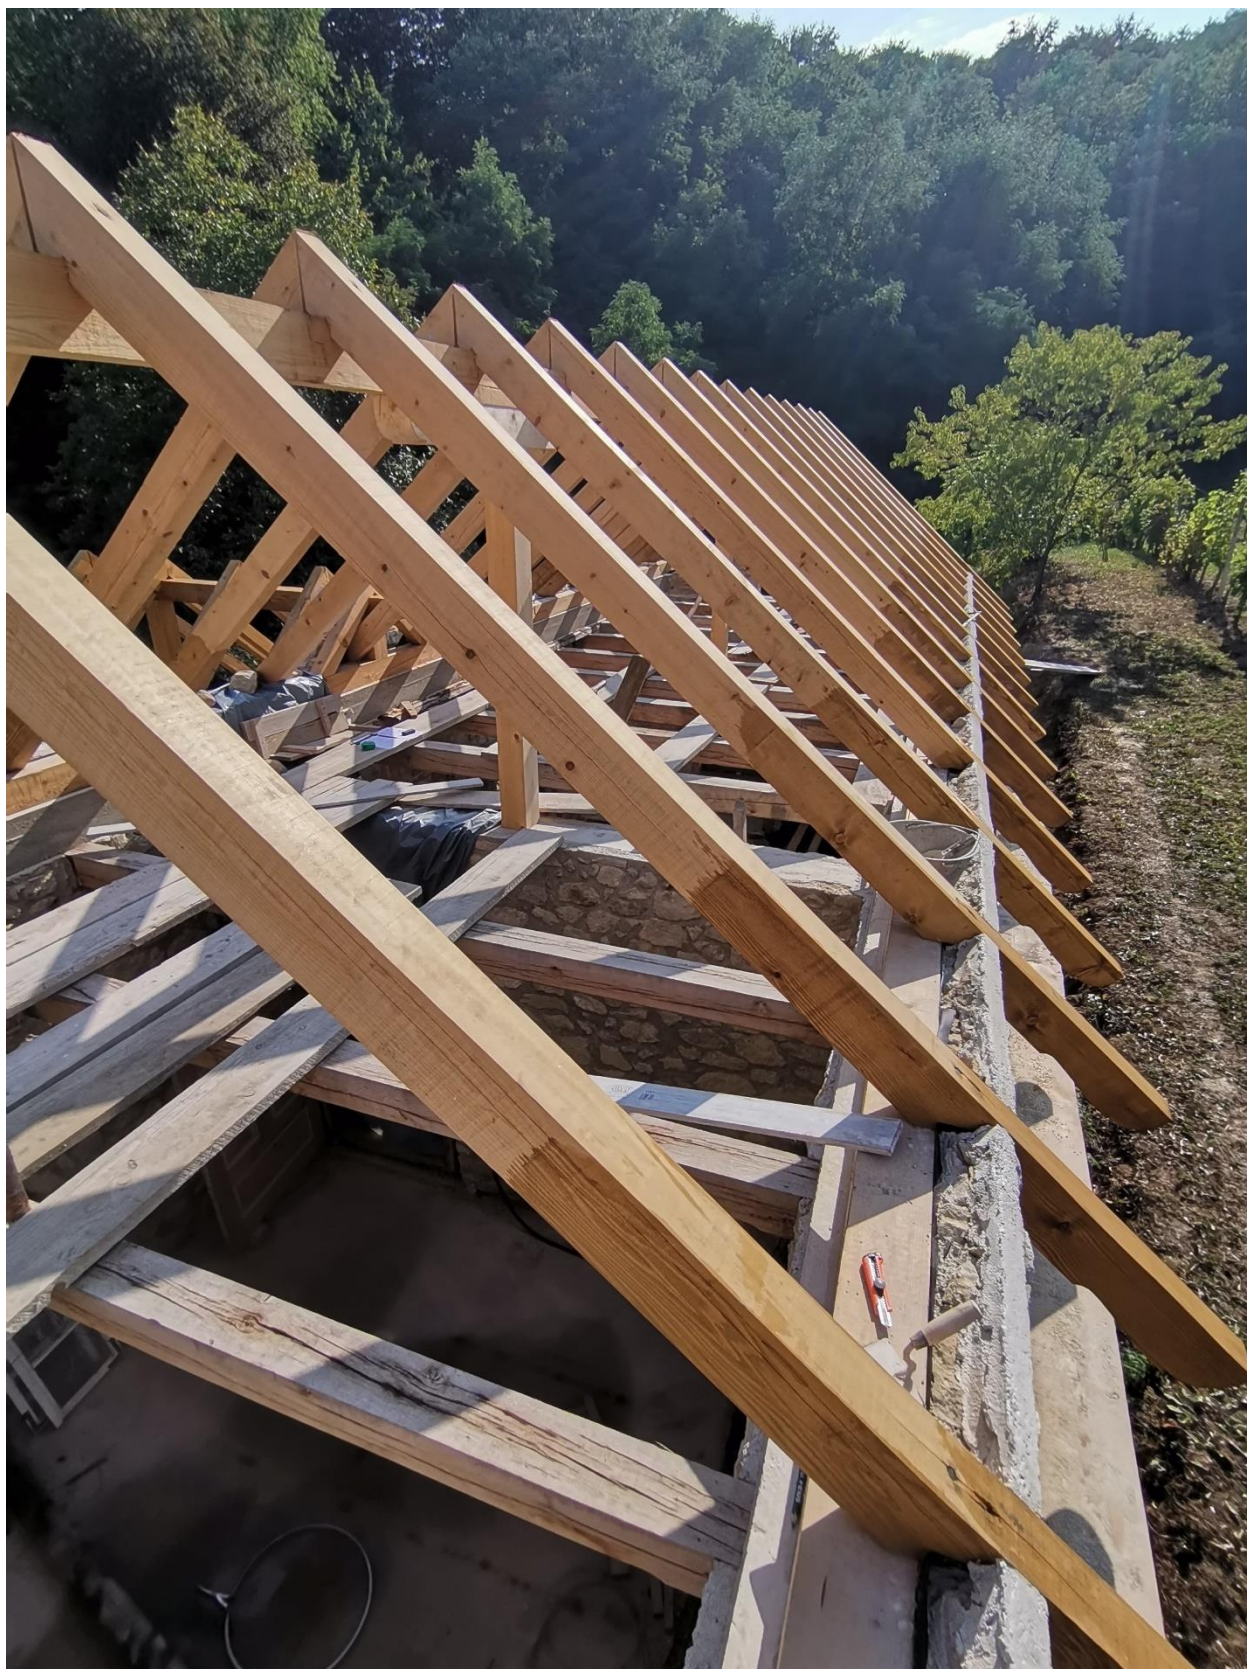
Slika 5.86: Kompozicija grednika, serklaža, nazidne grede, rogova i kamenog nadozida

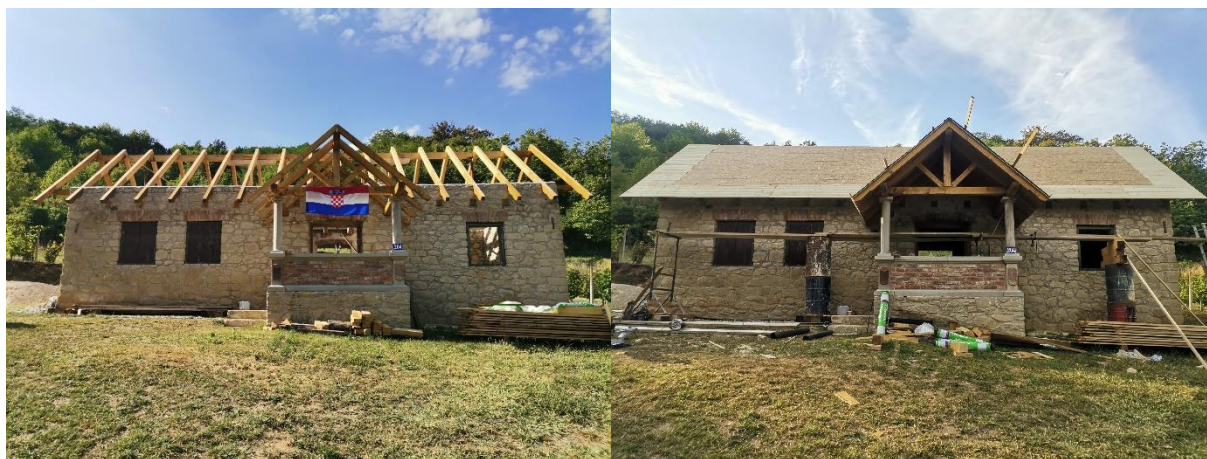
Krovnna konstrukcija obložena je lamperijom i OSB pločama. Lamperija se postavljala na sve vanjske vidljive dijelove, dok su se na preostali dio stavljal OSB ploče. Kompletno krovništvo je zaštićeno krovnom ljepenkom. Postavljene su kontraletve i letve te je odrađena limarija. Letve su se postavljale na 27.5 cm sukladno preporuci proizvođača s obzirom na nagib krova koji iznosi 40°. Odabran je utoreni biber crijep segmentnog oblika, glatke površine, prirodno crvene boje. Utoreni biber se bitno razlikuje od običnog jer nije potrebno raditi duple prijeklope, a time se postiže manja potrošnja crijepa i u konačnici manje opterećenje po metru kvadratnom. Novi crijep je težak 2,2 kg po komadu, što donosi 42,2 kg po metru kvadratnom. U konačnici je to manje od crijepa koji je ranije bio na objektu koji je težio 2,8 kg i otprilike 50 kg po metru kvadratnom. Na sljeme je postavljena sljemena traka i sljemeni crijepovi, te su dodani odzračnici između svakog roga.

Slika 5.87: Krovna konstrukcija (lijevo), OSB ploče i lamperija na krovu (desno)

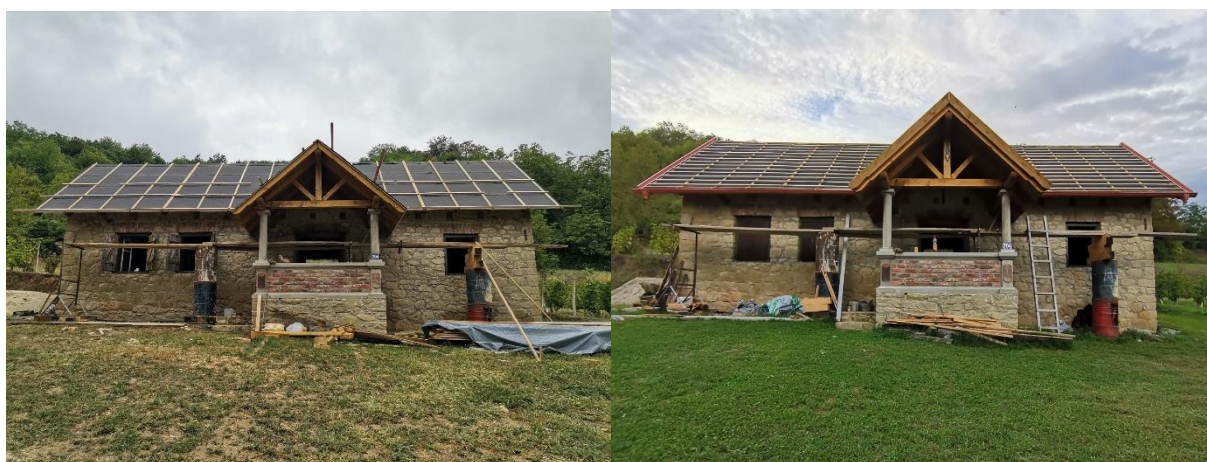
Slika 5.88: Krovna ljepenka (lijevo), letvanje i završni limovi (desno)

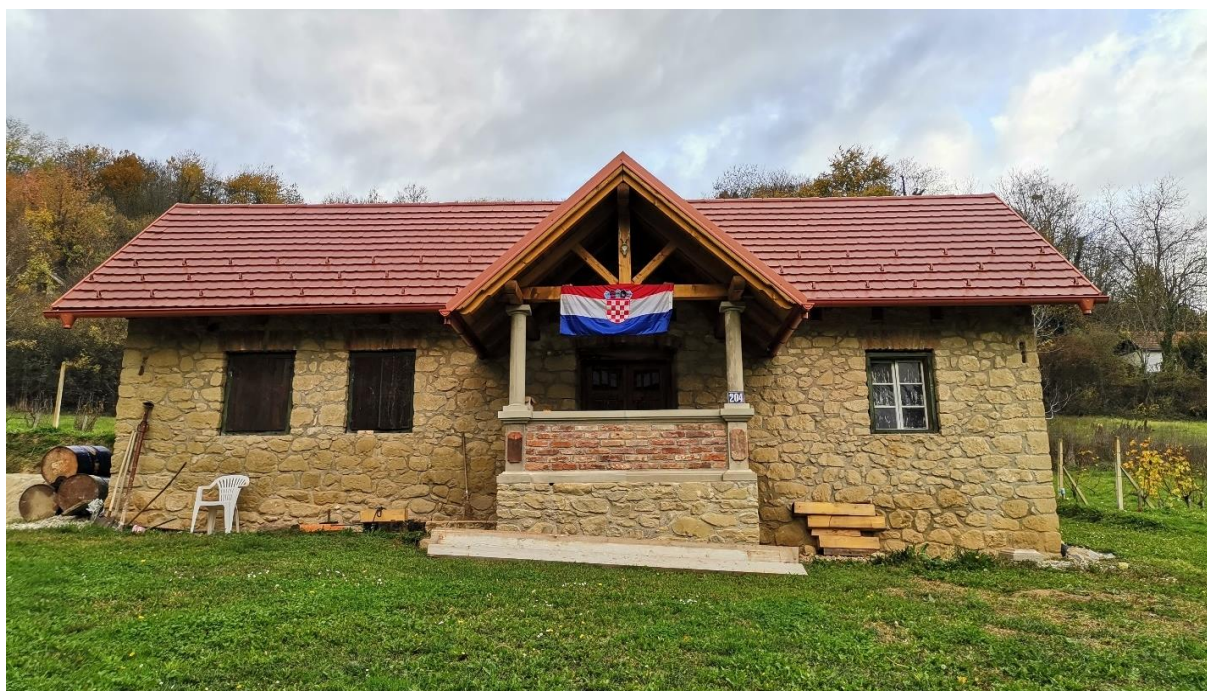
Slika 5.89: Gotov krov

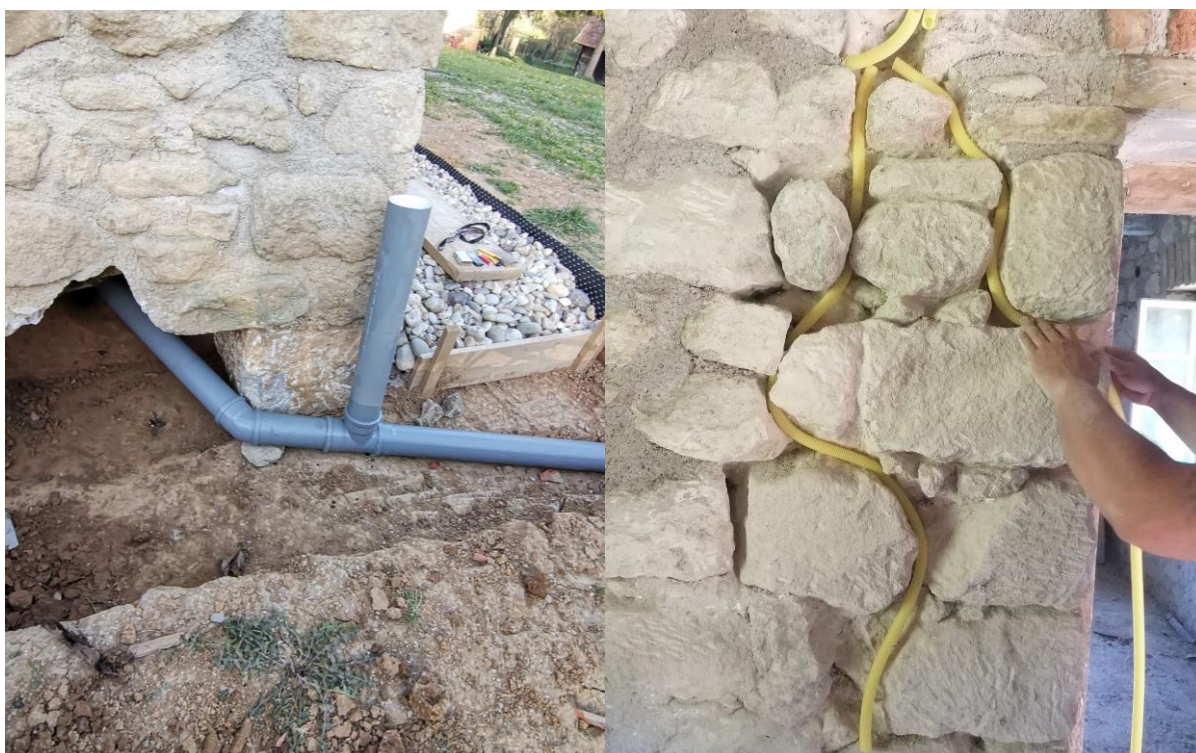
Slika 5.90: Provlačenje bužira za struju (desno) i cijevi za kanalizaciju (lijevo)

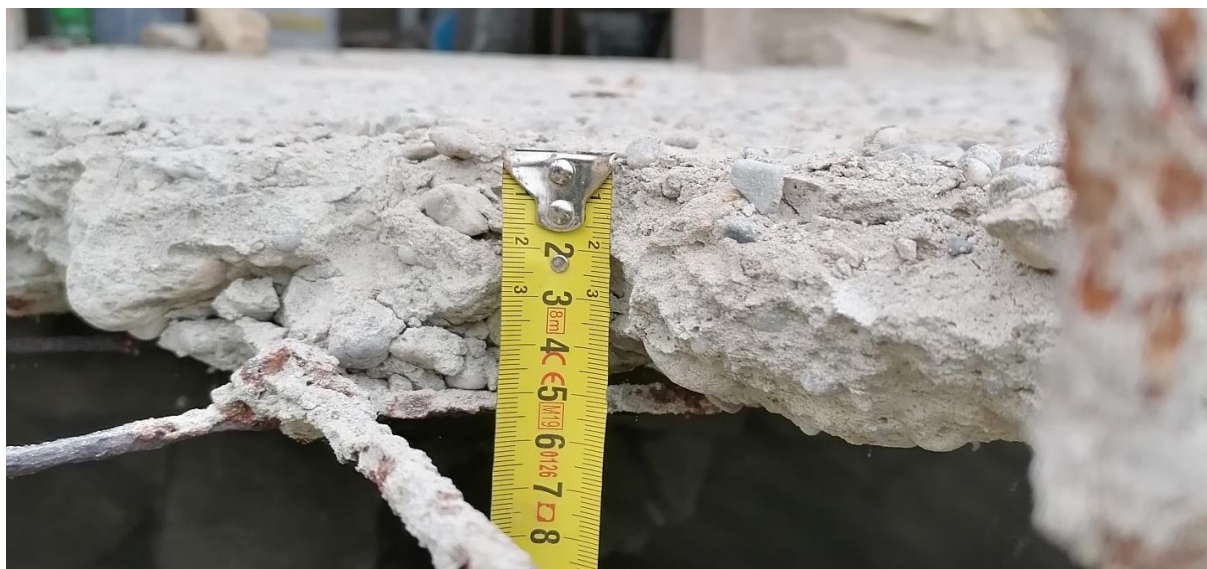
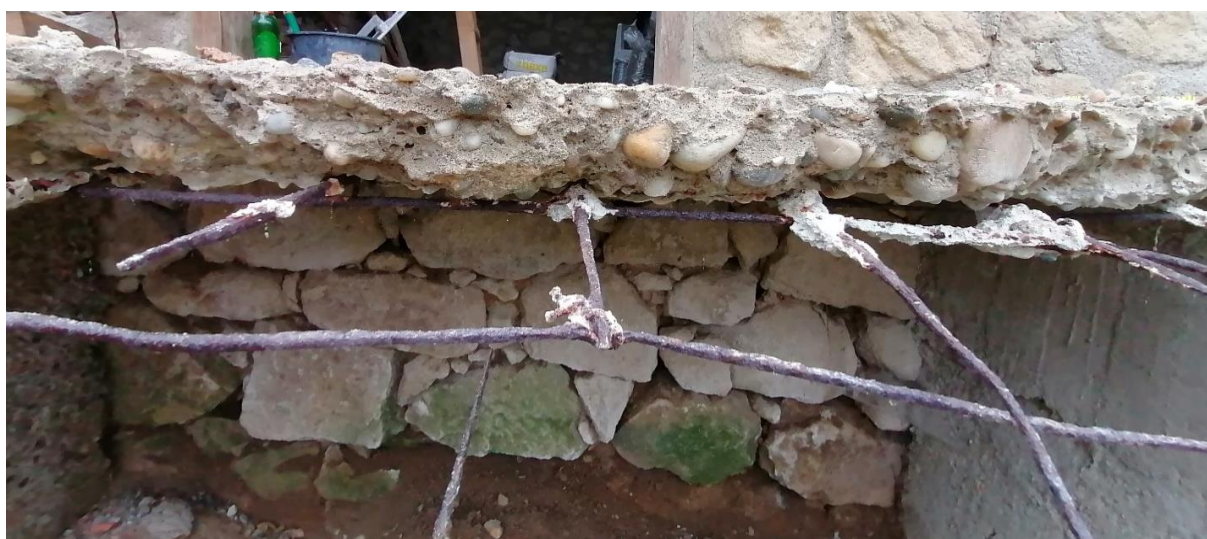
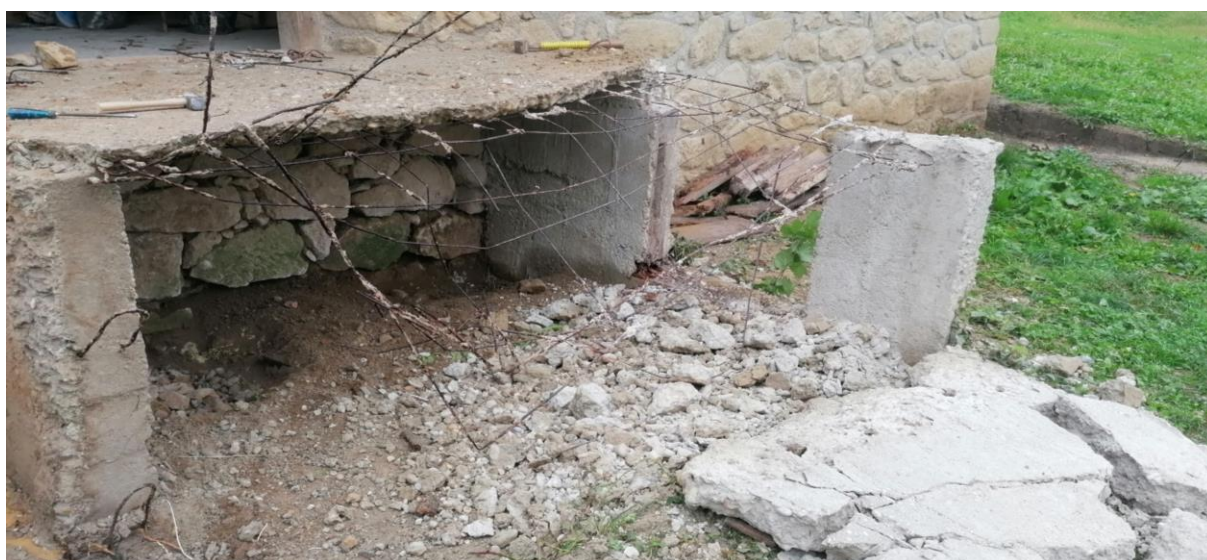
Iako naizgled jednostavan zahvat, izgradnje terase bio je vrlo veliki i složen zahvat. Najprije je trebalo demontirati i srušiti postojeću konstrukciju što se može vidjeti na Slika 5.97. Tlocrt nove terase proširen je za 60 cm (Slika 5.104), no time nije dobiveno značajno više prostora zbog kasnijeg dodavanja široke ograde, ali je postignuta simetrija s obzirom na ulazna vrata. Nova terasa ima kamene temelje zidane od vapnenog kamena i cementnog morta. Betonski zidić koji se nalazio na terasi u funkciji ograde bio je vrlo loše kvalitete, za razliku od zidova ispod. Ploča na terasi izvedena je s armaturnim šipkama, no izvedba i kvaliteta su oskudne. Debljina ploče je jedva 5 cm (Slika 5.97, gore), a armatura je postavljena bez zaštitnog sloja u donjoj zoni. Zbog djelovanja atmosferilija, armatura je u potpunosti korodirala, a načinom na koji je bila postavljena nije ni imala nosivu ulogu. Kod rušenja betonskih zidova stare terase uloženo je mnogo fizičkog napora. Uslijed procesa rušenja odlučeno je da će se materijal koji je nastao prilikom rušenja usitniti i koristiti za ispunu prostora ispod terase, koji je ranije bio šupalj. Time se reciklira materijal i smanjuje utjecaj na okoliš. Prilikom izrade temelja, provučena je perforirana drenažna cijev kako bi se osigurala odvodnja oborinskih voda. Oko cijevi je nasut tučenac, dok se u ostatku koristio otpadni betonski materijal.

Slika 5.97: Rušenje terase

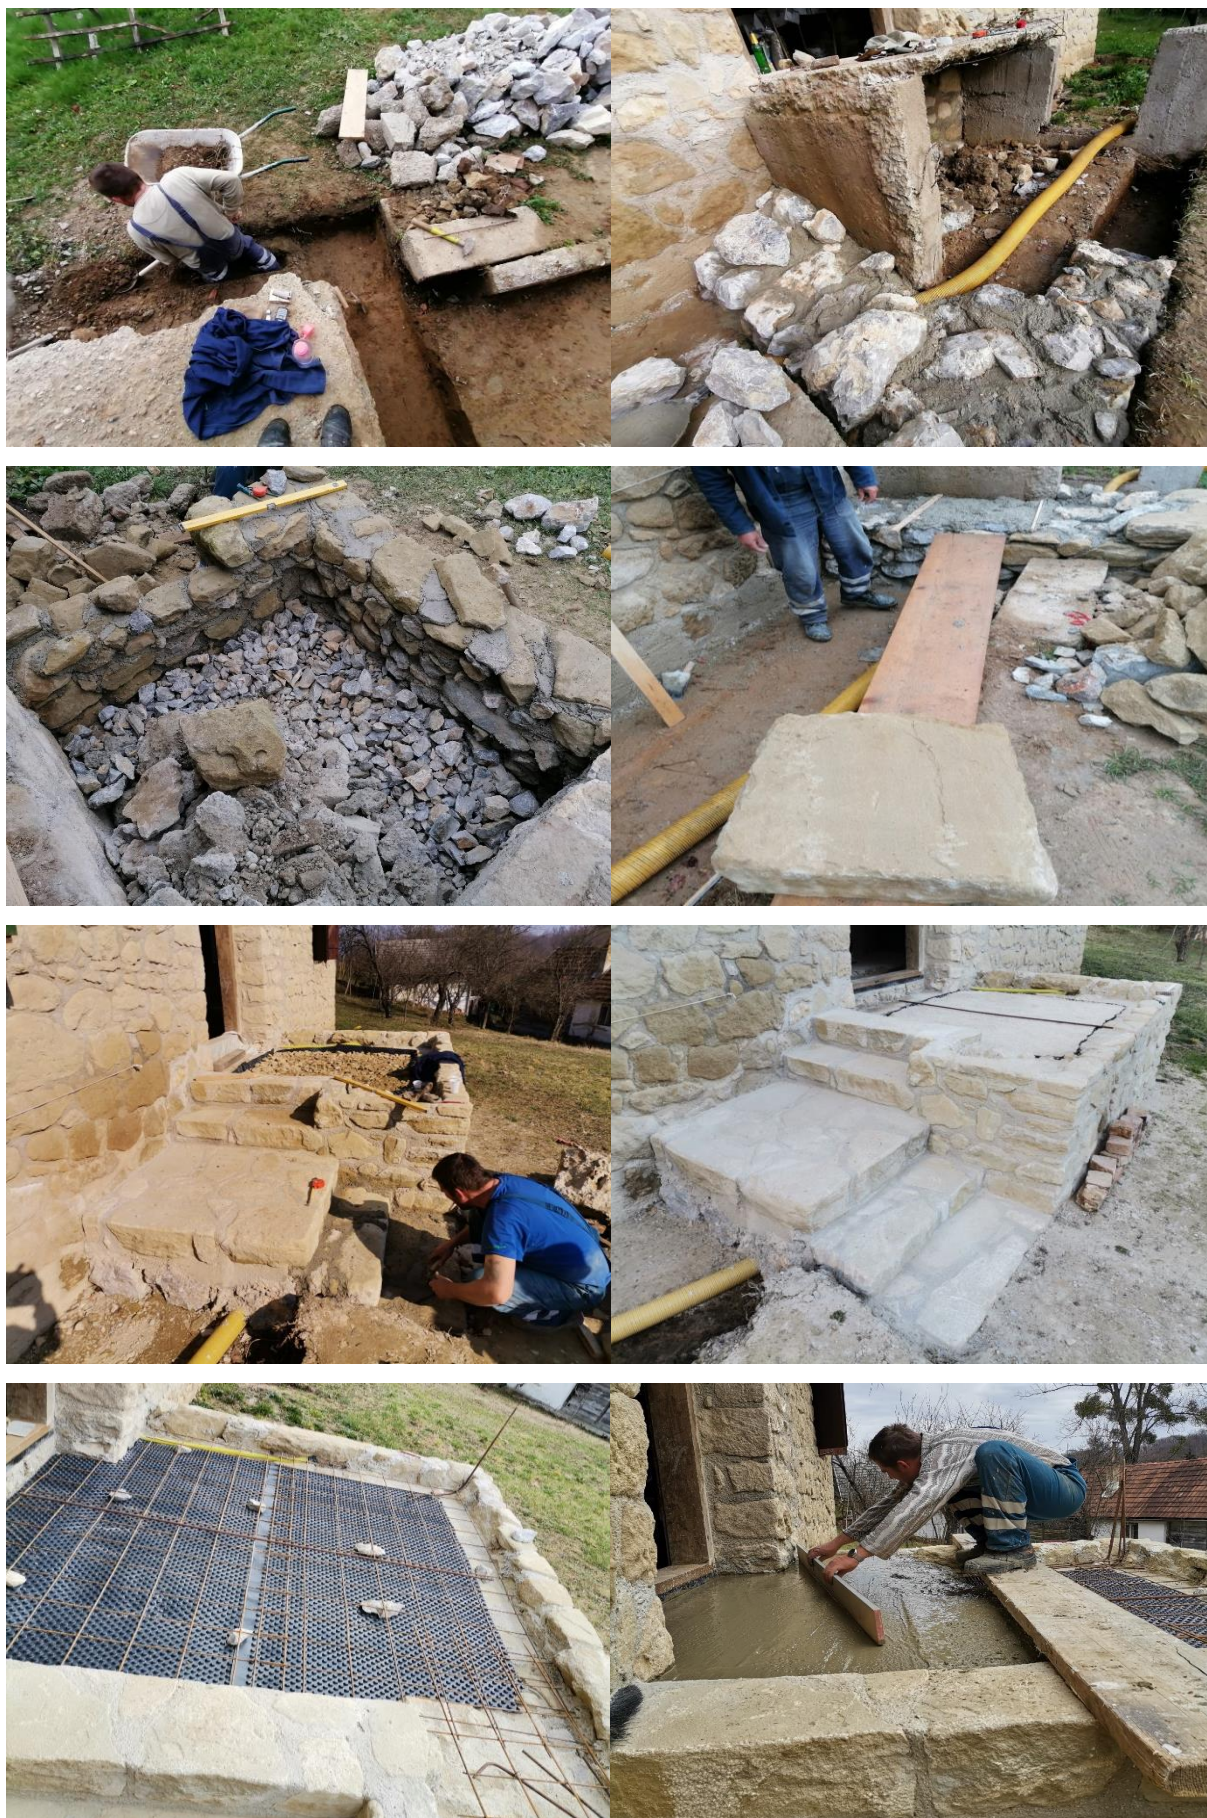
Slika 5.98: Postupak izrade terase

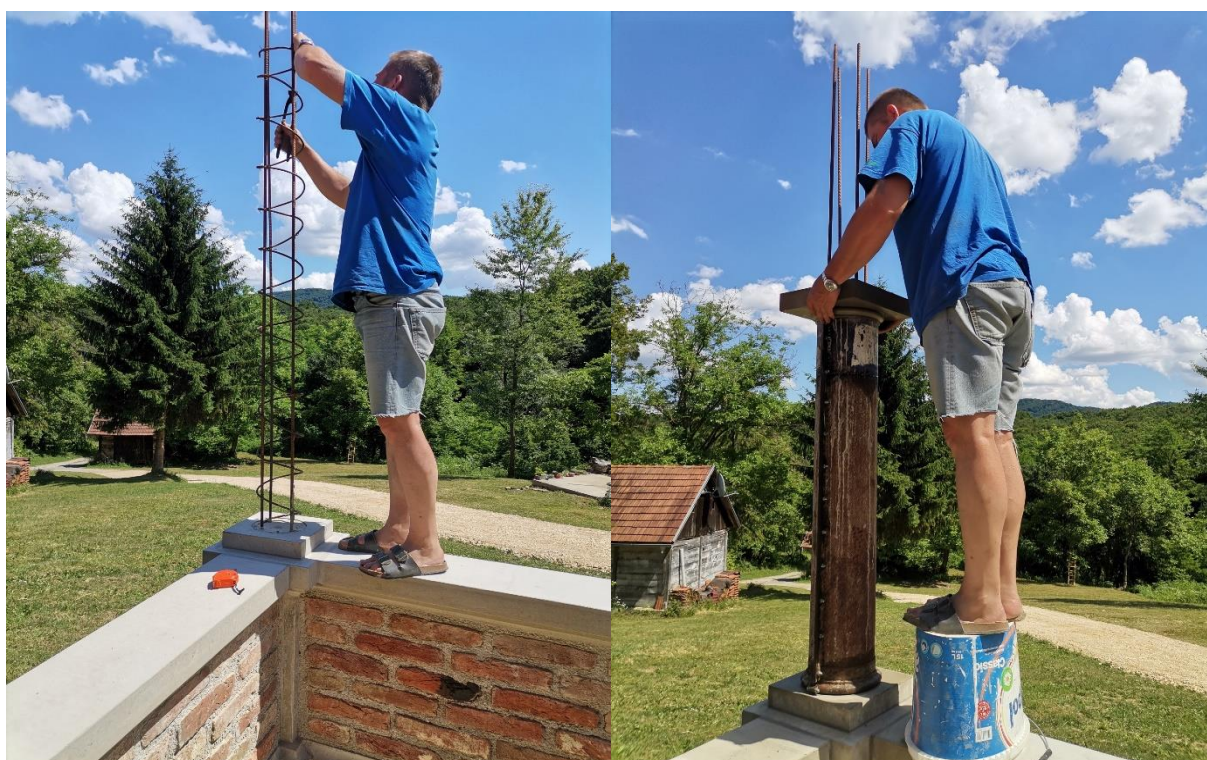
Donji elementi betonskih stupova rađeni su u kalupima pojedinačno. Takvi samostalni elementi su u središtu šuplji. Elementi se spajaju na mjestu ugradnje, a središtem se provlači armatura. Spojeni elementi su se potom zalili betonom. Gornji dio stupova, kružnog profila, betonirani su u limenom kalupu na licu mjesta. Donji dio ograde betoniran je u kalupu, a potom

Slika 5.100: Izrada betonskog stupa – ugradnja armature i kalupa

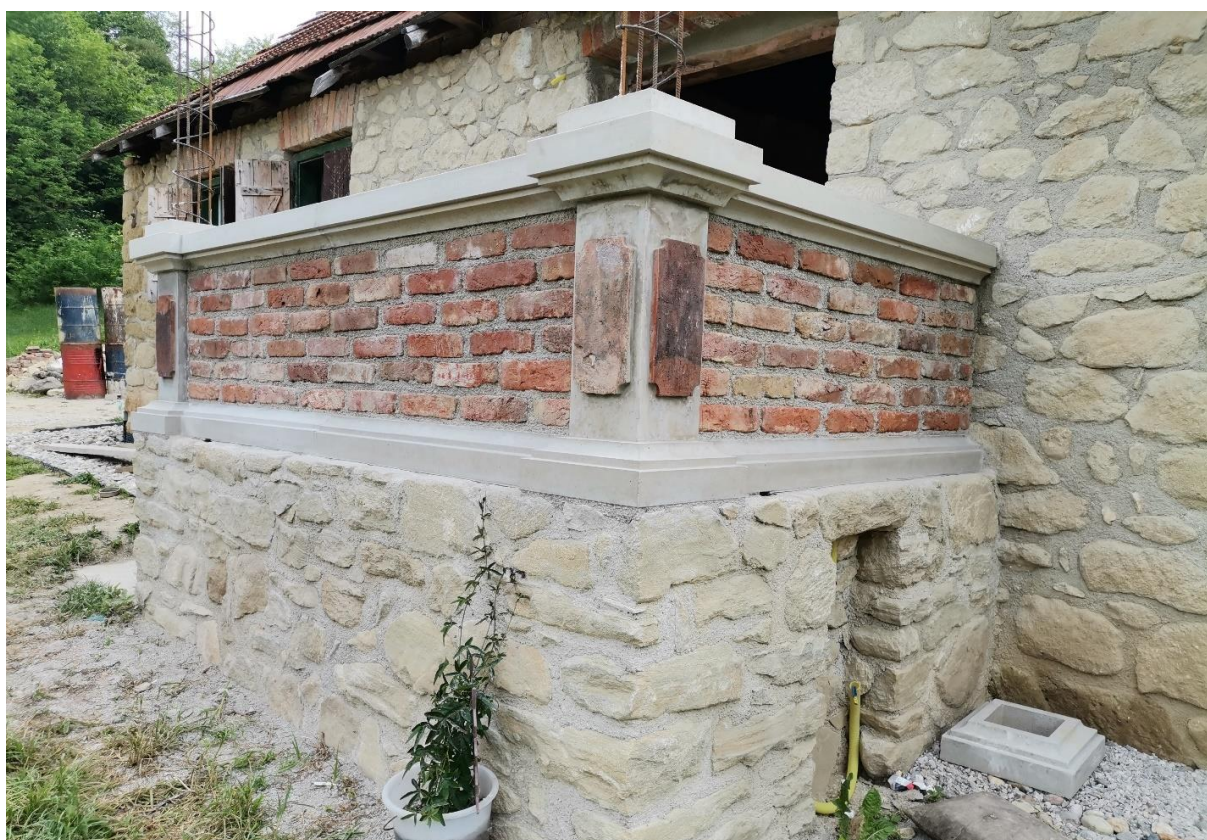
Slika 5.102: Izgled zidića od opeke na terasi
