Revitalizacija autohtone kamene kuće u kontinentalnom dijelu Hrvatske s naglaskom na detalje izvedbe

Master's thesis / Diplomski rad

**REVITALIZACIJA AUTOHTONE KAMENE KUĆE U
KONTINENTALNOM DIJELU HRVATSKE S
NAGLASKOM NA DETALJE IZVEDBE**

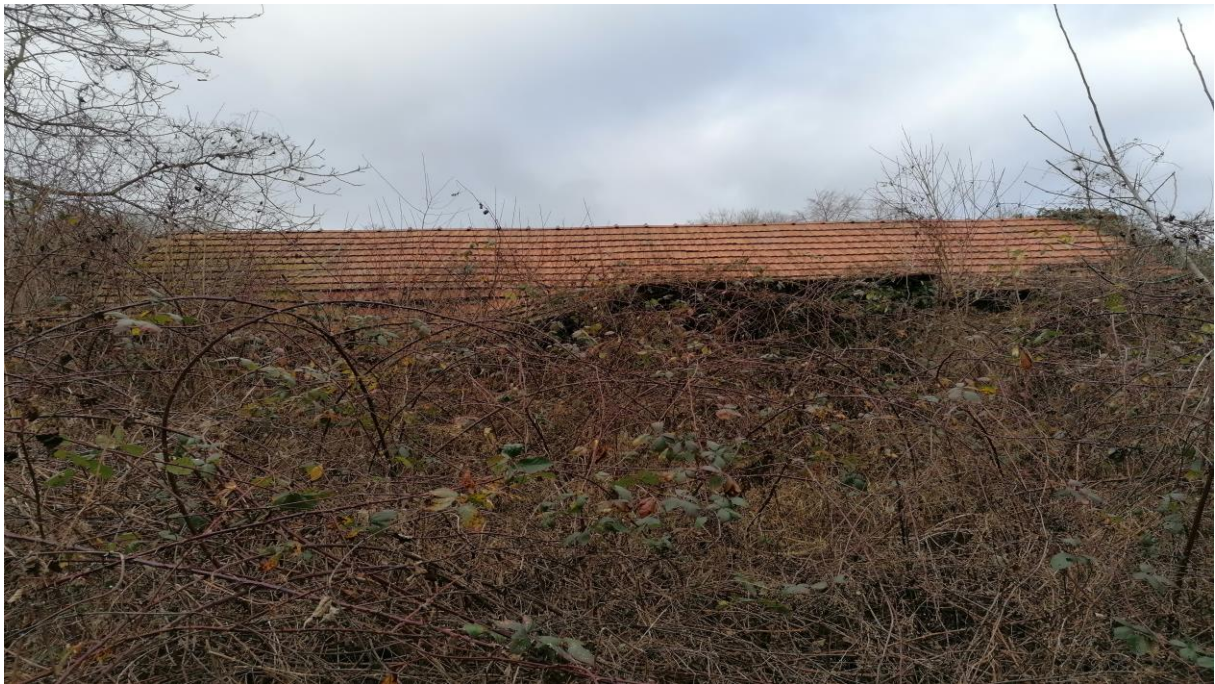
„Iz niže priloženih fotografija zatečenog stanja objekta vrlo je očito da je objekt bio zapušten dugi niz godina. Na prvi pogled može se zaključiti da je raslinje zasigurno prouzročilo određena oštećenja. Cijeli objekt je poprilično obrastao različitim biljem, a ponajviše kupinom i bršljanom koje je vrlo teško iskorijeniti, pogotovo ukoliko su njihovi izdanci odrvenjeli što se desilo u ovom slučaju. Osim toga, bršljan je poznata biljka koja se u potrazi za suncem penje i na najnepristupačnije dijelove. Još veći problem što se raslinja tiče je što se korijenje probija duboko u konstrukciju. Upravo to se desilo na ovom objektu. Korijenje je na pojedinim dijelovima ušlo duboko među kamenje, a s godinama kako biljka raste korijenje se širilo u promjeru i devastiralo konstrukciju. Osim što je poprilično upotpunilo praznine s vanjske strane objekta, korijenje je probilo u potpunosti zidove te raslo i s unutrašnje strane objekta. Ovi problemi dijagnosticirani su prilikom otkopa građevine s vanjske i unutrašnje strane. Rješavanje problema je vrlo jasno, no iziskuje fizički napor. Zadrvenjeni dijelovi biljke dostigli su vrlo velike promjere stoga njihovo uklanjanje zahtijeva popriličnu snagu i upornost, a pritom je najvažnije paziti na stabilnost zidova zbog urušavanja kamenja. Slijedi slikovni prikaz zatečenog stanja prije i nakon čišćenja.“ [5]

Slika 3.2: Zatečeno stanje – jugoistočno pročelje

Slika 3.3: Zatečeno stanje – jugoistočno pročelje nakon čišćenja raslinja

Slika 3.4: Zatečeno stanje – jugoistočno pročelje (bliži kadar)

Slika 3.5: Zatečeno stanje – jugoistočno pročelje (bliži kadar) nakon čišćenja raslinja

Slika 3.6: Zatečeno stanje – sjeveroistočno pročelje

Slika 3.7: Zatečeno stanje – sjeveroistočno pročelje nakon čišćenja raslinja

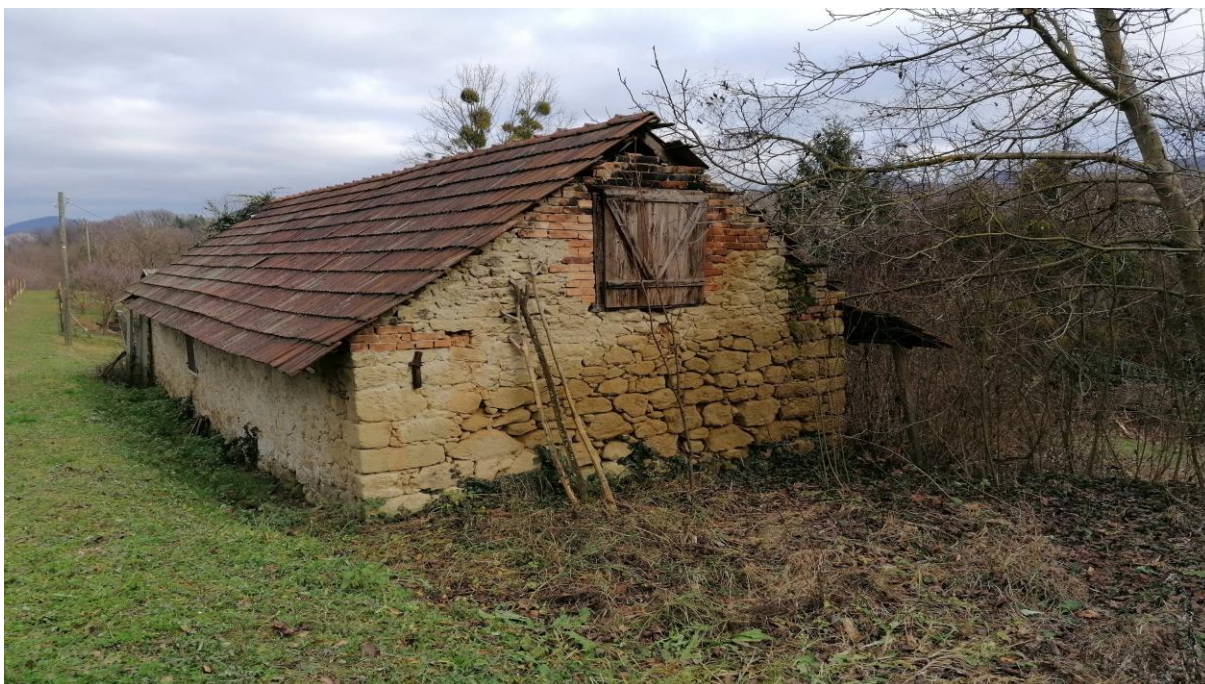
Slika 3.8: Zatečeno stanje – sjeverozapadno pročelje

Slika 3.9: Zatečeno stanje – sjeverozapadno pročelje nakon čišćenja raslinja

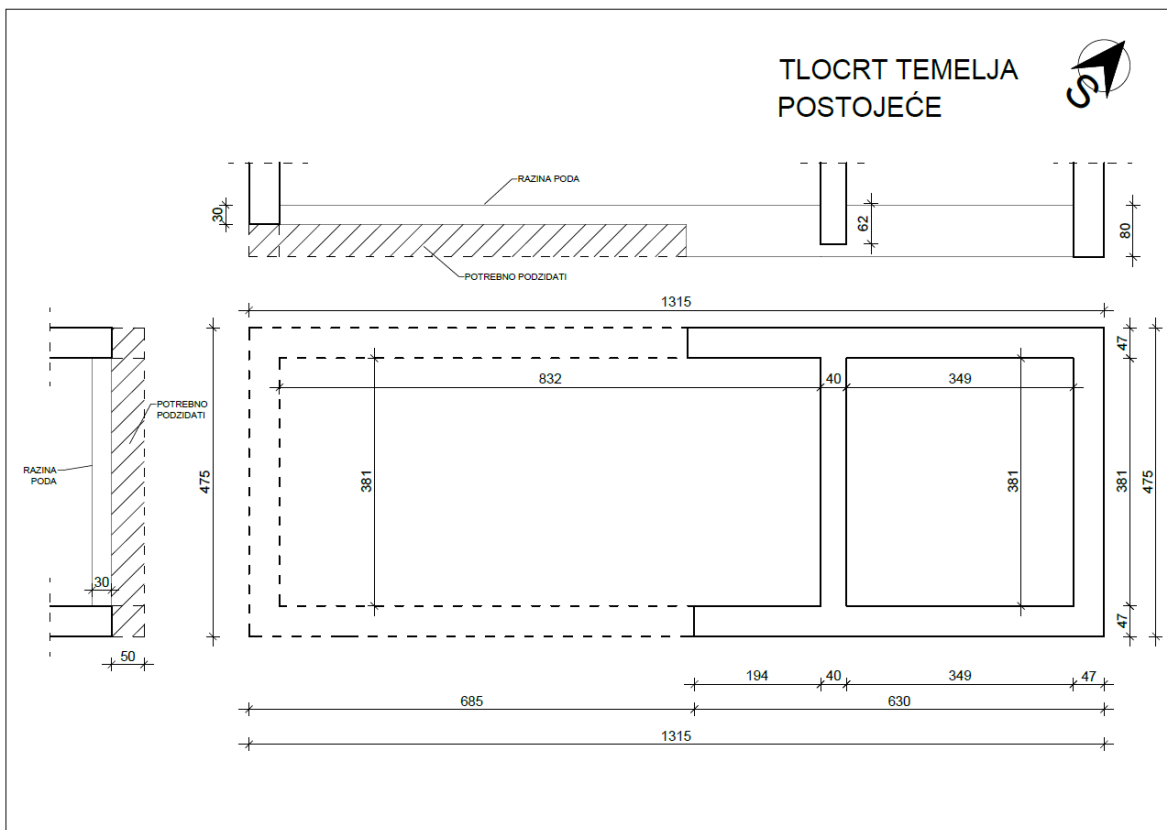
Slika 4.2: Tlocrt temelja postojeće

„Prije iskopa potrebno je u potpunosti učvršćenje svih zidova temeljitim fugiranjem i detaljnom sanacijom kako bi se maksimalno izbjegla mogućnost narušavanja stabilnosti. Nakon odrađenog iskopa na predmetnom objektu uočeno je da dubina temeljenja nije zadovoljavajuća prema propisima, te su temelji naizgled rađeni u dvije različite dubine, stepenasto. Slike ispod prikazuju skicu postojećeg stanja temelja nakon otkopa i okvirnu duljinu planiranog, potrebnog potkopavanja i podzidavanja. Vrlo je teško detaljno odrediti duljinu i dubinu s obzirom da temelji prate teren i samim time nisu na ni jednom mjestu jednaki.“ [5]

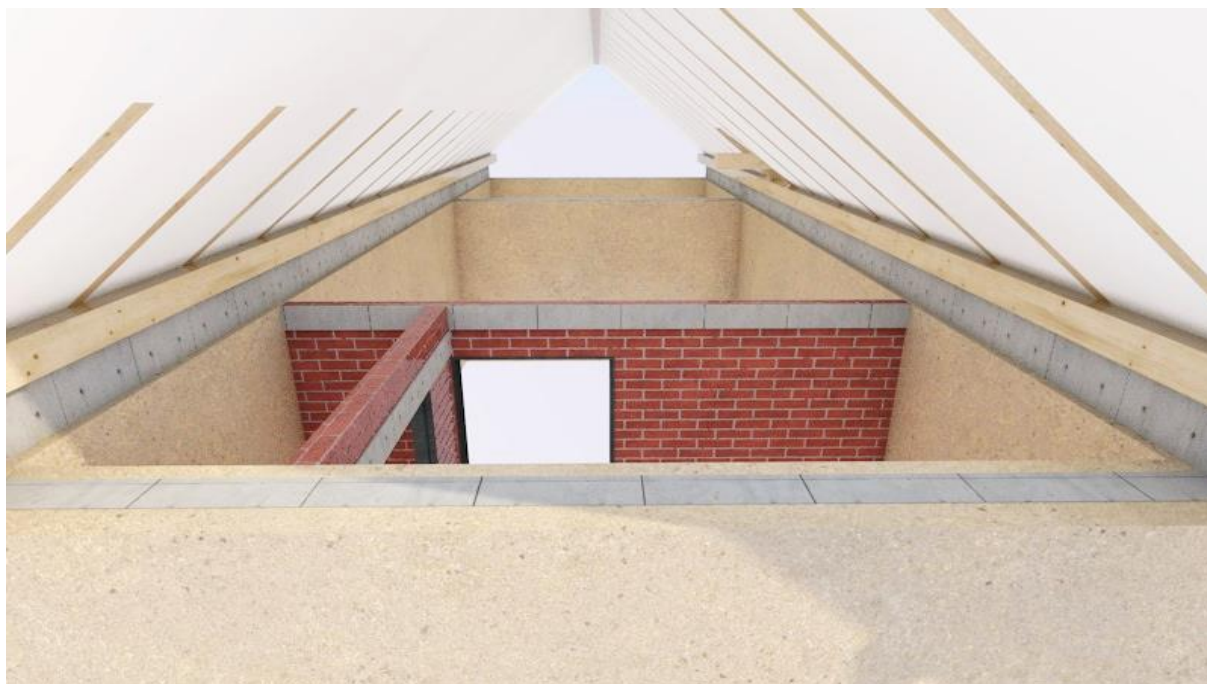
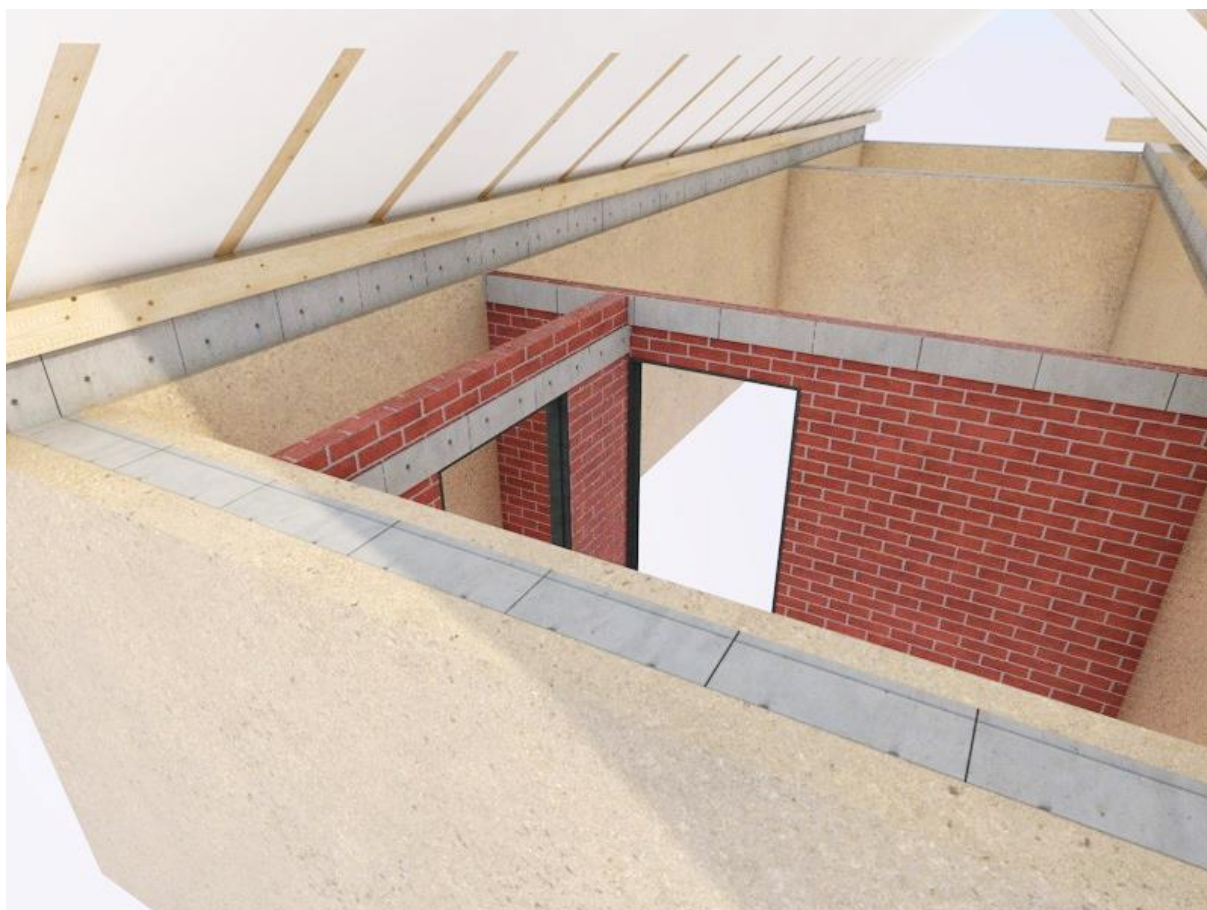
Slika 5.29: Aksonometrijski prikazi serklaža u objektu

Horizontalni serklaž dodatno osigurava vezu između grednika i zidanog zida. [7] Slika 5.23 prikazuje detalj povezivanja grednika i serklaža. Niže su prikazani drugi detalji, tlocrti i 3D prikazi kako bi se lakše pojasnilo o čemu je riječ. Slika 5.25 prikazuje serklaže u presjeku, pa se mogu uočiti ranije spominjani tanki zidani obzid od kamena, koji služi za „skrivanje“ serklaža kako bi se estetski bolje uklopilo u cjelinu.
