Master's thesis / Diplomski rad

SVEUČILIŠTE SJEVER
SVEUČILIŠNI CENTAR VARAŽDIN

**REVITALIZACIJA AUTOHTONE KAMENE KUĆE U
KONTINENTALNOM DIJELU HRVATSKE S
NAGLASKOM NA DETALJE IZVEDBE**

Varaždin, rujan 2023.

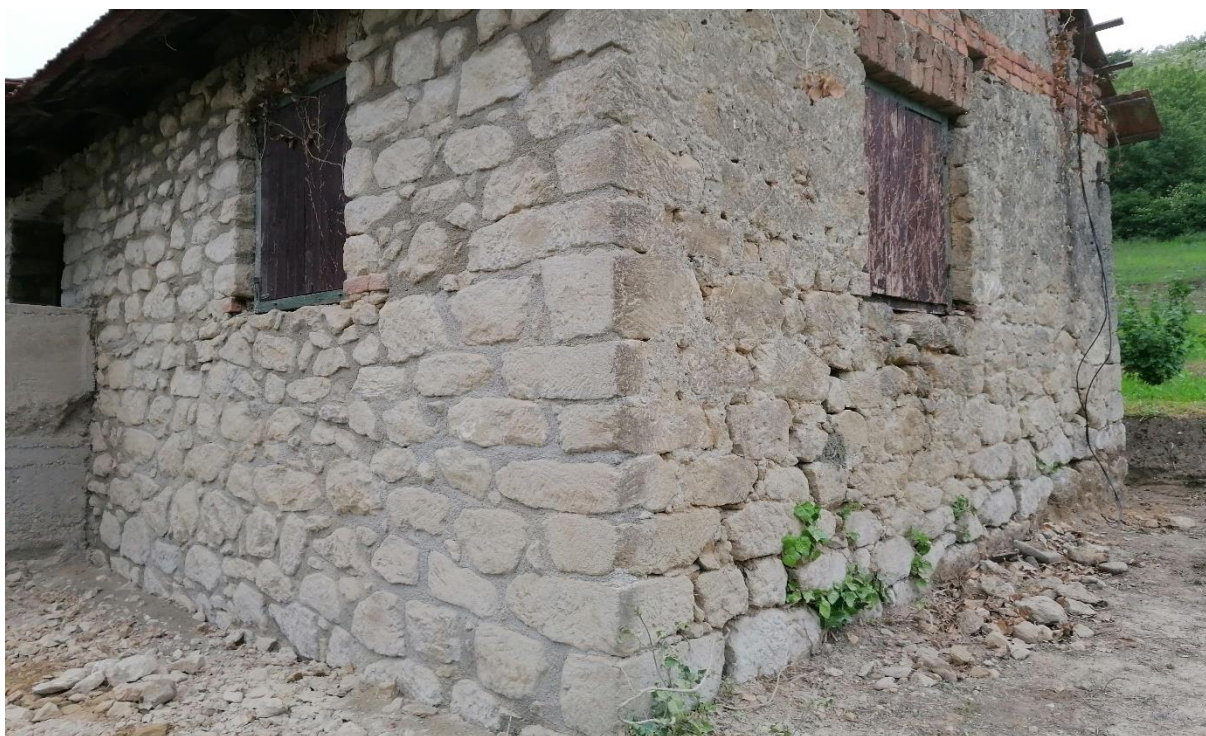
Debljina zidova varira između 45 cm i 50 cm, a takva nejednoličnost i odstupanje logično je s obzirom da je zid građen od kamena. Unutar objekta nalaze se dva pregradna zida, od kojih jedan kameni debljine 40 cm, a drugi je od pune opeke standardnih dimenzija, na koji se veže dimnjak. Oba unutarnja, pregradna zida nisu prilikom gradnje fizički povezani, odnosno „križani“, s vanjskim zidovima, stoga je jasno da su rađeni naknadno. Vanjski zidovi napravljeni su kao dvostruki. Prilikom zidanja veći kameni blokovi stavljeni su s vanjske strane dok se paralelno su unutarnje strane zidalo manjim kamenjem. Sve se upotpunjavalo sitnijim kamenjem koje je dodatno ispunjavalo fuge. Na Slika 3.12 se mogu lako uočiti kameni većih dimenzija na uglovima, koji su naizmjenično križani.

Slika 3.12: Prikaz uglova

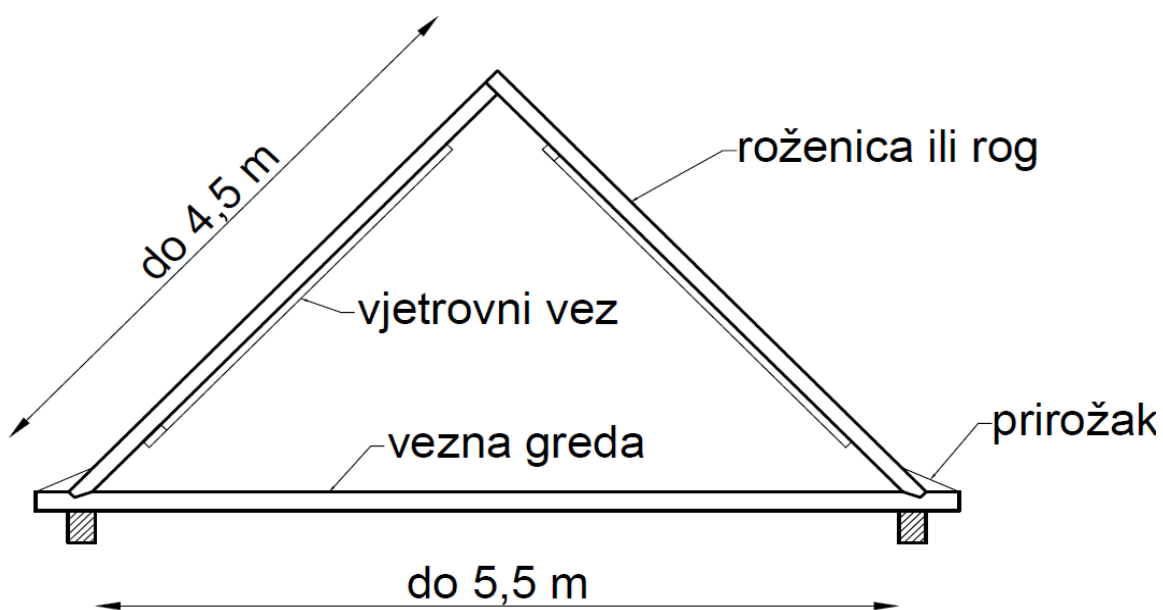
Slika 3.34: Prazno roženičko krovište sa veznim gredama

Prijedlog sanacije krovne konstrukcije odnosi se na kompletnu krovnu građu. Potrebno je izraditi serklaž koji će povezati i ukrutiti zidove, te prenositi opterećenje nove krovne konstrukcije.

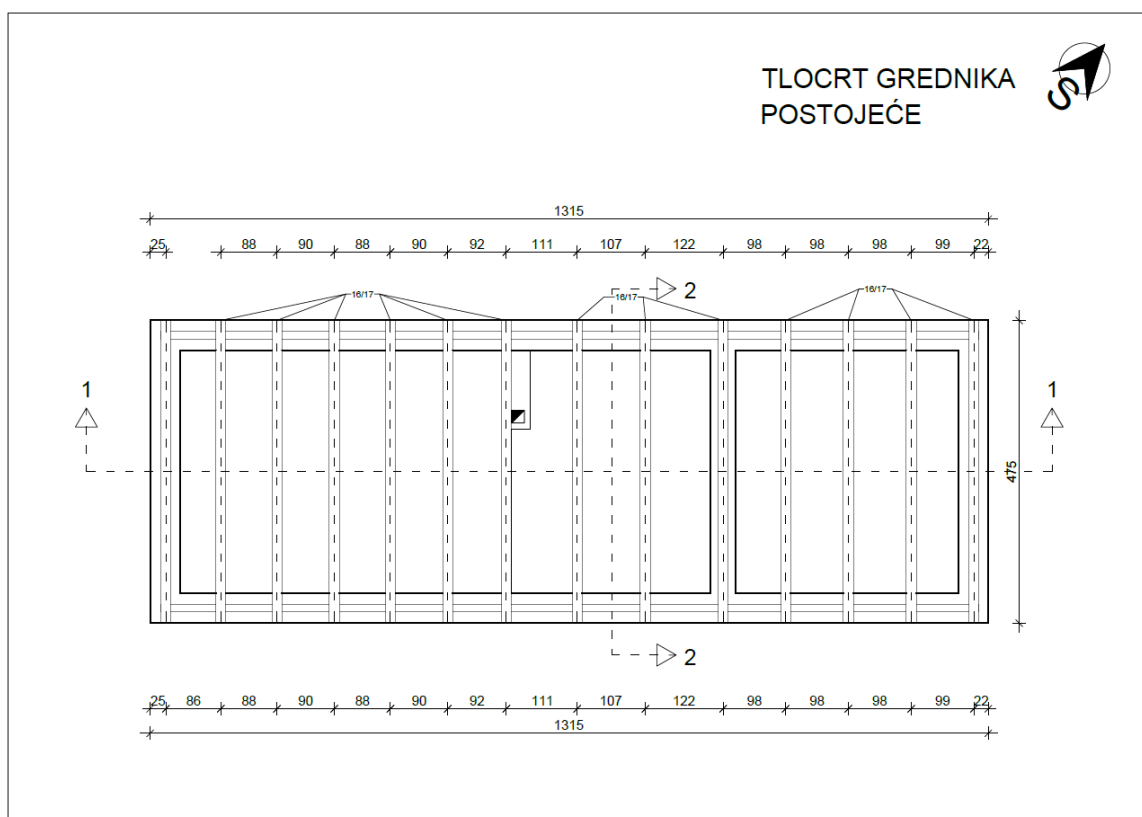
Slika 4.21: Tlocrt grednika postojeće

S obzirom na postojeće stanje drvene konstrukcije, predlaže se potpuna izmjena drvenih grednika. Postojeće stanje sadržavalo je ukupno 14 grednika, no izradom serklaža i zamjenom krovišta, novo stanje sadrži 11 grednika. Minimalno nalijeganje novih grednika na zid je 20 cm.

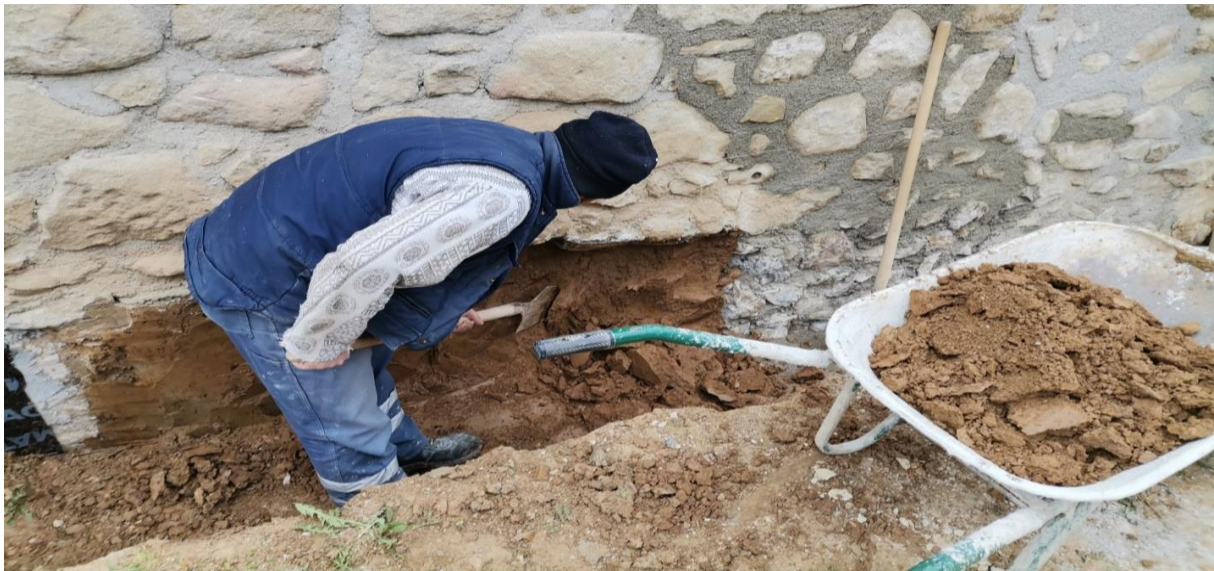
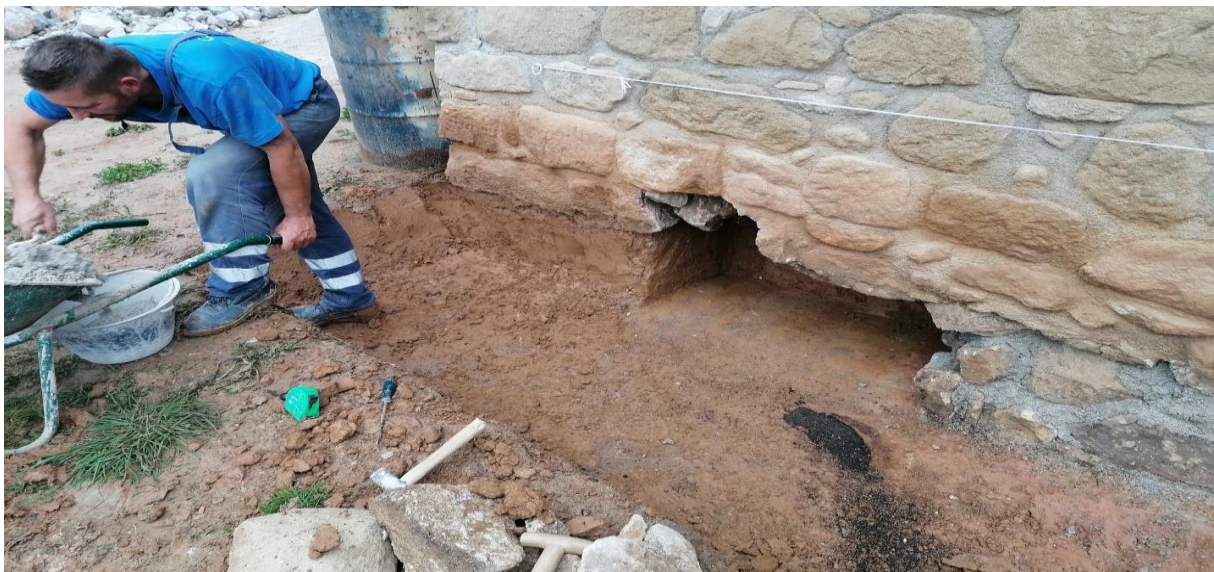
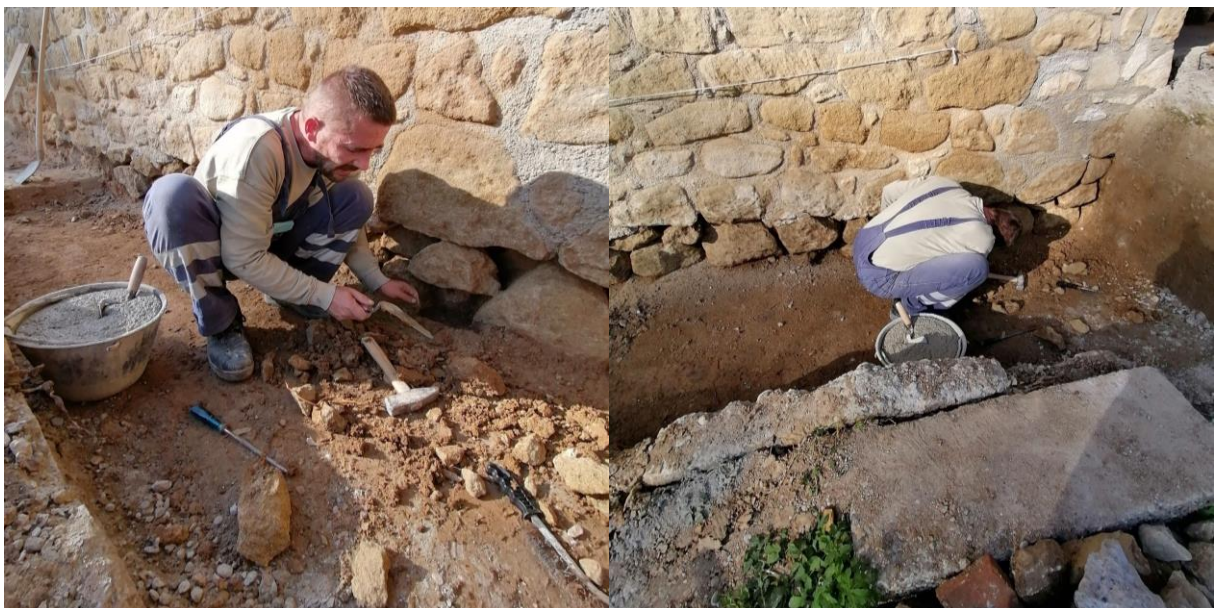
Slika 5.3: Potkopavanje temelja u etapama

Izvedba radova temeljila se na kampadnom otkopavanju ispod zidova, u dužini od jednog metra te se podzidavala kamenom i cementnim mortom. Ovakav način izrade temelja vrlo je nezgodan za izvedbu, zbog malog prostora za rad i nepovoljnog položaja majstoru. Uz to postoji velika mogućnost za nepotpunim ispunjavanjem šupljina. Prilikom takve izvedbe potrebno je posvetiti mnogo pažnje i odraditi radove bez žurbe, s maksimalnom preciznošću, a za to je prijeko potrebna visoka stručnost, znanje i strpljenje.

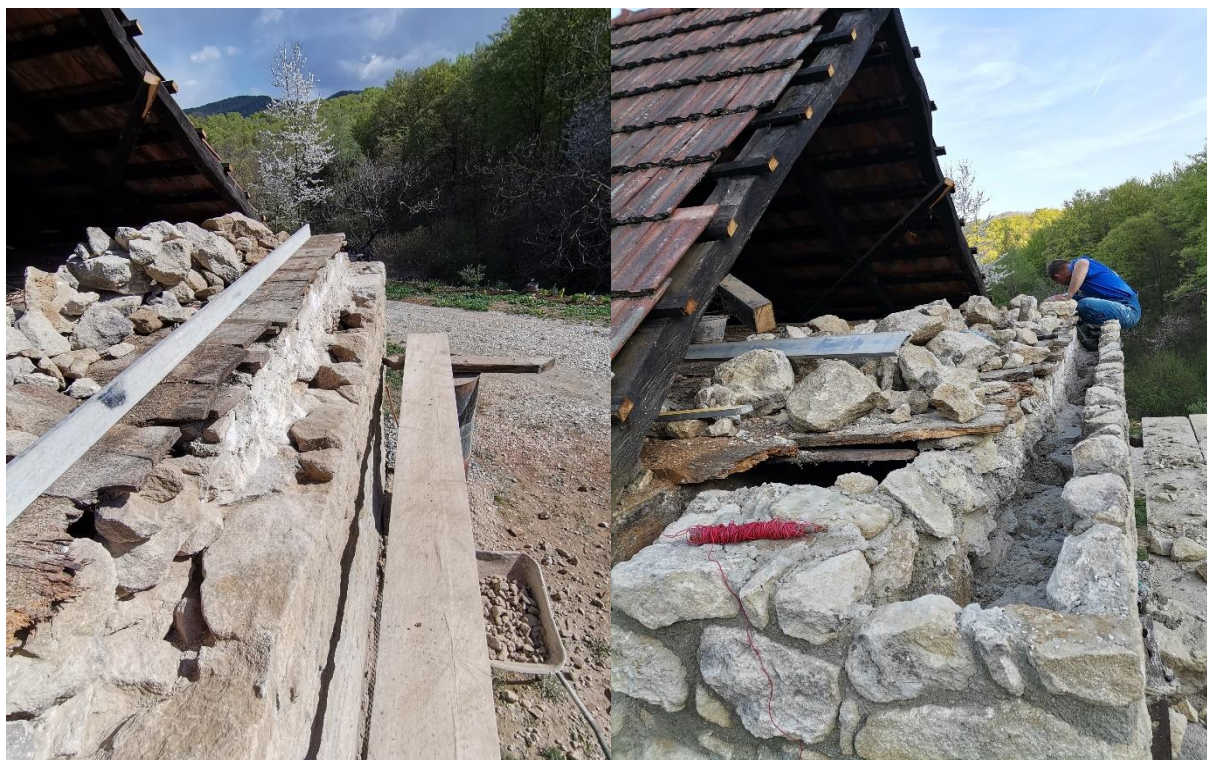
Slika 5.32: Uređivanje kamene kanalice (oplate) za budući serklaž

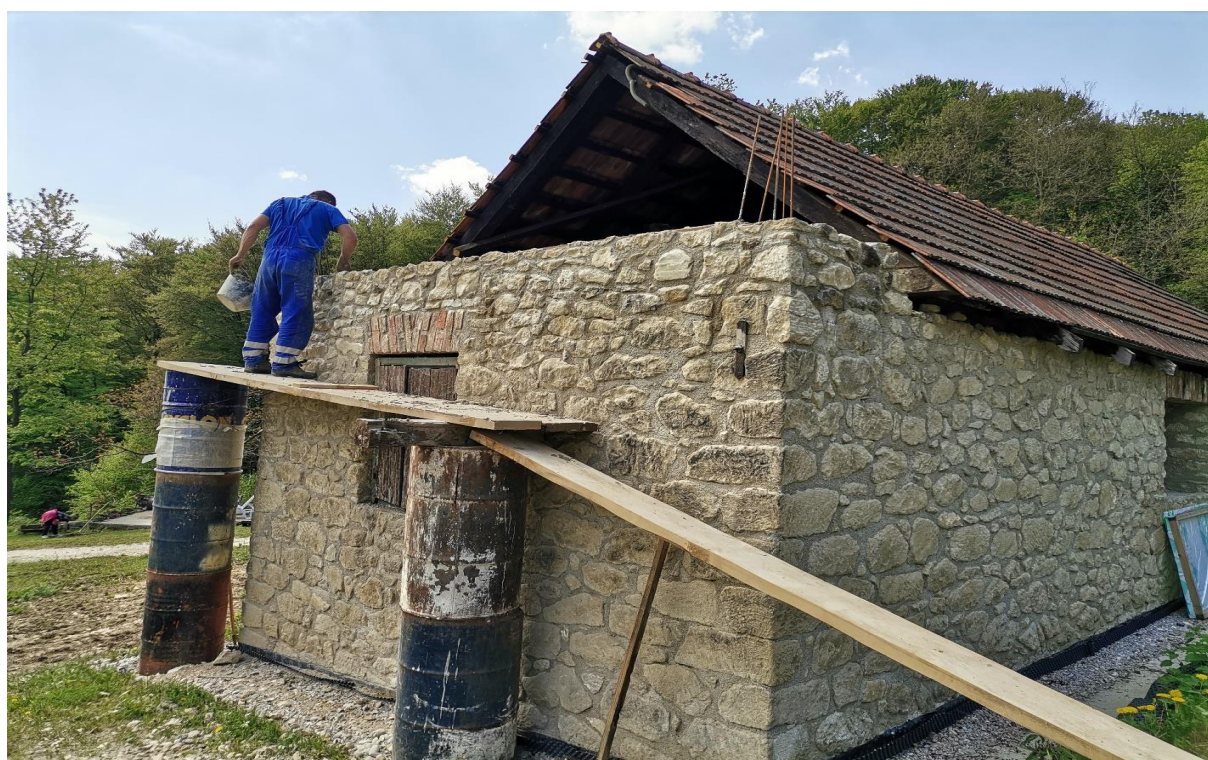
Slika 5.35: Ugradnja betona i improvizacija skele (istočna strana)

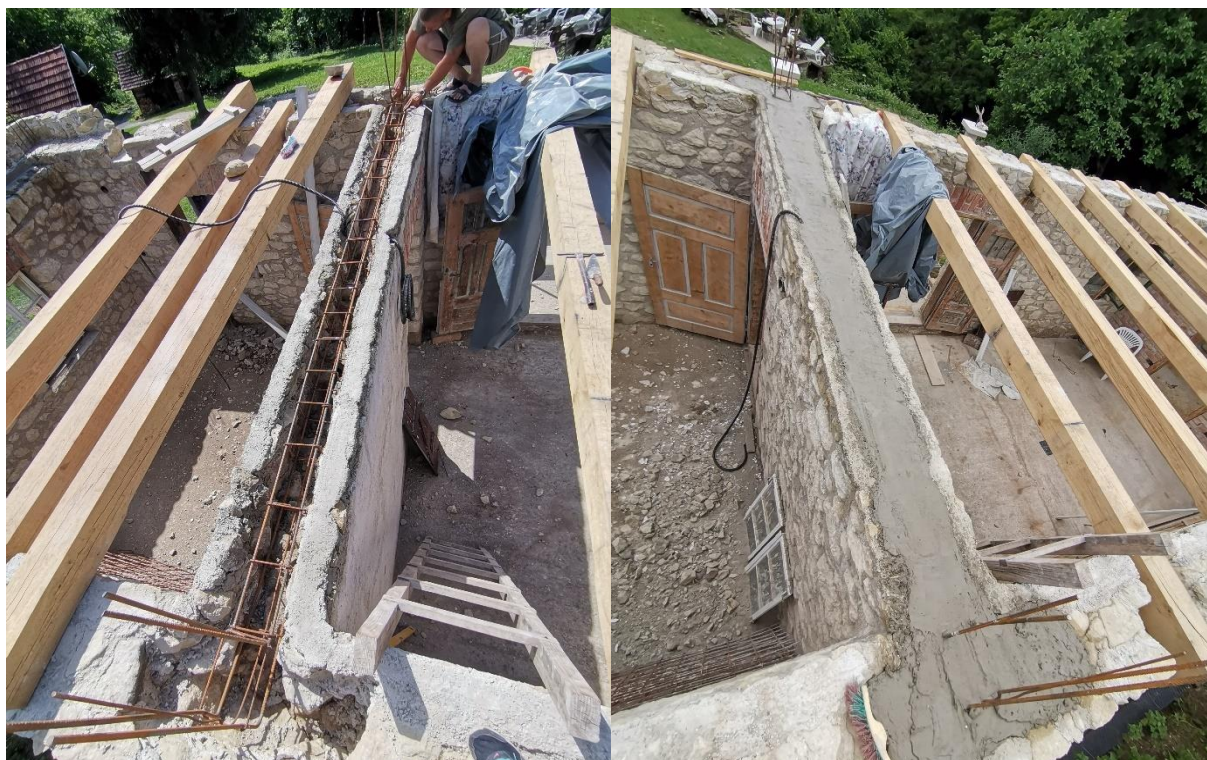
Slika 5.36: Ugradnja armature i betona u kamenu kanalicu (pregradni zid)

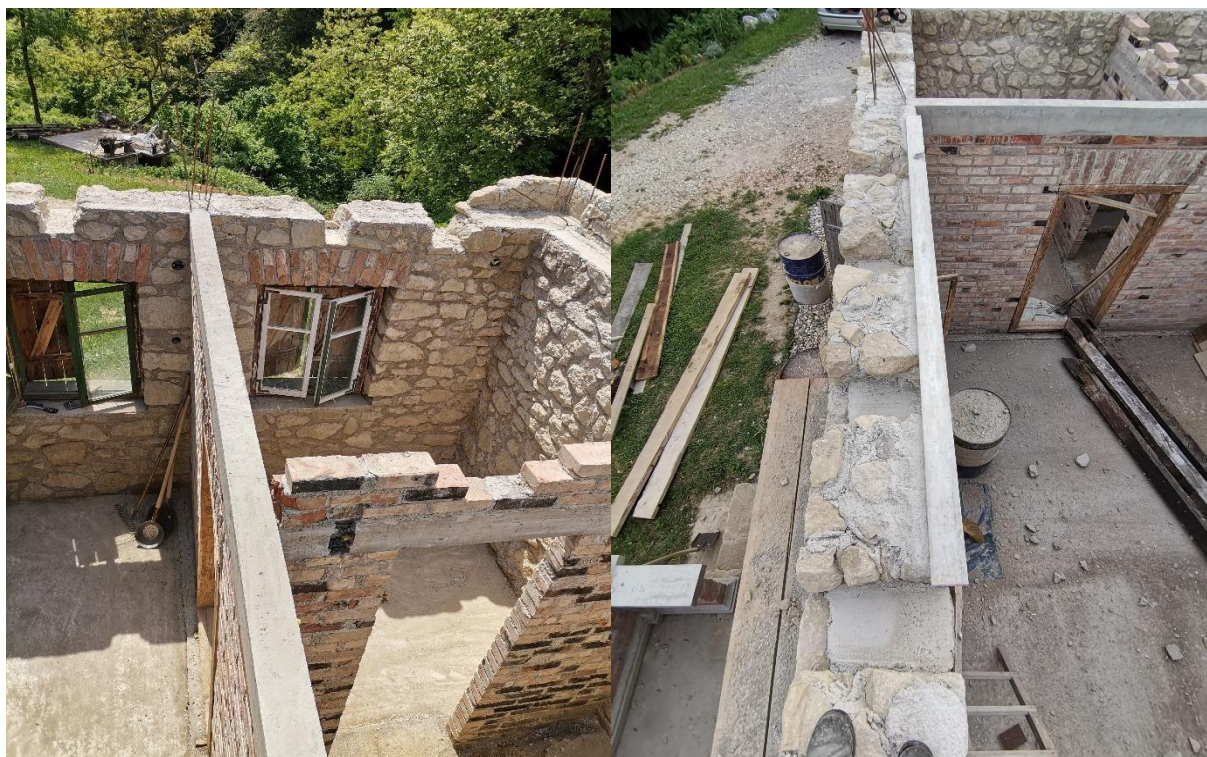
Slika 5.37: Izrada serklaža (pregradni zid) i utori za grednike

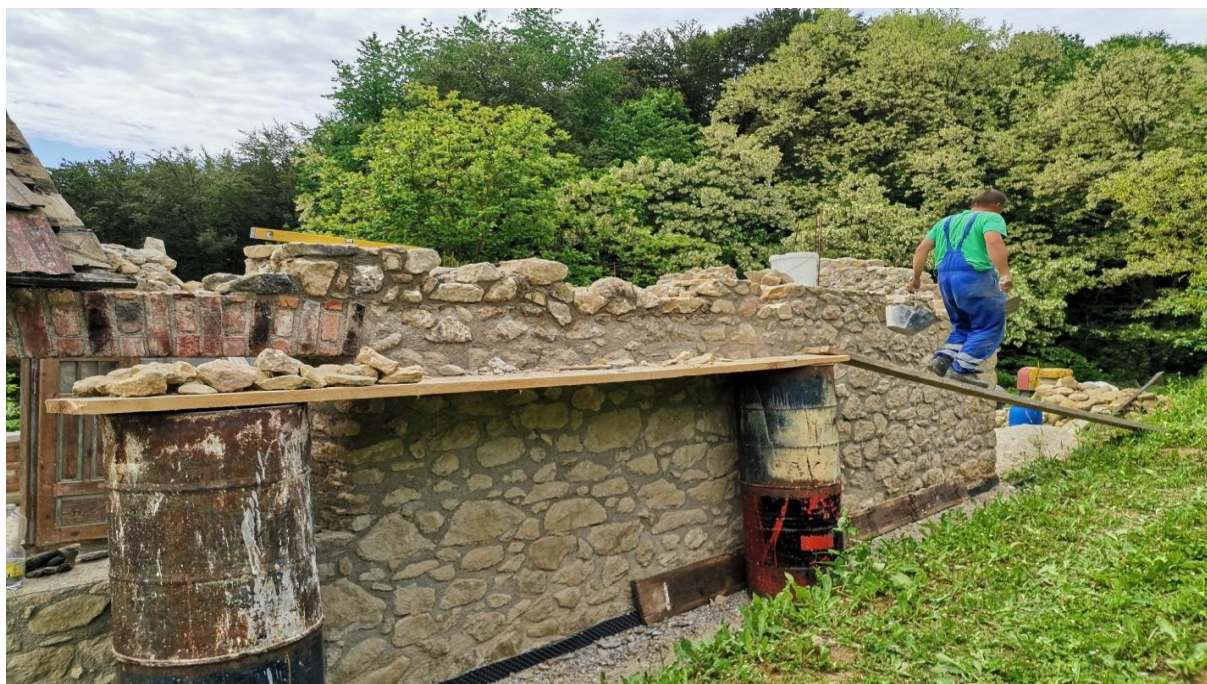
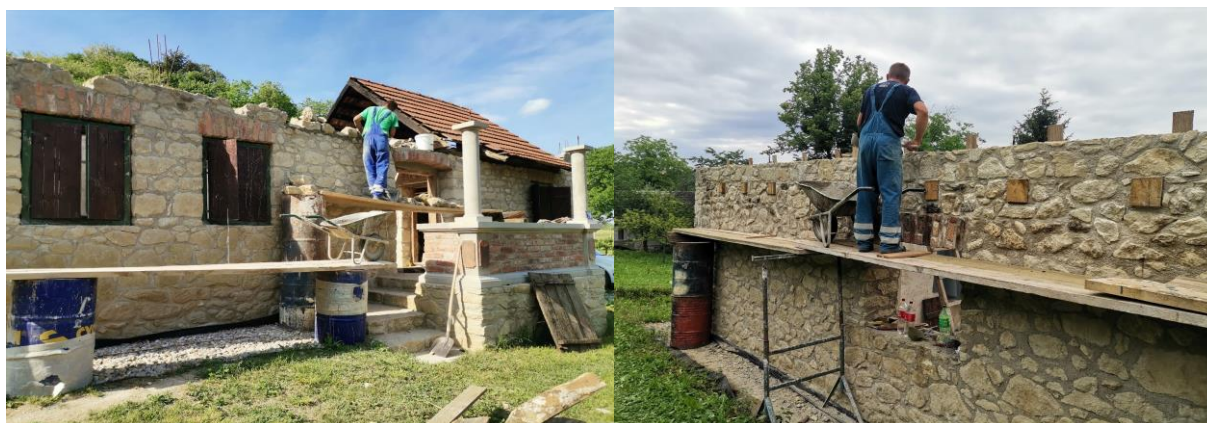
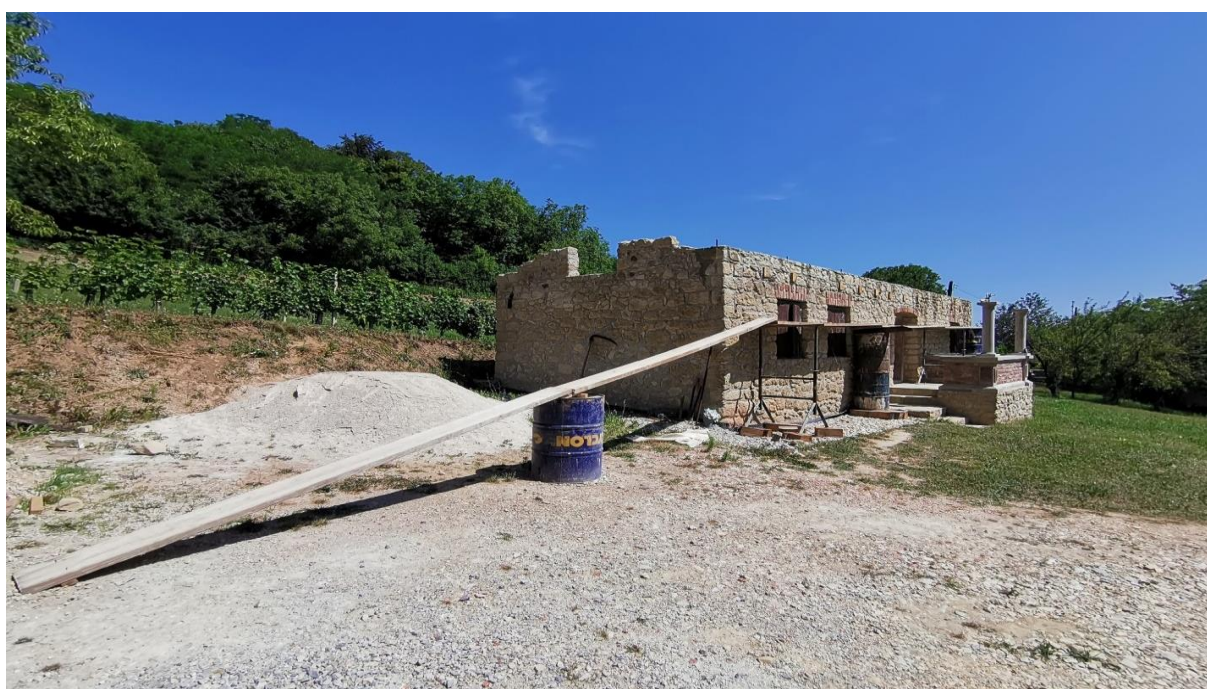
Slika 5.38: Izrada serklaža u drugoj razini

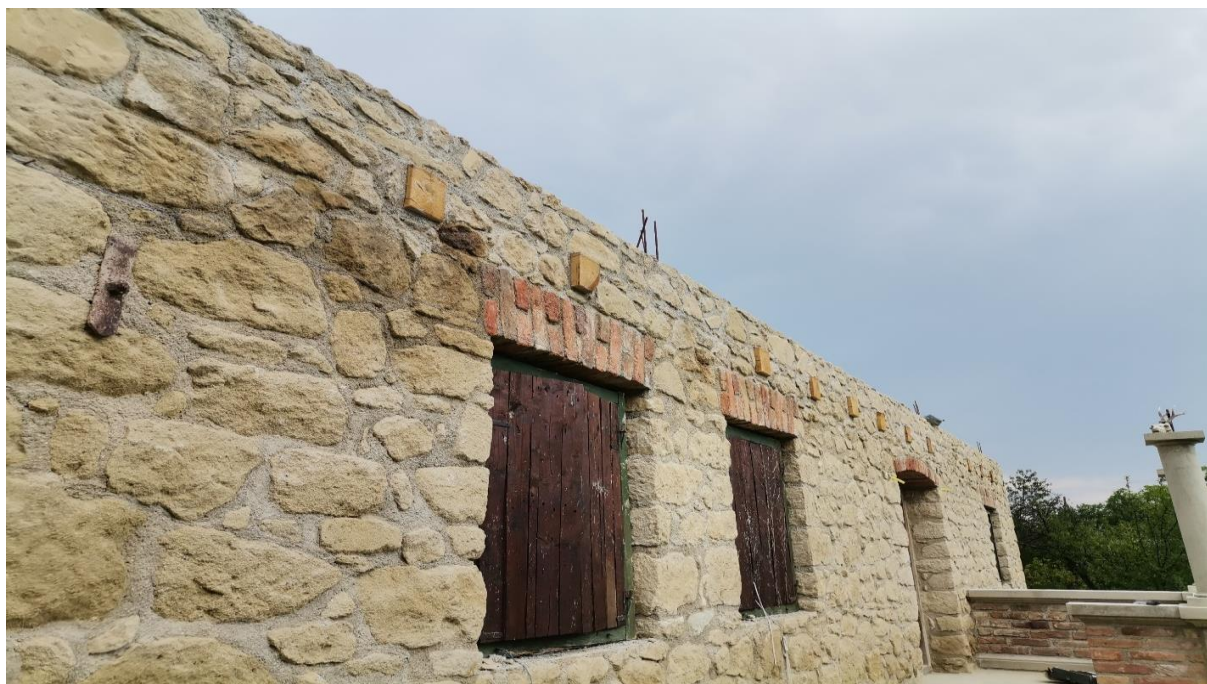
Slika 5.40: Izgled serklaža s pročelja

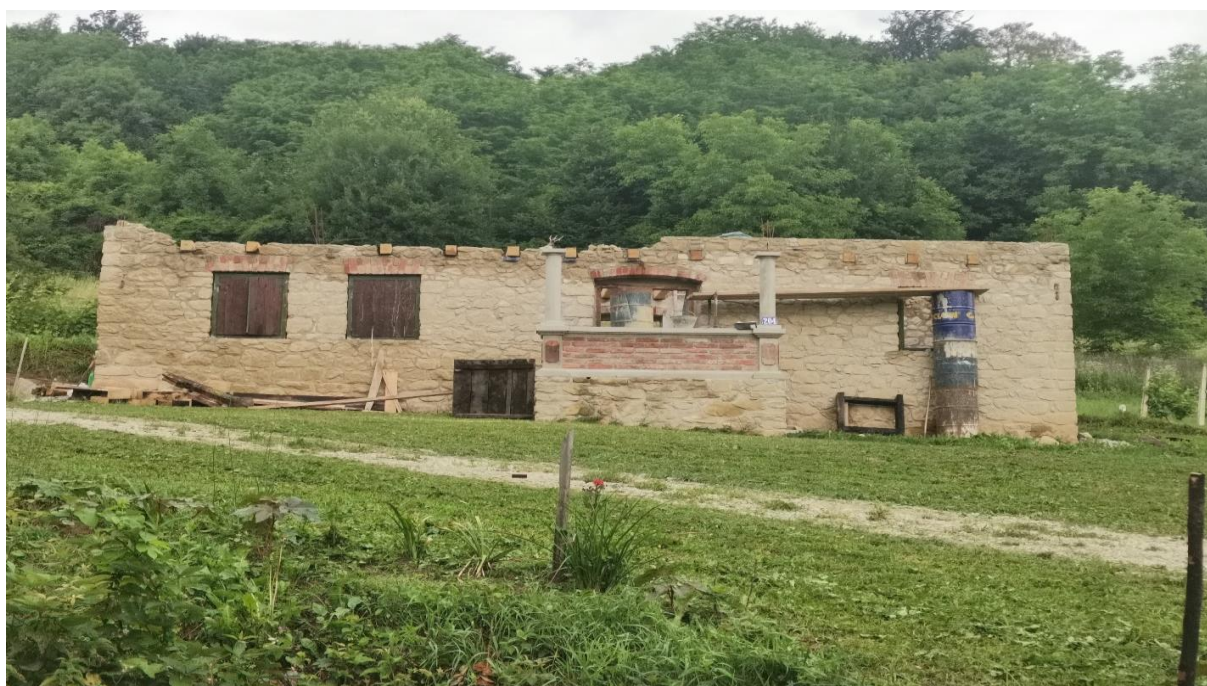
Slika 5.41: Izgled serklaža s pročelja

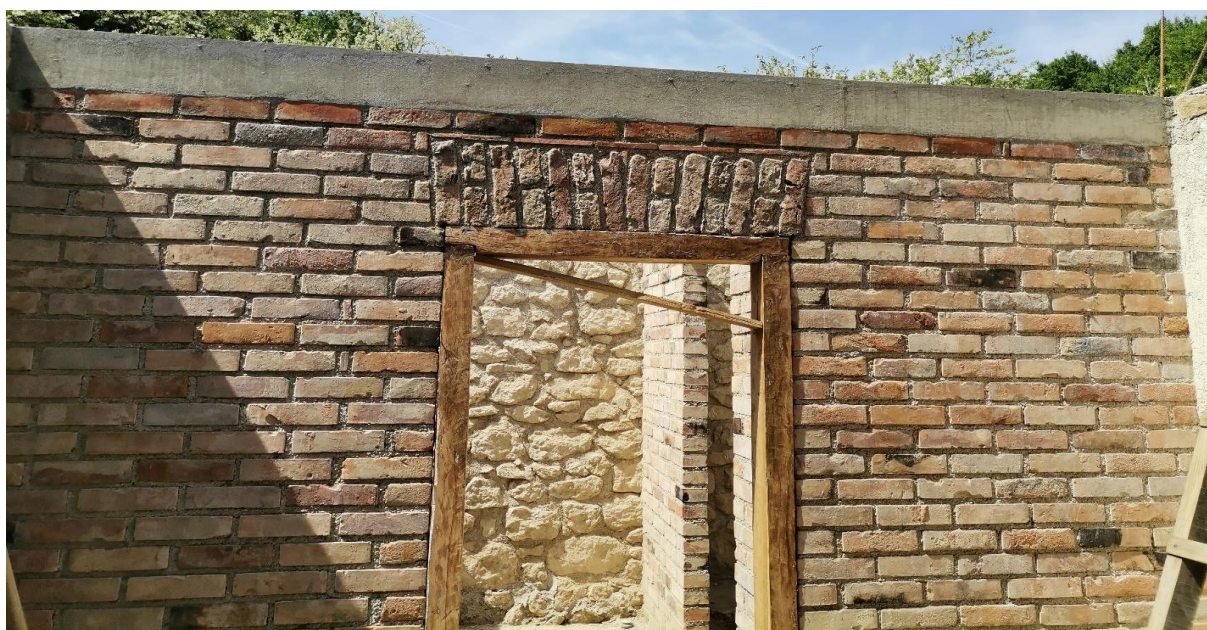
Slika 5.44: Gotovi pregradni zid

Nakon iskopa, temelji su rađeni od kamena i zaliveni betonom na što je kasnije stavljen bitumenski premaz i ljepenka. Prilikom zidanja zida, dodatno je svakih nekoliko redova dodano sidro (čelična rebrasta šipka), kako bi se poboljšala mehanička otpornost s obzirom da zid nije na drugačiji način vezan s glavnim zidovima. Osim sidrom, iako nije uobičajeno za ovu širinu zida, pregradni zid je s vanjskim nosivim sustavom povezan serklažom dimenzija 12 x 20 cm.

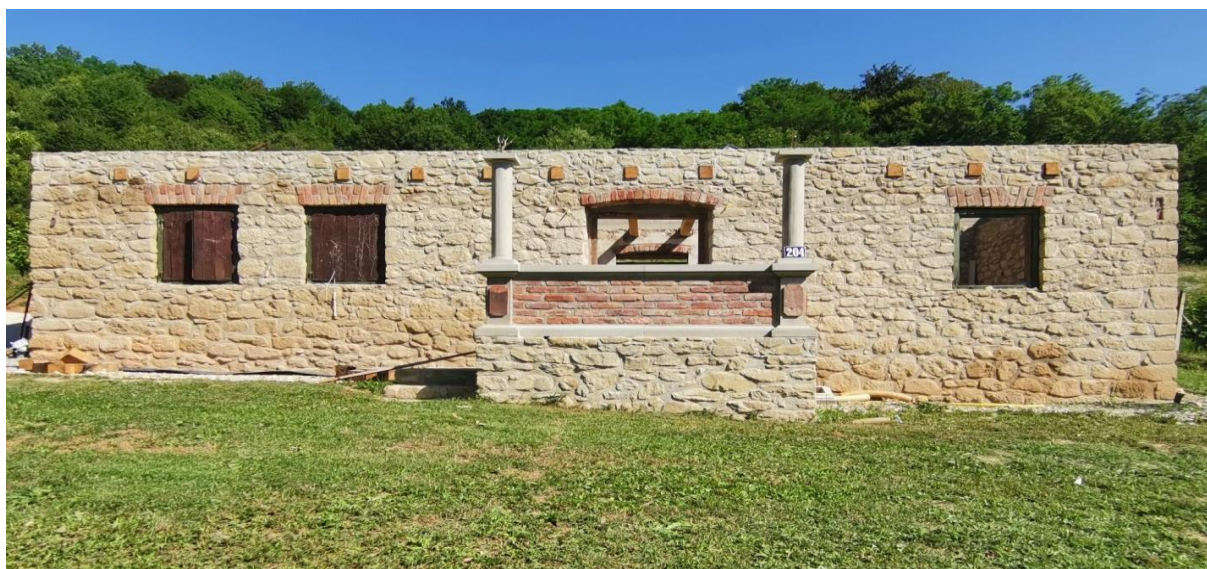
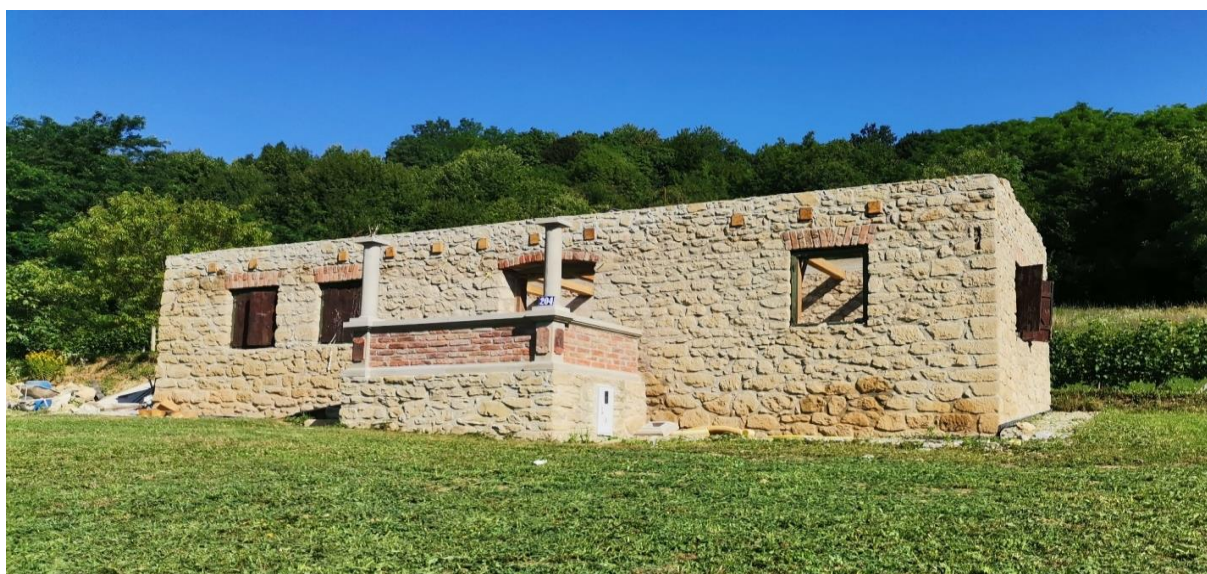
Slika 5.52: Izgled pročelja nakon ugradnje grednika i izrade serklaža

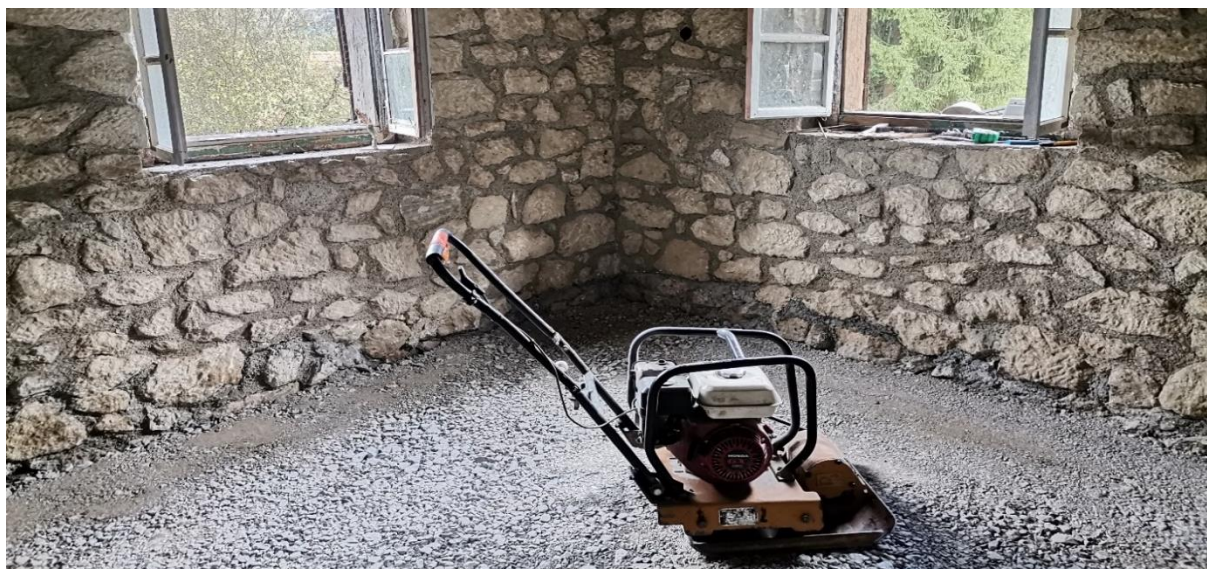
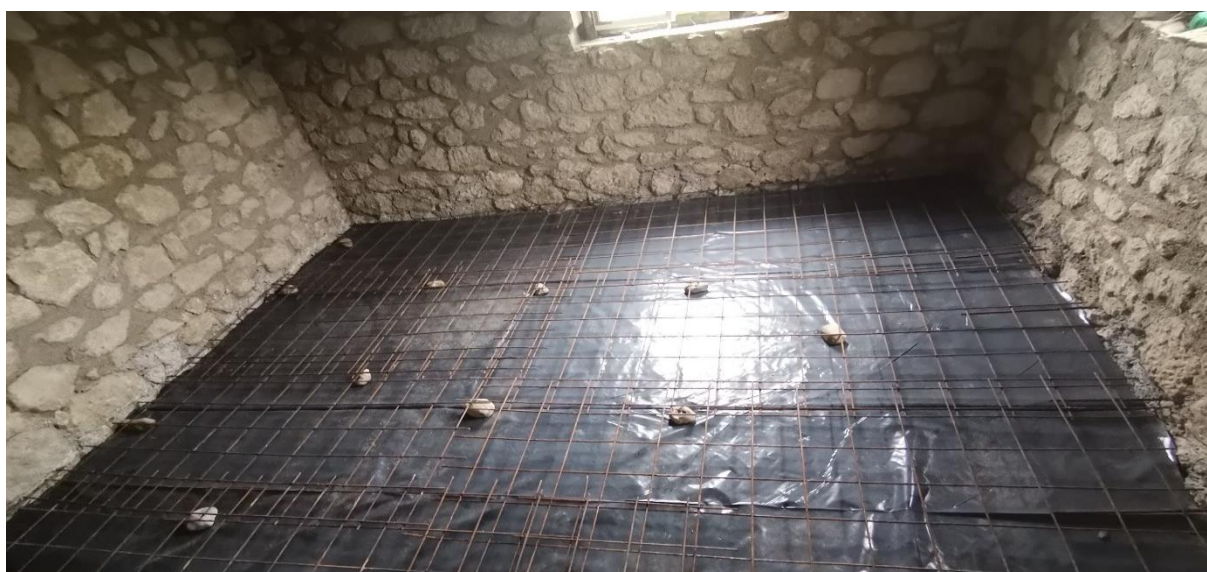
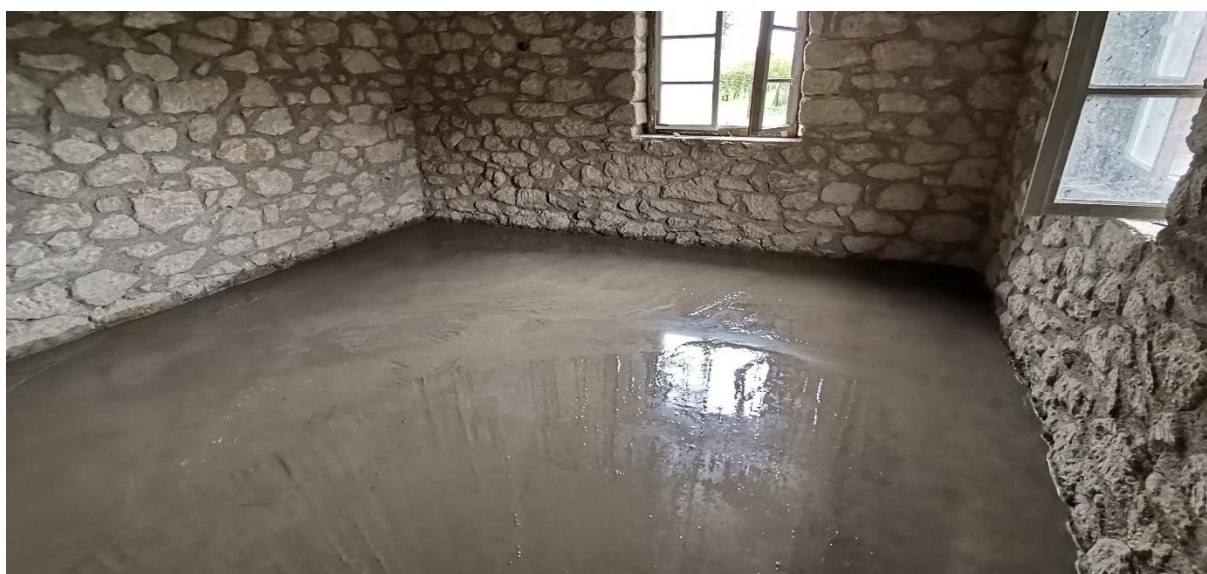
Slika 5.54: Razastiranje i zbijanje drenažnog sloja (gore), postavljanje PVC folije i armaturne (sredina) mreže, betoniranje ploče (dolje)

Objekt je imao zemljani pod. Nikakvi konstruktivni elemnti nisu postojali. Najprije je uz sve zidove izvršen otkop. Sanirani su zidovi do dna temelja, te su temelji podzidani gdje je to bilo potrebno. Iskopani dio uz zidove zasut je tučencem, potom je zasipana cijelokupna površina prostorije šljunčanim materijalom koji je zatim zbijen. Na takvu pripremljenu podlogu postavljena je PVC folija te armaturna mreža. Navedeno se može vidjeti na Slika 5.54. Na pripremljenu podlogu je izvedena armirano – betonska ploča, debljine 12 cm. Navedeni postupak ponovljen je za svaku prostoriju. Radovi su se izvodili prostoriju po prostoriju. Naknadno će se izvesti slojevi poda s bitumenskom ljepnekom, toplinskom i zvučnom izolacijom te cementnim estrihom i završnim oblogom. Završna obloga bit će u skladu sa stilom objekta, najvjerojatnije drveni seljački pod.

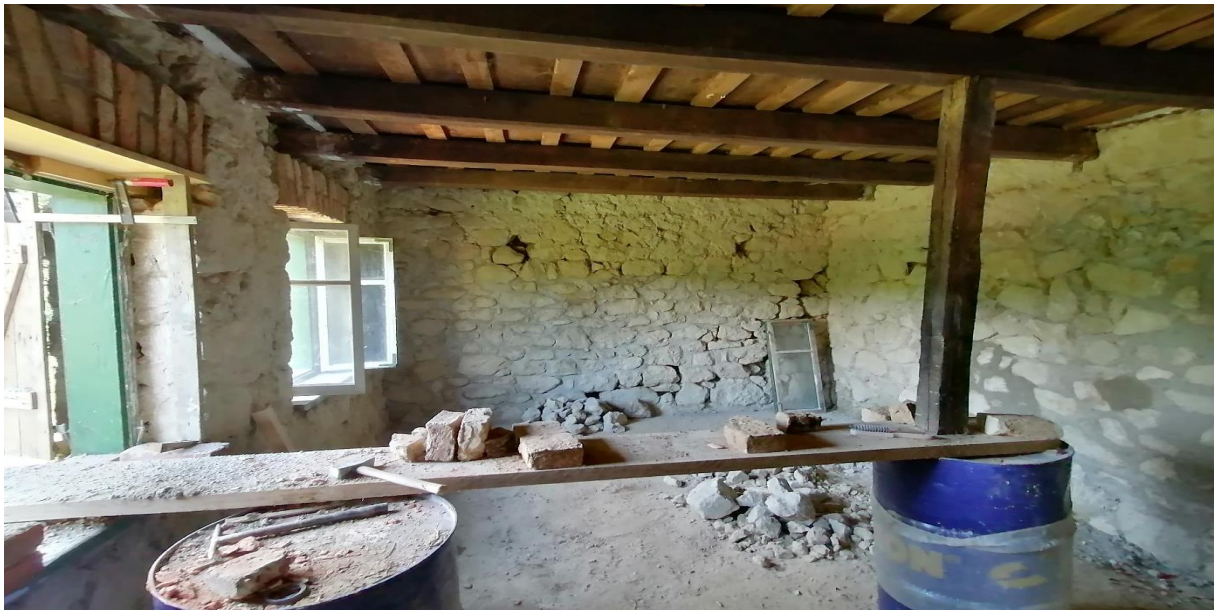
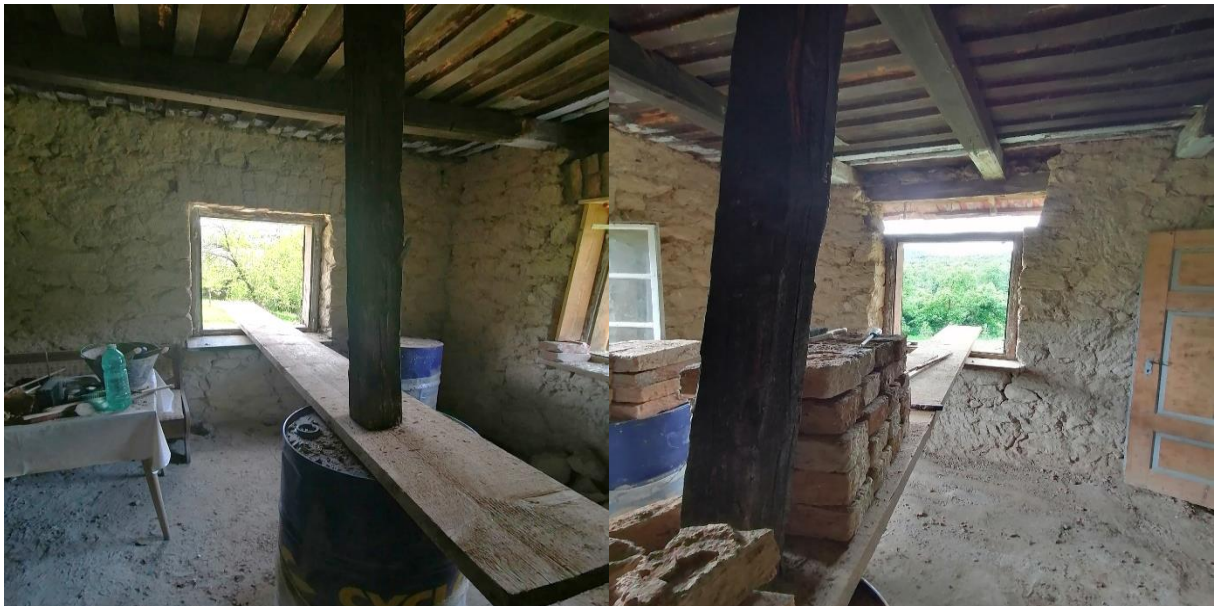
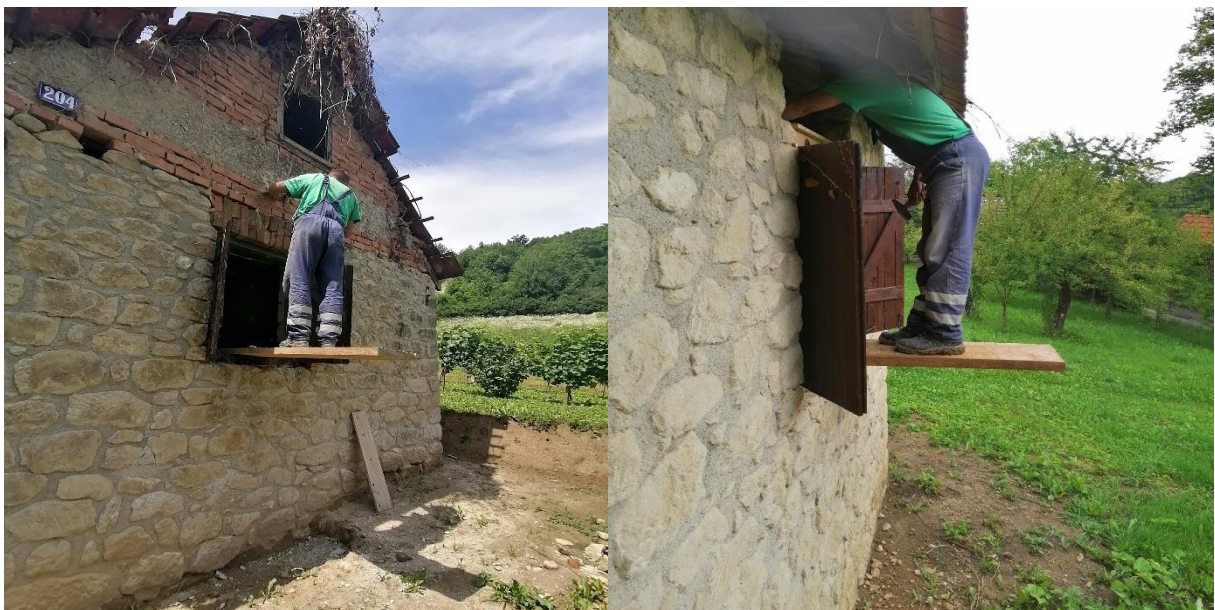
Slika 5.58: Improvizacija skele

Iznad nadvoja nalježu nazidna greda i grednici, važno je pripaziti na statiku stoga je prije zahvata obavezno osigurati podupirače. Prilikom izgradnje ovog objekta, u nedostatku standardnih podupirača i skela, korištene su improvizirane konstrukcije što je prikazano na sljedećim slikama.

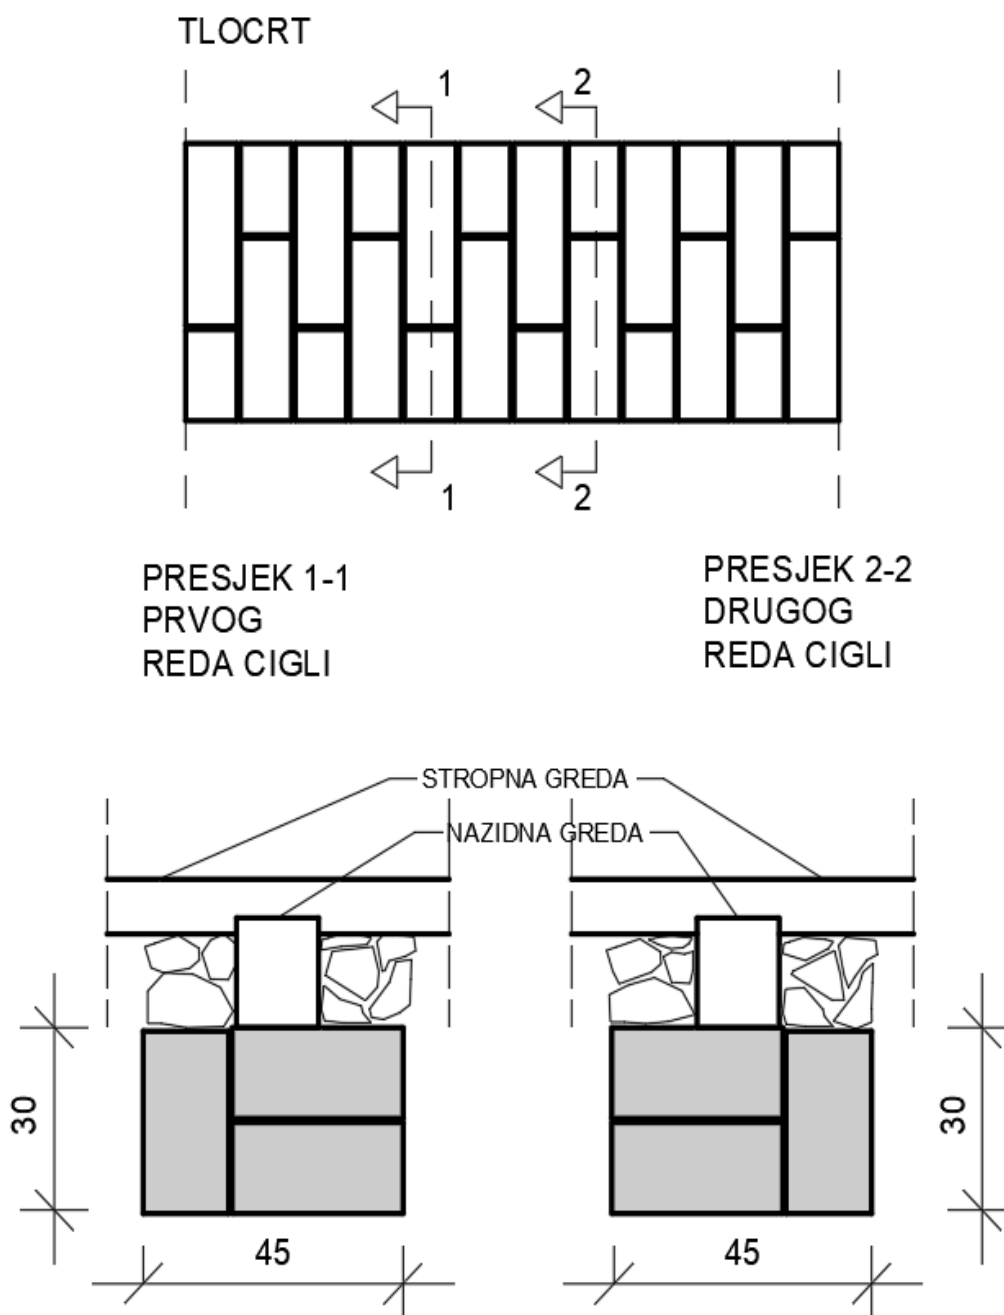
Ispod je prikazan tlocrt i presjek nadvoja. Vidljivo je da su korištene pune opeke, međutim dimenzije pojedine opeke nisu prema današnjim standardima već su one veće. Razlog tome je što su prikazane opeke „domaće“ proizvodnje. Dimenzije korištene opeke su 15 cm x 30 cm, stoga je postavljanjem opeke u dva reda vrlo lako dobivena potrebna širina zida (45 cm). Opeke iznad prozora slažu se na način da je u prvom redu cigli postavljena jedna cigla vertikalno, a u njenom produžetku dolaze dvije horizontalno položene. U idućem redu lijevo i desno, princip slaganja je isti samo zrcalni. Time se na pročelju dobije prepoznatljiv izgled ovakvih nadvoja. Jasnije je prikazano na tlocrtu i presjeku te na Slika 5.60.

Slika 5.61: Tlocrt i presjek nadvoja

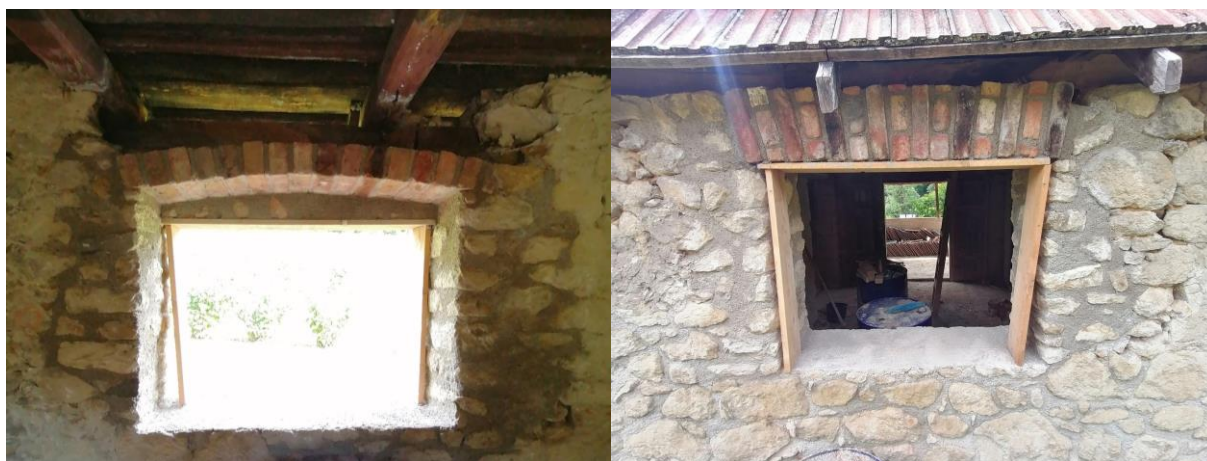
Slika 5.63: Izrada novog nadvoja

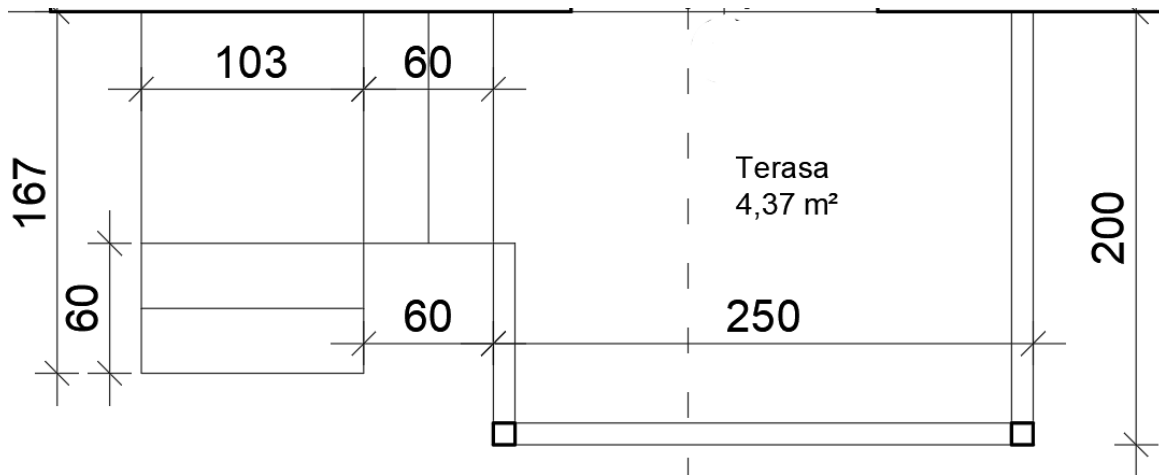
Slika 5.103: Tlocrt postojeće terase
