Master's thesis / Diplomski rad

SVEUČILIŠTE SJEVER
SVEUČILIŠNI CENTAR VARAŽDIN

**REVITALIZACIJA AUTOHTONE KAMENE KUĆE U
KONTINENTALNOM DIJELU HRVATSKE S
NAGLASKOM NA DETALJE IZVEDBE**

Varaždin, rujan 2023.

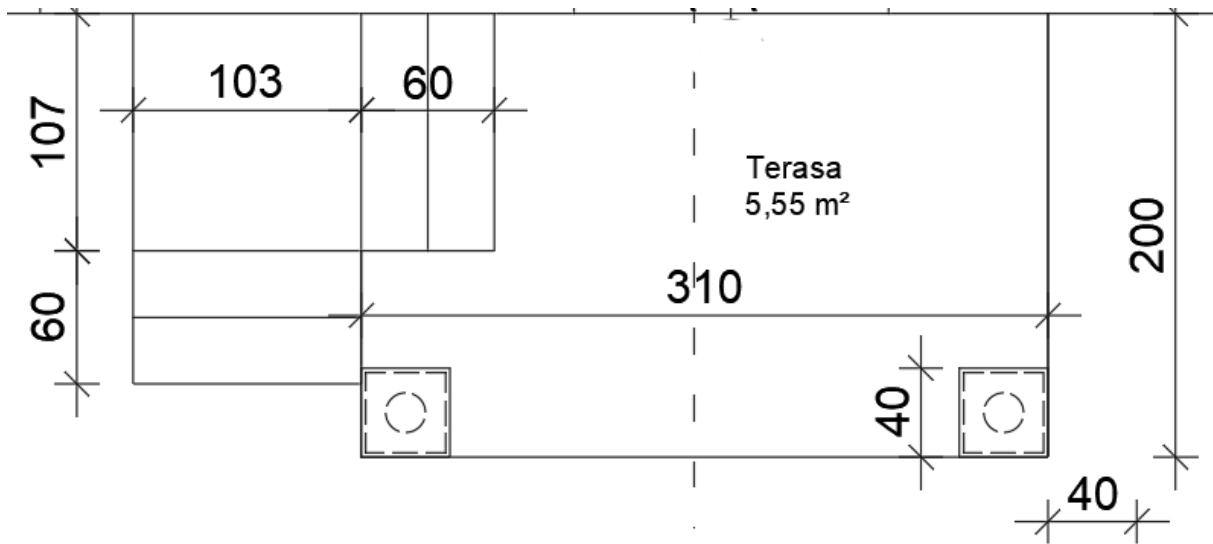
Slika 5.104: Tlocrt novog stanja terase

Iako naizgled jednostavan zahvat, izgradnje terase bio je vrlo veliki i složen zahvat. Najprije je trebalo demontirati i srušiti postojeću konstrukciju što se može vidjeti na Slika 5.97. Tlocrt nove terase proširen je za 60 cm (Slika 5.104), no time nije dobiveno značajno više prostora zbog kasnijeg dodavanja široke ograde, ali je postignuta simetrija s obzirom na ulazna vrata. Nova terasa ima kamene temelje zidane od vapnenog kamena i cementnog morta. Betonski zidić koji se nalazio na terasi u funkciji ograde bio je vrlo loše kvalitete, za razliku od zidova ispod. Ploča na terasi izvedena je s armaturnim šipkama, no izvedba i kvaliteta su oskudne. Debljina ploče je jedva 5 cm (Slika 5.97, gore), a armatura je postavljena bez zaštitnog sloja u donjoj zoni. Zbog djelovanja atmosferilija, armatura je u potpunosti korodirala, a načinom na koji je bila postavljena nije ni imala nosivu ulogu. Kod rušenja betonskih zidova stare terase uloženo je mnogo fizičkog napora. Uslijed procesa rušenja odlučeno je da će se materijal koji je nastao prilikom rušenja usitniti i koristiti za ispunu prostora ispod terase, koji je ranije bio šupalj. Time se reciklira materijal i smanjuje utjecaj na okoliš. Prilikom izrade temelja, provučena je perforirana drenažna cijev kako bi se osigurala odvodnja oborinskih voda. Oko cijevi je nasut tučenac, dok se u ostatku koristio otpadni betonski materijal.
