Master's thesis / Diplomski rad

**REVITALIZACIJA AUTOHTONE KAMENE KUĆE U
KONTINENTALNOM DIJELU HRVATSKE S
NAGLASKOM NA DETALJE IZVEDBE**

Iris Žuti

Varaždin, rujan 2023.

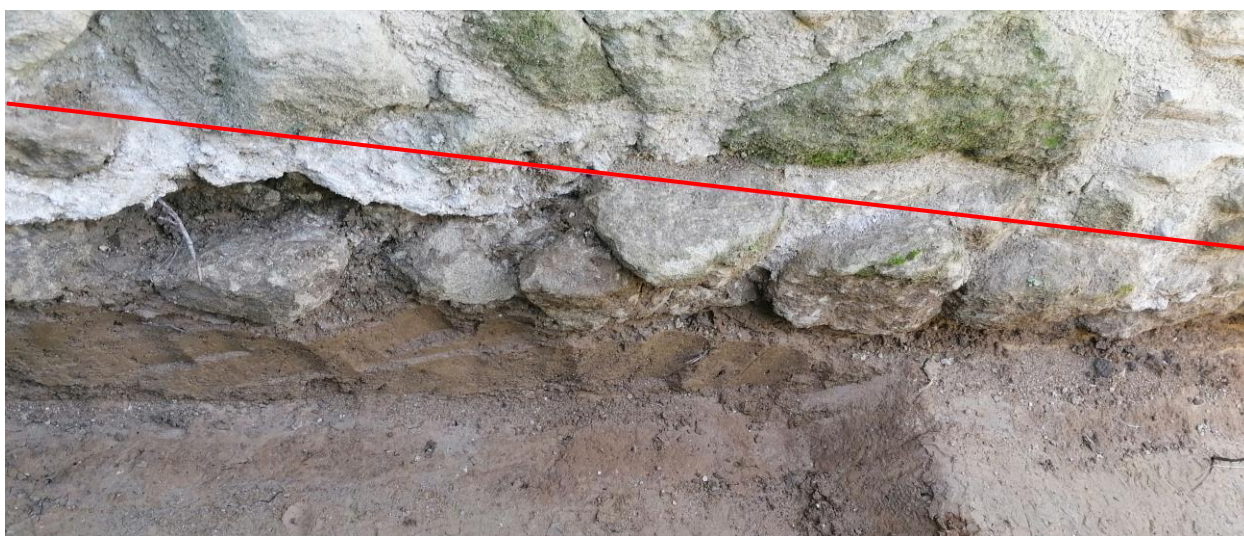
„Temelji su zidani od kamena te je kao vezivni materijal korišteno „blato“ to jest zemljana masa. Širina temelja je između 45 cm i 50 cm. Tijekom iskopa uočeno je da dubina temeljenja nije zadovoljavajuća prema propisima. Temelji objekta rađeni su stepenasto, okvirno u dvije razine, odnosno pratili su konfiguraciju terena. Na sjeveroistočnom dijelu kuće temelji su dublji, dok su na sjeverozapadnom i zapadnom zbog terena vrlo plitki s obzirom da je teren puno viši. Na pojedinim mjestima su temelji duboki oko 50 cm, dok na mjestima gdje nije bilo moguće izvesti dublje temelje, oni iznose tek 10-ak cm dubine, mjereno od razine zemljanog poda unutar objekta. Na Slika 3.10 se prikazuje izveden iskop uz temelje i zidove, crveni konop označuje visinu gotovog poda, pa se samim time može zaključiti da su temelji vrlo plitki na tom dijelu kuće.“ [6]

Slika 3.10: Iskop uz temelje

OCJENA: NE ZADOVOLJAVA → nedovoljna dubina temeljenja na pojedinim dijelovima, potrebno potkopavanje objekta i podzidavanje temelja.

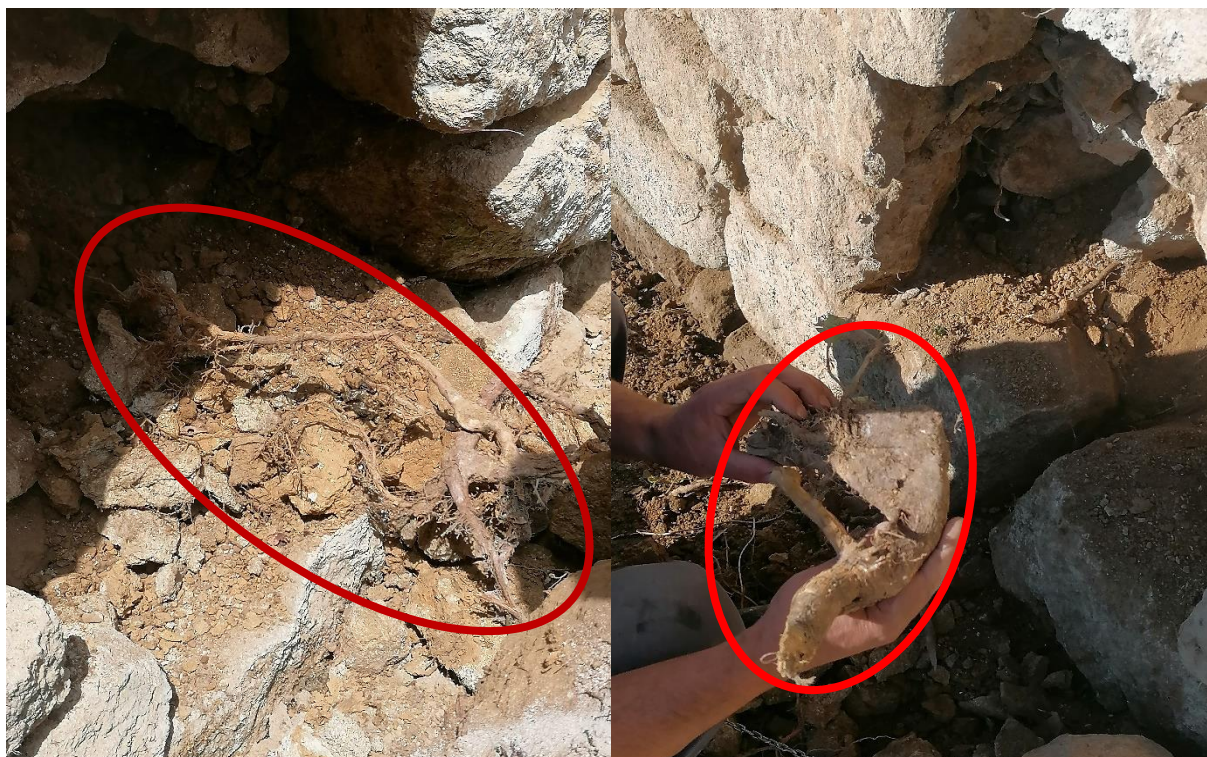
Slika 3.22: Prikaz korijenja prilikom iskopa s vanjske strane objekta

OCJENA: DJELOMIČNO ZADOVOLJAVA → nema velikih konstruktivnih oštećenja, velikih pukotina ni samourušavanja, ali je potrebna detaljna sanacija zidova fugiranjem, izrada serklaža, uklanjanje raslinja te sprječavanje vlage izradom hidroizolacije i drenaže. [5]

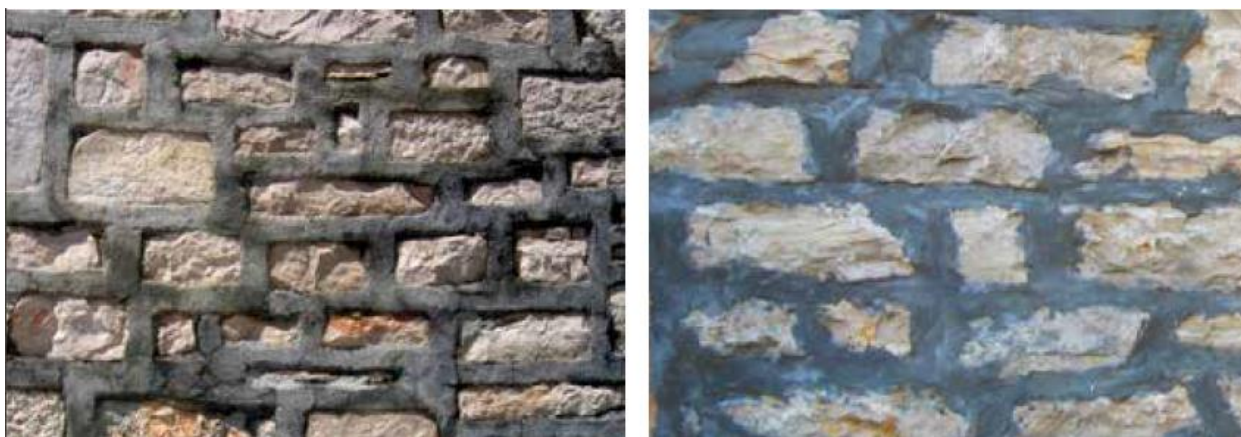
Slika 4.7: Primjer loše izvedenog fugiranja [7]

Fuge se ispunjavaju vapnenim mortom, te se eventualno zbog estetike dodaje bijeli cement. Cement je inkompatibilan kemijski, fizikalno i vizualno s kamenom. Djelovanje čistog cementa na kamen je nepovoljno. Voda s vremenom kroz kamen i pukotine u fugama prodire u zid, budući da je cement nepropustan voda koja uđe ne može isparavati, stoga je potrebno dodati vapna budući da je ono propusnije. Vлага koja se zadržava u zidovima isparava prema unutarnjem prostoru i prema van ali kroz kamen, a time dolazi do rizika da hladnoća nepovoljno djeluje na sam kamen. Osim toga, čisti cementi mort je tvrdi od osnovnog kamenog materijala, stoga se preporuča uporaba vapnene žbuke. Mort se u fuge ugrađuje zidarskim žlicama, ili posebnim strojevima koji mort utiskuju pod tlakom. Zbog estetike, preporučuje se jednostavno fugiranje upušteno nekoliko milimetara u lice zida, a ne izbočeno van lica. [7]

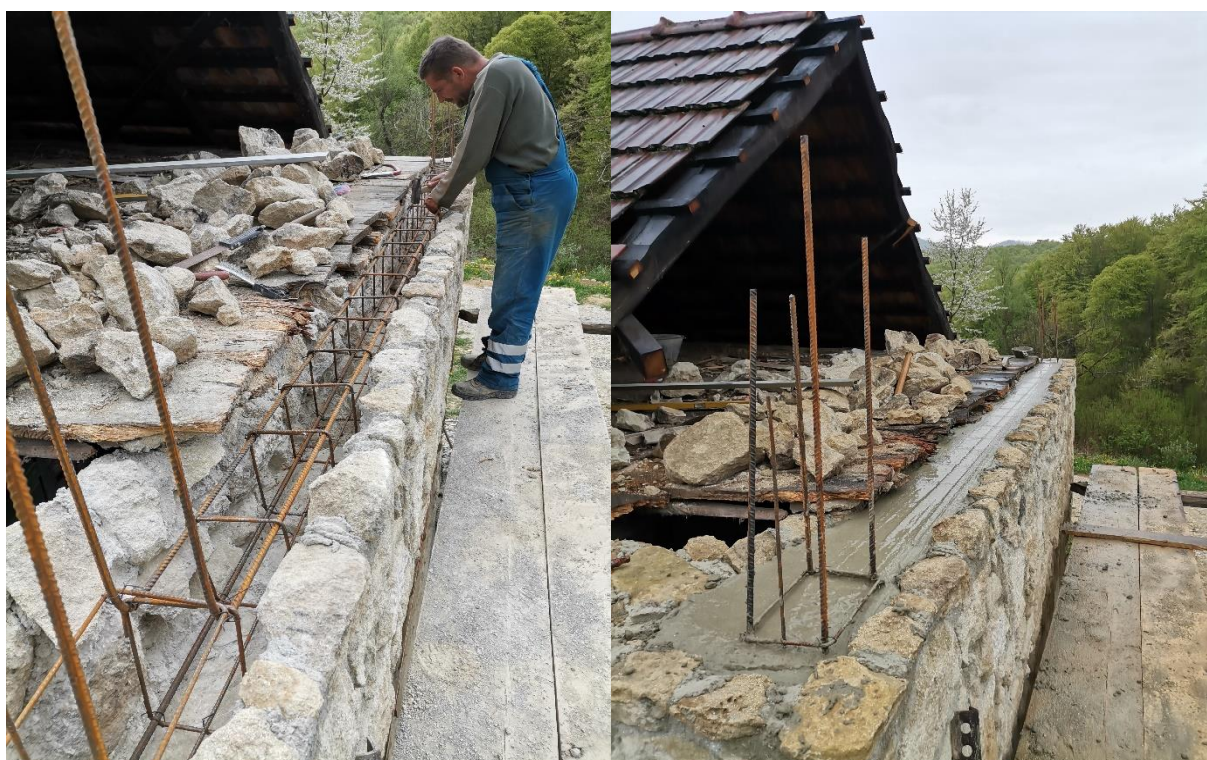
Slika 5.33: Ugradnja armature i betona u kamenu kanalicu (zapadna strana)

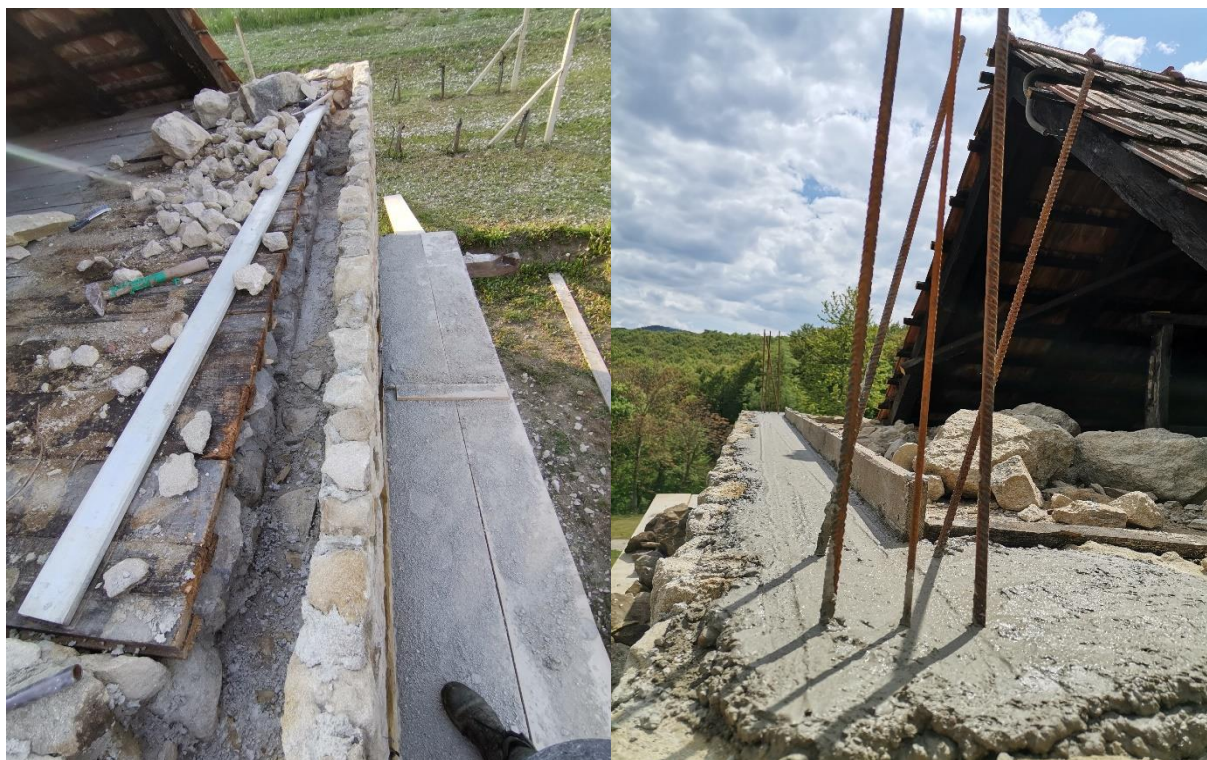
Slika 5.34: Ugradnja armature i betona u kamenu kanalicu (istočna strana)

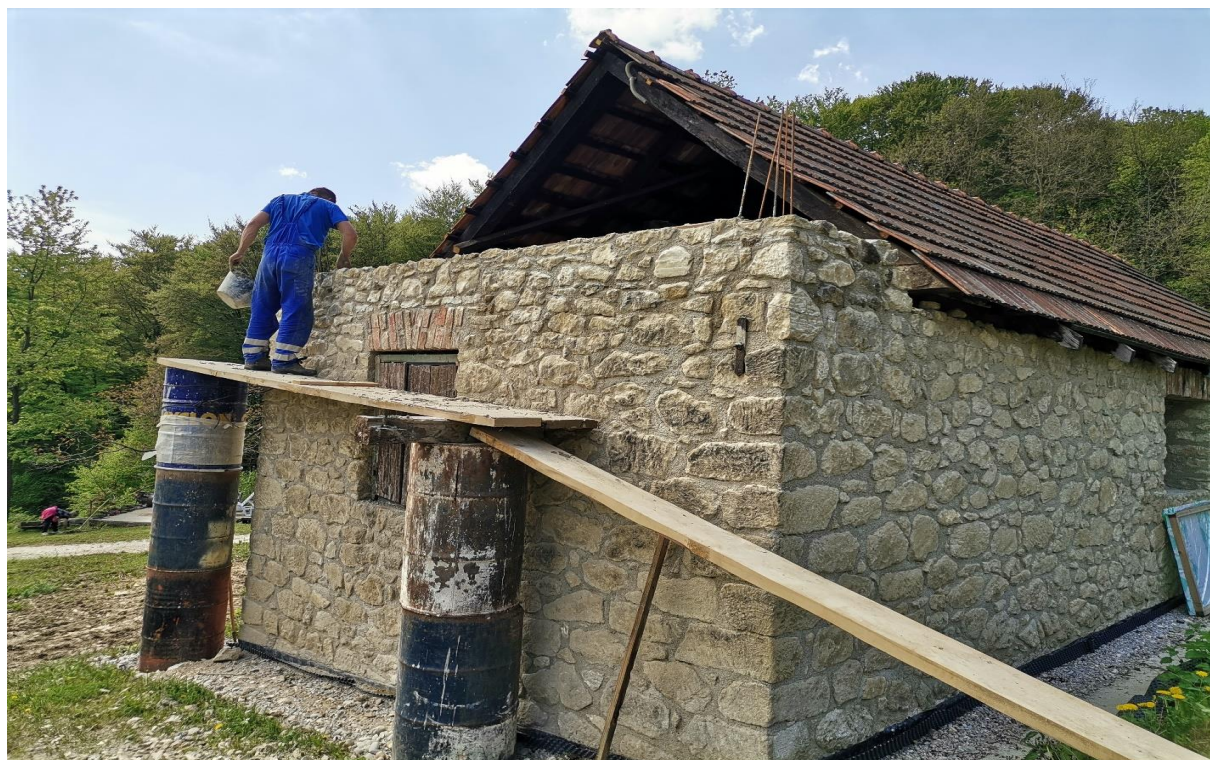
Slika 5.35: Ugradnja betona i improvizacija skele (istočna strana)

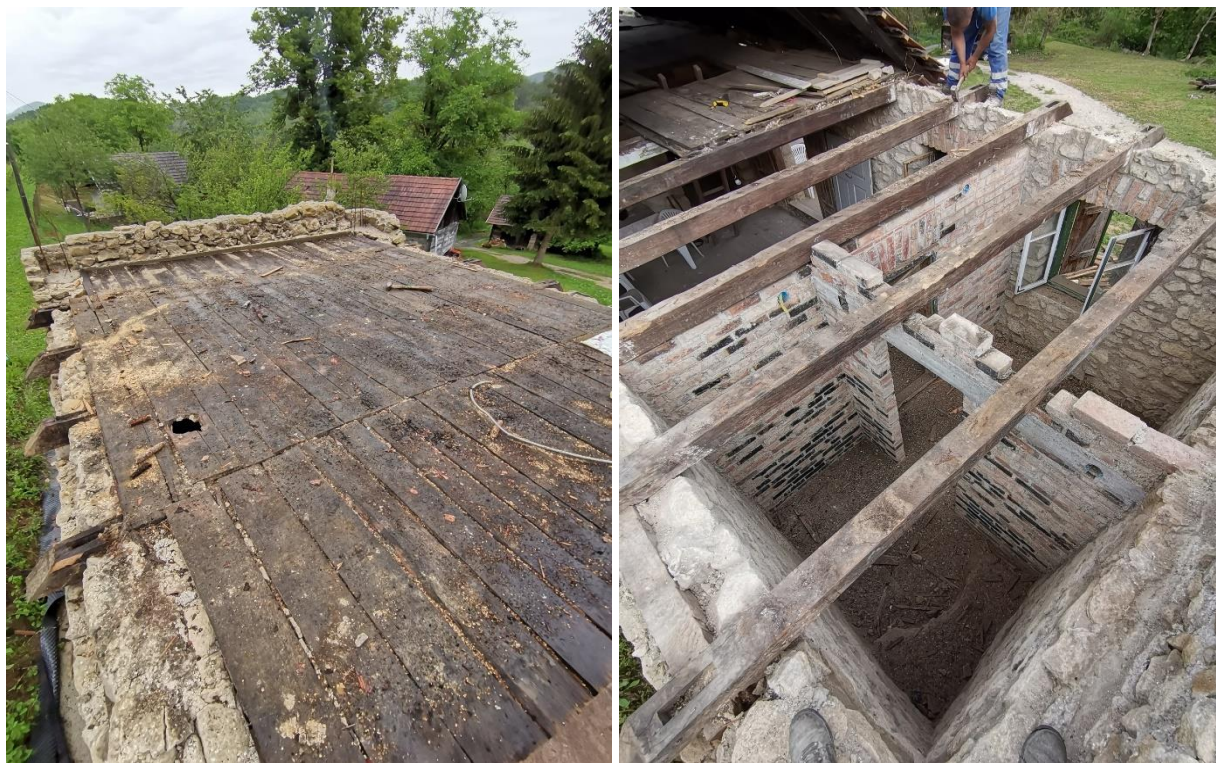
Grednici na ovom objektu nisu služili samo kao nosivi dijelovi stropne konstrukcije, već i kao dio krovne konstrukcije s funkcijom veznih greda. Takva, pajantna, krovišta vrlo su česta iz tog razdoblja, no u današnje vrijeme rijetko se izvode. Grednici su izvorno ležali na nazidnim gredama koje su dimenzija 12 cm x 12 cm. Uklanjanjem grednika i nazidne grede, u zidovima su ostala ležišta grednika. S obzirom da je dimenzija nazidne grede manja od standardnih dimenzija serklaža, a izradom većih dimenzija morali bi se pomaknuti ležajevi u visinskom smjeru čime bi se dobila veća svjetla visina prostorija u prizemlju, odlučeno je da će se serklaži izvoditi iznad postavljenih grednika. Na taj način novi grednici dolaze na identično mjesto kao izvorni. Međutim, uklanjanjem nazidne grede dobiva se prazan prostor koji je potrebno popuniti. Ispuna je odrađena kamenom i vapneno – cementnim mortom, pri čemu je dodatna pažnja posvećena u niveliranje svih ležišta u istu ravninu, jer su postojeći grednici imali odstupanja u dimenzijama. Slika 5.46 prikazuje ležišta grednika nakon uklanjanja starih grednika, dok Slika 5.47 prikazuje pripremljena ležišta za nove grednike.

Slika 5.45: Izgled stropa i grednika prilikom demontaže

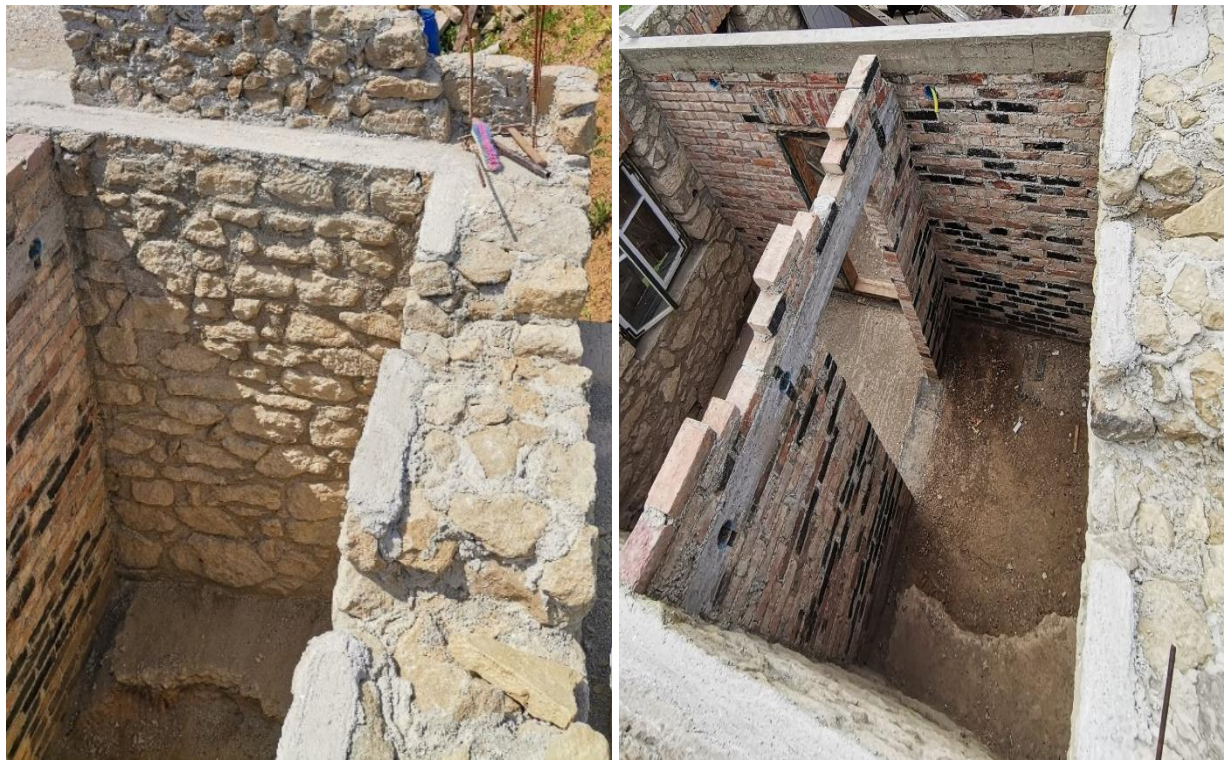
Slika 5.47: Nova ležišta grednika prije ugradnje novih grednika

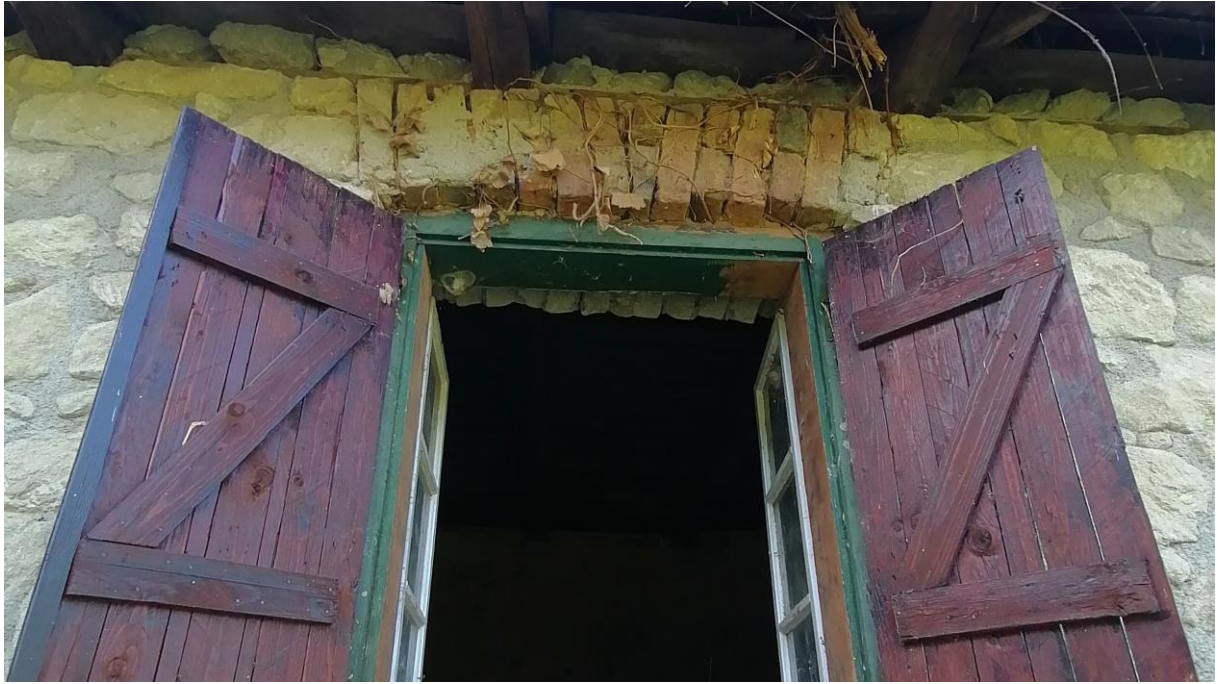
Slika 5.59: Izgled nadvoja prije restauracije

Slike prikazuju stanje nadvoja prije zahvata sanacije te poslije. Vidljivo je kako opeka nije položena vertikalno na ravninu oplata, već je svaka opeka nakošena, krenuvši od sredine na lijevu i desnu stranu. Kako bi iskošenje opeka bilo moguće, u sredini nadvoja potrebna je klinasti segment. Ukošenje je vrlo važno kako bi opeka ugrađena u nadvoj držala sama sebe, stvarajući tlak. Ovakav način izrade nadvoja vrlo je uobičajeni za stare građevine.

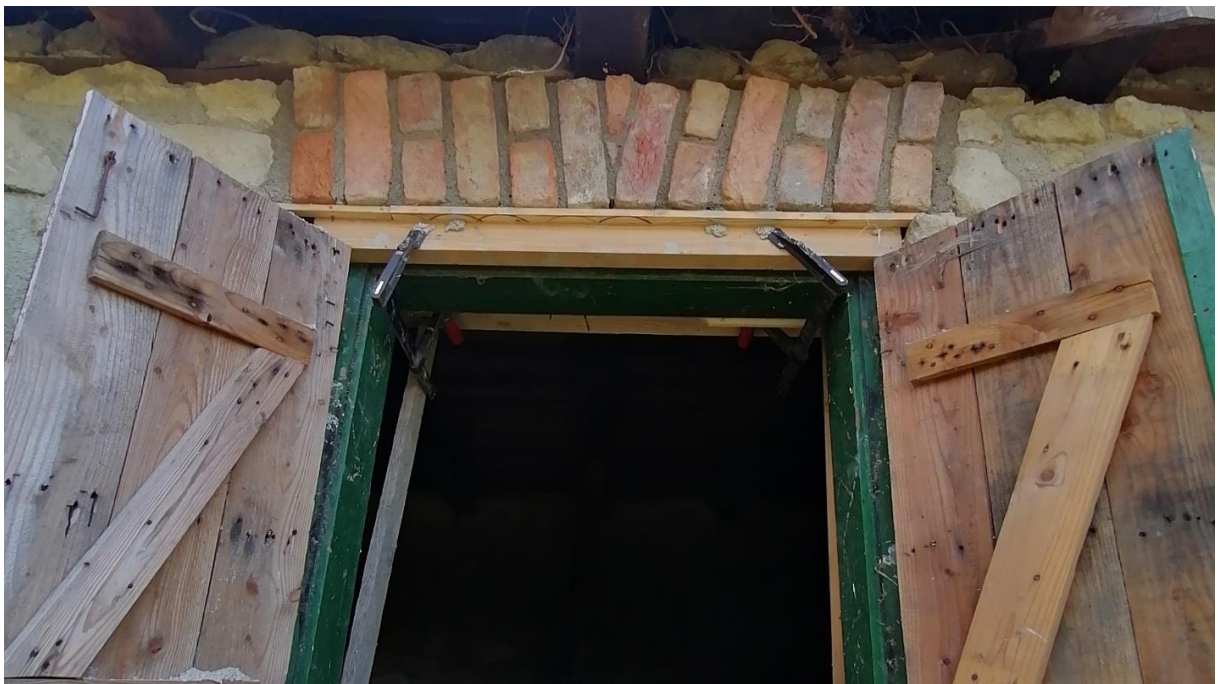
Slika 5.60: Izgled nadvoja nakon restauracije

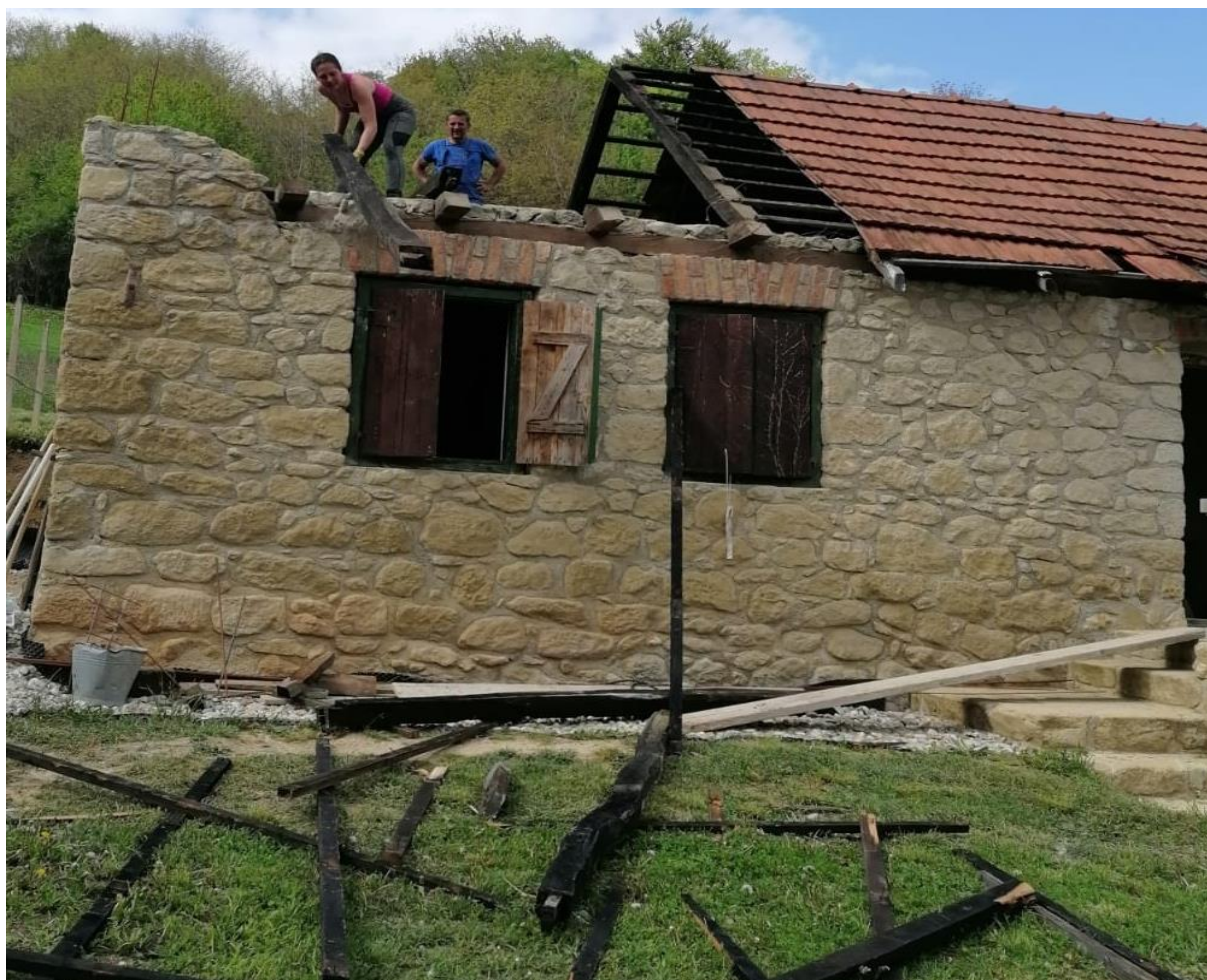
Slika 5.71: Segmentno rušenje krova

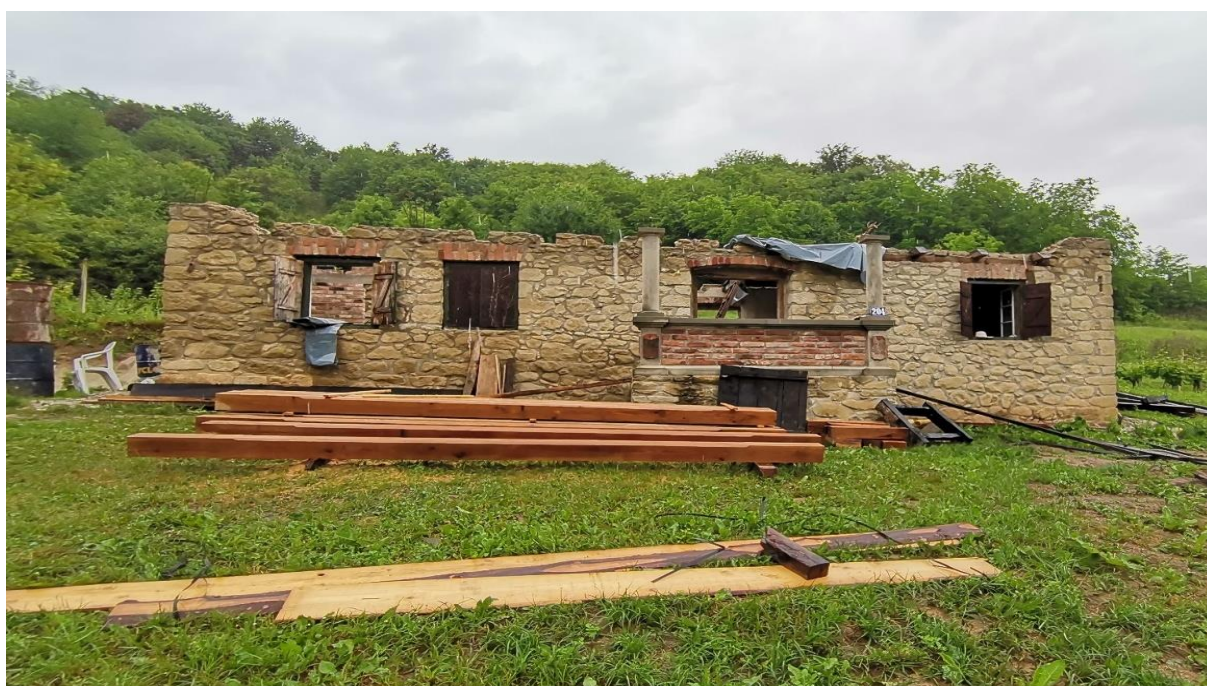
Slika 5.74: Objekt bez krova

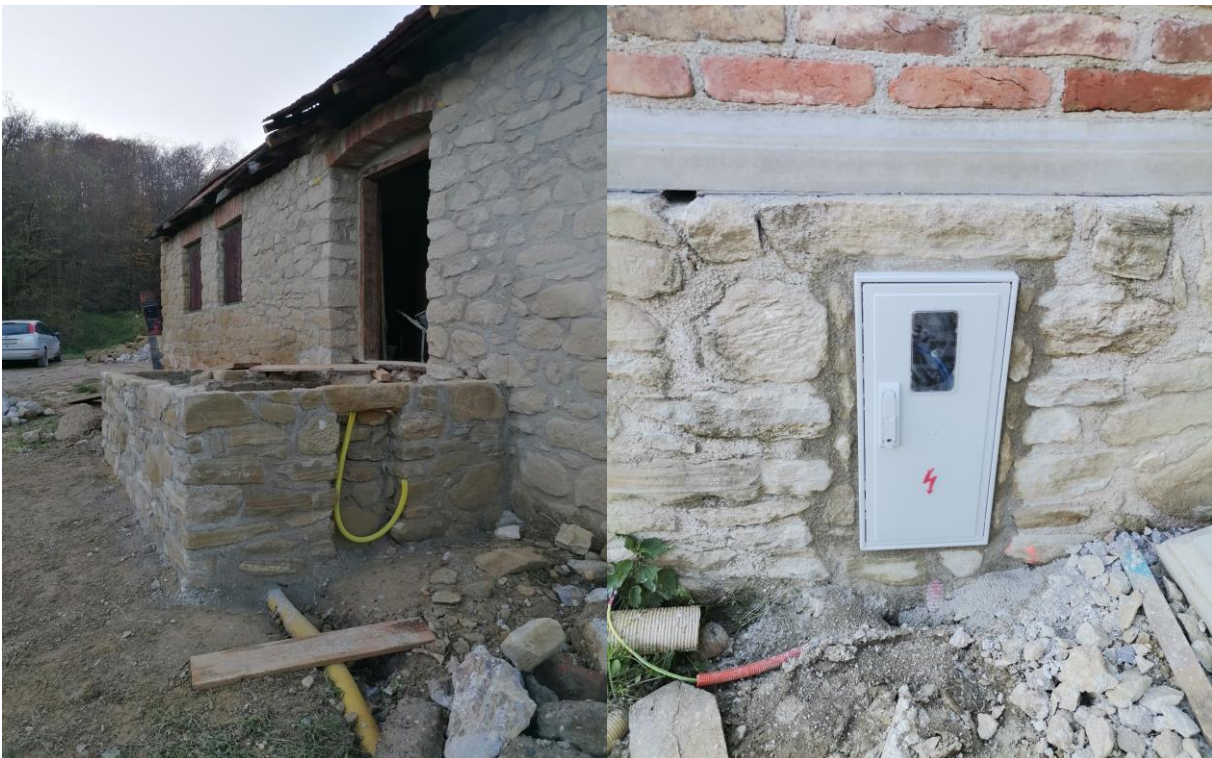
Objekt nema postojećih instalacija. Budući da je riječ o tradicionalnoj kamenoj kući, zbog estetskih vrijednosti je potrebno „sakriti“ navedene instalacije. Unutar objekta su samo pojedini zidovi žbukani, pa nije bilo moguće instalacije postaviti ispod žbuke već je na ovom objektu to izvedeno tako da su se bužiri za elektro instalacije uvodili unutar fuga prije fugiranja. Slika 5.90 (desno) i Slika 5.91 prikazuju krivine dobivene prilikom provlačenja bužira. Drugačiji način nije bio izvediv. Važno je da oni budu što blažih krivina, kako bi se nesmetano kasnije provukle žice. Uz to, treba imati na umu postavljanje priključnog mjernog ormarića za struju, budući da je on većih dimenzija. Za to je potrebno predvidjeti pristupačno mjesto ugradnje, a ugradnja u kamen može predstavljati određene prepreke. Priključni mjerni ormarići ugrađuju se izvan objekta, pa je odabrano mjesto ugradnje u podnožju terase. Prilikom izrade zida terase ostavljena je niša dovoljnih dimenzija za ugradnju spomenutog ormarića. Ugradnja priključnog mjernog ormarića prikazana je na Slika 5.92.

Slika 5.92: Ugradnja priključnog mjernog ormarića u nišu

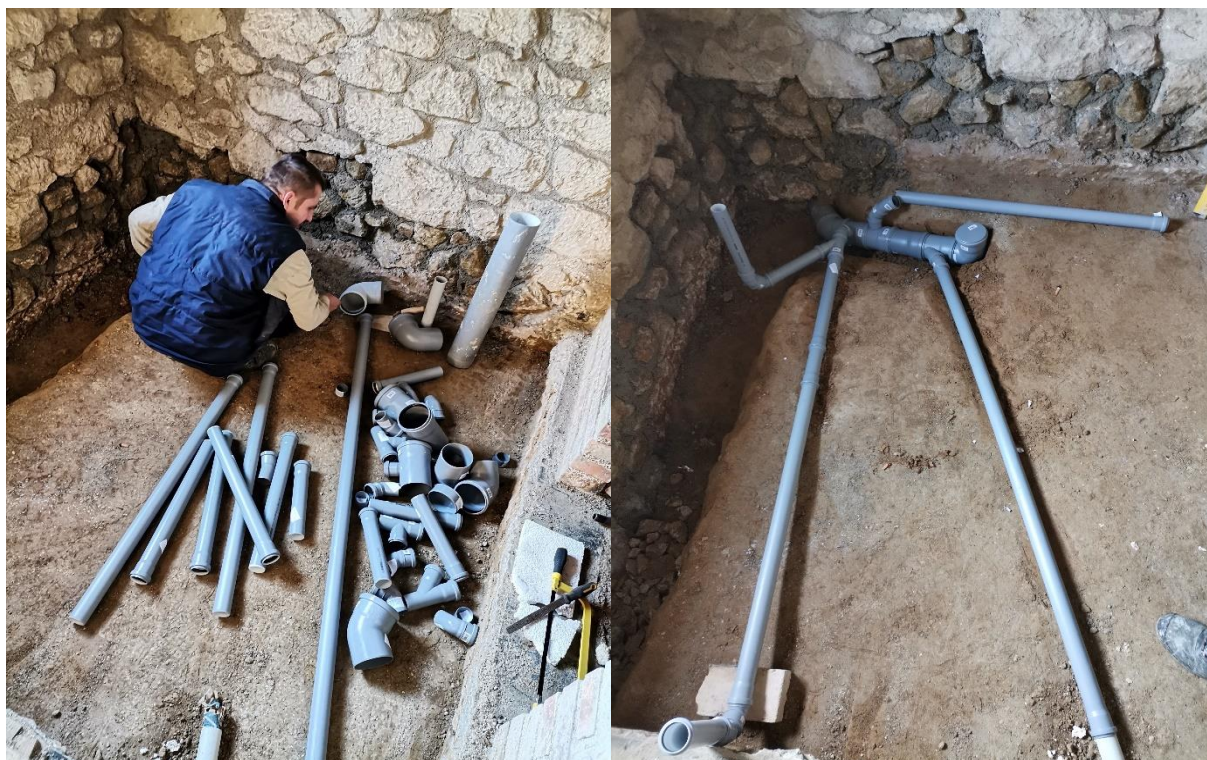
Ugradnja cijevi za odvodnju i kanalizaciju provedena je prije zasipavanja poda kamenim tučencem i betoniranja armirano – betonskih ploča. Cijevi su provedene jednostavno, uz što kraći izlaz i što blaže kutove koljena. Sve cijevi moraju imati pad kako bi se osigurala nesmetana odvodnja. Kanalizacijska cijev izvedena je iz objekta za vrijeme podzidavanja temelja. Na kanalizacijsku cijev se veže i cijev s oluka pa je time osigurana i odvodnja oborinskih voda s krova.

Slika 5.93: Postavljanje odvodnih i kanalizacionih cijevi

Slika 5.94: Postavljanje odvodnih i kanalizacionih cijevi
