Cjelovita obnova potresom oštećene građevine javne namjene u Sisku uz usporedni proračun nosivosti i uporabivosti

Master's thesis / Diplomski rad

**CJELOVITA OBNOVA POTRESOM OŠTEĆENE
GRAĐEVINE JAVNE NAMJENE U SISKU UZ
USPOREDNI PRORAČUN NOSIVOSTI I
UPORABIVOSTI**

Tema ovog diplomskog rada je cjelovita obnova zgrade javne namjene u Sisku, čija je konstrukcija oštećena prilikom potresa koji su se dogodili dana 28. i 29. prosinca 2020. Hitnim pregledom, uporabljivost predmetne građevine prema razini oštećenjima (UHS) je N2 – Neuporabljivo – zbog oštećenja.

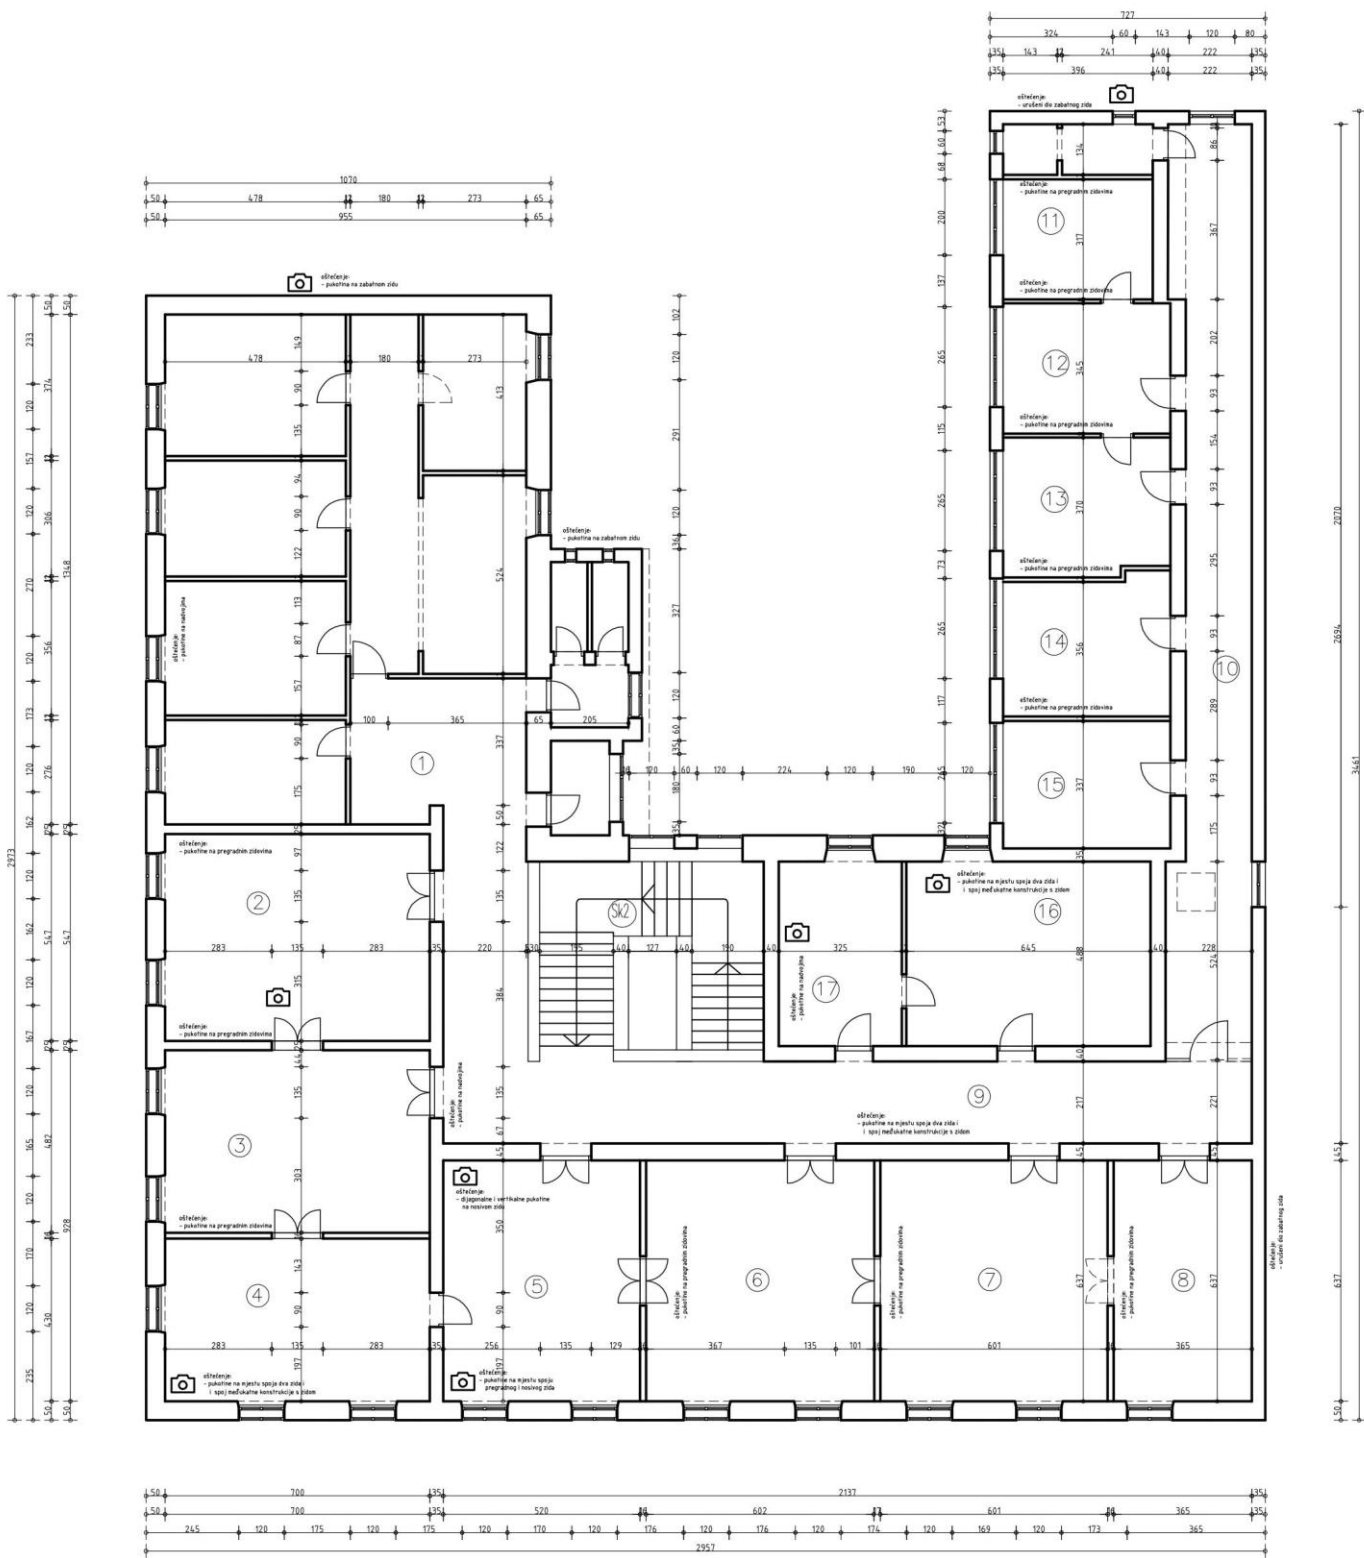
POSTOJEĆE STANJE
TLOCRT 2. KATA 1:200

Etaža drugog kata ima teška oštećenja nosivih elemenata i teška do vrlo teška oštećenja pregradnih zidova. U teško oštećenje 2. kata spada urušeni dio zabatnog zida i nadozida u razini potkrovlja, dijagonalne pukotine na nosivom zidu stubišta te pukotina na spoju zabatnih zidova.

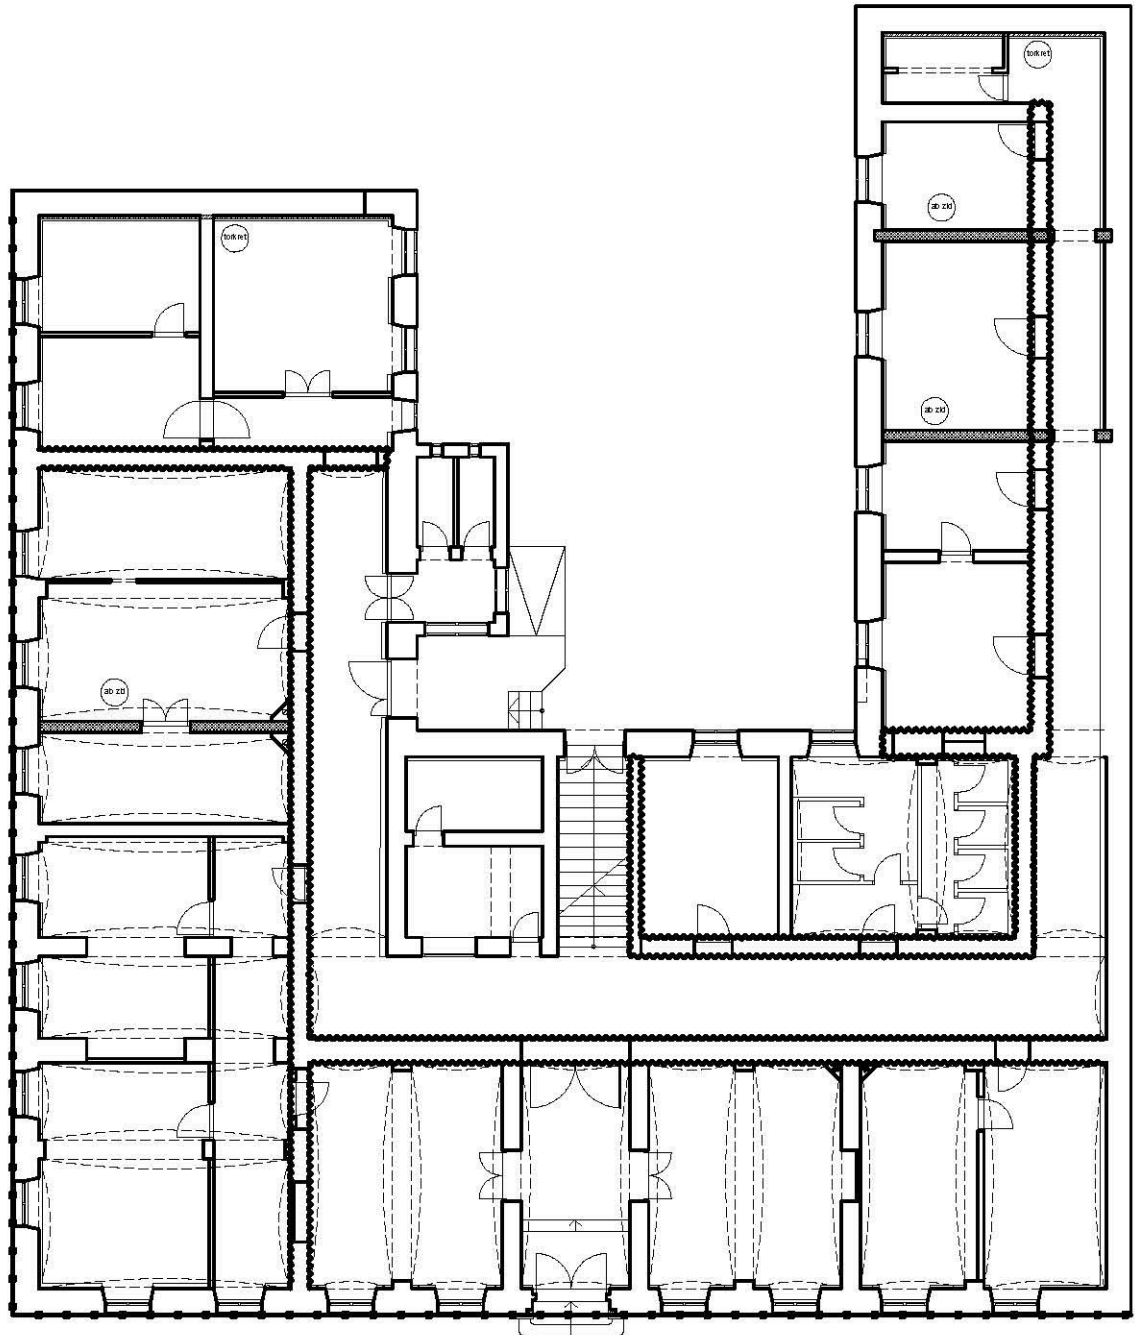
TLOCRT PRIZEMLJA
NOVO STANJE
Mj.: 1:200

frcm sustav - dvostrano (oštećeni nadvoji i zidovi s pukotinama)

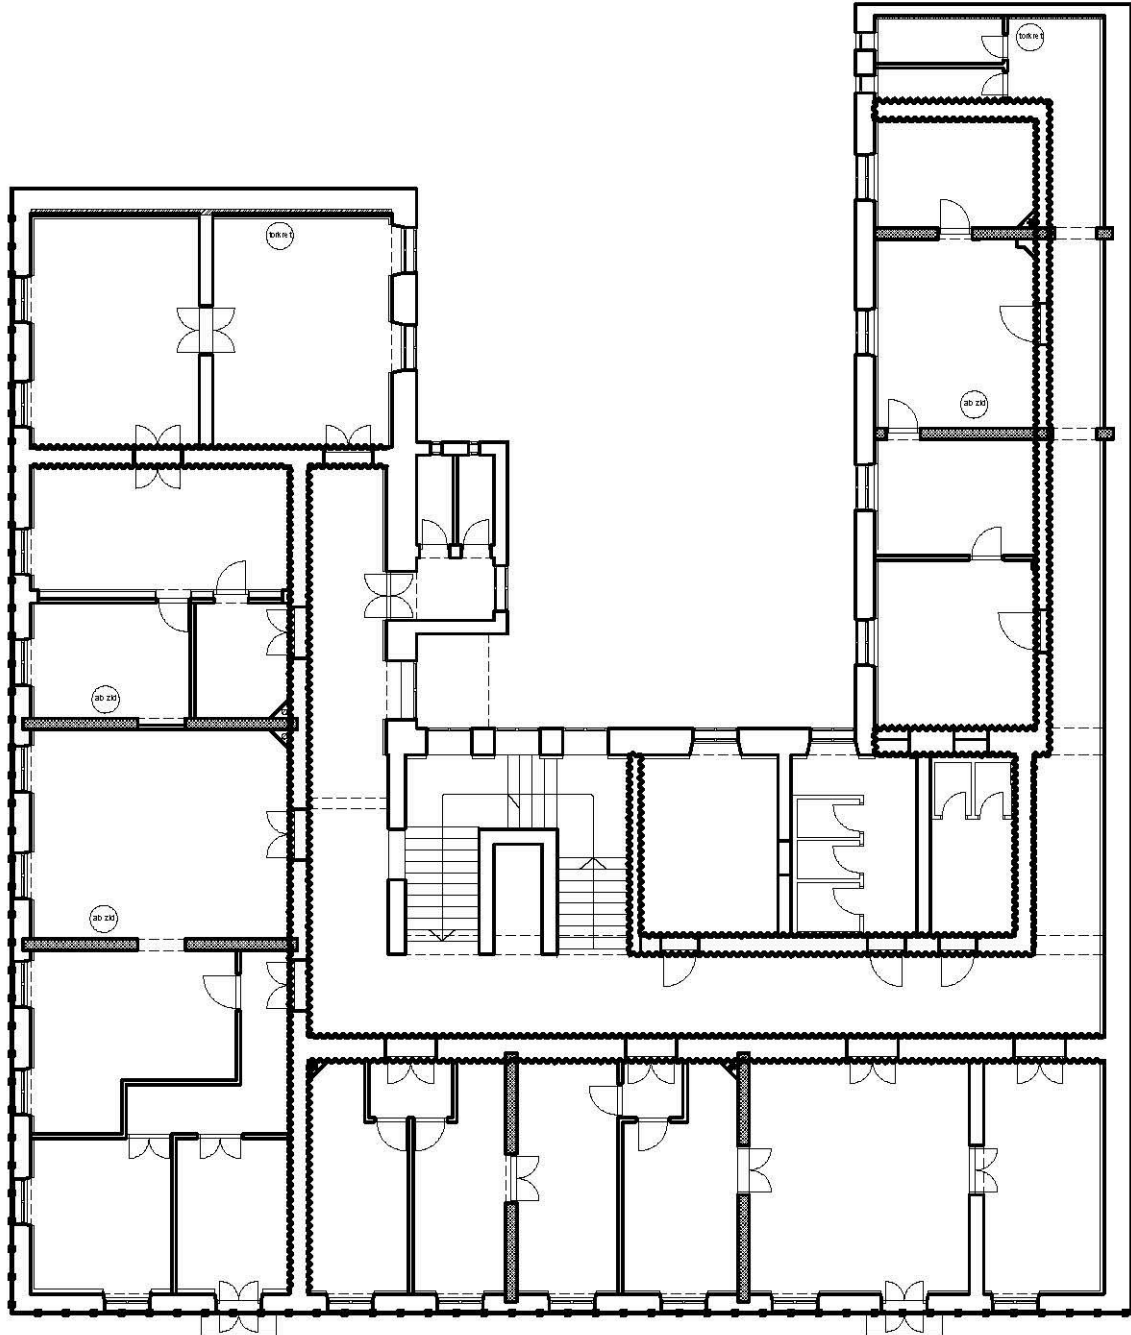
TLOCRT 1. KATA
NOVO STANJE
Mj.: 1:200

frcm sustav - dvostrano (oštećeni nadvoji i zidovi s pukotinama)

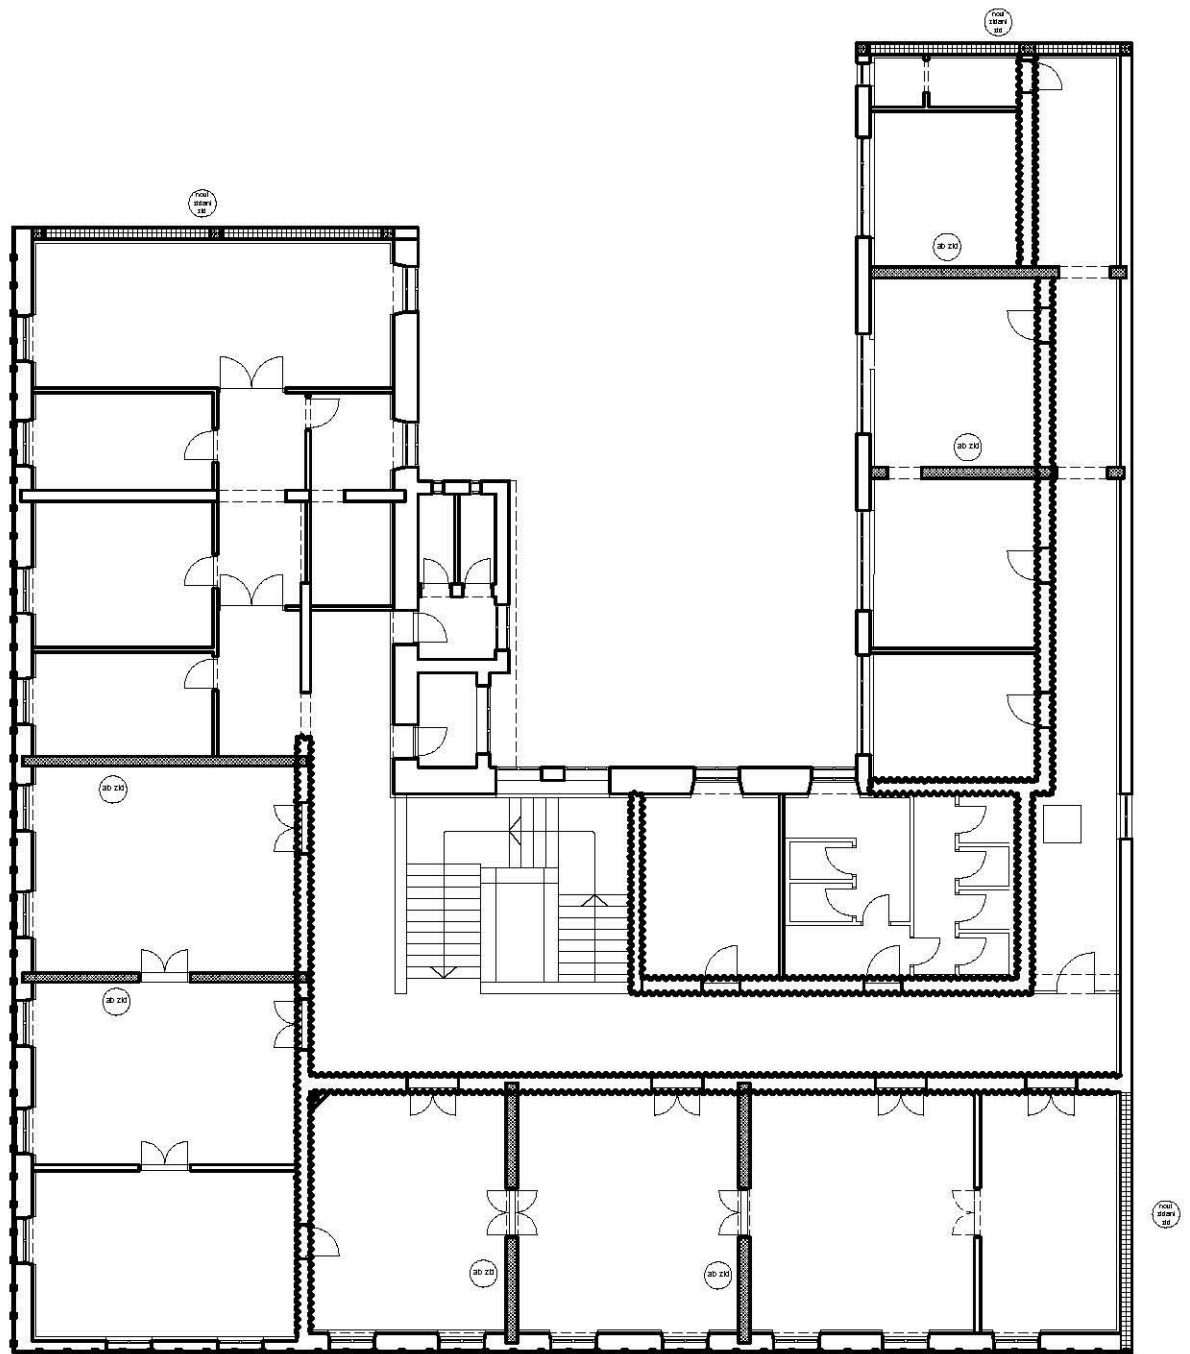
Prilog 4. Tlocrt 2. kata – novo stanje

frcm sustav - dvostrano (oštećeni nadvoji i zidovi s pukotinama)
