Cjelovita obnova potresom oštećene građevine javne namjene u Sisku uz usporedni proračun nosivosti i uporabivosti

Master's thesis / Diplomski rad

**CJELOVITA OBNOVA POTRESOM OŠTEĆENE
GRAĐEVINE JAVNE NAMJENE U SISKU UZ
USPOREDNI PRORAČUN NOSIVOSTI I
UPORABIVOSTI**

Tema ovog diplomskog rada je cjelovita obnova zgrade javne namjene u Sisku, čija je konstrukcija oštećena prilikom potresa koji su se dogodili dana 28. i 29. prosinca 2020.

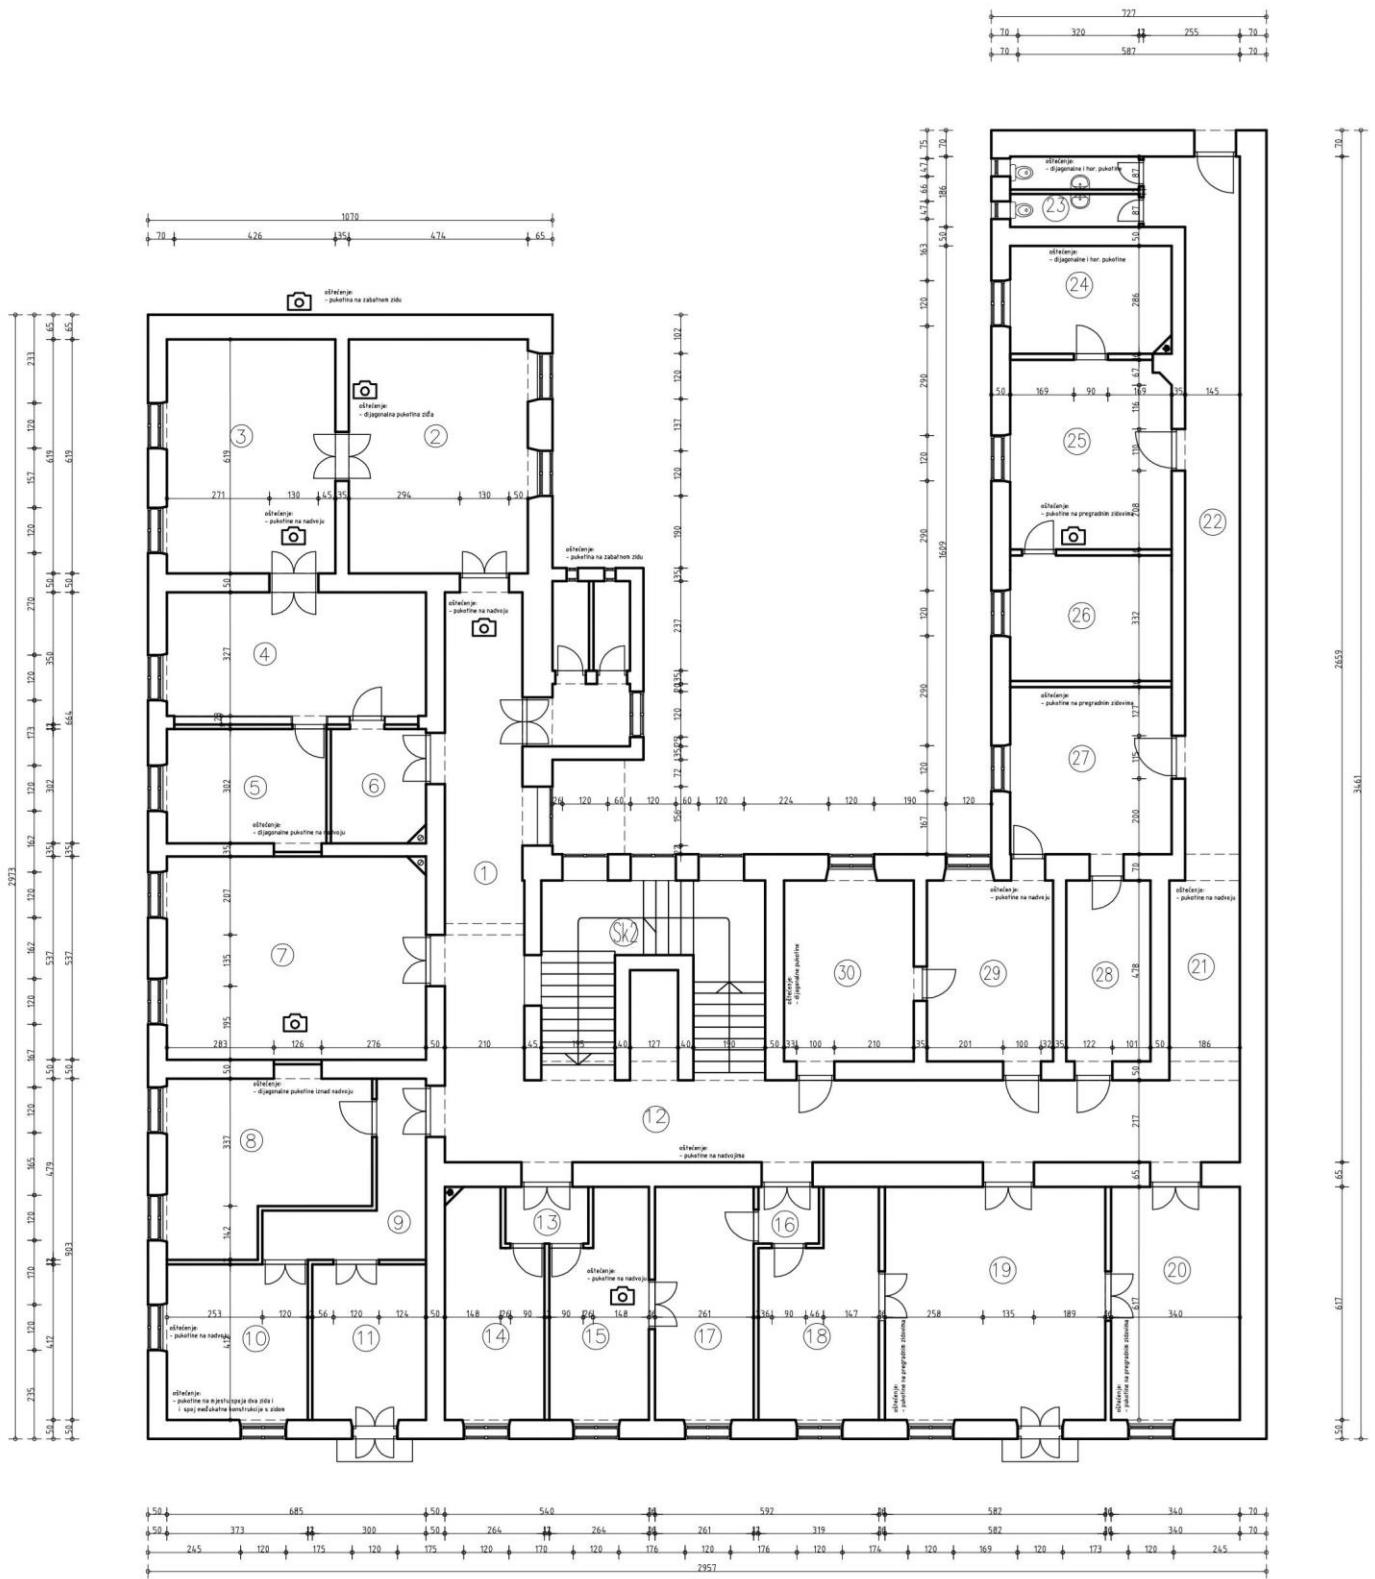
POSTOJEĆE STANJE
TLOCRT 1. KATA 1:200

Etaža prvog kata ima rasprostranjena blaga do umjerena oštećenja konstruktivnih elemenata i umjerene do teška oštećenja nekonstruktivnih elemenata. Oštećenja koja se javljaju na razini prvog kata su pukotine na pregradnim zidovima, pukotine na nadvoju, horizontalne pukotine na spoju zida i međukatne konstrukcije te pukotine na zabatnim zidovima.
