Dijagnostika oštećenja te konstruktivna obnova kapele Svetog Križa u naselju Sveti Križ

Master's thesis / Diplomski rad

**DIJAGNOSTIKA OŠTEĆENJA TE
KONSTRUKTIVNA OBNOVA KAPELE
SVETOG KRIŽA U NASELJU SVETI KRIŽ**

4. VIZUALNI PREGLED OBJEKTA I DIJAGNOSTIKA OŠTEĆENJA

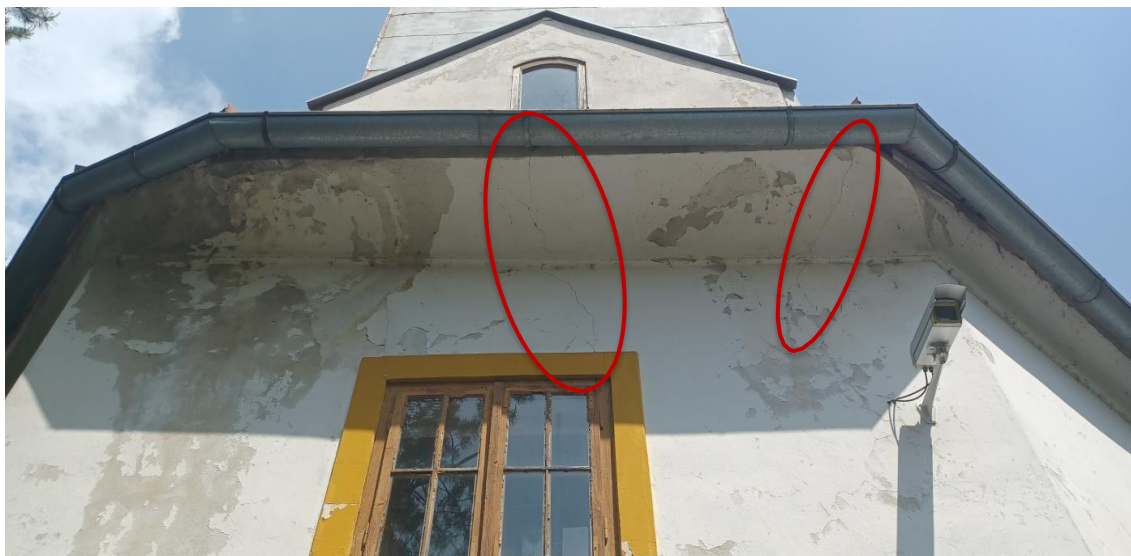
Slika 31: Krovni vijenac na zapadnom pročelju

Na zapadnoj strani uz rub krovnih ploha, možemo uočiti promjenu boje koja je prouzročena vlagom. Na navedenim rubnim područjima krovne plohe nisu dovoljno napuštene pa tako oborinedjeluju direktno na zidne površine objekta (*Slika 31: Krovni vijenac na zapadnom pročelju*).

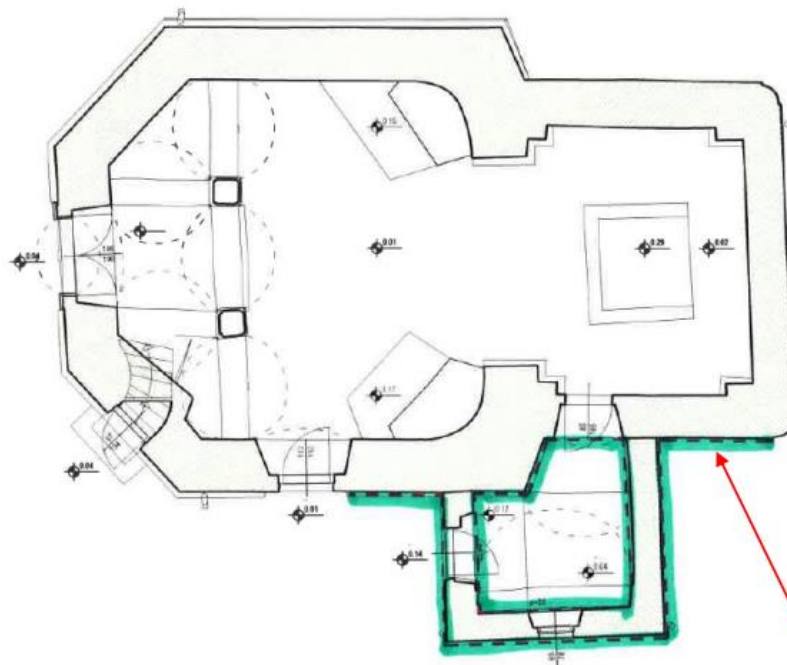
Raspucali zidovi sakristije (zelena boja) dodatno će se ojačati s dodatkom FRCM-a s vanjske strane i unutrašnje strane zidova. Korišteni tip FRCM-a MAPEGRID G220 + mort kao PLANITOP HDM RESTAURO. Moguće je koristiti sustav drugog proizvođača sličnih karakteristika materijala.

50X50 cm – PREDVIĐENO POLJE NA ZIDU KOJI SE NE OJAČAVA FRCM (VIDI PLAN POZICIJA)

OJAČANJE MAPEGRID G220			
γ_{Rd}	αt	η	α
2	0,8	0,9	1,5
t_{rF} [mm]	σ_u [N/mm ²]	ϵ_{fd}	nf [kom]
0,035	1000	675	2-OBOSTRANO

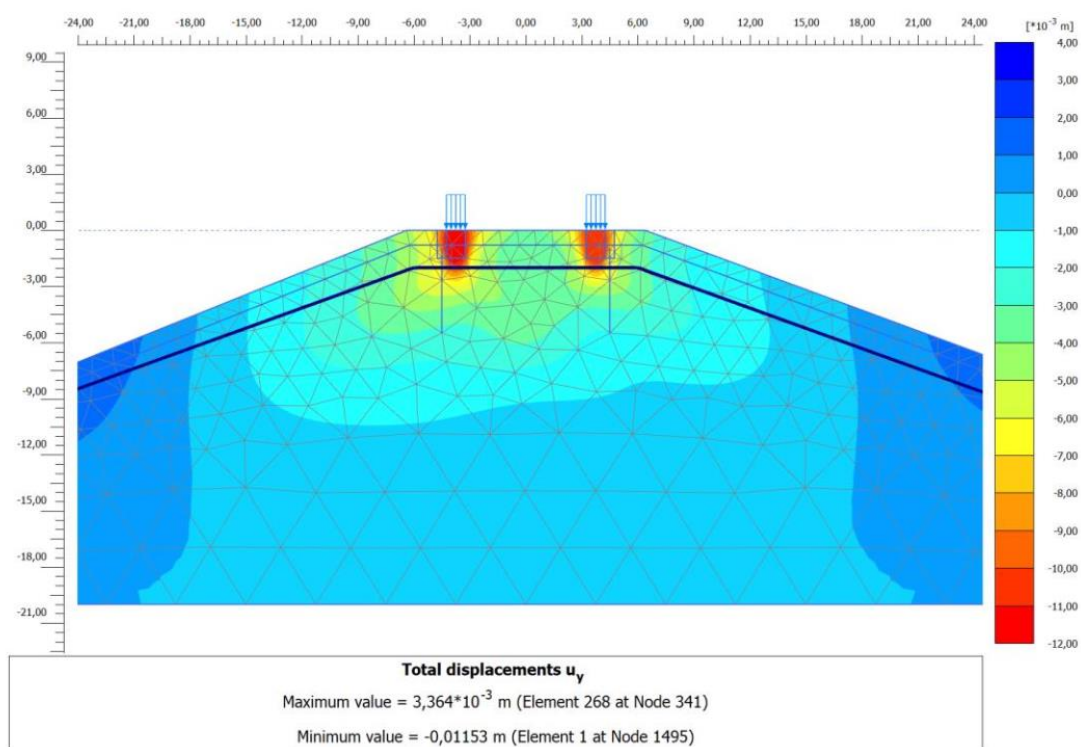
Slika 41: Prikaz vertikalnih pomaka postojećeg stanja [7]

Koeficijent krutosti tla ispod temelja $k = 150 \text{ kN/m}^2$ (opterećenje) / $0,0115 \text{ m}$ (pomak temelja) = $13\,000 \text{ kN/m}^3$.

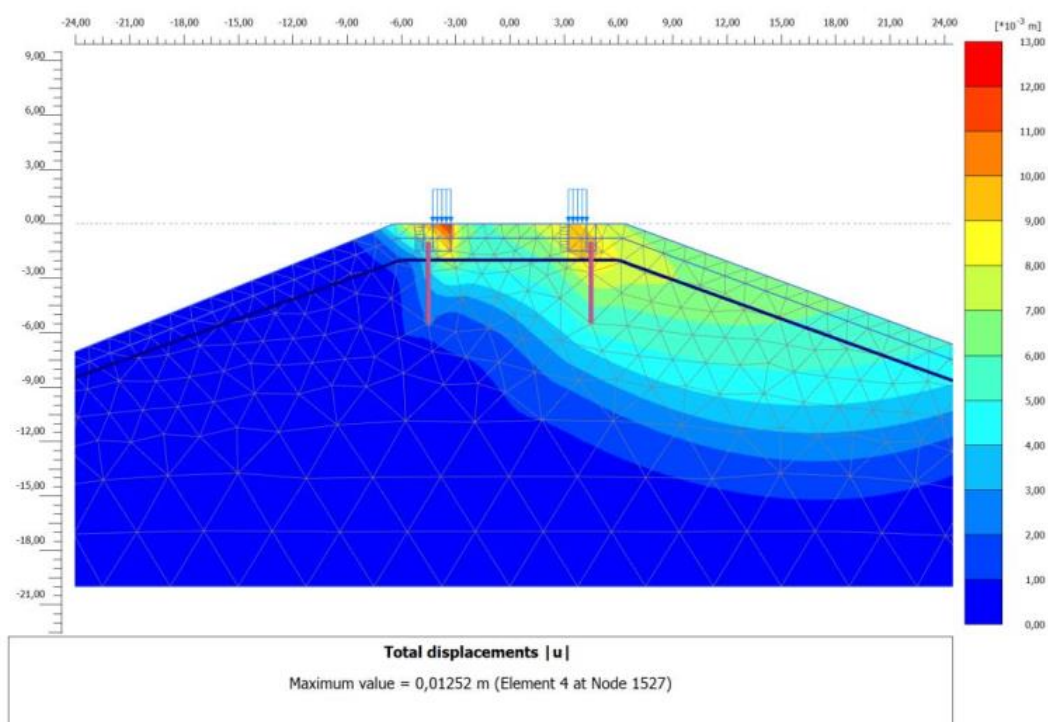
Slika 43: Prikaz ukupnog pomaka sa izvedenim pilotima od djelovanja potresnog opterećenja [7]

Prema proračunu dobivena vrijednost pomaka uslijed utjecaja potresnog opterećenja je oko 1,4 puta manja upotrebom pilota.

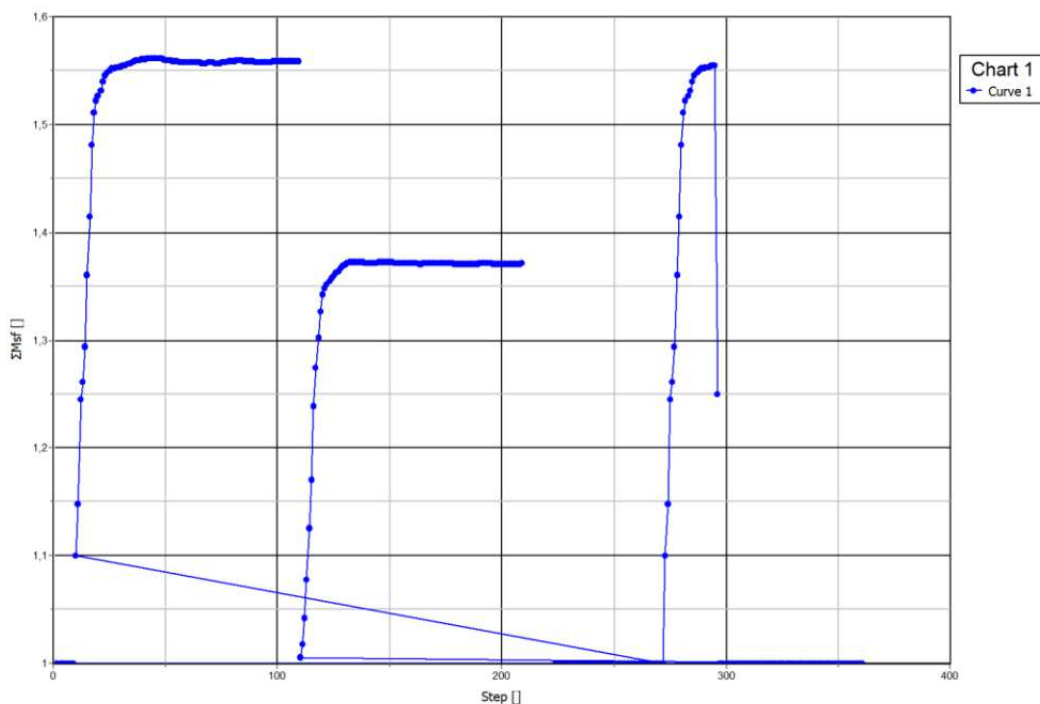
Slika 44: Prikaz faktora sigurnosti modela s pilotima i bez pilota [7]

Faktor sigurnosti modela bez pilota:
 $\gamma_M = 1,37 > 1,25$ – **ZADOVOLJAVA**

Faktor sigurnosti modela s pilotima:
 $\gamma_M = 1,55 > 1,25$ – **ZADOVOLJAVA**

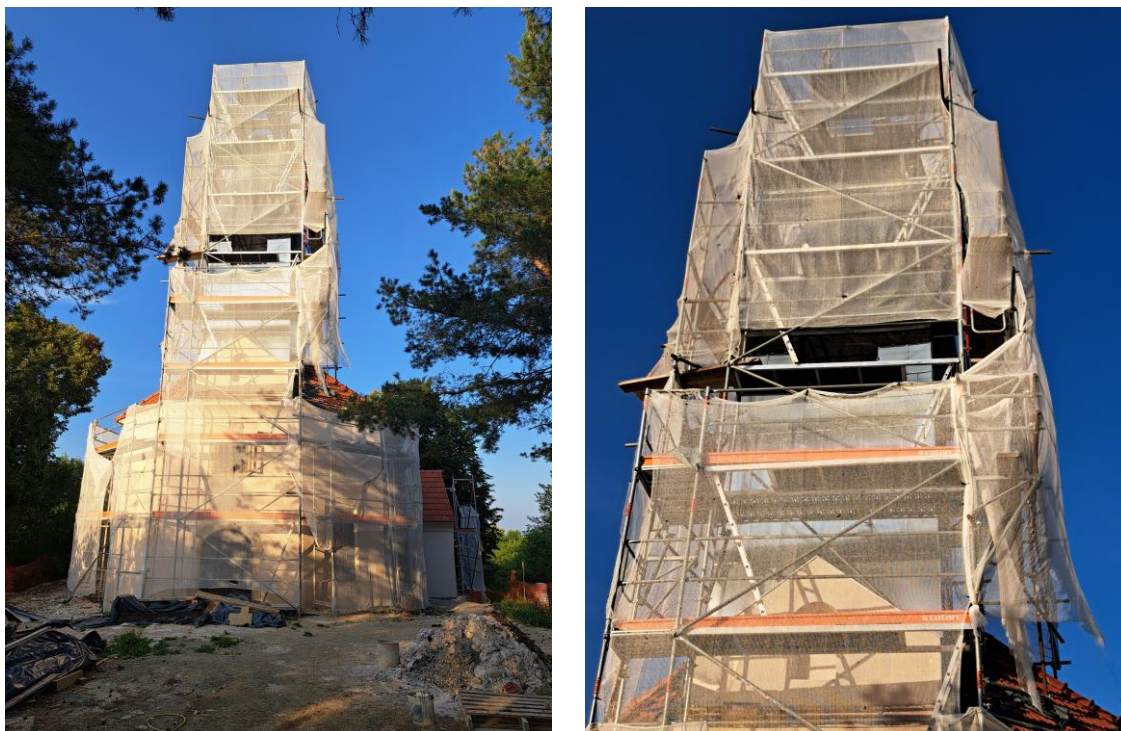
Slika 66: Ojačanje tornja

- Zvonik iznad pjevališta je izveden kao drveni koji se oslanja na nosive zidove. Pročelja zvonika su limena na daščanoj oplati. Unutar vanjskog ulaznog pročelja zvonika izveden je konzolni zid pridržan za kosnike tornja. Zid je izveden u kombinaciji kamena i opeke, nestručno izveden što je rezultiralo razgradnju i pomak zida u odnosu na težište što je rezultiralo oštećenje limenih opšava zvonika na mjestu krova.

Konstrukcija tornja je drvena te je potrebna provjera svih spojeva i zamjena dotrajale građe i konstruktivna dopuna konstrukcije. Dašćana oplata sa konstrukcije tornja se zamjenjuje novom. Konzolni zid koji je pridržan kosnicima tornja se zamjenjuje novim zidom na pripremljenom ležištu na nosivom zidu.

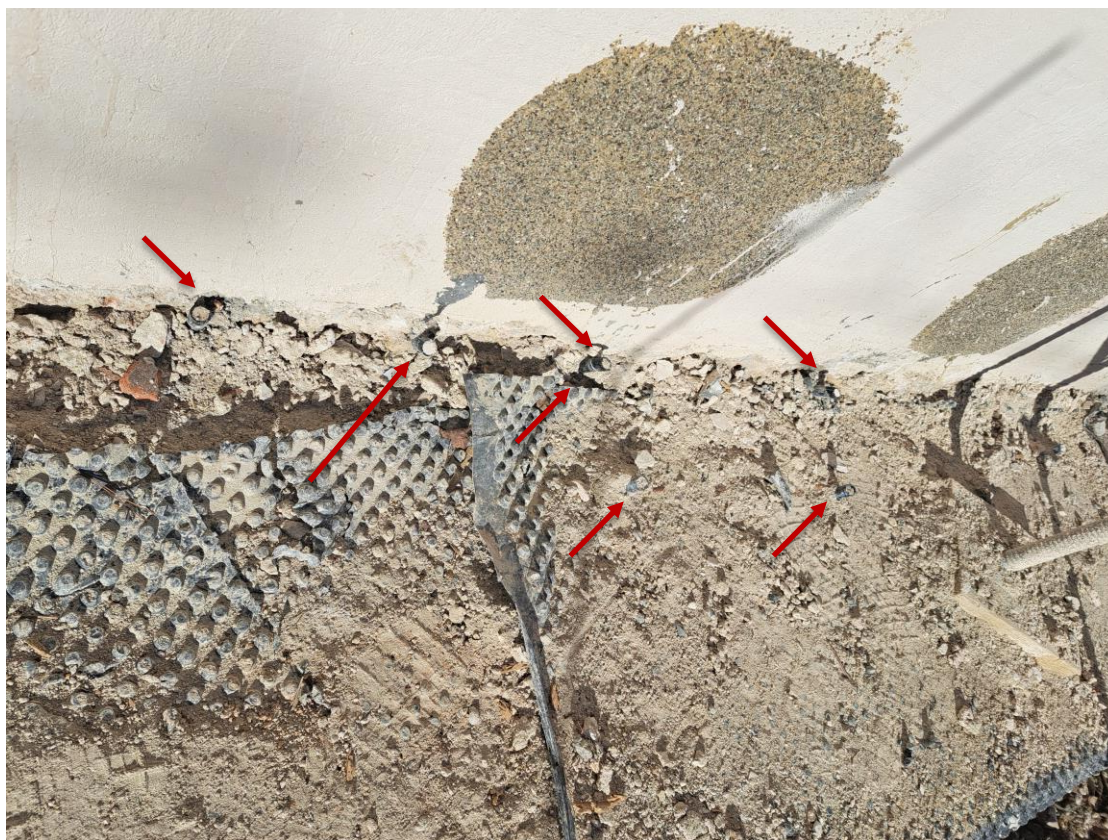
Slika 69: Ojačanje temelja kapele
