Sanacijske metode i konstruktivna obnova kapele Svetog Klementa u Kelemenu

Master's thesis / Diplomski rad

Sanacijske metode i konstruktivna obnova
kapele svetog Klementa

Nenad Siketić, 3577/336

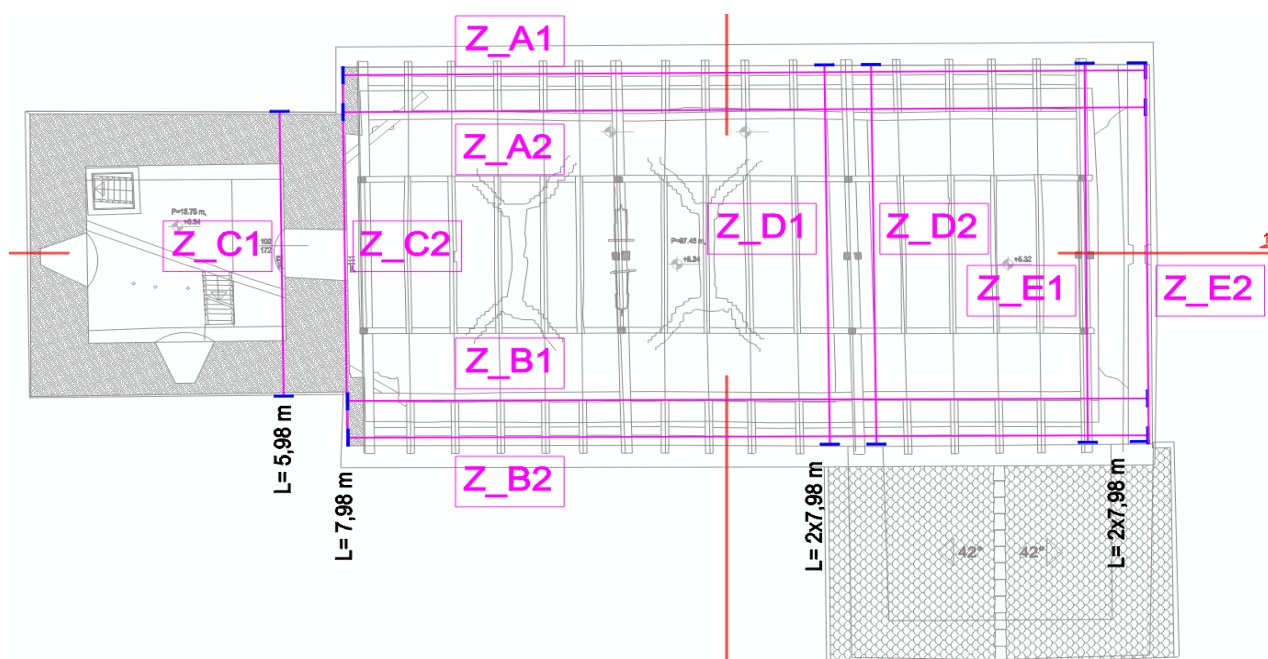
Slika 40. Prikaz tlocrta potkrovlja- sanacija zategama

U nacrtu pozicija zidova i svodova iznad pjevališta, prikazane su projektirane zatege u tlocrtu i na fasadama. Visina njihovog postavljanja definirana je tako da se izbjegnu otvori i konstrukcije lukova i nadvoja nad njima u tim zidovima. To je projektno određeno od kote + 4,90 na više, odnosno neposredno ispod profilacije vijenaca krovišta u prednjim i uzdužnim i zidovima kapele.

Hitna mjera sanacije oštećenih zidova, koja će otkloniti mogućnost budućih povećanja postojećih pukotina u zidovima, jest zatezanje glavnih zidova kapele pri njenim vrhovima. Uobičajeno se to radi na svakom zidu s obje njegove strane, no ovdje je zbog cijele unutrašnjosti ispunjene s vrijednim i zaštićenim žbukorezima nemoguće izvađati bilo kakve invazivne radove s unutrašnje strane zidova, pa tako ni postaviti čelične zatege. Ostaju dakle dvije mogućnosti:

Sve navedene zatege nakon postavljanja zatežu se na max. 30 kN vlačne sile prednapona u njima.
