Sanacija i rekonstrukcija bastiona Starog grada Zrinskih u Čakovcu

Undergraduate thesis / Završni rad

2016

**SANACIJA I REKONSTRUKCIJA BASTIONA
STAROG GRADA ZRINSKI U ČAKOVCU**

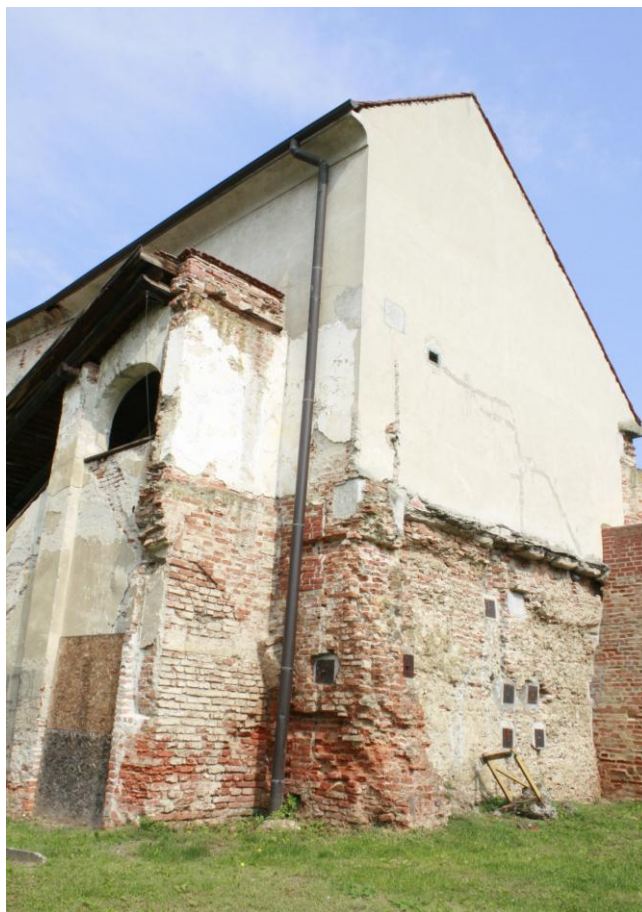
Slika 4.18. Krajnji zid "radiostanice"

POZ 201 III-Z - Spojni dio između centralnog bastiona III. dilatacije i nove zgrade IV. dilatacije (slika 4.18), već spomenuti ostatak srušene zgrade nazvan po radiostanici koja je nekad tu bila smještena, već je prije statički saniran kao što je već navedeno. Zadnje izvedeni radovi sanacije na tom dijelu utvrde bili su podbetoniranje i ojačanje temelja te zgrade putem mikropilota.

Sada će istočni zidovi tog dijela postojeće građevine biti susjedni novoj zgradi na način da se na udaljenosti 15 do 20 cm od postojećeg zida (koji je posebno u prizemnom dijelu vertikalno jako neravan) izvađaju zabatni zidovi nove zgrade, a prostor između njih će se prirodno odzračivati. Zbog funkcionalnog spajanja novih i postojećih prostora, kroz postojeći zid u katu „radiostanice“ izvest će se tri otvora za prolaze i vrata. Ovaj će se zid u katu sastojati od samih stupova i stupaca, te nadvoja među njima. To znači da se prije svih radova mora podupri sadašnji a.b.strop I. kata, razgraditi postojeći zid i izvesti elementi novog na tom mjestu, a to će biti armirano betonski stupovi i grede nad njima, na koje će se zatim prenijeti opterećenje od sadašnjeg stropa i krovišta.
