Sanacija i rekonstrukcija bastiona Starog grada Zrinskih u Čakovcu

Undergraduate thesis / Završni rad

**SANACIJA I REKONSTRUKCIJA BASTIONA
STAROG GRADA ZRINSKI U ČAKOVCU**

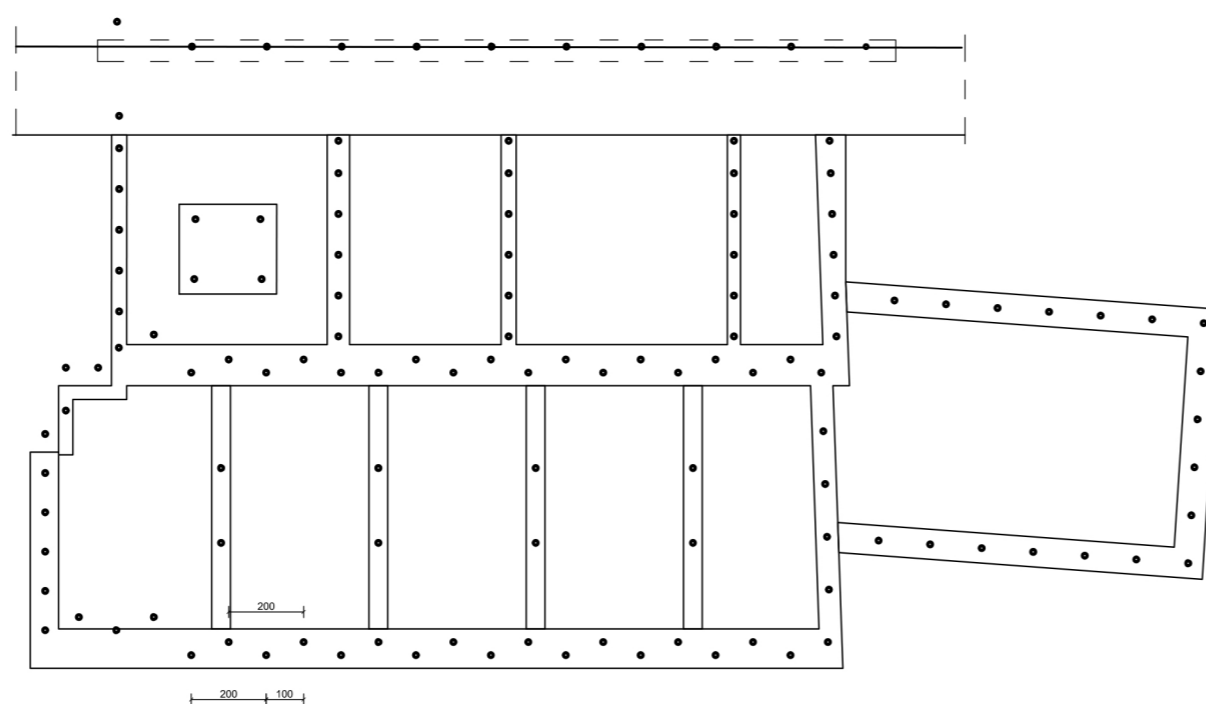
POZICIJA 000 NZ

TLOCRT SAMO TEMELJNIH NAGLAVNIH GREDA I MIKRO-PILOTA
