# Sanacija i rekonstrukcija bastiona Starog grada Zrinskih u Čakovcu

**ZAVRŠNI RAD 266/GR/2016.**

**SANACIJA I REKONSTRUKCIJA BASTIONA  
STAROG GRADA ZRINSKI U ČAKOVCU**

**Sara Zadravec, 5125/601**

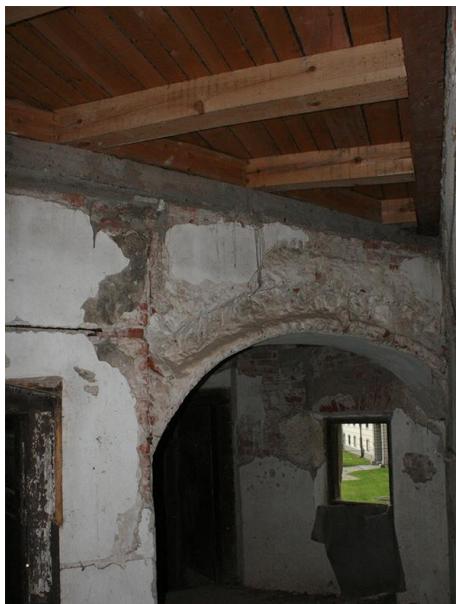
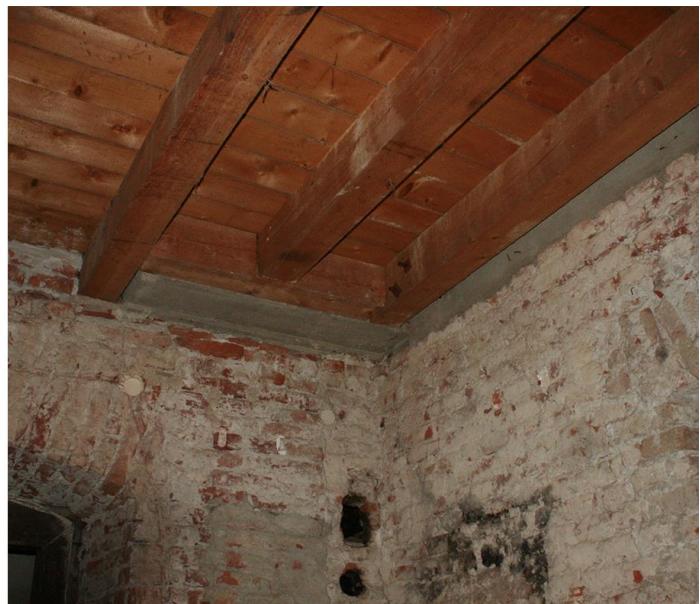
*Slika 3.6. Ojačanje postojećih zidova I. kata*

Prema dostupnoj dokumentaciji koja se bavi stanjem postojeće i projektiranjem sanacija II. dilatacije, sadašnja konstrukcija drvenog grednika stropa, drveno kroviste, te zidani dimnjaci i zidovi zabata potkrovlja već su sanirane „nove“ konstrukcije koje su početkom 90-tih zamijenile stare dotrajale iste dijelove te zgrade. Tada su vrhovi zidova kata ojačani i spregnuti horizontalno s a.b. gredama nad zidovima kata (slika 3.6.), te sa čeličnim zategama, sve u okviru iste statičke sanacije I. i II. dilatacije pred kraj prošlog stoljeća.

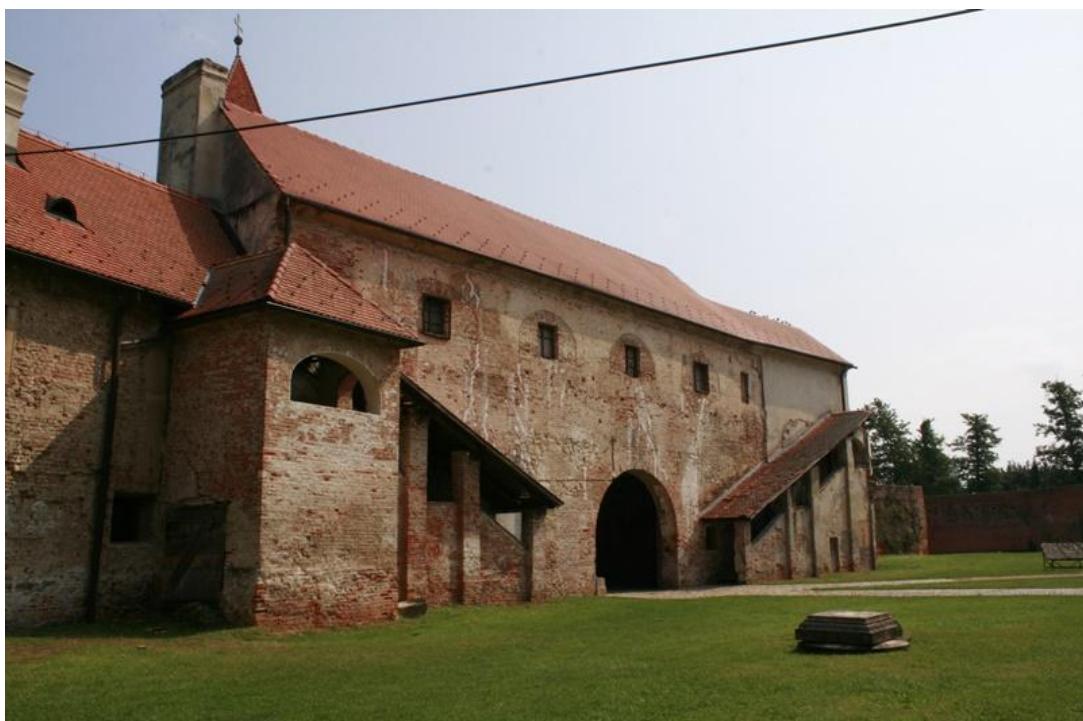
*Slika 3.8. Dva bočna stubišta ulaznog bastiona*

Preostali dio tlacrta je otvorena terasa, okružena zidanim bedemom na kojem je već projektirana, ali još nije izvedena povijesno i oblikovno pravilna konstrukcija grudobrana. Sa dvorišne strane bočno su na ovaj bastion dograđene konstrukcije dva natkrivena stubišta (slika 3.8.). Ona su u potpunosti statički sanirana krajem prošlog stoljeća, ali je neodržavanje i nekorištenje građevine doprinijelo vidljivim oštećenjima i propadanjima drvenih stuba, bočnih zidanih stupaca i parapeta, kao i elemenata klasičnog drvenog krovišta.

POZ 103a III, POZ 103b III - Dva postojeća bočna dvorišna stubišta, izvedena iz zidanih zidova i stupaca, drvenih stuba, te drvenog jednostrešnog krovišta (slika 4.17), već su pred kraj prošlog stoljeća konstruktivno sanirana, ali su od tada pretrpjeli štetu, u prvom redu zbog neodržavanja, te od padanja snijega sa visokog krovišta zgrade centralnog bastiona. Njihova sanacija svodi se na obnovu i sanaciju svih njihovih oštećenih elemenata u istim dimenzijama i materijalu.

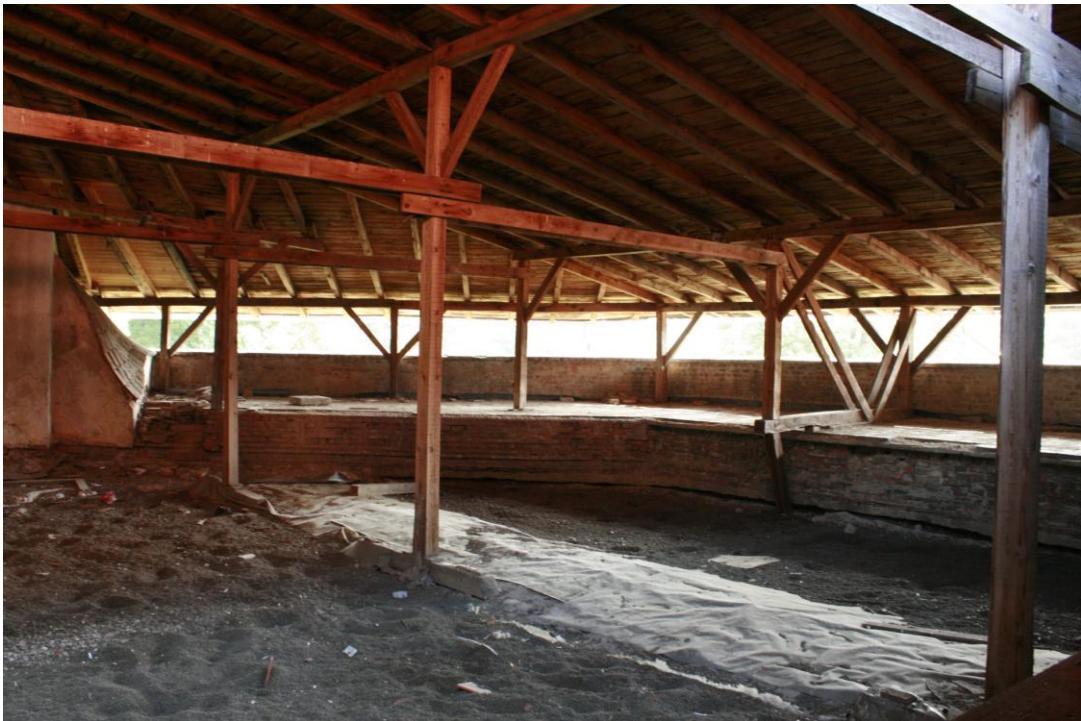
*Slika 3.9. Natkrivena terasa ulaznog bastiona*

povijesne i oblikovne strane), te su veće pukotine u svodovima nad prizemljem sanirane injektiranjem. Tada je nad terasom ovog bastiona izvedena i privremena drvena nadstrešnica (slika 3.9.).

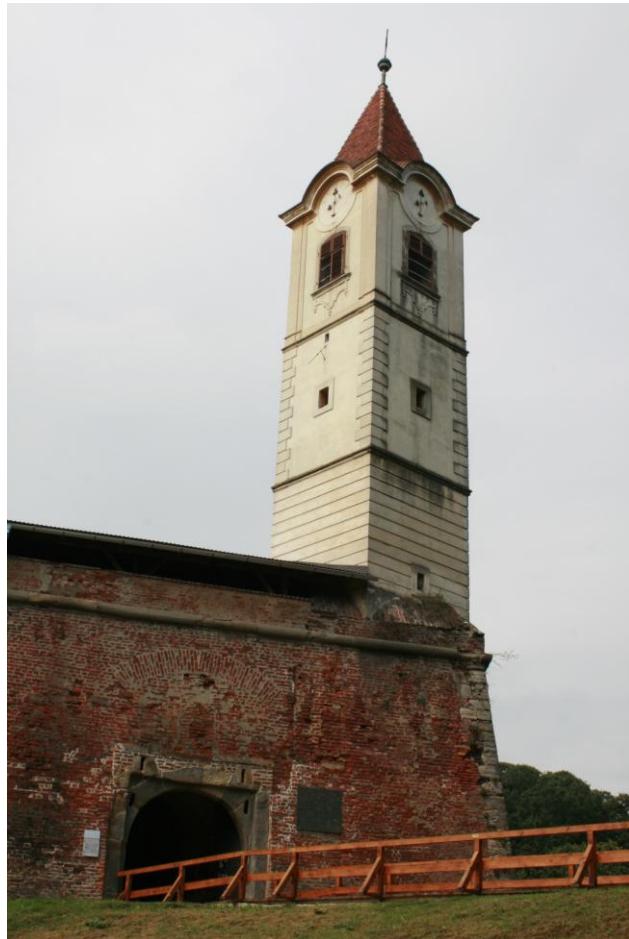
*Slika 3.10. Glavni ulaz u bastion*

Toranj, naknadno dozidan na konstrukciju vanjskih zidova bastiona, je konstruktivno saniran 70-tih godina. Također je saniran i portal ulaza u ovaj bastion (slika 3.10).

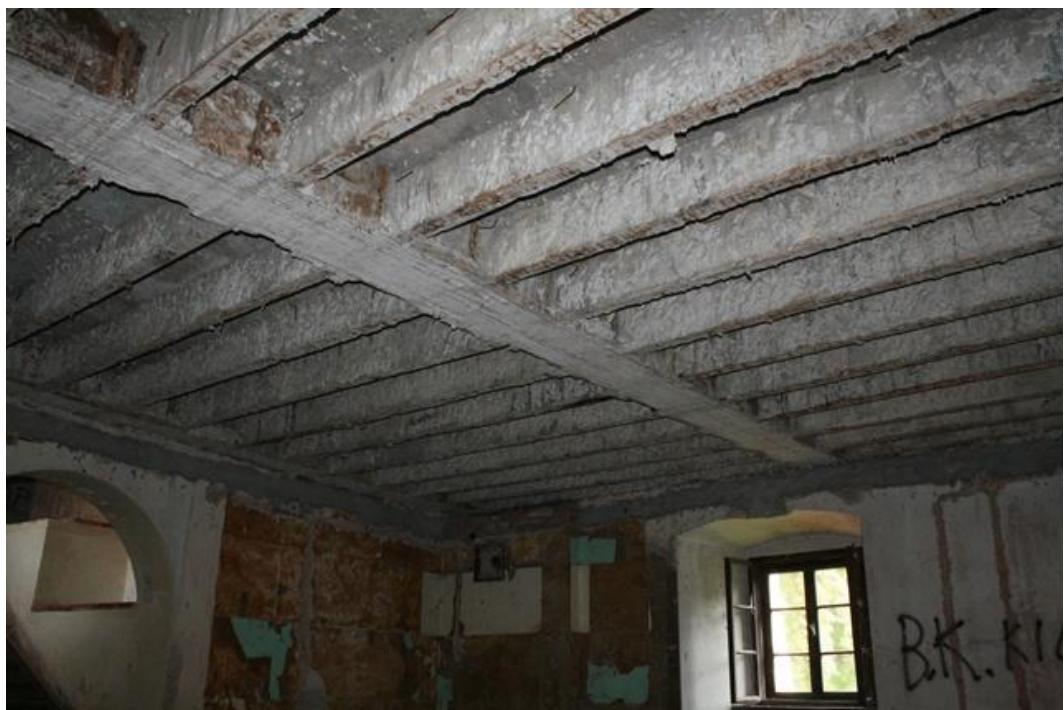
*Slika 3.11. Strop bivše radi stanice*

Strop iznad bivše radio stanice, prostorije na bivšem spoju III. i IV. dilatacije, je u novije vrijeme obnovljen u vidu a.b. sitno rebraste a.b.ploče (slika 3.11.) nad kojom je također novo drveno krovište, a zidovi ovog spojnog dijela (prema srušenoj i budućoj zgradbi koja se treba rekonstruirati) su spregnuti i konstruktivno osigurani s horizontalnim zategama u dva smjera. Temelji tog spojnog dijela III. dilatacije također su morali biti sanirani, jer su opažena oštećenja od pre velikih slijeganja, pa su ispod njih izvedeni injektirani mikropiloti s naglavnim temeljnim gredama.

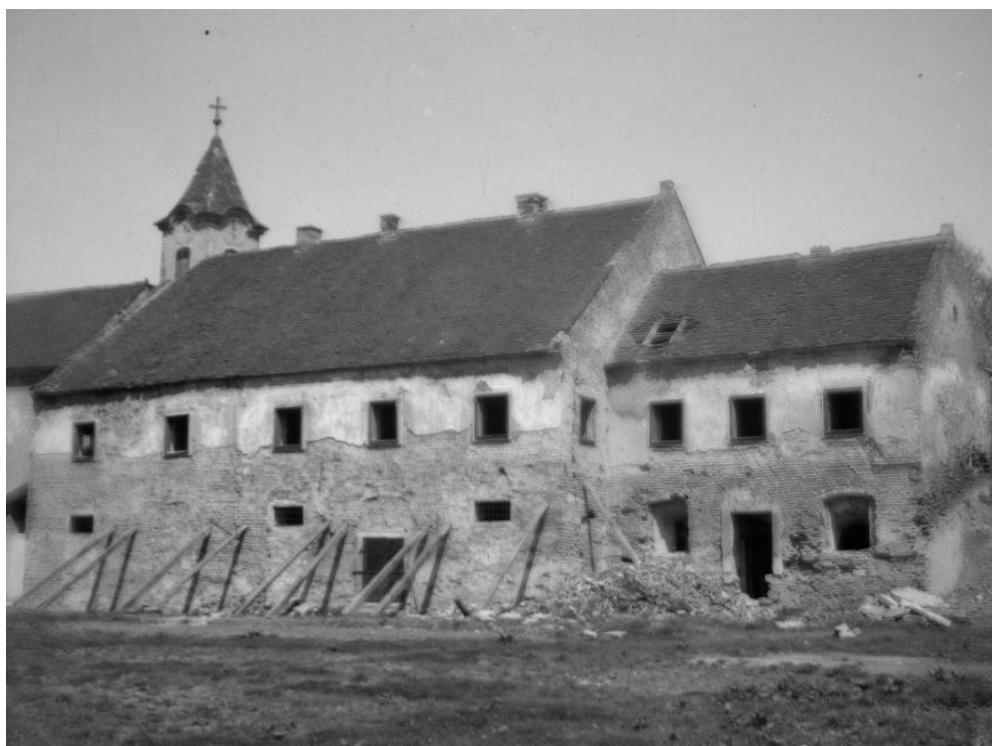
*Slika 3.12. Srušena građevina iz 18.st.*

Radi se o srušenoj zgradi iz 18. stoljeća (slika 3.12.), koja će se rekonstruirati a sada se sastoji samo od vanjskog zida bedema (kurtina) zidanog opekom bez grudobrana, između ulaznog i sjeveroistočnog bastiona, debljine oko 2,0 do 2,7 m. Prema dosadašnjim istraživanjima i sondažnim jamama, temeljen je približno između apsolutnih kota 161,90 i 162,40 mNm.

Dio te dilatacije do 70-tih godina je bila i zgrada građena u 18. stoljeću, ali je zbog opasnosti od urušavanja, srušena 1976. godine. Predviđena je rekonstrukcija ove zgrade u vidu njene replike koja će se također oslanjati na taj dio kurtine.

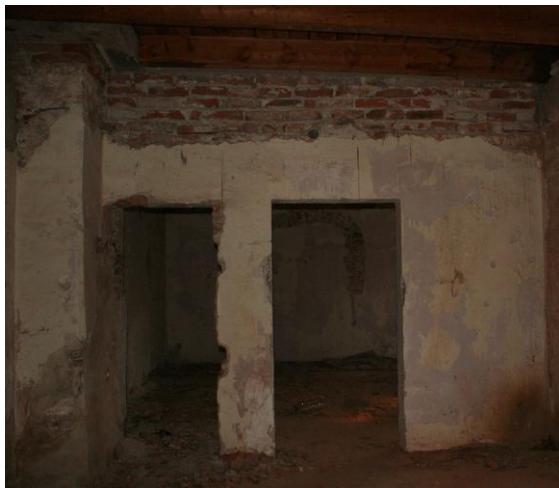
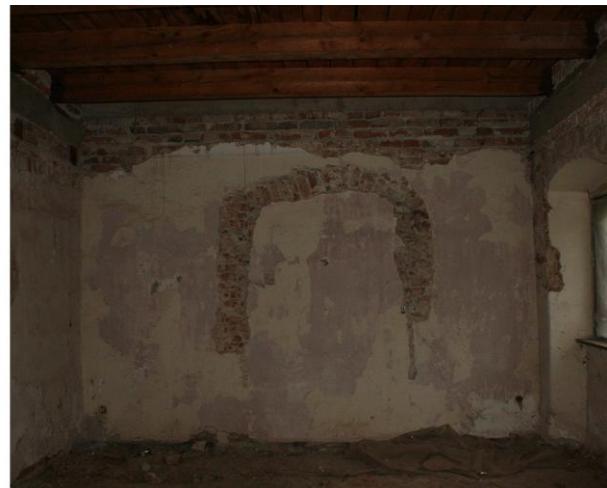
*Slika 4.1. Prikaz dva postojeća zida*

POZ 201-I U I. katu I. dilatacije ukidaju se dva poprečna zida, jedan bočni debljine 30 cm, te jedan središnje postavljen 20 cm široki zid s dva velika otvora (slika 4.1.). Umjesto njih izvest će se, na mjestu ovog slabijeg centralno postavljenog zida, novi zid debljine 30 cm. Budući da su kod izvedbe prošle sanacije ove konstrukcije, iznad sadašnjih zidova, koji se ukidaju, izvedeni a.b.horizontalni serklaži u ravnini stropa kata, ovdje je provjerena nosivost a.b.serklaža (33/20 cm) koji ostaje iznad uklonjenog zida (POZ 201.-I), te je ustanovljeno da isti zadovoljava i s minimalnom armaturom u njoj (čak s  $2\varnothing 12$  u donjoj zoni, te vilicama  $\varnothing 8/15$  cm).

POZ 2021-I U sredini kata te zgrade, umjesto starog zida 20 cm izvodi se novi zid širine 30 cm (POZ 202-I) Taj zid se izvodi potpuno uokviren, dakle na krajevima s vertikalnim serklažima, nad njim već postojeći horizontalni serklaž, a ispod njega će se izvesti a.b. greda da dodatno ne optereti svod prizemlja.

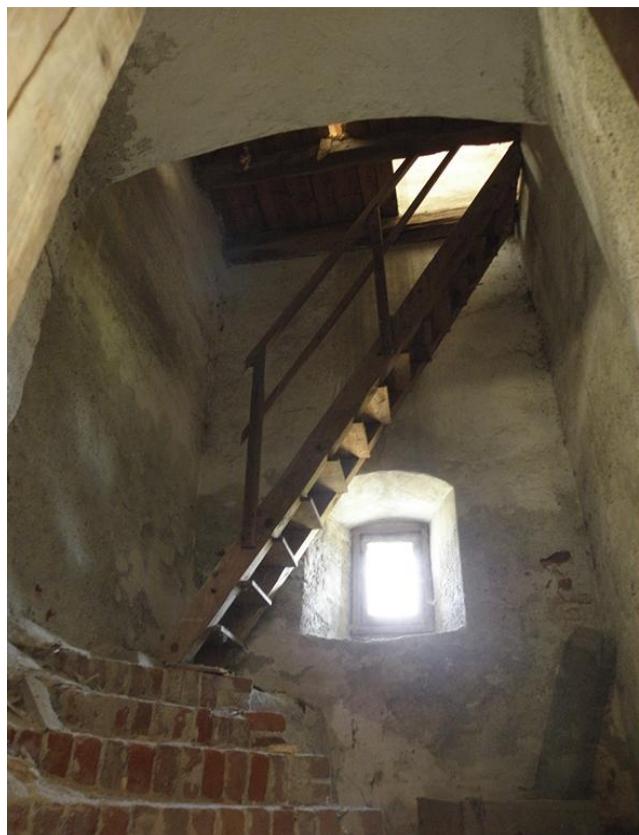
Slika 4.6. Postojeće drveno stubište

1. Zamjena postojećeg drvenog stubišta u tornju s konstrukcijom čeličnog kružnog stubišta POZ 300 TSt - Toranj se ovom rekonstrukcijom koristi kao vidikovac, pa se odstranjuje postojeća drvena konstrukcija podesta i stubišta u njemu (slika 4.6.), koja je nepodesna za prilaz posjetioca na visinu glavnih prozora na tornju. Umjesto toga, postavlja se kružno (tipsko) čelično stubište, koje zadovoljava sve propise, a odgovara gabaritima unutrašnjosti tornja (slika 4.7.). Budući da se ovo stubište široko primjenjuje, dimenzije i detalji su već definirani i razrađeni, jer na tržištu postoje takve tipske konstrukcije.

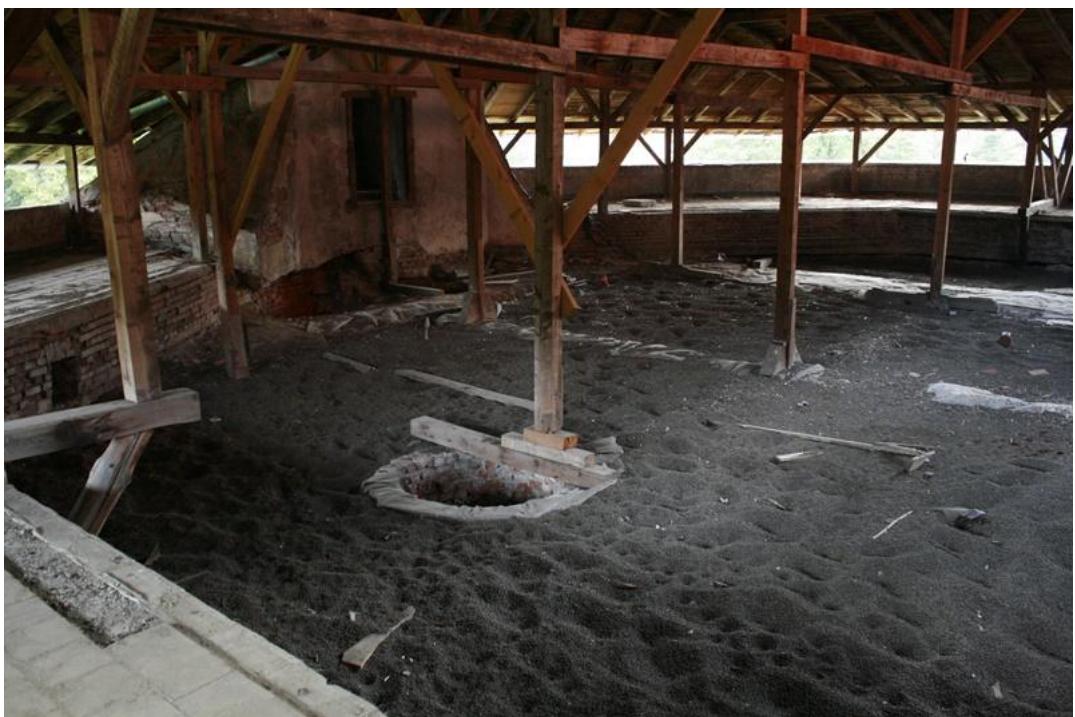
*Slika 4.13. Pod natkrivene terase bastiona*

POZ 200 III-PT - Sadašnje stanje konstrukcije centralnog ili ulaznog bastiona je takvo da je osnovna statička sanacija (ove III. dilatacije) projektirana i obavljena u 90-tim godinama prošlog stoljeća, ali bez završnih oblikovanja, kao što su pravilno izvedeni grudobrani na terasi bastiona, te izvedba svih podova. Sve prostorije zgrade u I. katu sada su bez bilo kakvih slojeva poda (slika 4.12.), a nad konstrukcijom svodova prizemlja, na terasi je stavljen zamjenski nasip od lakog granulata (slika 4.13.). U prethodnom projektu sanacije, projektirani su slojevi novog poda i s tim opterećenjem su kontrolirani svodovi prizemlja, kao i cijela konstrukcija bastiona, pa, budući da su oni pravilno odabrani, i ovim projektom su odabrani kao pod terase, uz neke minimalne korekcije, koje ne utječu na ukupnu težinu niti masu tog poda. Slojevi tog poda su, odozgo prema dolje: opeka u cementnom mortu, lagano armirani beton 8 cm, te najniže, do zidanog svoda, nasip od „thermoteca“.

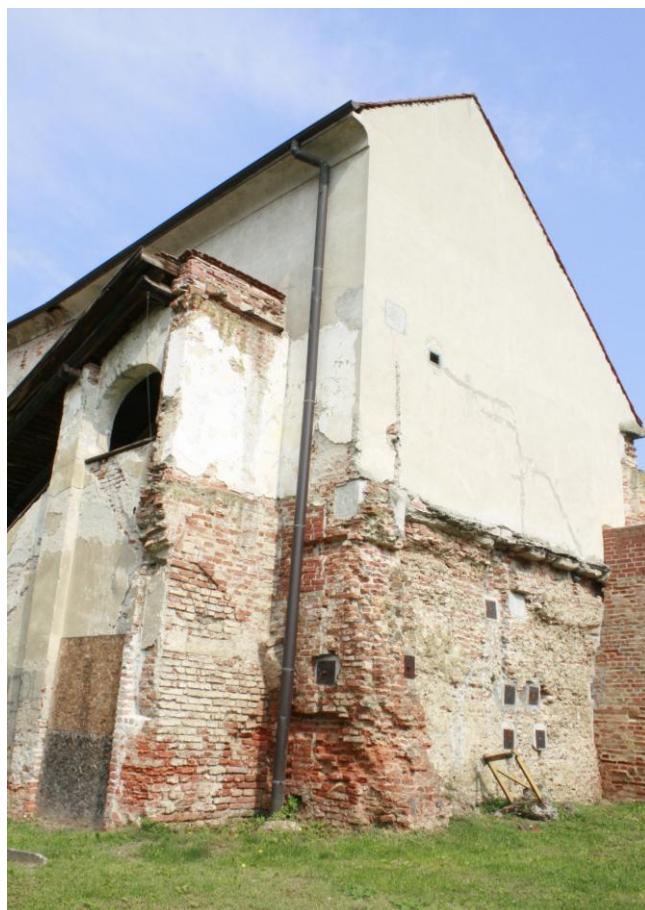
POZ 201 III-Z - Spojni dio između centralnog bastiona III. dilatacije i nove zgrade IV. dilatacije (slika 4.18), već spomenuti ostatak srušene zgrade nazvan po radiostanici koja je nekad tu bila smještena, već je prije statički saniran kao što je već navedeno. Zadnje izvedeni radovi sanacije na tom dijelu utvrde bili su podbetoniranje i ojačanje temelja te zgrade putem mikropilota.

*Slika 4.18. Krajnji zid "radiostanice"*

Sada će istočni zidovi tog dijela postojeće građevine biti susjedni novoj zgradi na način da se na udaljenosti 15 do 20 cm od postojećeg zida (koji je posebno u prizemnom dijelu vertikalno jako neravan) izvađaju zabatni zidovi nove zgrade, a prostor između njih će se prirodno odzračivati. Zbog funkcionalnog spajanja novih i postojećih prostora, kroz postojeći zid u katu „radiostanice“ izvest će se tri otvora za prolaze i vrata. Ovaj će se zid u katu sastojati od samih stupova i stupaca, te nadvoja među njima. To znači da se prije svih radova mora poduprti sadašnji a.b.strop I. kata, razgraditi postojeći zid i izvesti elementi novog na tom mjestu, a to će biti armirano betonski stupovi i grede nad njima, na koje će se zatim prenijeti opterećenje od sadašnjeg stropa i krovišta.

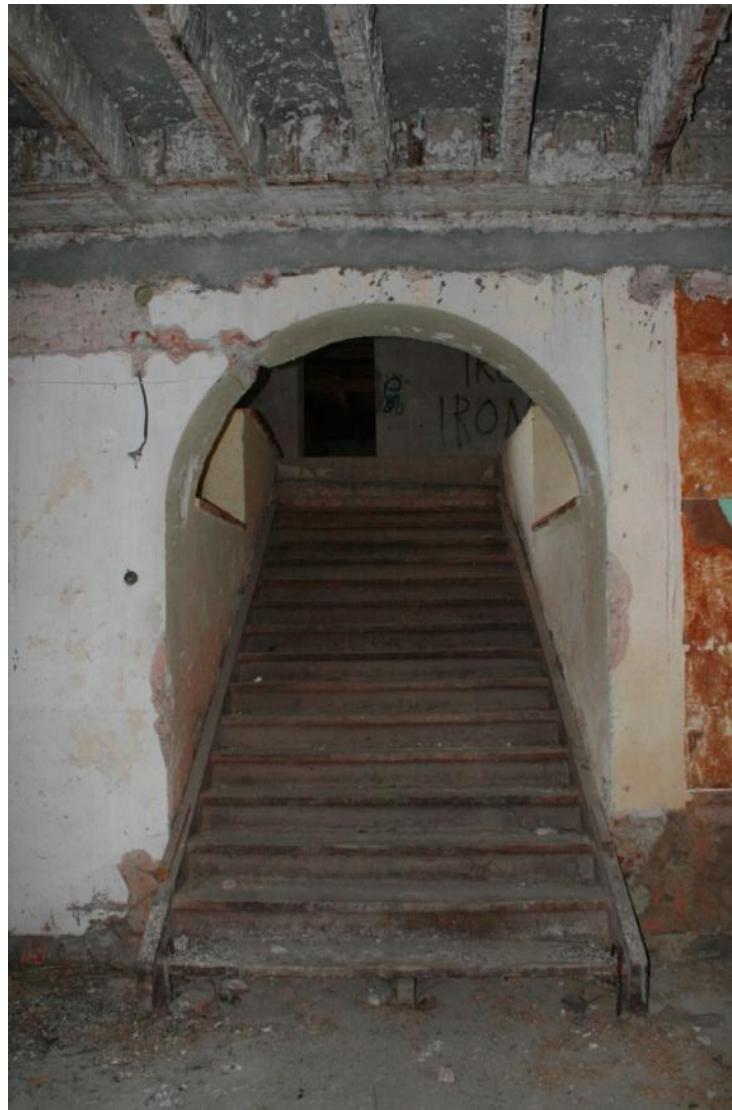
*Slika 4.19. Postojeće drveno stubište*

POZ 104 III-PSt - Sada se na svod nad srednjom prostorijom u tom dijelu bastiona, nad kojim je već izvedena podna a.b.ploča, dodaju minimalni slojevi poda, zanemarive težine u odnosu na dosadašnje i prošlo opterećenje , a postojeće drveno stubište, koje se nalazi nad bočnim zidovima bastina (slika 4.19.), rekonstruira se.

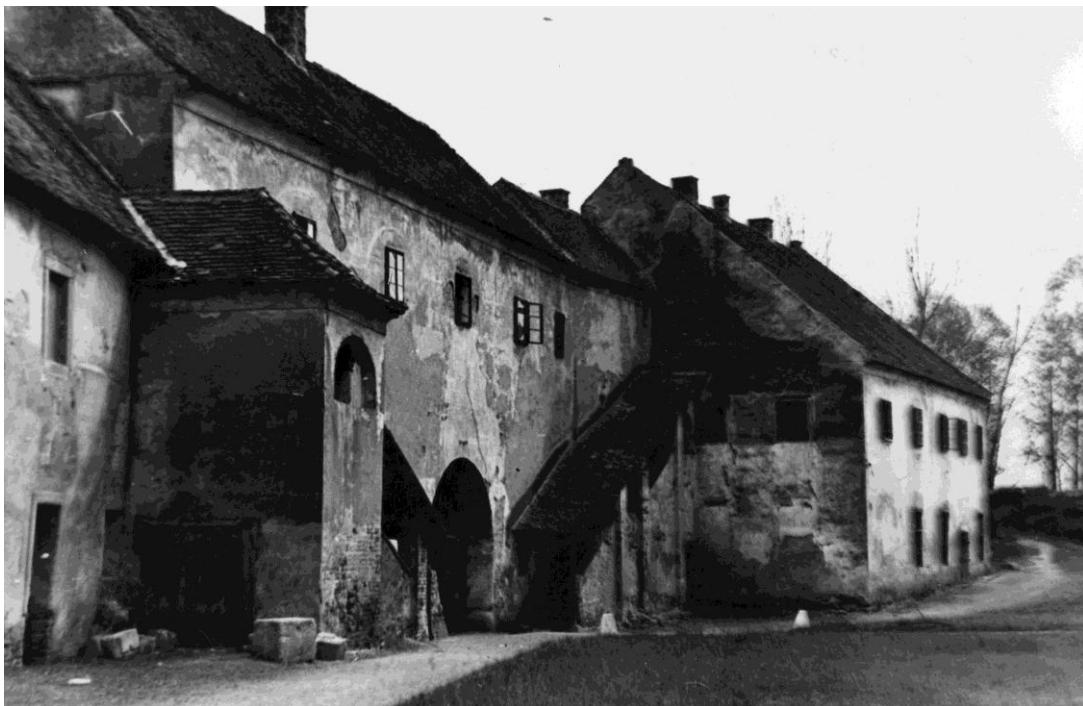
*Slika 4.20. Zgrada iz 18. stoljeća*

Na priloženoj slici vidljiva, a danas nepostojeća zgrada iz 18. stoljeća, rekonstruira se prema dostupnim snimkama, nacrtima i nalazima temeljne konstrukcije. Zgrada bi u svemu, a posebno po vanjskim gabaritima i izgledu, trebala odgovarati povijesnim podacima o srušenoj zgradi iz 18. stoljeća. To znači da se sastoji iz dvije povezane cjeline:

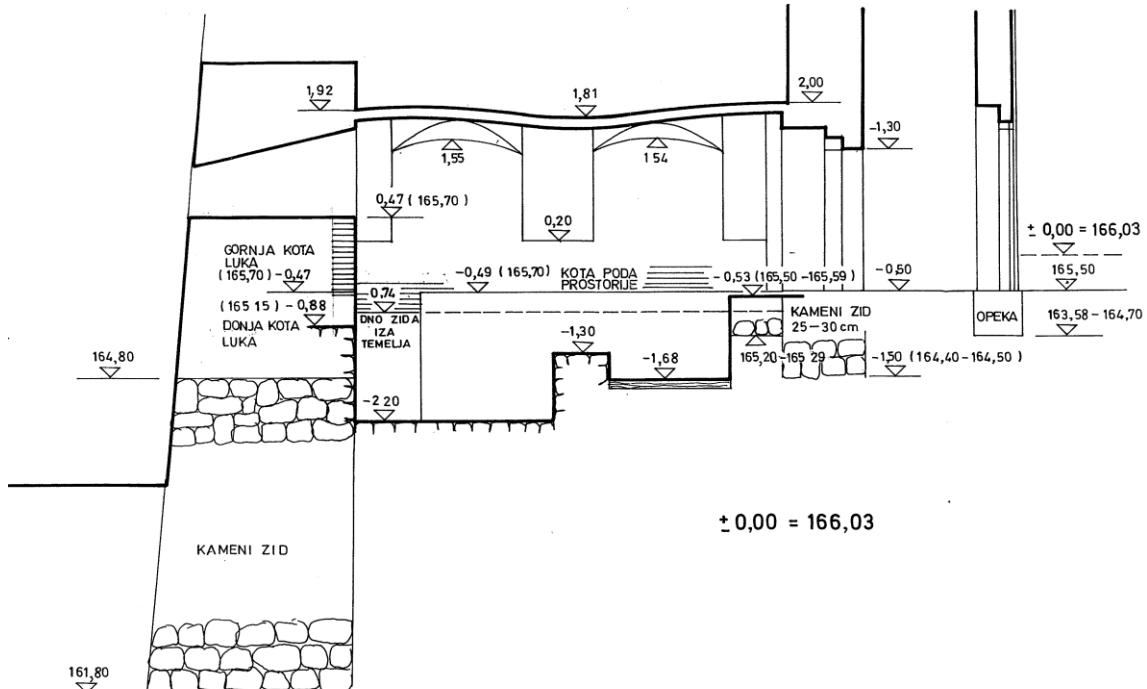
Slika 5.25. Presjek okomit na bedem

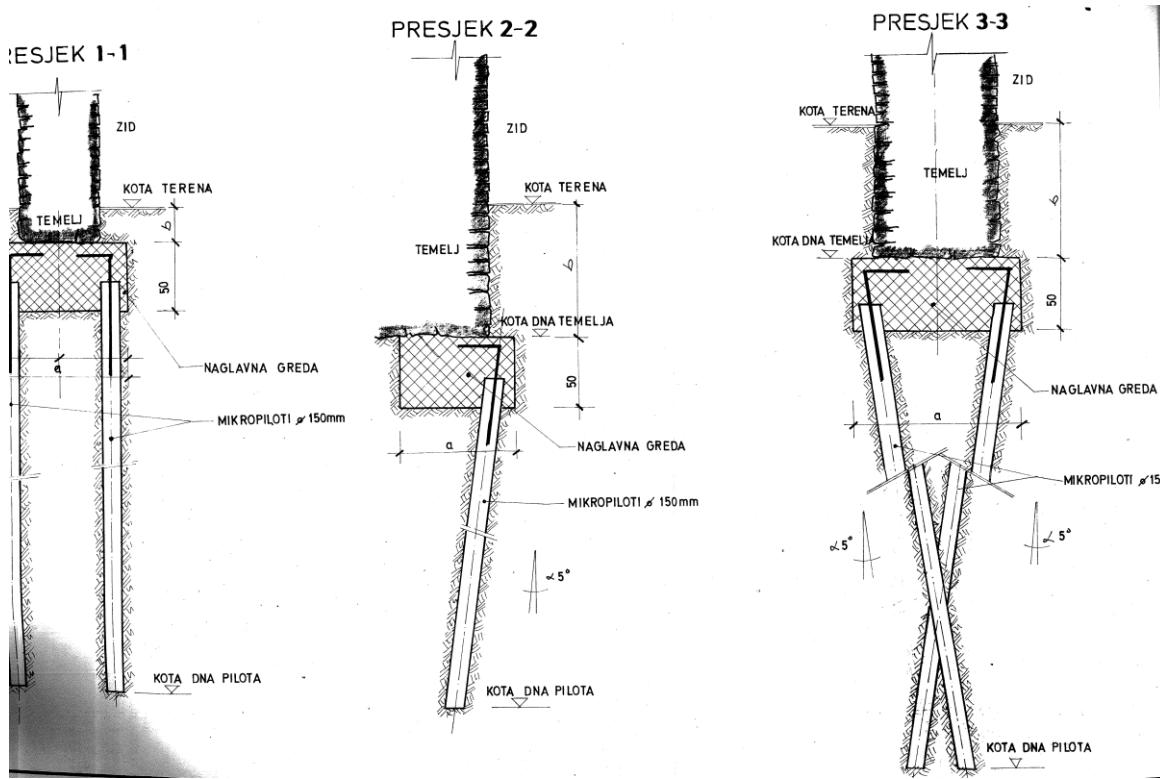
Slika 5.26. Predložena sanacija mikropilotima
