Sanacija i rekonstrukcija bastiona Starog grada Zrinskih u Čakovcu

Undergraduate thesis / Završni rad

**SANACIJA I REKONSTRUKCIJA BASTIONA
STAROG GRADA ZRINSKI U ČAKOVCU**

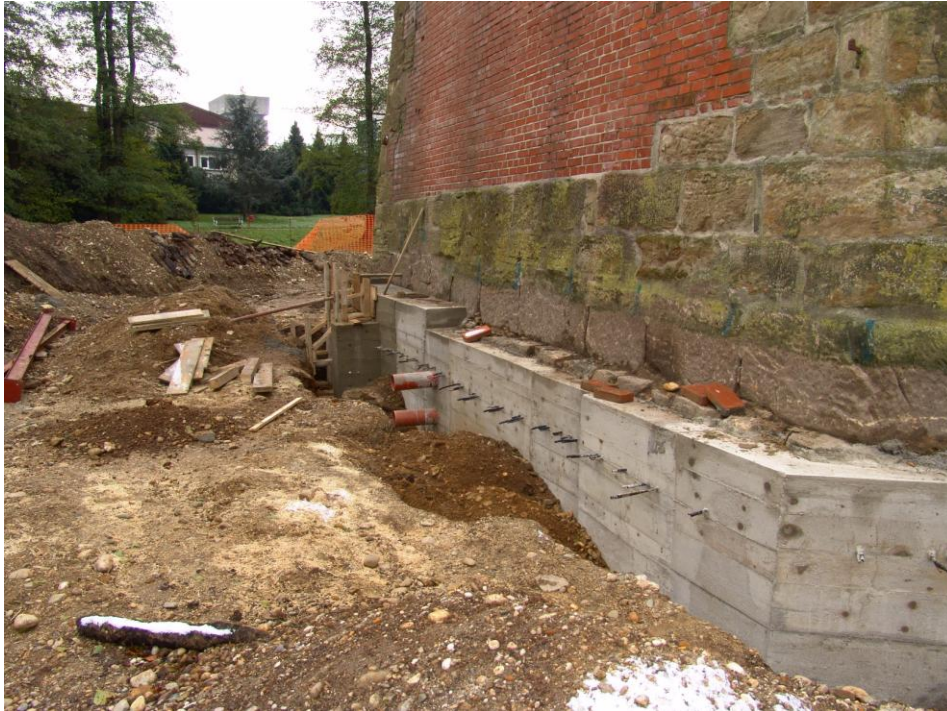
Prema dostupnoj dokumentaciji koja se bavi stanjem postojeće, te projektiranjem i praćenjem sanacija V. dilatacije, svi navedeni zidovi su 1992. i 1993. godine sanirani, ali su nakon toga nastale nove pukotine, posebno na zidovima peterokutnog bastiona, pa su 2006. godine projektom sanacije temelja ovog bastiona obuhvaćeni, a zatim slijedeće godine i izvedeni radovi na podbetoniranju zidova bastiona (slika 3.14. i slika 3.15).

Slika 3.15. Sanacija peterokutnog bastiona

Sadašnje stanje zidova je uglavnom bez većih pukotina, koje su se prije redovito ponavljale, dakle zadnja je sanacija, što se tiče globalne stabilnosti i zaustavljanja slijeganja ovih zidova, uspjela. No, na površini samih zidova ponovo je izniklo razno bilje koje oštećuje i produbljuje propadanje zida, tako da ponovo treba sanacija vrha i vanjskih ploha tih zidova. Također je vidljiva velika površina plašta istočnog zida bastiona koja je nabubrila i prijeti njeno otpadanje s otvaranjem velike kaverne na zidu.

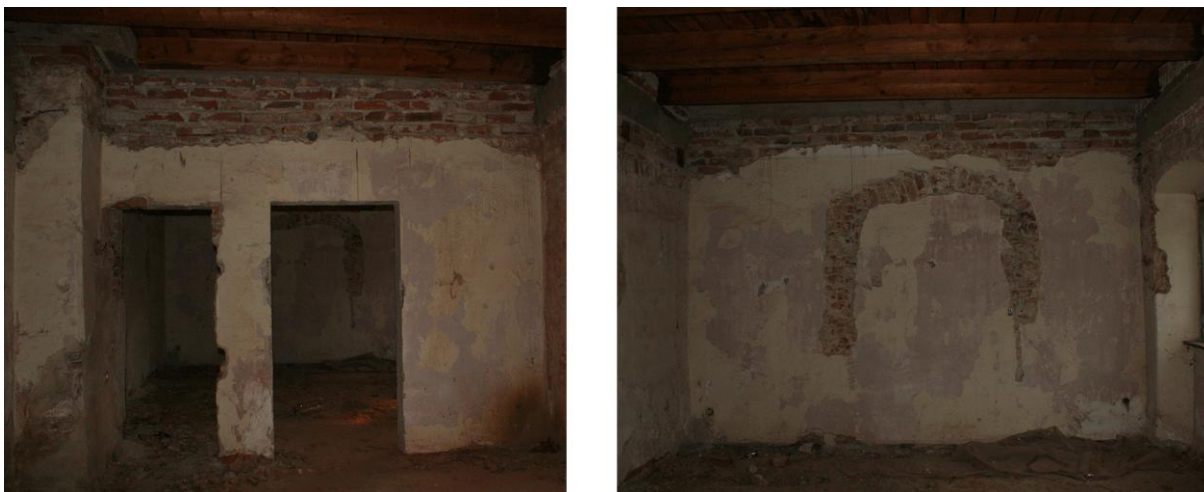
Slika 4.1. Prikaz dva postojeća zida

POZ 201-I U I. katu I. dilatacije ukidaju se dva poprečna zida, jedan bočni debljine 30 cm, te jedan središnje postavljen 20 cm široki zid s dva velika otvora (slika 4.1.). Umjesto njih izvest će se, na mjestu ovog slabijeg centralno postavljenog zida, novi zid debljine 30 cm. Budući da su kod izvedbe prošle sanacije ove konstrukcije, iznad sadašnjih zidova, koji se ukidaju, izvedeni a.b. horizontalni serklaži u ravnini stropa kata, ovdje je provjerena nosivost a.b. serklaža (33/20 cm) koji ostaje iznad uklonjenog zida (POZ 201.-I), te je ustanovljeno da isti zadovoljava i s minimalnom armaturom u njoj (čak s 2Ø12 u donjoj zoni, te vilicama Ø8/15 cm).

POZ 2021-I U sredini kata te zgrade, umjesto starog zida 20 cm izvodi se novi zid širine 30 cm (POZ 202-I) Taj zid se izvodi potpuno uokviren, dakle na krajevima s vertikalnim serklažima, nad njim već postojeći horizontalni serklaž, a ispod njega će se izvesti a.b. greda da dodatno ne optereti svod prizemlja.

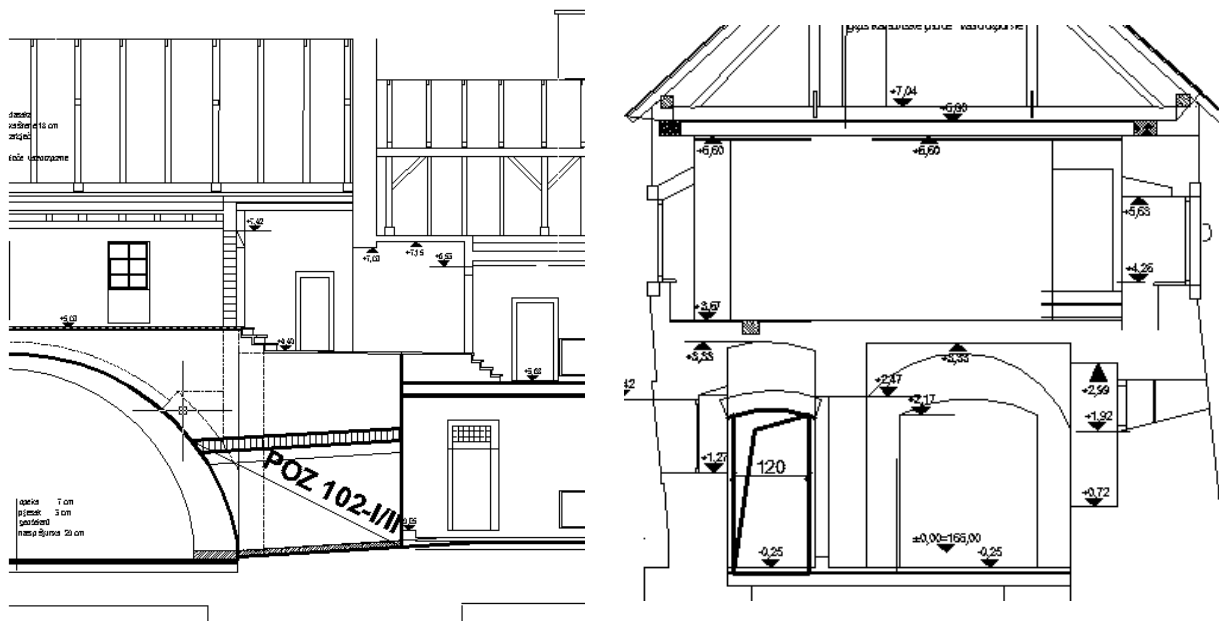
Slika 4.2. Skica uzdužnog i poprečnog presjeka

POZ 102-I/II Zbog ostvarivanja tople veze u prizemlju muzeja, na kraju hodnika II. dilatacije razgrađuje se poprečni zid I. i II. dilatacije, te se tu izvađa novi prolaz širine 120 cm, a visine 220 cm (slika 4.2.). Pod tog prolaza mora biti kosi, kao dio invalidske rampe, da bi se kroz njega savladao visinski skok u podovima I. i II. dilatacije.
