Sanacija klizišta glinokopa Đurđevićev brijeg u Bedekovčini

Undergraduate thesis / Završni rad

Završni rad br. 370/GR/2019

GLINOKOP ĐURĐEVIĆEV BRIJEG BEDEKOVČINA

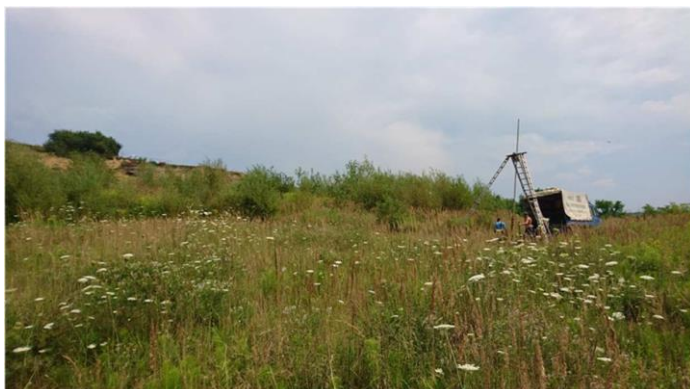
Slika 6.3. Istražno bušenje na poziciji B5 [1]

Datum: 27.07.2016. Početak radova: 09:00
 Završetak radova: 13:00

0,0 - 1,9	nasip	smeđaglina, visokeplastičnosti, prahovita, srednjeplastičnog konzistentnog stanja
1,9-4,3	nasip	tamnosivocrni organski prah, sa ugljenom, srednjeplastičnog konzistentnog stanja
4,3-7,4	nasip	smeđaglina, uglavnom visokeplastičnosti, pomiješana s pijeskom i prahom, srednjeplastičnog konzistentnog stanja, sa kršjem opeke
7,4-8,0	CH	crvenosmeđa do bijelo-crvena glina, vrlo prahovita, visoke plastičnosti, kruto plastičnog konzistentnog stanja
PPV: 4,3 m	NPV:	
PU: 2,0-2,3		SPP: 2,0-2,3 6n
4,0-4,3		4,0-4,3 5n
6,0-6,3		6,0-6,3 7n
8,0-8,3		8,0-8,3 13n

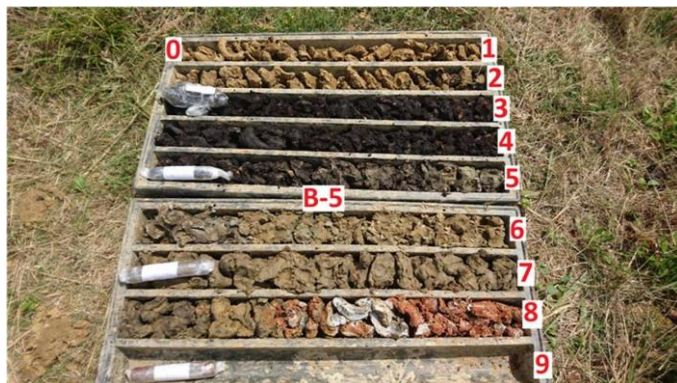
Slika 6.4. Jezgra bušotine B5 [1]

Naručitelj:	Tondach Hrvatska d.o.o. Bedekovčina	Profil bušotine: B5
Objekt:	Glinokop ĐURĐEVIĆEV BRIJEG	
Lokacija:	Bedekovčina	
Datum bušenja:	27. VII. 2016.

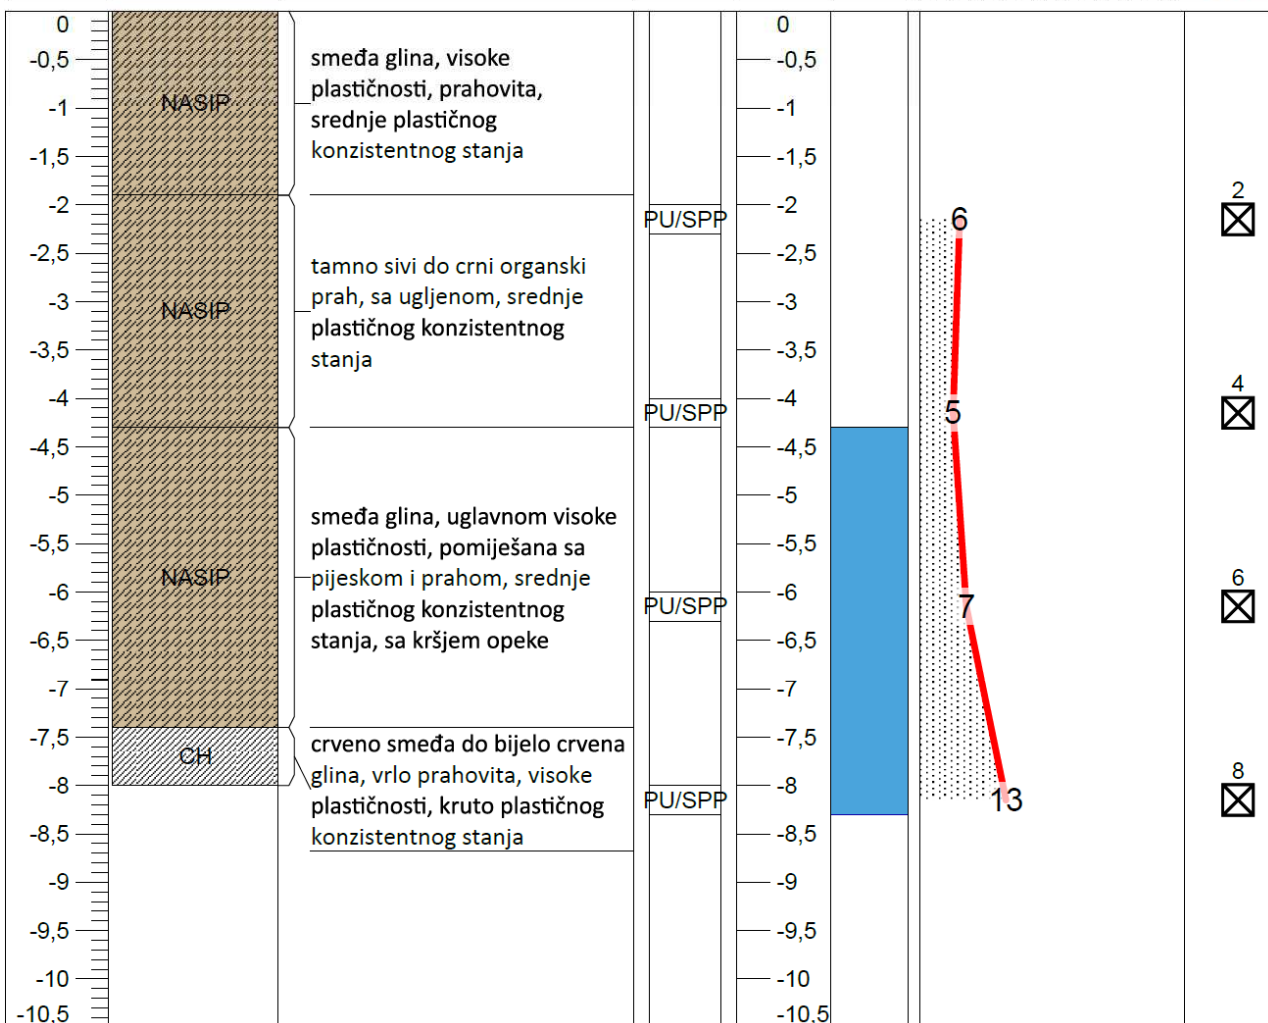
Slika 6.5. Bušotina B5 [1]

Način bušenja: Rotacijsko	Napomena:	Slika 3.17 Bušotina B5
Izradio: dr.sc. Matija Orešković, dipl.ing.građ.		
Ovjerio: mr.sc. Ivan Muhovec, dipl.ing.građ.

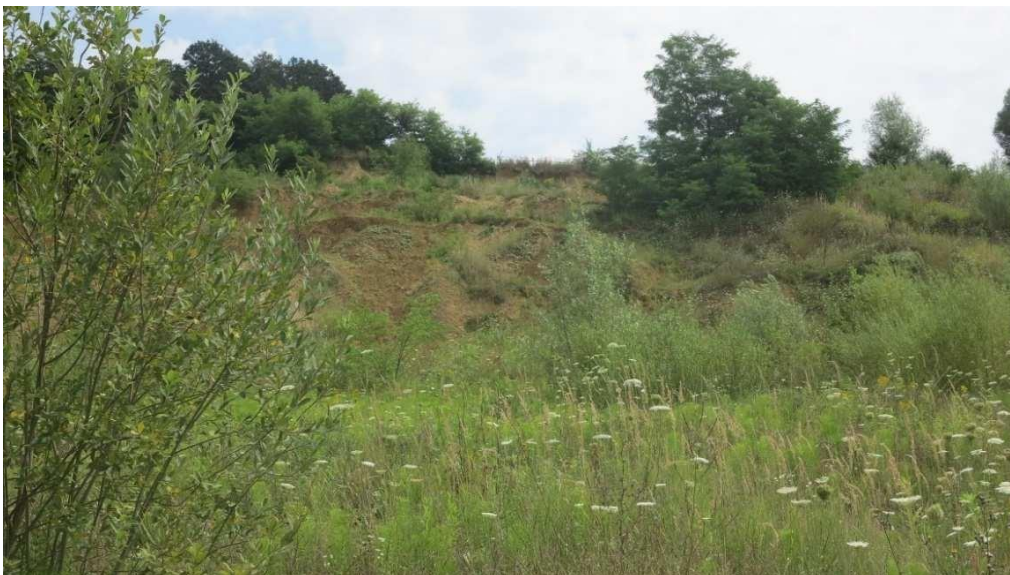
Tijekom rekognosciranja terena pozornost je posvećena i tipu raslinja zbog toga jer ovisno o vrsti raslinja, možemo zaključiti kakvo je stanje vlage u tlu. Očekivano je bilo da vrbici prekrivaju priobalni pojas uz potok koji se nalazi u podnožju klizišta, ali nalazimo ih i na prvom povišenom platou (VP1) (Slika 7.3), koji se nalazi približno desetak metar visinski gledano iznad priobalja potoka.

Slika 7.3. Vrbik, područje visinskog platoa VP1 [1]

Po tome možemo slobodno zaključiti da plato VP1 kroz veliki dio godine ne oskudijeva s procjedinim vodama, odnosno ima veliki sadržaj vlage u tlu.

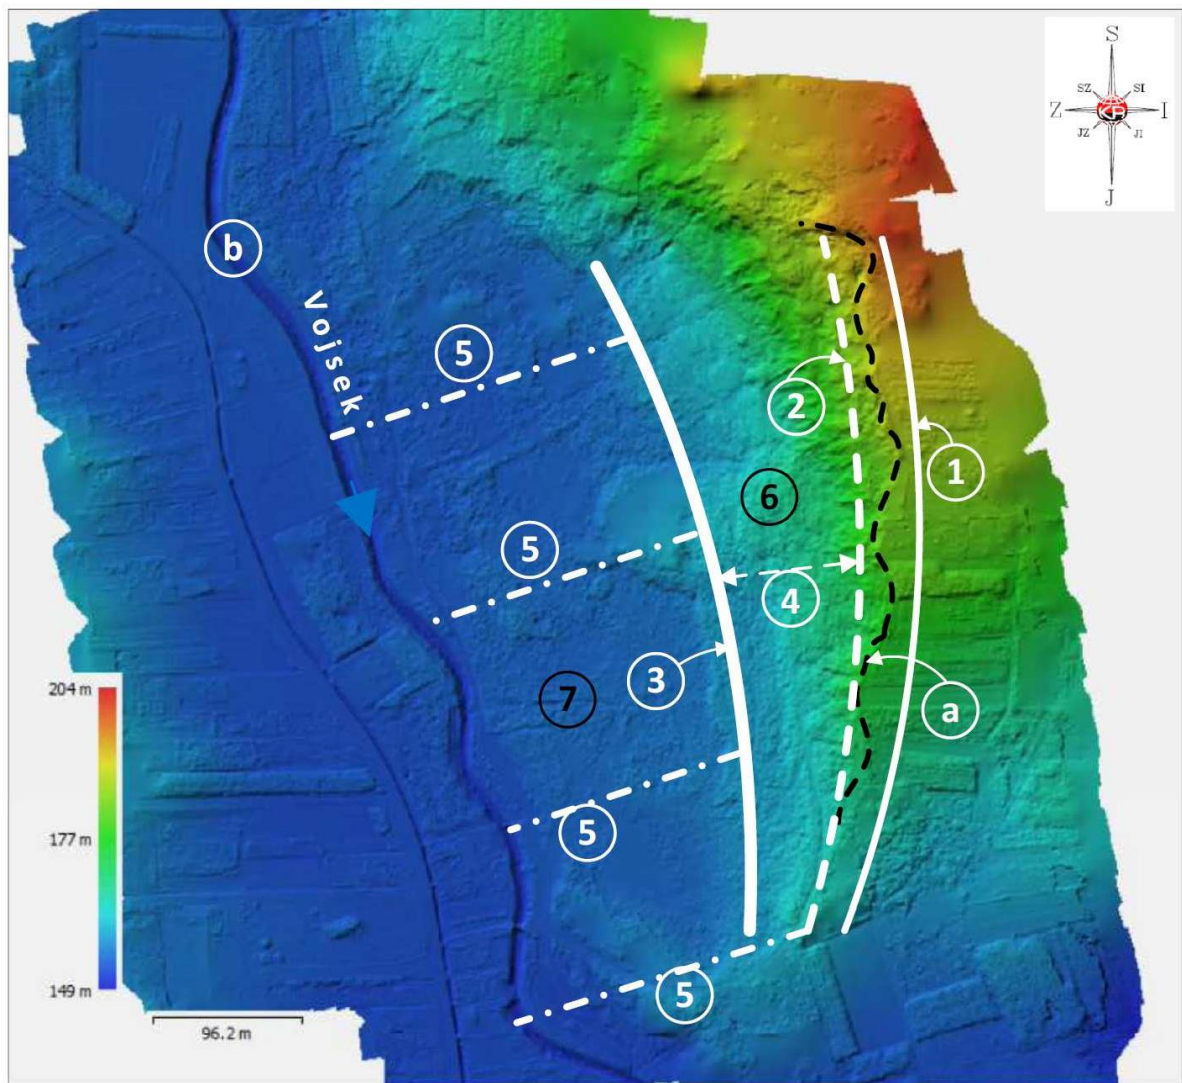
Pojednostavljeni shematski prikaz glavnih elemenata sanacije klizišta (slika 8.1.). Prikaz je iscrtan na podlozi s hipsometrijskim razlučenim prostorom i u ovoj fazi sanacije se odnosi samo na južni dio glinokopa, odnosno klizišta).
