Sanacija klizišta glinokopa Đurđevićev brijeg u Bedekovčini

Undergraduate thesis / Završni rad

Završni rad br. 370/GR/2019

GLINOKOP DURĐEVIĆEV BRIJEG BEDEKOVČINA

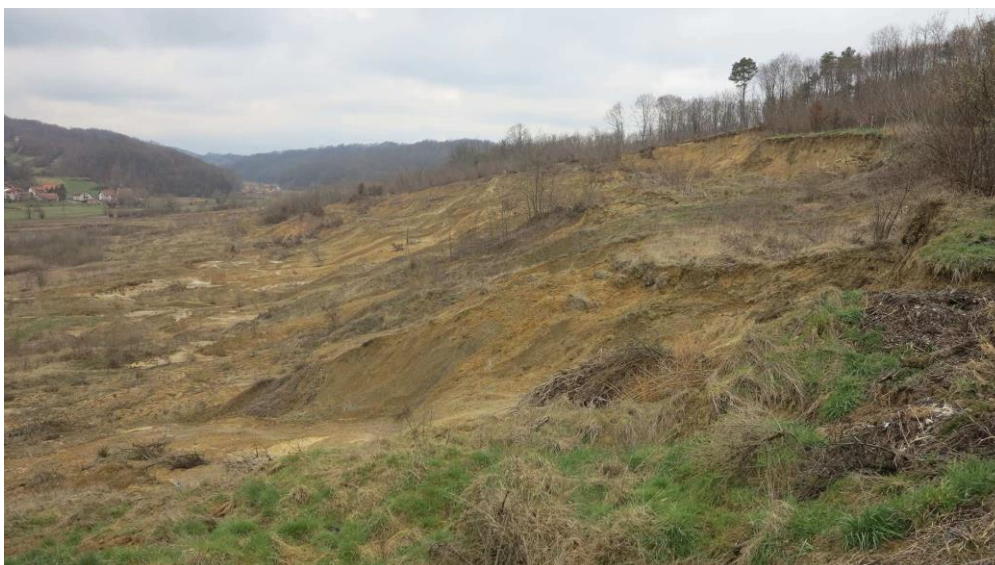
Slika 1.2. Pogled duž glinokopa [1]

stabilizacijom klizišta. Prije više od 10 godina poduzete su neke mjere s ciljem stabilizacije klizišta pa je tom prilikom nastalo Tehničko izvješće s prijedlogom sanacijskog rješenja(Varaždin,2006.godine). Sanacijski radovi prema tom izvješću izvedeni su tek djelomično i bez očekivanog učinka.

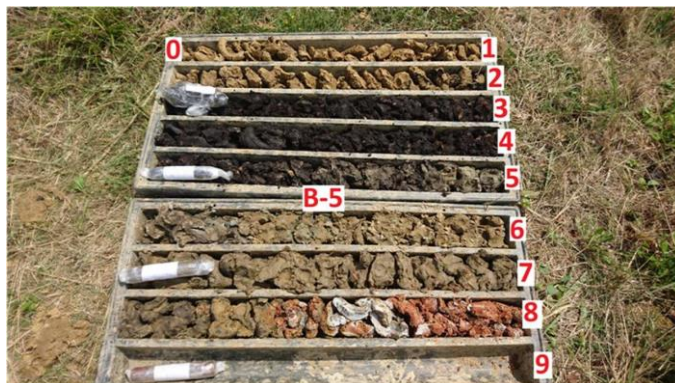
0,0 - 1,9	nasip	smeđaglina, visokeplastičnosti, prahovita, srednjeplastičnog konzistentnog stanja
1,9-4,3	nasip	tamnovidocrni organski prah, sa ugljenom, srednjeplastičnog konzistentnog stanja
4,3-7,4	nasip	smeđaglina, uglavnom visokeplastičnosti, pomiješana sa pijeskom i prahom, srednjeplastičnog konzistentnog stanja, sa kršjem opeke
7,4-8,0	CH	crvenosmeđa do bijelo crvena glina, vrlo prahovita, visoke plastičnosti, kruto plastičnog konzistentnog stanja
PPV: 4,3 m	NPV:	
PU: 2,0-2,3	SPP: 2,0-2,3	6n
4,0-4,3	4,0-4,3	5n
6,0-6,3	6,0-6,3	7n
8,0-8,3	8,0-8,3	13n

Slika 6.4. Jezgra bušotine B5 [1]
