Sanacija klizišta glinokopa Đurđevićev brijeg u Bedekovčini

Undergraduate thesis / Završni rad

Završni rad br. 370/GR/2019

GLINOKOP DURĐEVIĆEV BRIJEG BEDEKOVČINA

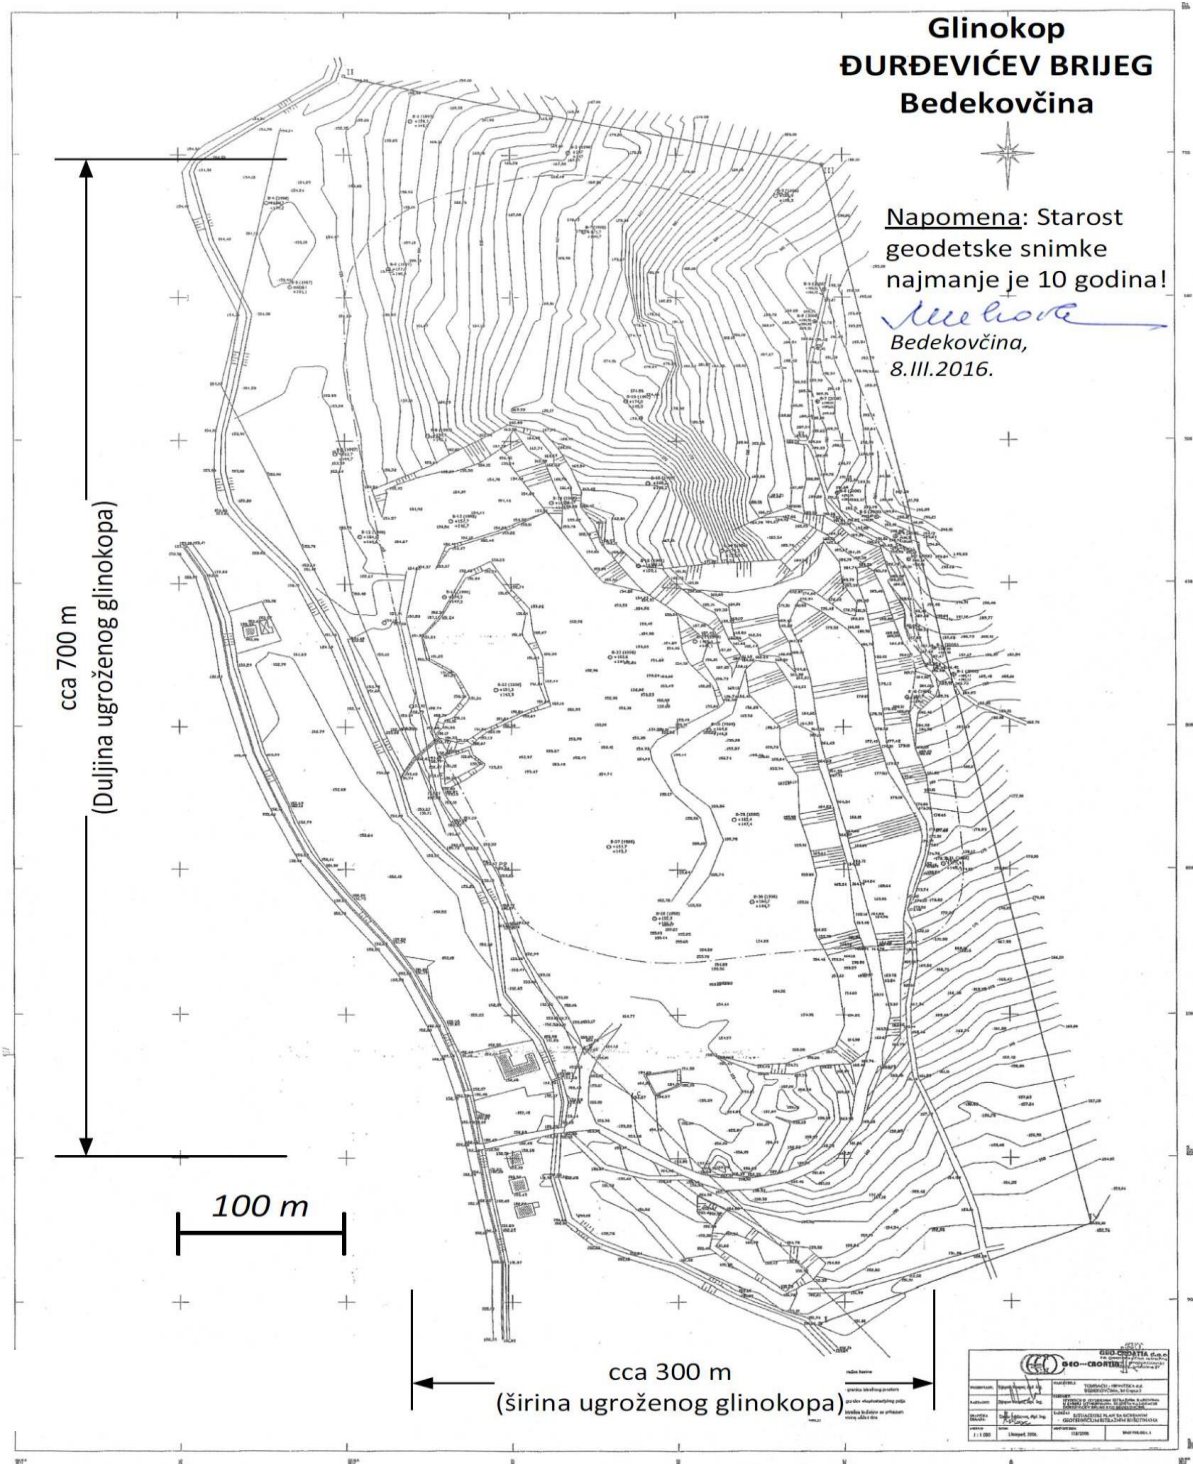
S tog se mjesta može obuhvatiti veliki dio napuštenog glinokopa te se moglo zaključiti da se radi o devastiranom terenu velikih razmjera čija se površina može procijeniti cca 20-ak hektara (situacijski prikaz-slika4.2.2.) pri čemu su približne dimenzije ugroženog glinokopa sljedeće: duljina, $L_g =$ cca 700 m i širina, $B_g =$ cca 300 m.

Slika 4.2.. Situacijski prikaz glinokopa na geodetskoj snimci starosti minimalno 10 godina[1]

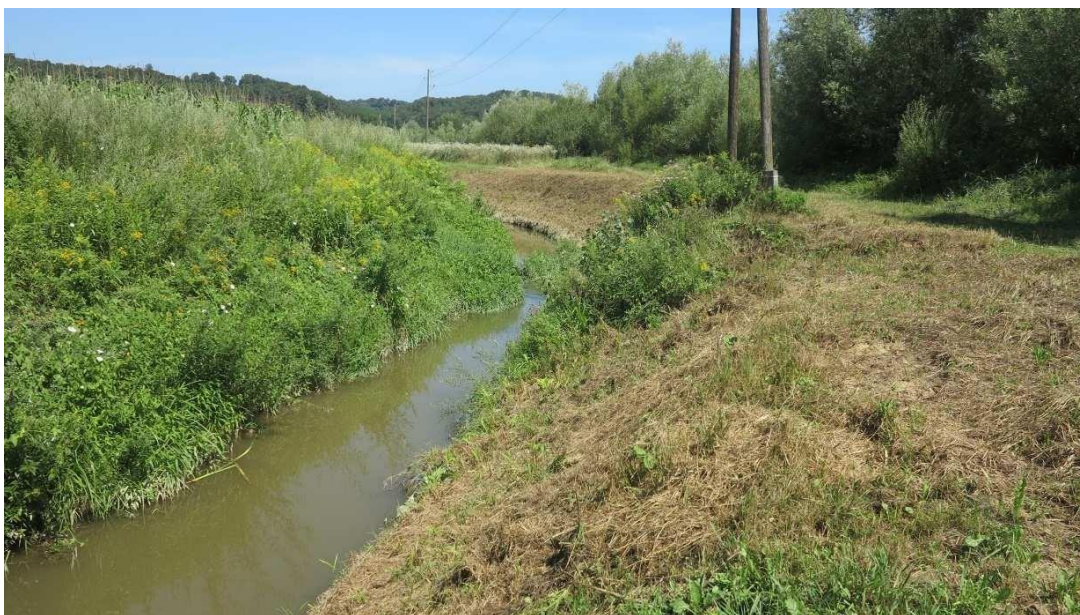
U takvom sušnom razdoblju i razina potoka Vojseka bila je vrlo niska (slika 7.1.), o dotjecanju slivnih voda s područja glinokopa u taj potok moglo se zaključivati tek na osnovi erozijskih jaruga (slika 7.2.) kroz koje tijekom kišnih razdoblja prolaze velike količine vode i slijevaju se u potok.

Slika 7.1. Potok Vojsek-niska razina vode (30.7.2016) [1]
