Sanacija klizišta glinokopa Đurđevićev brijeg u Bedekovčini

Undergraduate thesis / Završni rad

2019

GLINOKOP DURĐEVIĆEV BRIJEG BEDEKOVČINA

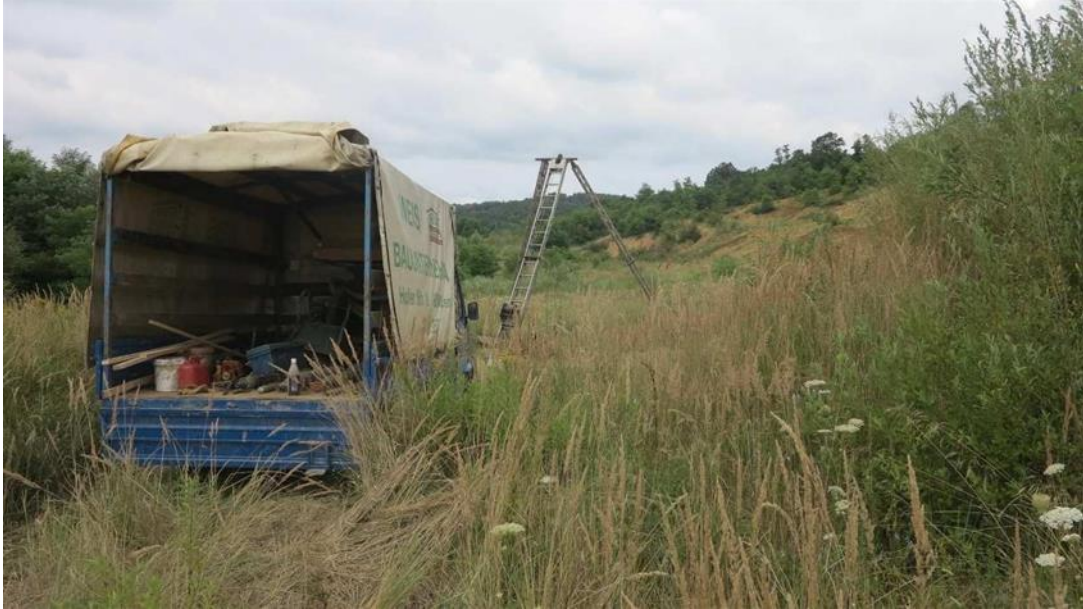
Slika 6.2. Provedba istražnih bušenja na platou VP1
