Master's thesis / Diplomski rad

**TEHNIČKA DIJAGNOZA STAMBENE
ZGRADE POGOĐENE POTRESOM**

Lana Horvat, 0947/336D

Napravljen je detaljan pregleda zgrade, pregleda i ocjenjivanja konstruktivnih elemenata, procjene stanja nosivosti konstruktivnih elemenata, procjene i nastalih deformacija (pomaka, progiba, pukotina), te specifikacije oštećenja i zgrade prema stupnjevima oštećenja. Definicija promatrane razine štete vrlo je relevantna i temelji se na europskoj makroseizmičkoj skali (Europska makroseizmička skala) koja je osnova za procjenu seizmičkog intenziteta u europskim zemljama, a koristi se i u velikom broju zemalja izvan Europe. U tom smislu, osnovnu razdiobu ljestvice potresa možemo podijeliti u 12 osnovnih razreda.

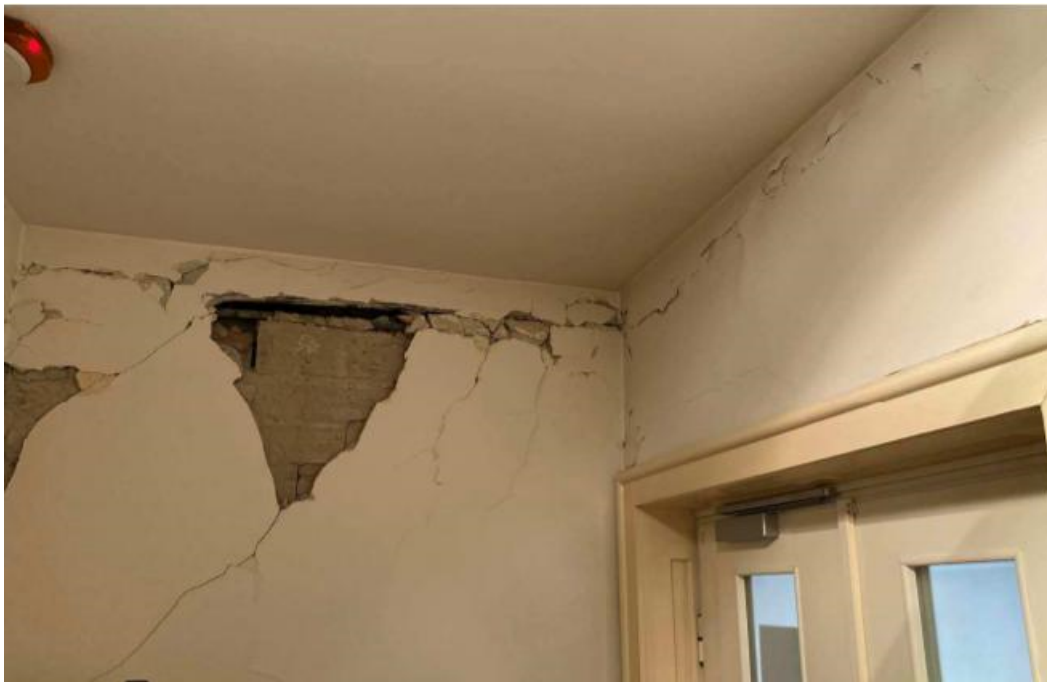
Slika 5.10. - Ulaz u predmetni stan, pogled na pregradni zid koji se naslanja na unutarnji nosivi zid

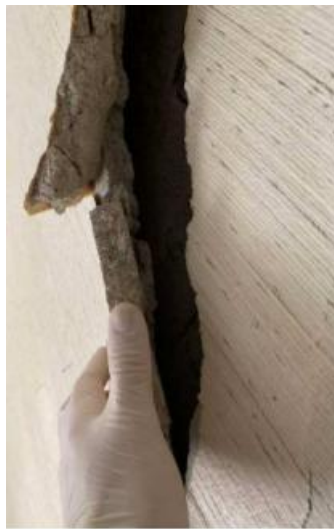
Slika 5.25. - Potpuno raspucavanje i odvajanje žbuke sa pregradnih zidova etaže

Površinska žbuka *slika 5.25.* se potpuno odvojila od zidnog sustava. Pregledom žbuke razvidna je njezina dotrajalost i starost (skoro 100 godina), a i debljina nije zanemariva.

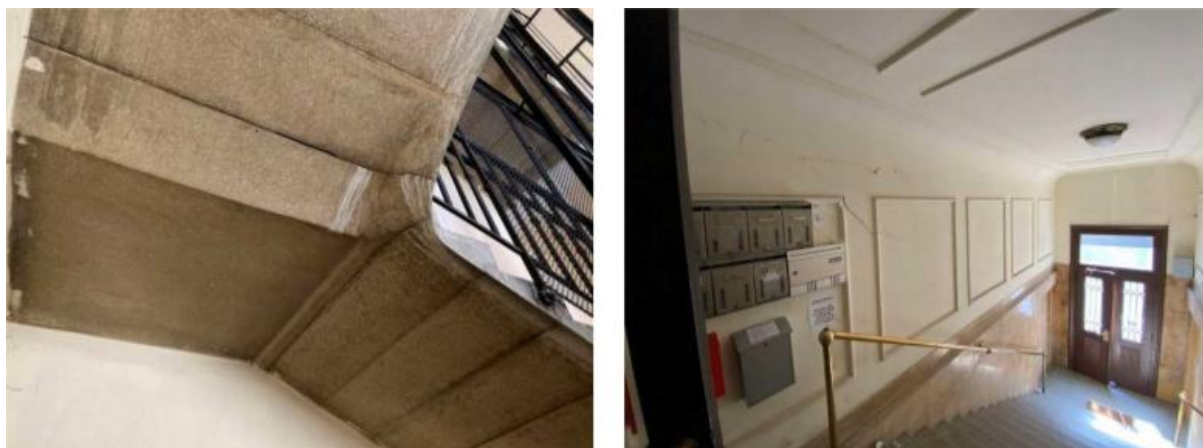
Slika 5.52. - Pogled na polupodest stubišta (lijevo) te ulazno stubište sa glavnog ulaza

Za prostor stubišta možemo reći da je pretrpjelo znatna oštećenja na IV. katu zgrade. Oštećenja su strukturalne naravi i nalaze se u nosivom grednom sustavu iznad posljednjeg podesta zgrade (ulazi u stanove IV. kata), te se mogu okarakterizirati razinom oštećenja D4 (ovaj stupanj oštećenja značajno mijenja i narušava nosivu sposobnost konstrukcije dovodeći je do granice djelomičnog ili potpunog urušavanja osnovnih strukturalnih komponenti). Samo stubište (stubišni krakovi) nigdje nisu strukturalno ugroženi, nisu zamijećene znatne pukotine ili oštećenja. U tom smislu, najopasnija bi bila oštećenja na polovici ili blizu polovice duljine stubišnog kraka. Takva oštećenja nisu zamijećena. Dizalo je urednog stanja, radi i uporabljivo, nema smetnji u prometovanju dizalom (strukturalnih). Nosiva konstrukcija dizala je pričvršćena za konstrukciju zgrade, te nema odloma, gubitka spojeva ili gubitka integriteta spoja.
