Tehnička dijagnoza stana zgrade pogođene potresom uz prijedlog mjera sanacije

DIPLOMSKI RAD 16/GRD/2020

TEHNIČKA DIJAGNOZA STANA ZGRADE
POGOĐENE POTRESOM
UZ PRIJEDLOG MJERA SANACIJE

OPIS
U diplomskom radu je potrebno izraditi potpunu tehničku dijagnostiku stana zgrade stradale u potresu u Zagrebu u proljeće 2020. Potrebno je stan potpuno tehnički i statički pregledati, analizirati razinu oštećenja te uz prijedlog mjera sanacije dati i prijedlog radova na detaljnoj sanaciji.

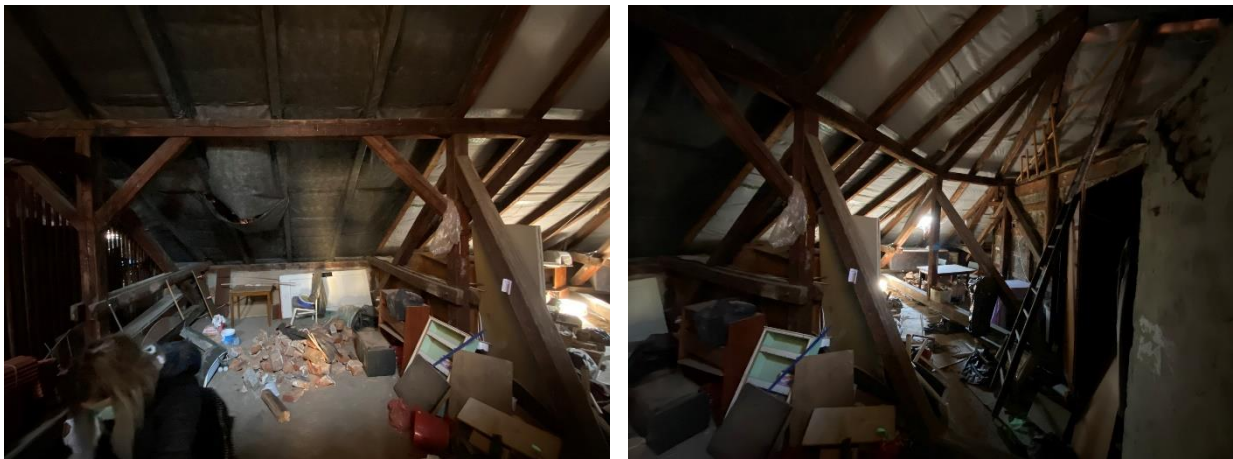
Slika 4.25. Pogled sa ulaza na krovište (lijevo) te pogled prema ulazu (desno)
