# Tehnička dijagnoza stana zgrade pogođene potresom uz prijedlog mjera sanacije

Master's thesis / Diplomski rad

**TEHNIČKA DIJAGNOZA STANA ZGRADE**  
**POGOĐENE POTRESOM**  
**UZ PRIJEDLOG MJERA SANACIJE**

U diplomskom radu je potrebno izraditi potpunu tehničku dijagnostiku stana zgrade stradale u potresu u Zagrebu u proljeće 2020. Potrebno je stan potpuno tehnički i statički pregledati, analizirati razinu oštećenja te uz prijedlog mjera sanacije dati i prijedlog radova na detaljnoj sanaciji.

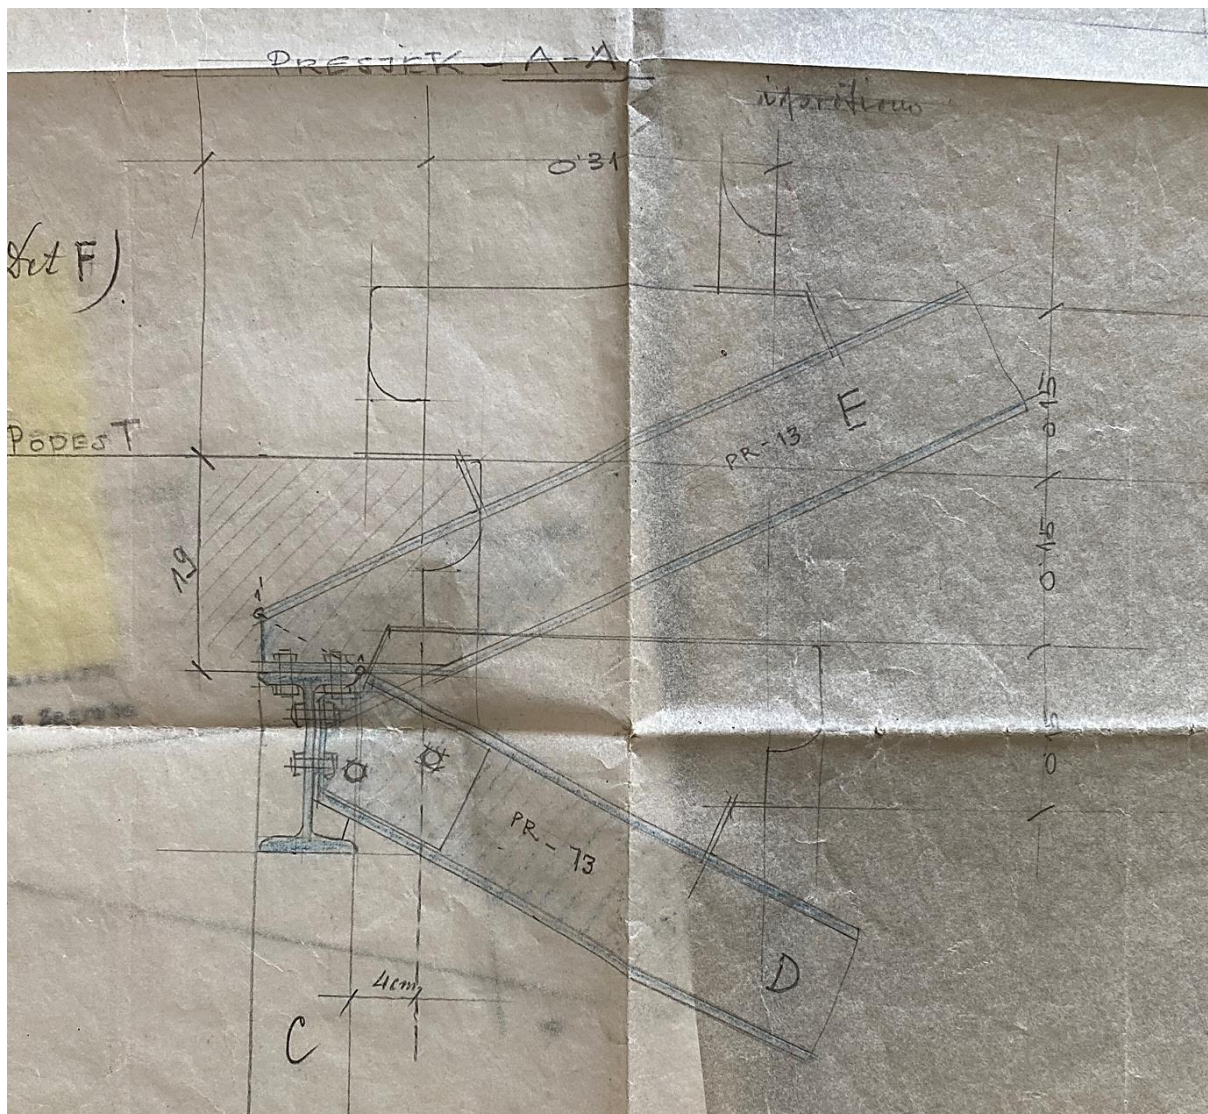
*Slika 4.36. Detalj spoja stubišnog kraka i podesta (originalni projektni nacrti zgrade)*

Nosivi sustav stubišnog kraka su čelični nosači (I-profil) koji su međusobno spojeni vijcima te upušteni u nosive zidove zgrade. Na originalnim nacrtima jasno se vide spojevi i načini izvedbe stubišnog kraka i podesta. U tom smislu, pukotinska oštećenja stubišnog kraka nisu kritične naravi ali svakako se predlaže ojačati stubišni krak sa dodatnim čeličnim profilima, poglavito u sredini raspona stubišnog kraka.

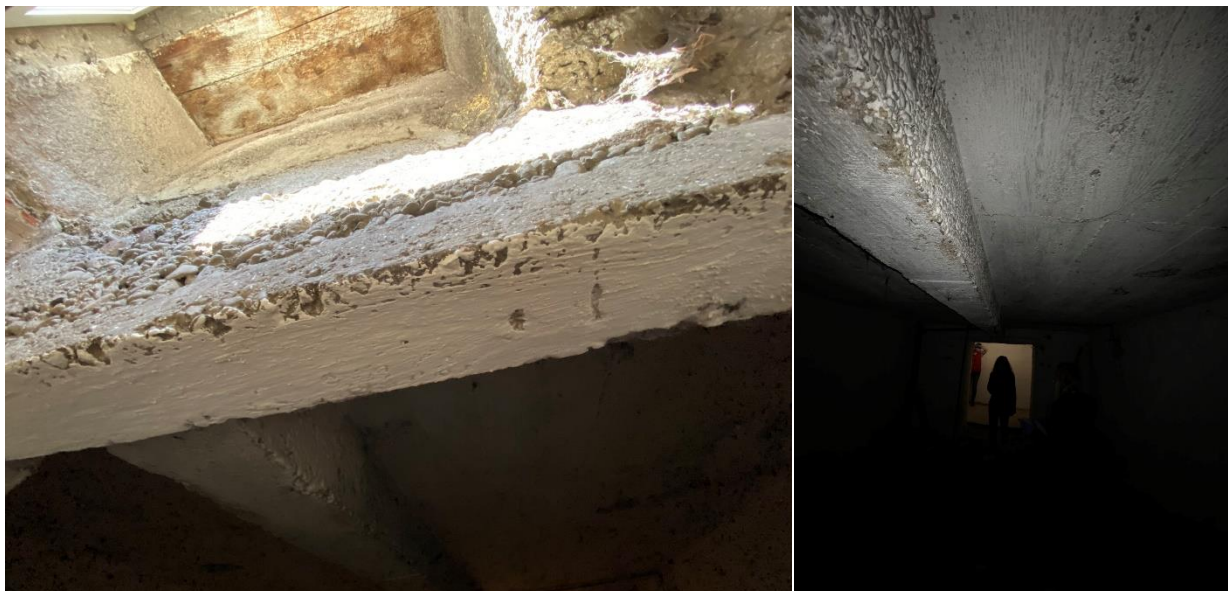
*Slika 4.43. Nosivi sustav ploče prizemlja*

Pregledom podrumskih prostorija nisu detektirana znatna oštećenja na nosivom sustavu. Treba napomenuti da Izvršitelj nije imao pristup svim podrumskim prostorijama te da je pregled nije uzeo u obzir sve dijelove podruma i temelja.
