Sanacija dijela palače Starog grada Zrinskih u Čakovcu

Master's thesis / Diplomski rad

2021

Degree Grantor / Ustanova koja je dodijelila akademski / stručni stupanj: **University North / Sveučilište Sjever**

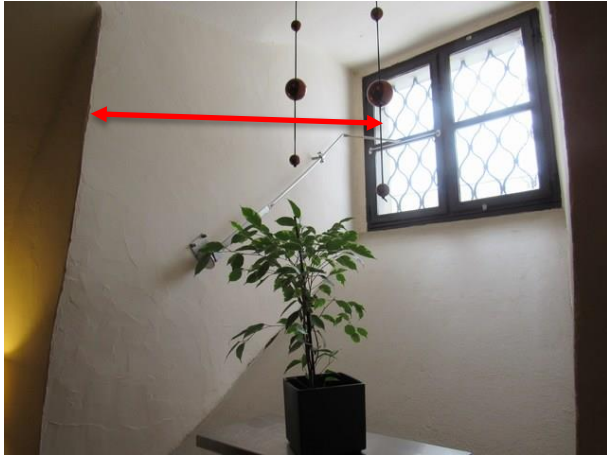
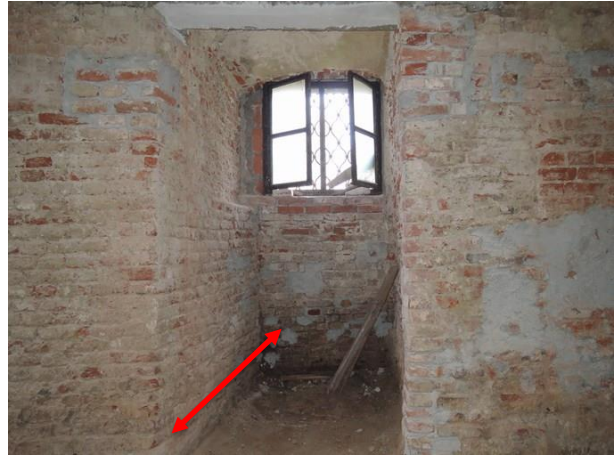
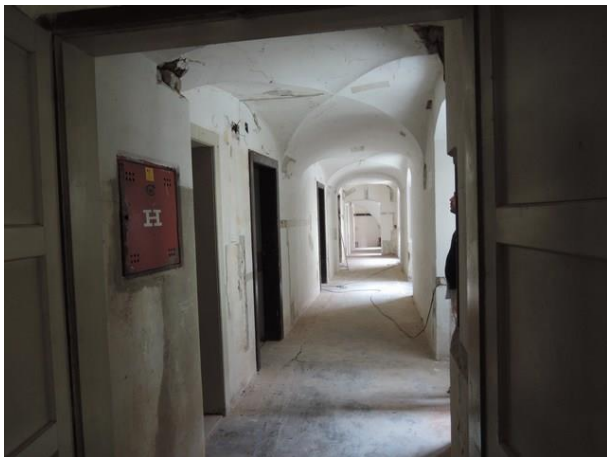
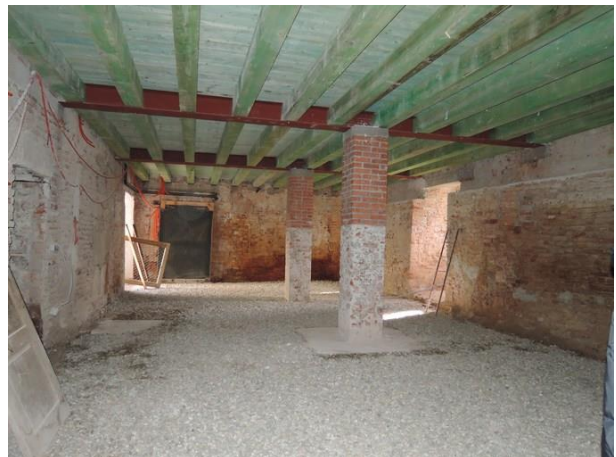
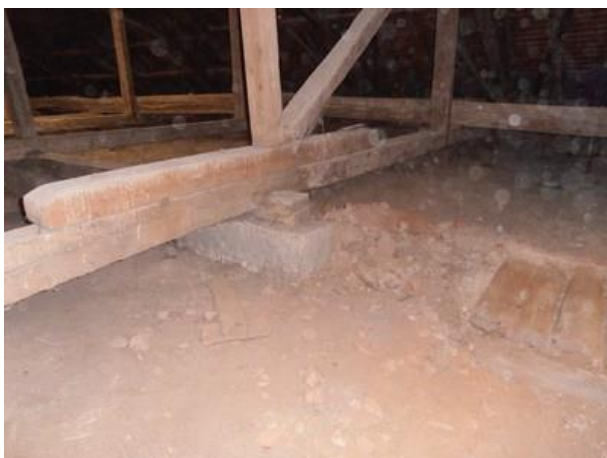
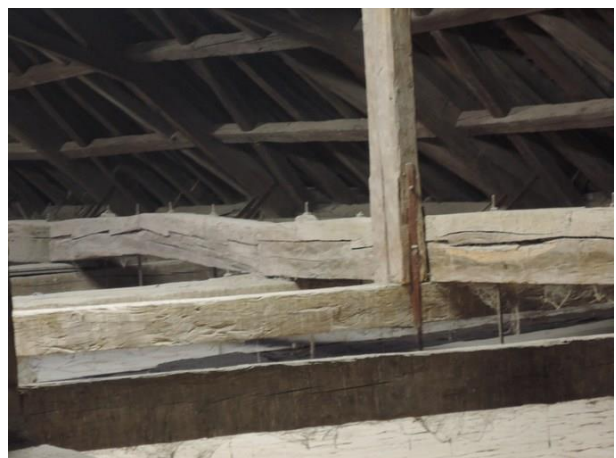
Slika 2.4 Fotografije konstruktivnih elemenata zgrade

Nosiva konstrukcija zgrade se sastoji od uzdužnih nosivih zidova debljine od 70 do 280 cm, poprečnih nosivih zidova debljine 60 do 70 cm, svodova zidanih opekom u vapnenom mortu, drvenih greda u stropovima 1. i 2. kata, te drvenom krovnom konstrukcijom izvedenom kao kosa stolica. Prizemlje i međukat imaju svodove na cijelom tlocrtu, dok su u 1. i 2. katu svodovi izvedeni samo iznad hodnika.

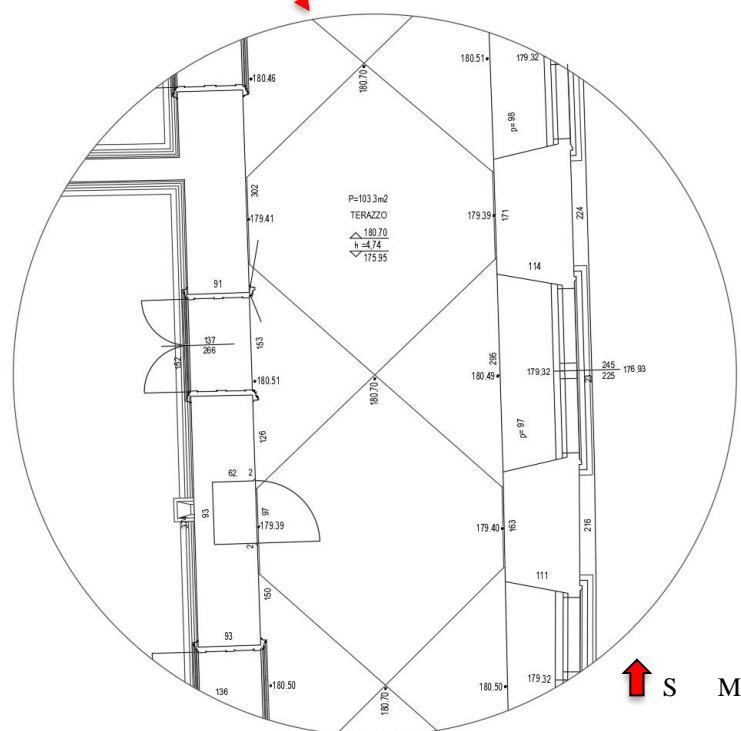
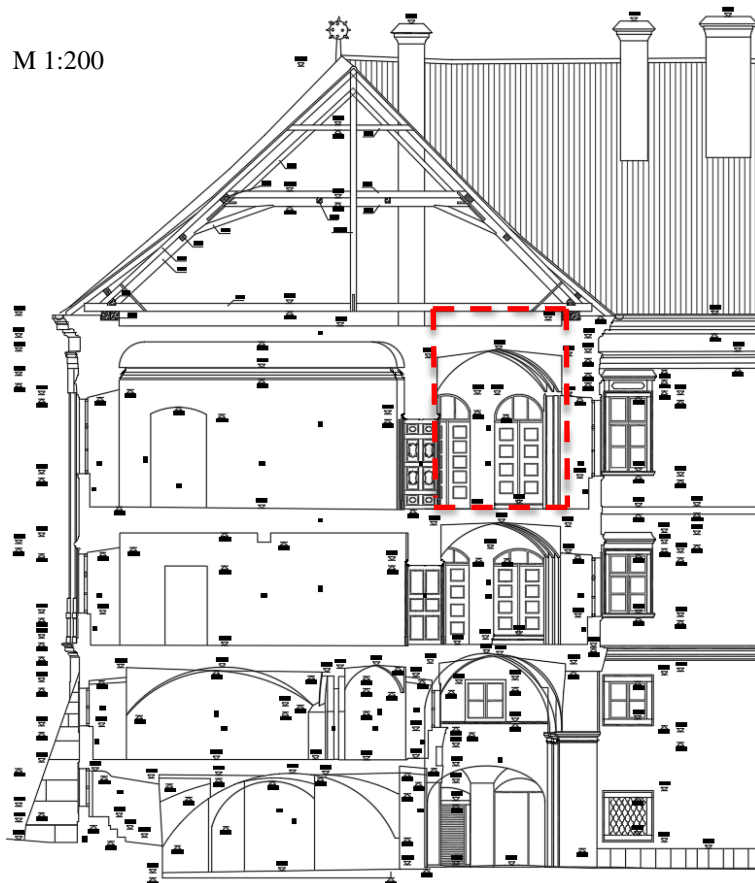
Slika 3.19 Analizirana prostorija hodnika na drugom katu (tlocrt)

Rekonstrukcija pojedinih dijelova palače, kao i nadogradnja katova, pridonijeli su nastanku značajnih diferencijalnih slijeganja tla pod novim opterećenjem i time do oštećenja zidova i svodova cjelokupne nosive konstrukcije. Horizontalne sile svodova prizemlja i međukata na oslabljenoj podlozi (temeljenje na močvarnom tlu) dovode da značajnih pomaka temelja što se, prenosi i na nosive zidove uzrokujući i njihova oštećenja. Isto tako, veliko opterećenje na svodovima prizemlja jugoistočnog krila za vrijeme deponiranja arhivske građe dodatno je pogoršalo stanje prethodno oštećenih svodova. Oštećenja svodova i zidova u prizemlju istog su uzroka. Doprinos oštećenjima svakako je i u ovom slučaju u slijeganju temelja nosivih zidova. Prema povijesnim podacima poznato je da su stari, trošni svodovi međukata u prvoj polovini 18. stoljeća srušeni i zamijenjeni novima uz, na nekim mjestima podebljanje zidova dozidavanjem. Isto se dogodilo i sa svodovima prizemlja.

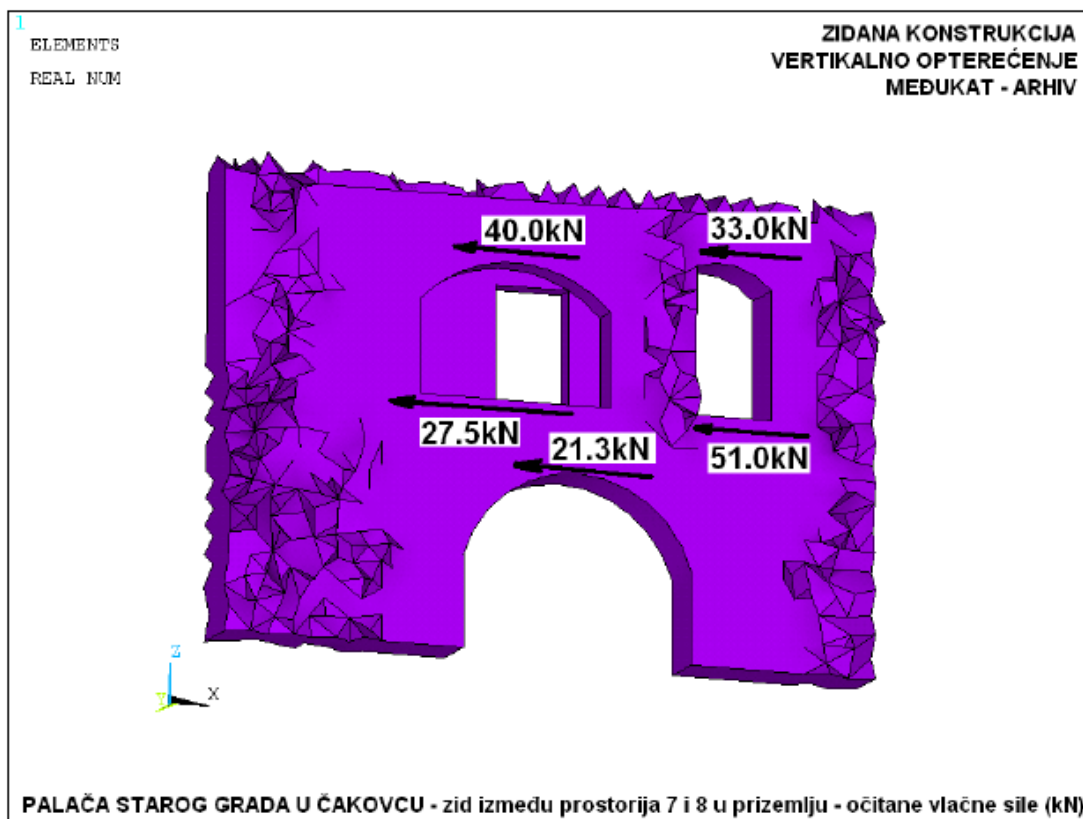
Vlačni naponi u modelu ojačanom zategama na kritičnim mjestima smanjeni su za 15% u odnosu na model postojećeg stanja.

Na mjestima prekoračenja dozvoljenih naprezanja predviđa se ugraditi karbonska traka.

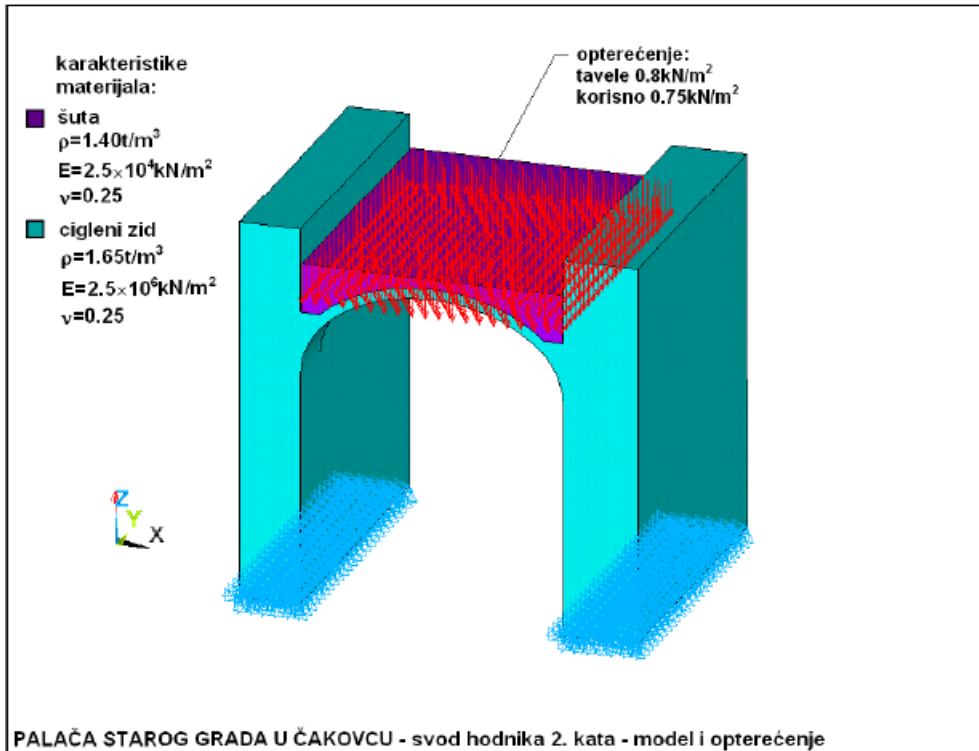
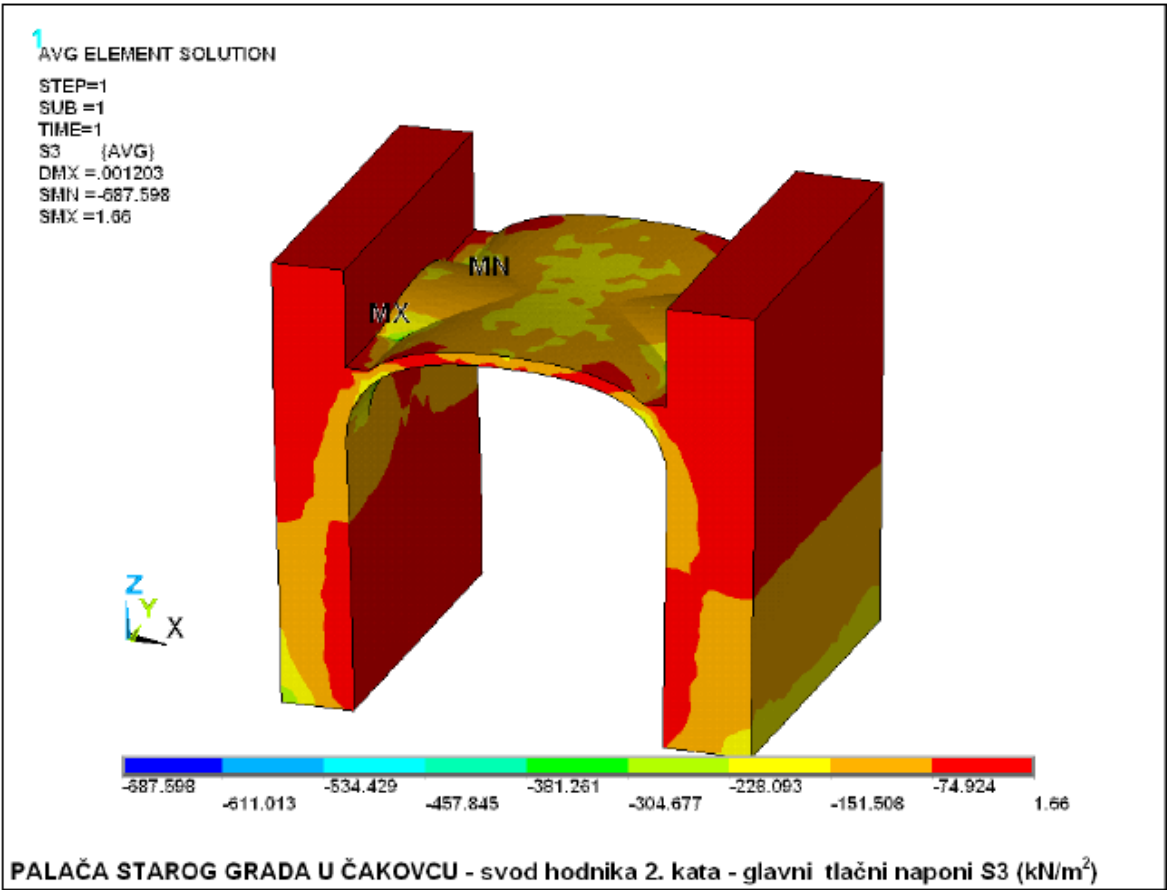
Analiza svoda u hodniku 2. kata

Analizom postojećeg stanja utvrđeno je da svodovi hodnika 1. i 2. kata na pojedinačnim modelima pokazuju karakteristična oštećenja na mjestima uklještenja svoda u uzdužne zidove s gornje strane i u tjemenu svoda s donje strane. Radi se o formiranju zglobova na mjestima prekoračenja vlačne čvrstoće materijala. Najveća prekoračenja vlačne čvrstoće pojavljuju se na petama i tjemenu svoda.

Zidani svodovi moraju dobiti ojačanja na mjestima pukotina, odnosno, na mjestima prekoračenja vlačne čvrstoće. Potrebno je najprije sanirati pukotinu čišćenjem raspucanog i olabavljenog materijala. Nakon toga pukotinu treba očistiti ispuhivanjem komprimiranim zrakom i navlažiti je prije injektiranja injekcijske smjese. Za injektiranje se preporuča smjesa prirodnog hidrauličkog vapna. Za ojačanje vlačne zone svodnih ploha i ploha pojasnica predviđaju se karbonske trake koje se lijepe na prethodno pripremljenu podlogu. Ona mora biti potpuno čista od svih prljavština, ulja i sličnih onečišćenja. Na plohu se nanosi tanki sloj reparaturnog morta preko kojega se nanosi prvi sloj epoksidnog ljepila. Nakon postave tkanine preko prvog sloja ljepila, nanosi se pokrovni sloj epoksidnog ljepila u koji se dodaje kvarcni pijesak. Na taj način ojačava se vlačni dio poprečnog presjeka svoda uz prethodno saniranje pukotine. Rad s ovim materijalima mora izvoditi ovlaštenu izvođač poštujući u potpunosti detaljne upute proizvođača. U razini svih stropnih konstrukcija predlaže se ugradnja horizontalnih zatega od karbonske tkanine, uz način izvedbe već opisan za ojačanje svodova. Zatege se postavljaju u svim poljima omeđenim nosivim zidovima.

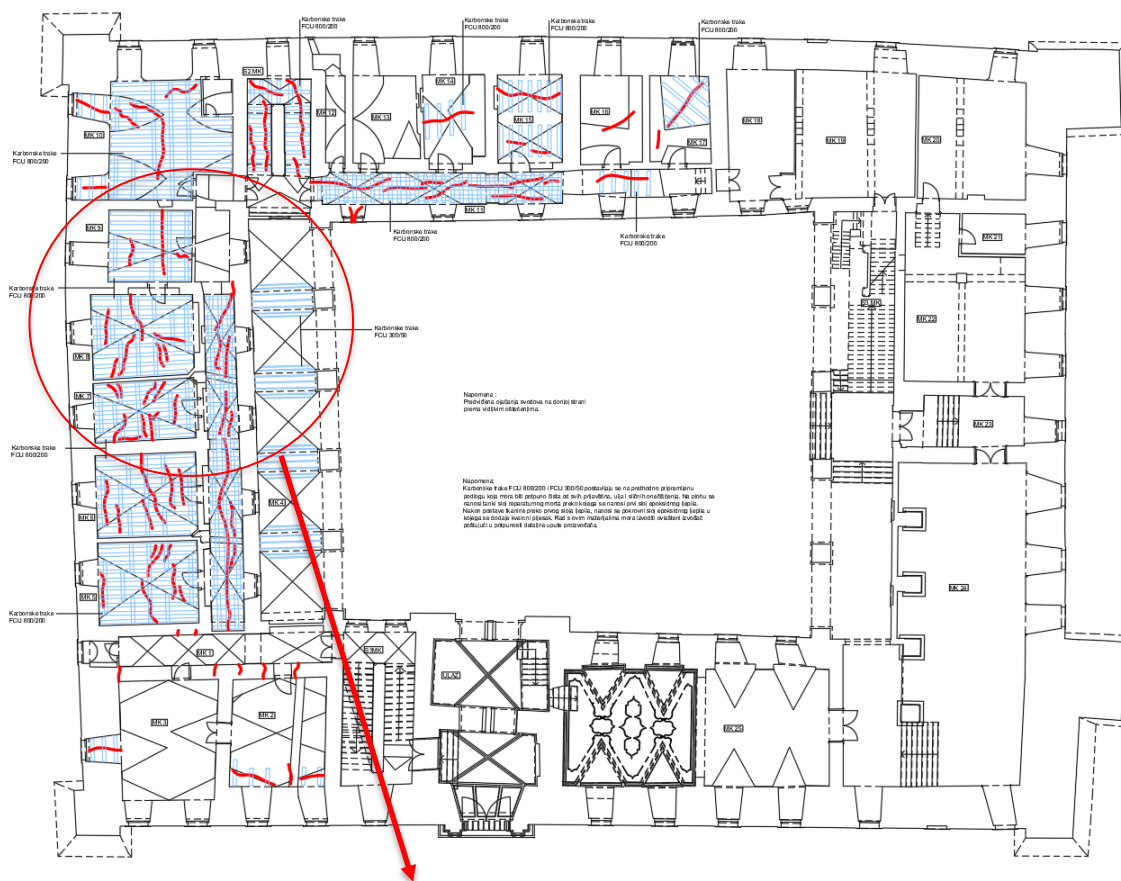
OJAČANJE DONJE PLOHE SVODOVA A KARBONSKIM TRAKAMA - SVODOVI MEĐUKATA

Napomena :
Predviđena ojačanja svodova na donjoj strani prema vidljivim oštećenjima.

OJAČANJE DONJE PLOHE SVODOVA KARBONSKIM TRAKAMA

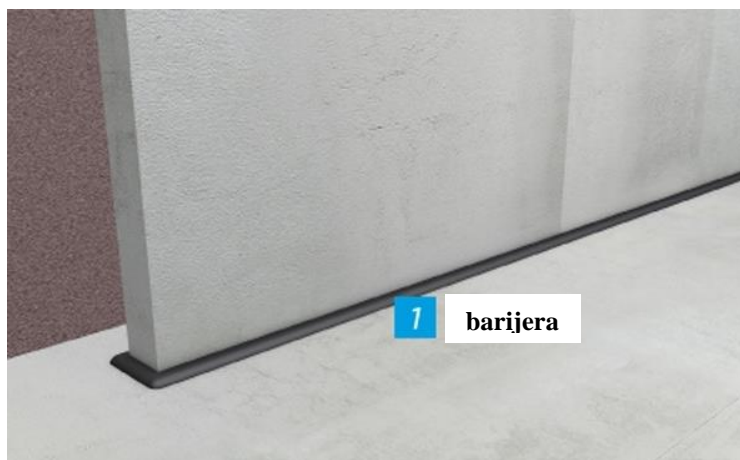
Slika 5.23 Horizontalna barijera ispod zidova

1. Postavljanje horizontalne barijere ispod zidova (rezanjem konstrukcije)

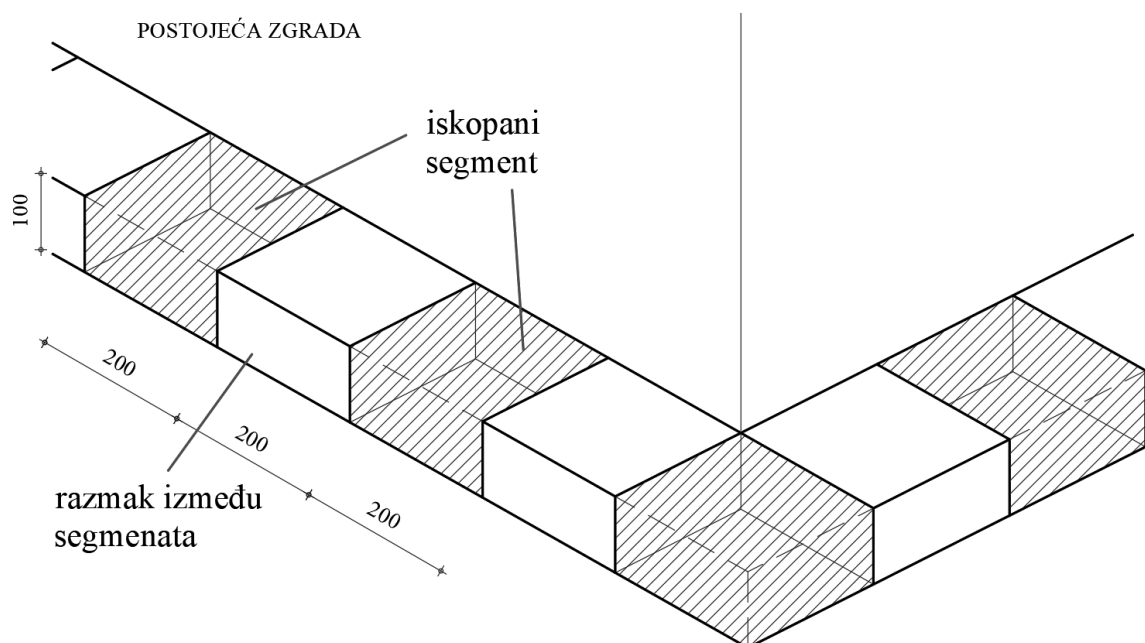
Slika 5.28 Iskop u kampadama

Drenažni sustav Palače izveden je uz južni dio palače, te je izveden kako bi se regulirale oborinske vode i zaštitili temelji i zid od natapanja vlagom. Iskop uz temelje građevine izveden je po kampadama, odnosno po segmentima od 2 m, kako ne bi došlo do konstruktivnog oštećenja građevine. Kampada je segment, odnosno dio rova, čijim iskopom se smanjuje mogućnost klizanja ili oštećenja konstrukcije. Najčešće se iskop vrši kopanjem svake druge kampade.
