Sanacija dijela palače Starog grada Zrinskih u Čakovcu

Master's thesis / Diplomski rad

2021

Degree Grantor / Ustanova koja je dodijelila akademski / stručni stupanj: **University North / Sveučilište Sjever**

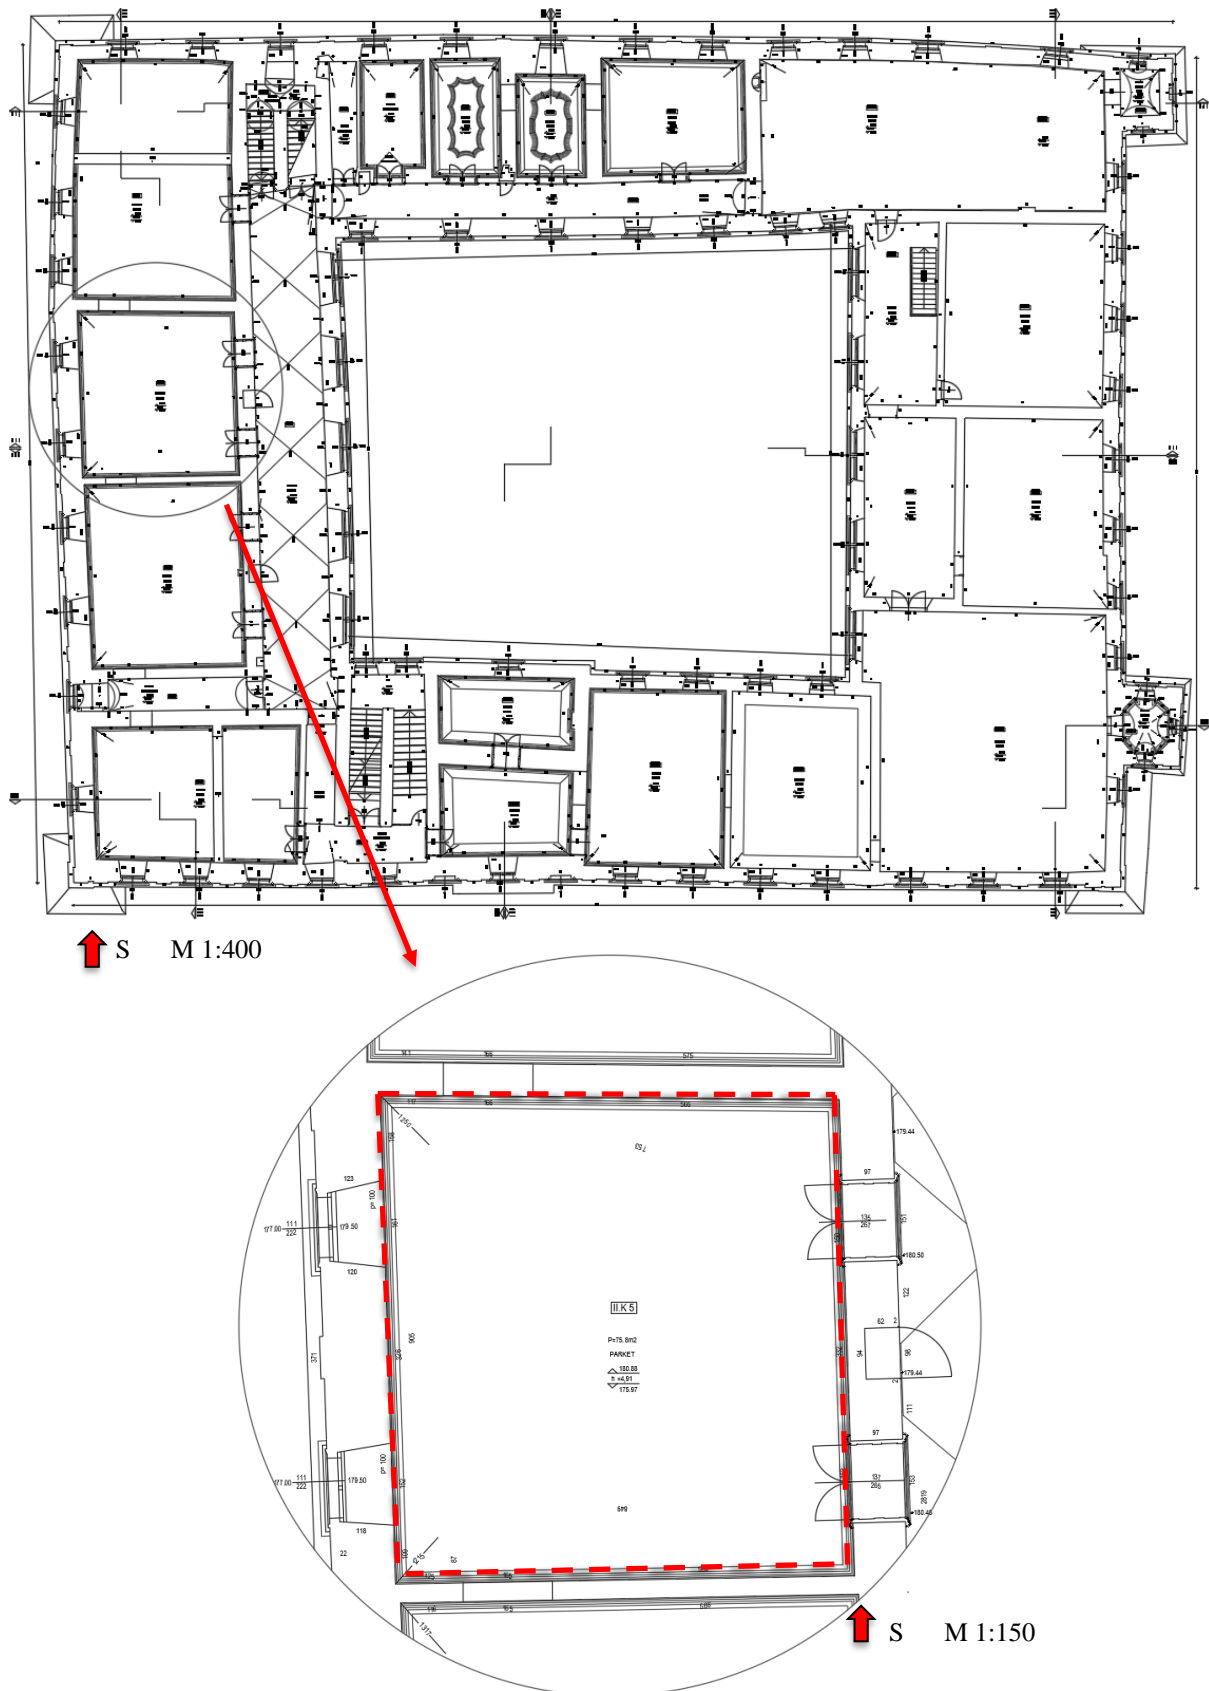
Jedan od mnogih problema Palače su oštećene međukatne konstrukcije, dok je u ovom poglavlju detaljnije analiziran samo manji dio međukatne konstrukcije - strop iznad prostorije 2. kata, oznake II.K 5 (tlocrt drugoga kata sjeveroistočnog krila palače Staroga grada Zrinskih, Čakovec) gdje je došlo do urušavanja dijela stropne konstrukcije. Prostorija u kojoj je nastao štetni događaj koristi se u izložbene svrhe. Iznad drugoga kata, nalazi se etaža potkrovlja - tavan.

Slika 3.10 Analizirana prostorija oznake II.K 5. na drugom katu (tlocrt)

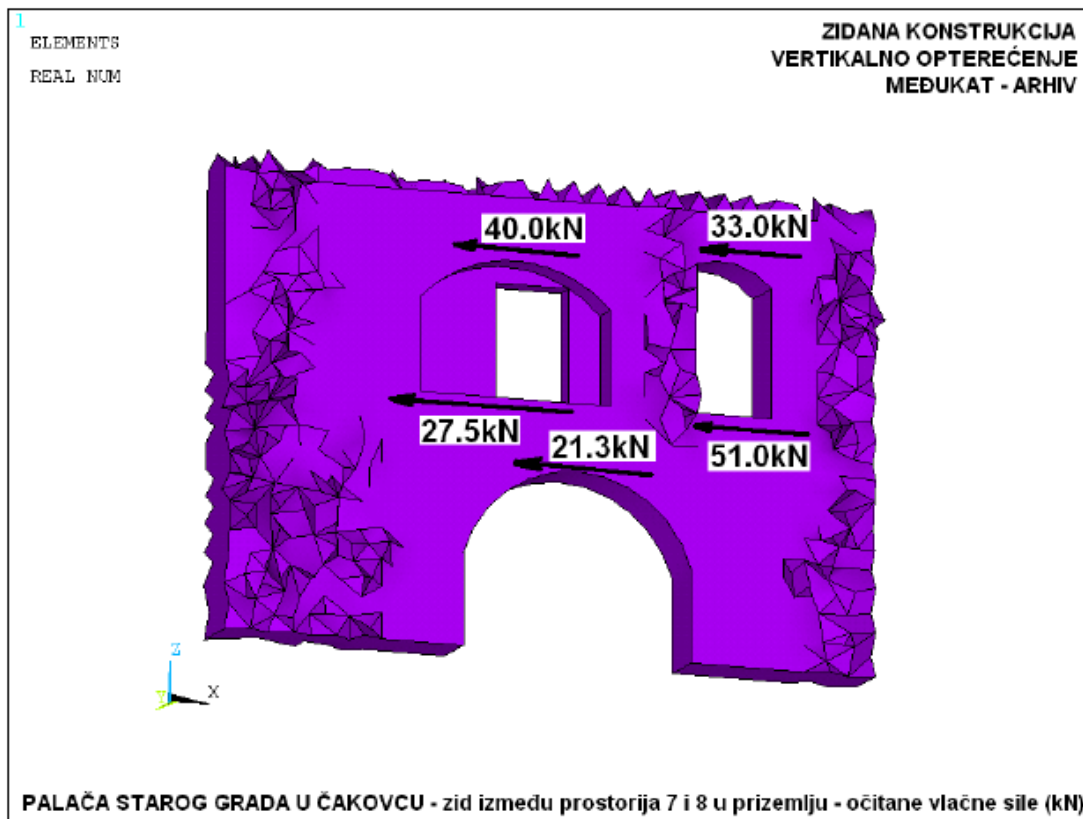
Novi model sa zategama:

Vlačni naponi u modelu ojačanom zategama na kritičnim mjestima smanjeni su za 15% u odnosu na model postojećeg stanja.

Na mjestima prekoračenja dozvoljenih naprezanja predviđa se ugraditi karbonska traka.

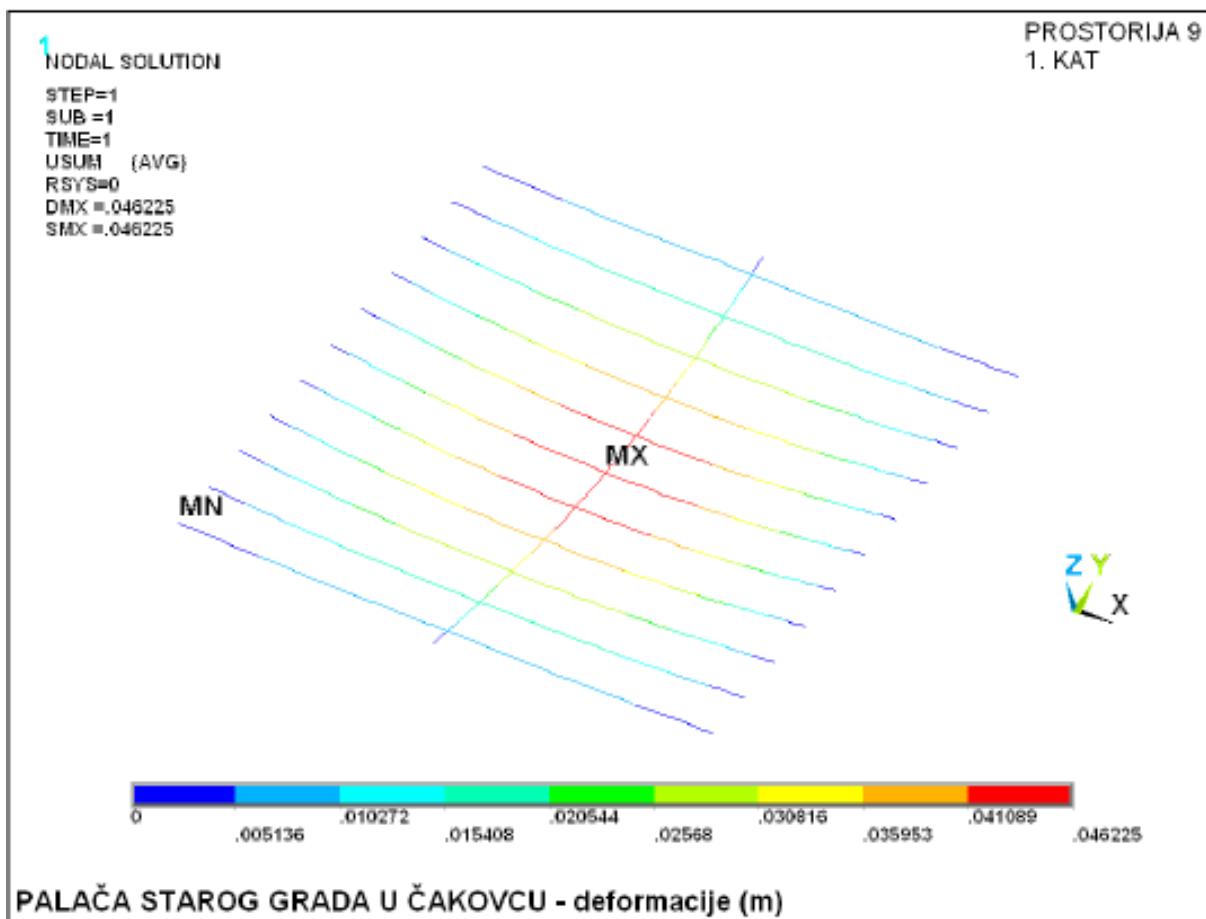
Strop 1. kata – PROSTORIJA I K 9

$$f = 4,62 \text{ cm} < f_{\text{dop}} = \frac{l}{300} = \frac{780}{300} = 2,60 \text{ cm}$$

Obzirom je proračunom utvrđeno da stropna konstrukcija 1. kata na dijelu prekoračuje dopuštene granice naprezanja predviđa se ojačanje drvenih greda 2x38/30 cm s čeličnim limovima 2x20/400 mm u stropu 1. kata, prostorija 9.

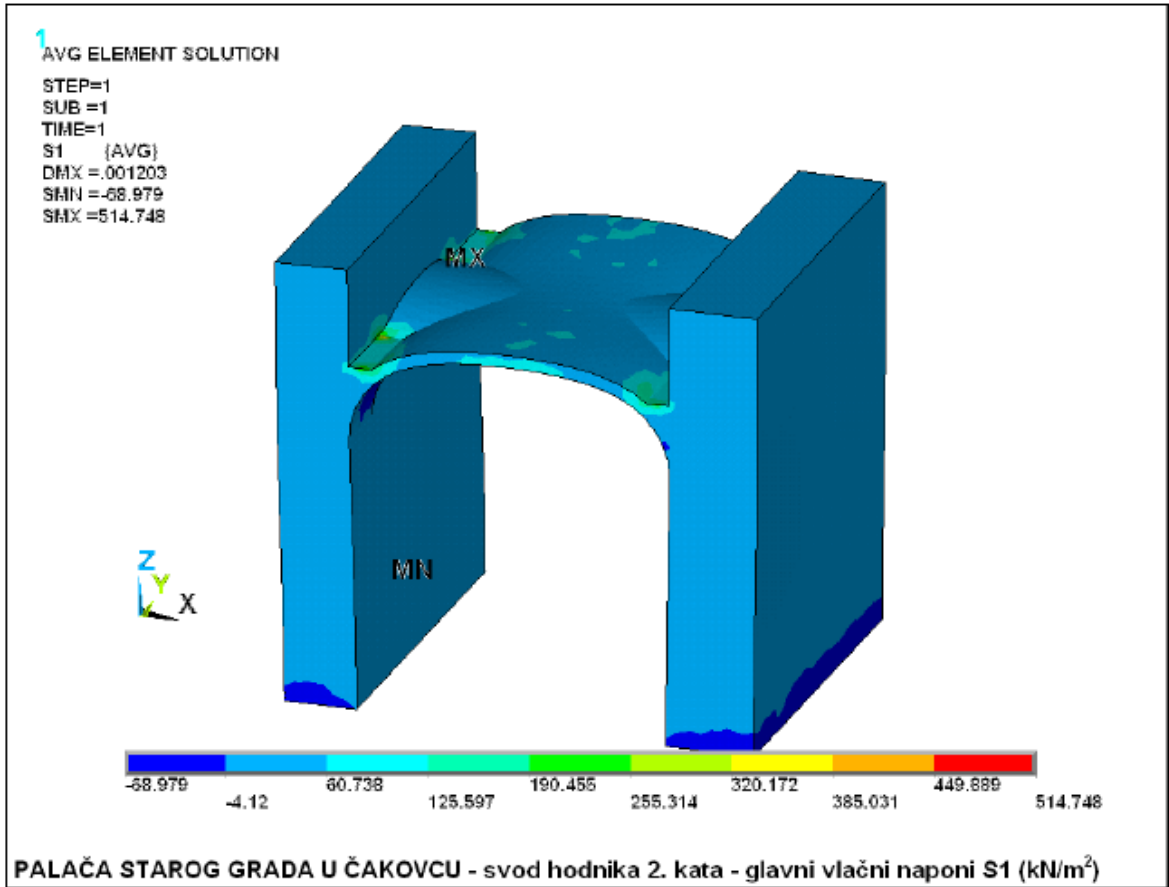
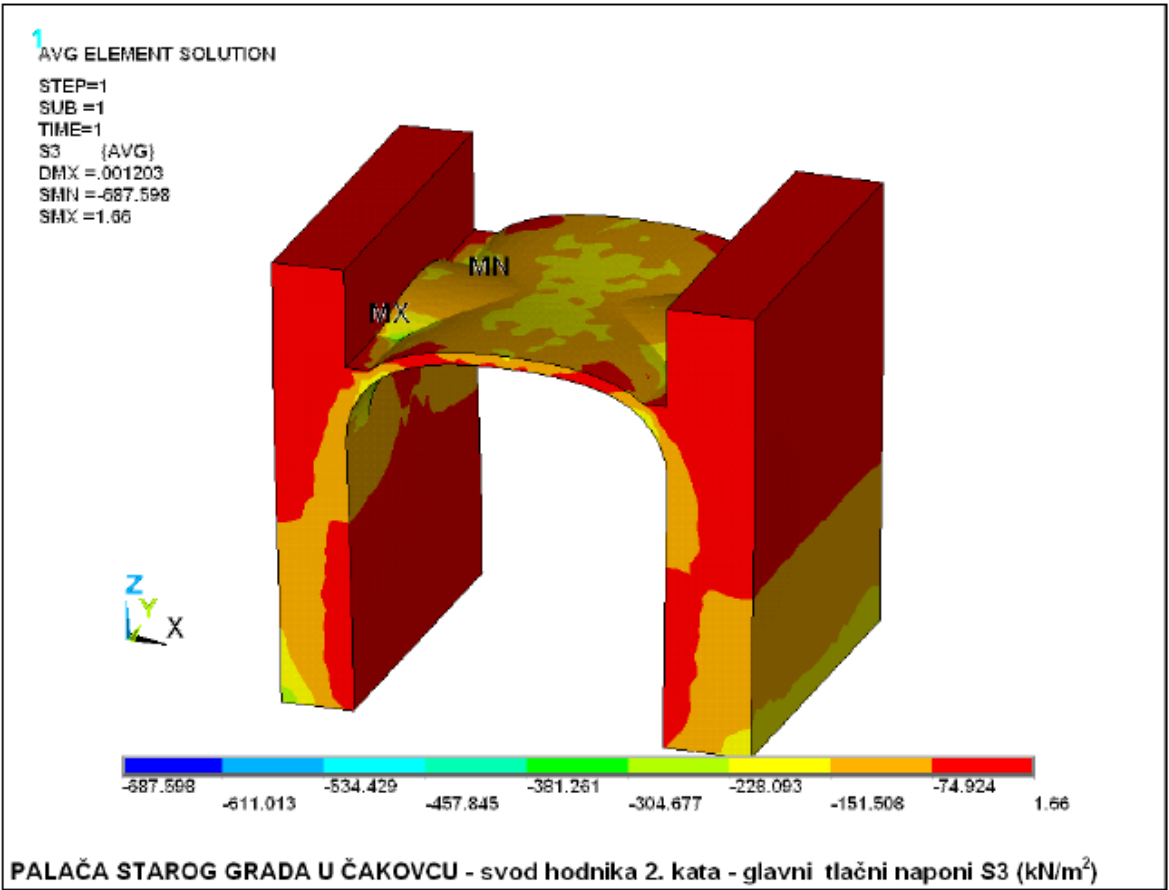
Analiza svoda u hodniku 2. kata

Analizom postojećeg stanja utvrđeno je da svodovi hodnika 1. i 2. kata na pojedinačnim modelima pokazuju karakteristična oštećenja na mjestima uklještenja svoda u uzdužne zidove s gornje strane i u tjemenu svoda s donje strane. Radi se o formiranju zglobova na mjestima prekoračenja vlačne čvrstoće materijala. Najveća prekoračenja vlačne čvrstoće pojavljuju se na petama i tjemenu svoda.

Zidani svodovi moraju dobiti ojačanja na mjestima pukotina, odnosno, na mjestima prekoračenja vlačne čvrstoće. Potrebno je najprije sanirati pukotinu čišćenjem raspucanog i olabavljenog materijala. Nakon toga pukotinu treba očistiti ispuhivanjem komprimiranim zrakom i navlažiti je prije injektiranja injekcijske smjese. Za injektiranje se preporuča smjesa prirodnog hidrauličkog vapna. Za ojačanje vlačne zone svodnih ploha i ploha pojasnica predviđaju se karbonske trake koje se lijepe na prethodno pripremljenu podlogu. Ona mora biti potpuno čista od svih prljavština, ulja i sličnih onečišćenja. Na plohu se nanosi tanki sloj reparaturnog morta preko kojega se nanosi prvi sloj epoksidnog ljepila. Nakon postave tkanine preko prvog sloja ljepila, nanosi se pokrovni sloj epoksidnog ljepila u koji se dodaje kvarcni pijesak. Na taj način ojačava se vlačni dio poprečnog presjeka svoda uz prethodno saniranje pukotine. Rad s ovim materijalima mora izvoditi ovlaštenu izvođaču poštujući u potpunosti detaljne upute proizvođača. U razini svih stropnih konstrukcija predlaže se ugradnja horizontalnih zatega od karbonske tkanine, uz način izvedbe već opisan za ojačanje svodova. Zatege se postavljaju u svim poljima omeđenim nosivim zidovima.

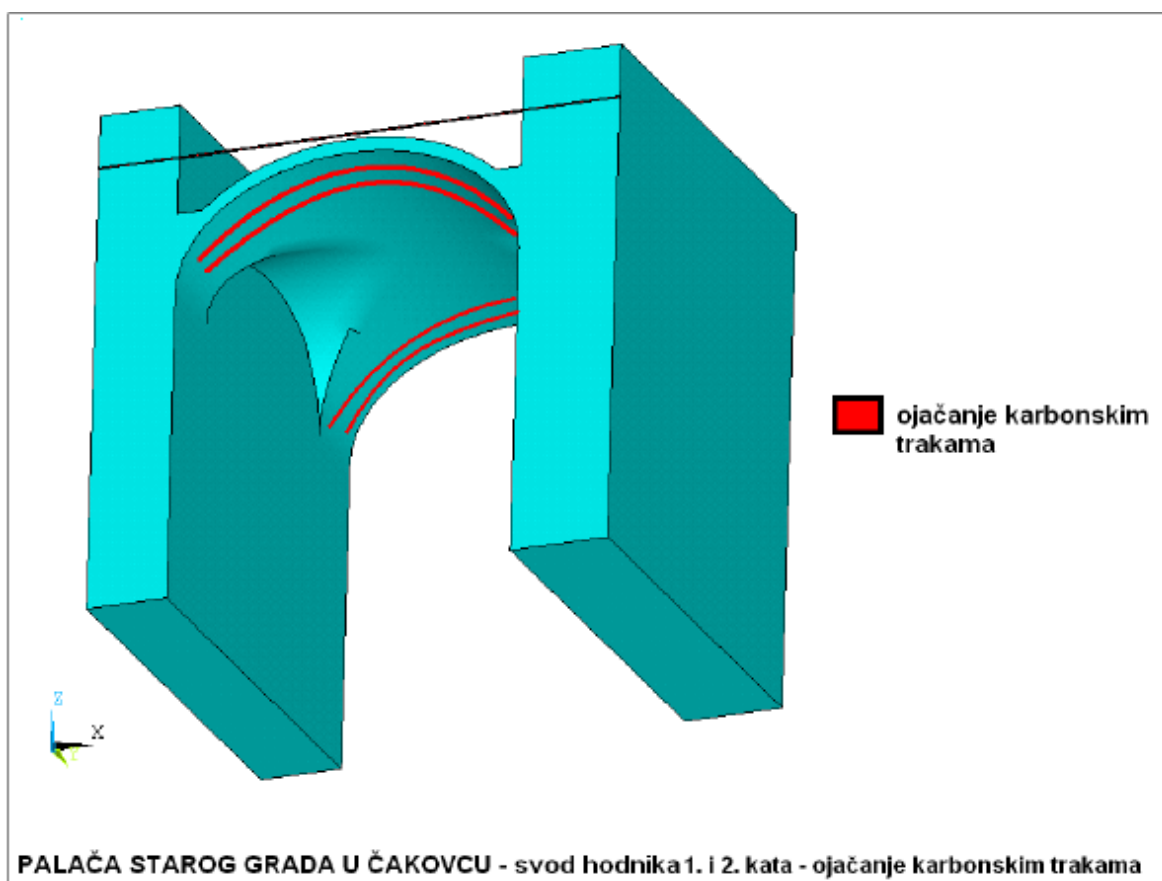
- Prikaz svoda hodnika sa zategama

Deformacije i naprezanja	Bez zatega	Nakon ugradnje zatega Ø25 mm
Glavni vlačni napon, $S_1 =$	514,748 kN/m ²	435,083 kN/m ²
Glavni tlačni napon, $S_3 =$	- 687,598 kN/m ²	- 687,598 kN/m ²
Maksimalni progib, $f_{max} =$	0,001203 m	0,001106 m

Ugradnja zatega u modelu svoda hodnika, vlačna naprezanja na intradosu (unutarnja linija luka) svoda smanjuje ispod dopuštene granice, no obzirom na otvorene uzdužne pukotine u tjemenoj zoni svoda obavezno je izvesti poprečno ojačanje karbonskim trakama.

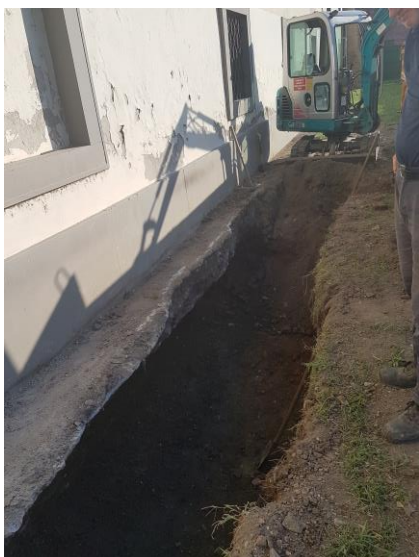
Slika 5.29 Izvođenje drenažnog sustava

Uz radove na prekidu kapilarne vlage, sanacija od vlage izvodila se i ugradnjom drenažnog sustava. Drenaža je instalacija kojom se pomoću sustava cijevi i kanala oko građevine odvode podzemne vode i procjedne vode iz tla. Svrha drenaže je zaštititi ukopane dijelove građevine od negativnog djelovanja vode. Drenažni sustav se uobičajeno sastoji od drenažnog kanala (rova), drenažnih cijevi, drenažnih okana, nasipa riječnog šljunka ili kamenog drobljenca te geotekstila. Drenažni rov se iskopa s vanjske strane temelja, a dubina ovisi o projektiranoj donjoj koti temelja. Dno iskopa izvodi se uz projektirani nagib za slobodno otjecanje vode, te se na dnu betonira podloga od laganog betona s poprečnim padom betona prema drenažnoj cijevi i utorom za njezinu ugradnju. Promjer drenažne cijevi ovisi o predviđenoj količini vode, a odabir drenažne cijevi ovisi o površini koja se drenira. Na obode i dno kanala postavlja se geotekstil, te se njime omataju drenažne cijevi. Funkcija geotekstila je sprečavanje ulaska nečistoća i mulja u cijev, što bi moglo dovesti do začepljenja. Radi lakšeg održavanja i kontroliranja sustava izvode se revizijska okna, najčešće se izvode na točkama loma drenažnog sustava.

Tijekom radova vršen je i arheološki nadzor te su detektirani dodatni piramidalni ugaoni potporni zidovi od cigli dozidani uz temelje, a koji su nastali sredinom 18. st., u vrijeme vladavine grofova Althan, kada su i vanjski ugaoni podupirači dozidani na palaču.
