# Sanacija dijela palače Starog grada Zrinskih u Čakovcu

Master's thesis / Diplomski rad

2021

## **Sanacija dijela palače Starog grada Zrinskih u Čakovcu**

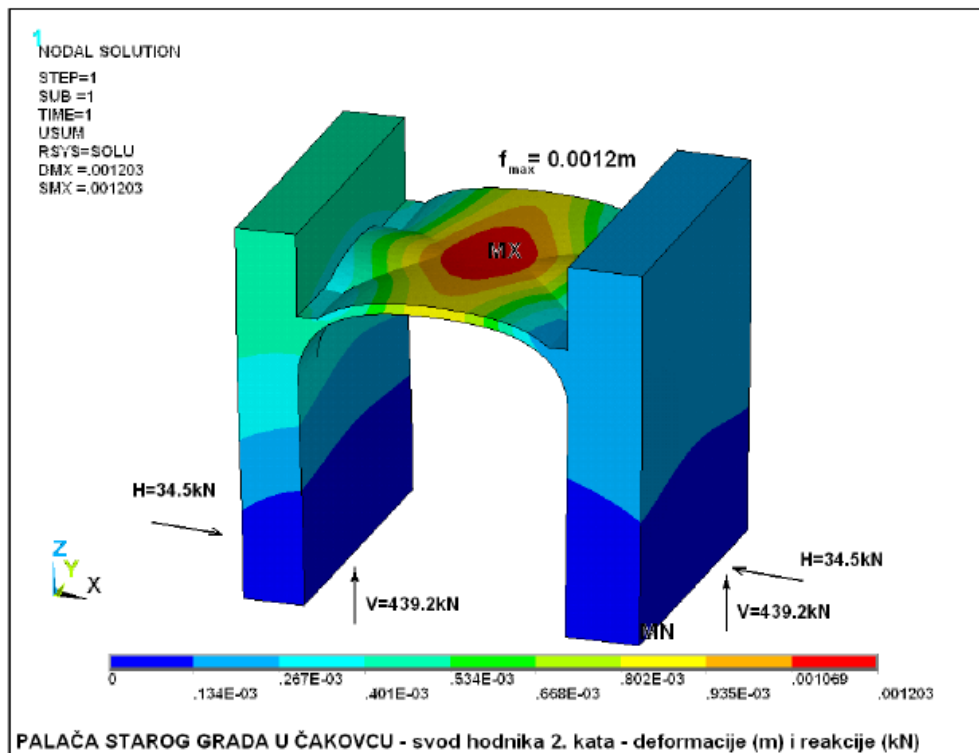
Analiza svoda u hodniku 2. kata

Analizom postojećeg stanja utvrđeno je da svodovi hodnika 1. i 2. kata na pojedinačnim modelima pokazuju karakteristična oštećenja na mjestima uklještenja svoda u uzdužne zidove s gornje strane i u tjemenu svoda s donje strane. Radi se o formiranju zglobova na mjestima prekoračenja vlačne čvrstoće materijala. Najveća prekoračenja vlačne čvrstoće pojavljuju se na petama i tjemenu svoda.

Zidani svodovi moraju dobiti ojačanja na mjestima pukotina, odnosno, na mjestima prekoračenja vlačne čvrstoće. Potrebno je najprije sanirati pukotinu čišćenjem raspucanog i olabavljenog materijala. Nakon toga pukotinu treba očistiti ispuhivanjem komprimiranim zrakom i navlažiti je prije injektiranja injekcijske smjese. Za injektiranje se preporuča smjesa prirodnog hidrauličkog vapna. Za ojačanje vlačne zone svodnih ploha i ploha pojasnica predviđaju se karbonske trake koje se lijepe na prethodno pripremljenu podlogu. Ona mora biti potpuno čista od svih prljavština, ulja i sličnih onečišćenja. Na plohu se nanosi tanki sloj reparaturnog morta preko kojega se nanosi prvi sloj epoksidnog ljepila. Nakon postave tkanine preko prvog sloja ljepila, nanosi se pokrovni sloj epoksidnog ljepila u koji se dodaje kvarcni pijesak. Na taj način ojačava se vlačni dio poprečnog presjeka svoda uz prethodno saniranje pukotine. Rad s ovim materijalima mora izvoditi ovlaštenu izvođač poštujući u potpunosti detaljne upute proizvođača. U razini svih stropnih konstrukcija predlaže se ugradnja horizontalnih zatega od karbonske tkanine, uz način izvedbe već opisan za ojačanje svodova. Zatege se postavljaju u svim poljima omeđenim nosivim zidovima.

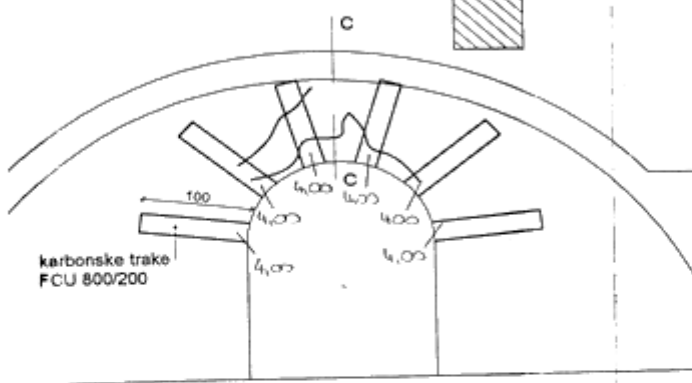
Slika 5.13 Izvod iz građevinske knjige

3.1	m'	50,00 ; 300,00	64,99 ; 620,00		
PRIJENOS : FCU 800/200 315,50 m' FCU 800/200 m'				315,50	
<b>OJAČANJE ZIDA IZMEĐU PROSTORIJA PRIZEMLJA PR8-PR9</b>

GRAĐEVINA: MUZEJ MEĐIMURJA ČAKOVEC					
OPIS RADOVA : Ojačanje karbonskim trakama. Prije postavljanja karbonskih traka potrebno je sanirati pukotine čišćenjem raspucalog i olabavljenog materijala. Nakon toga pukotinu treba očistiti ispuhivanjem komprimiranim zrakom i navlažiti je prije injektiranja injekcione smjese. Za injektiranje se preporuča smjesa s prirodnim hidrauličkim vapnom Calx Romana.					
Redni broj predračuna	Jedinica mjere	Količina po predračunu	Jedinična cijena	Izvršena količina radova	
				mjesečno	ukupno

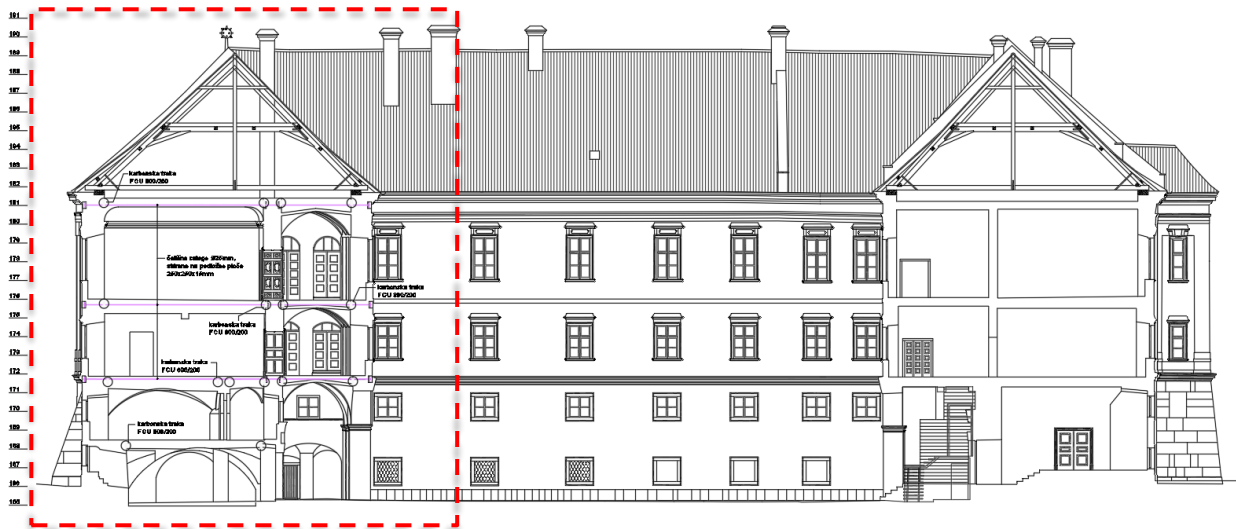
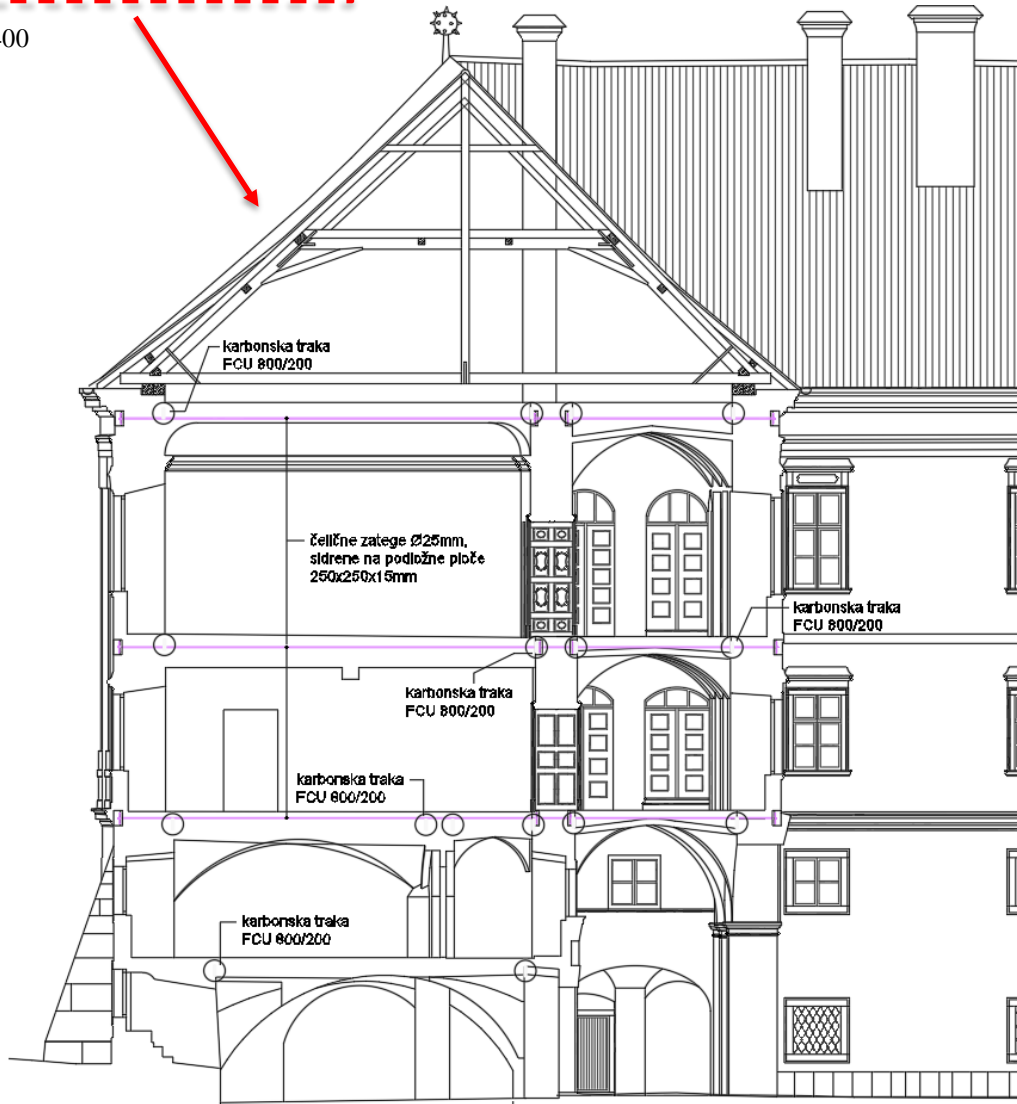
Slika 5.17 Plan postavljanja horizontalnih zatega

PRESJEK 2-2

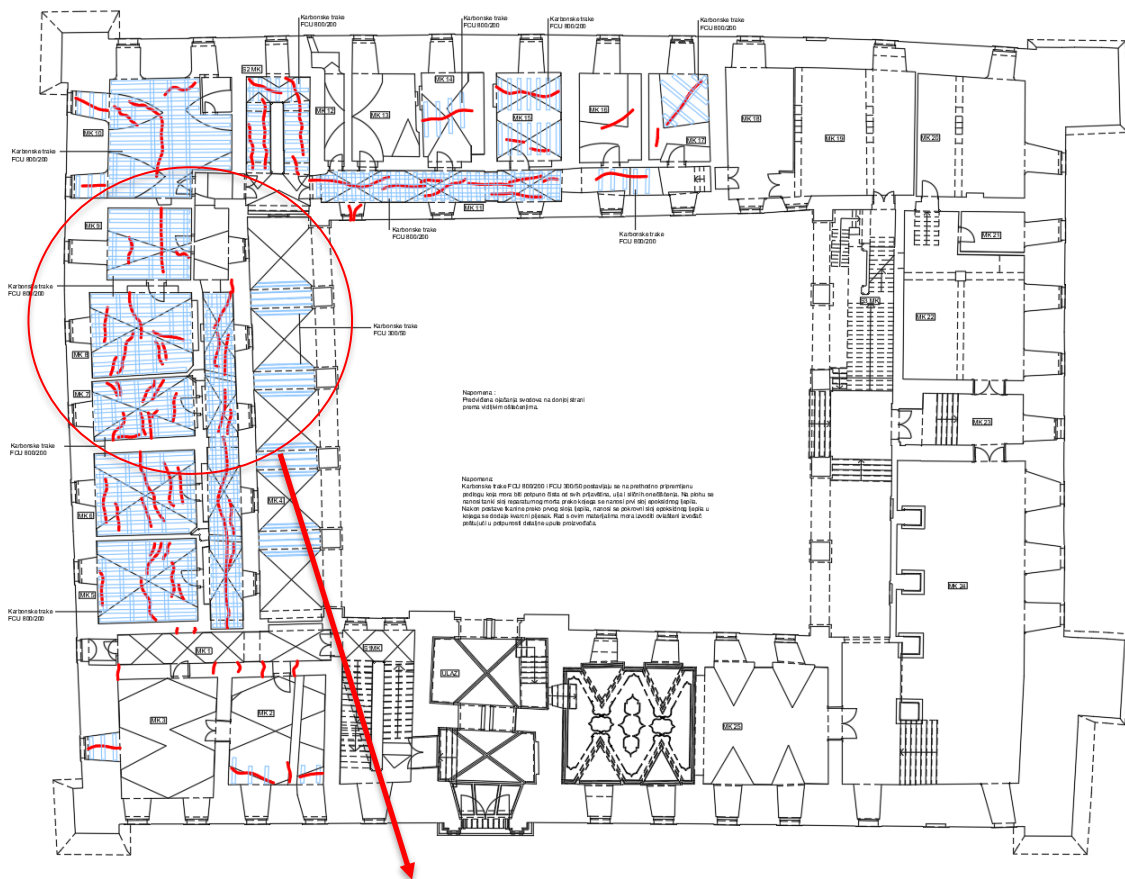
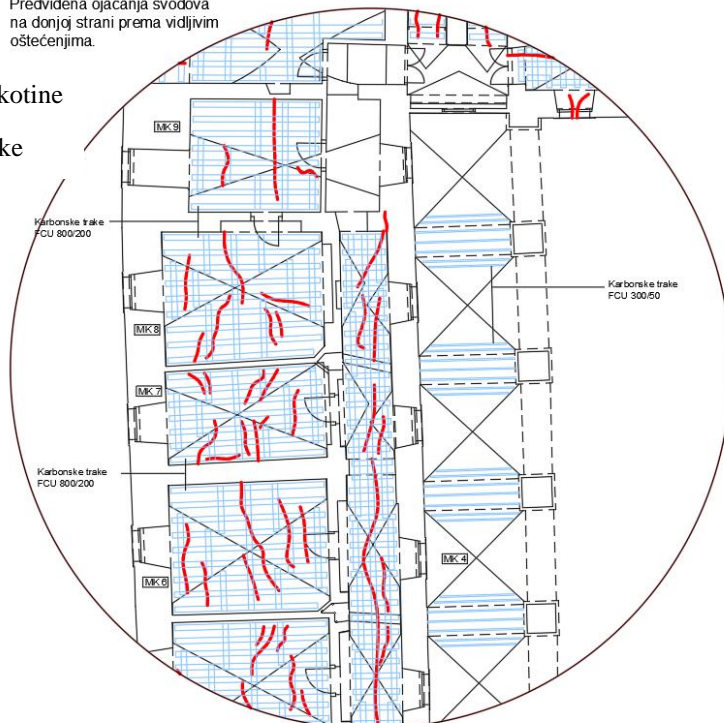
Slika 5.20 Primjer sheme postavljanja karbonskih traka

Napomena:  
Predviđena ojačanja svodova na donjoj strani prema vidljivim oštećenjima.

Napomena:  
Karbonske trake FCU 800/200 i FCU 300/50 postavljaju se na prethodno pripremljenu podlogu koja mora biti potpuno čista od svih prijavština, ulja i sličnih onečišćenja. Na plohu se nanosi tanki sloj reparaturnog morta preko kojega se nanosi prvi sloj epoksidnog ljepila. Nakon postave tkanine preko prvog sloja ljepila, nanosi se pokrovni sloj epoksidnog ljepila u kojemu se dodaje kvarcni pijesak. Rad s ovim materijalima mora izvoditi ovlaštenu izvođaču poštujući u potpunosti detaljne upute proizvođača.

Prije postavljanja karbonskih traka pukotine se saniraju. Pukotine je potrebno očistiti od raspucalog i olabavljenog materijala, potrebno je čišćenje ispuhivanjem komprimiranim zrakom i površinsko zasićivanje pukotine vodom. U pukotinama se buše rupe za injektiranje. Pukotine se saniraju injektiranjem bezcementnom injekcijskom smjesom. Nakon saniranja pukotina postavljaju se karbonske trake. Karbonske trake postavljaju se na prethodno pripremljenu podlogu koja mora biti potpuno čista od svih prljavština, ulja i sličnih onečišćenja. Na plohu se nanosi tanki sloj reparaturnog morta preko kojega se nanosi prvi sloj epoksidnog ljepila. Nakon postave tkanine preko prvog sloja ljepila, nanosi se pokrovni sloj epoksidnog ljepila u kojega se dodaje kvarcni pijesak. Rad s ovim materijalima mora izvoditi ovlaštenu izvođač poštujući u potpunosti detaljne upute proizvođača. Nakon izrade ojačanja karbonskim trakama svodovi se žbukaju vapnenom žbukom i boje.
