Tehnička dijagnoza zgrade dječjeg doma u Koprivnici i prijedlog mjera sanacije

Master's thesis / Diplomski rad

**Tehnička dijagnoza zgrade dječjeg doma i
prijedlog mjera sanacije**

Ovim diplomskim radom obradilo se i ocjenilo stanje zgrade bivšeg dječjeg doma u gradu Koprivnici u kojoj je vlaga dominantni uzrok raznih oštećenja u svim etažama zgrade.

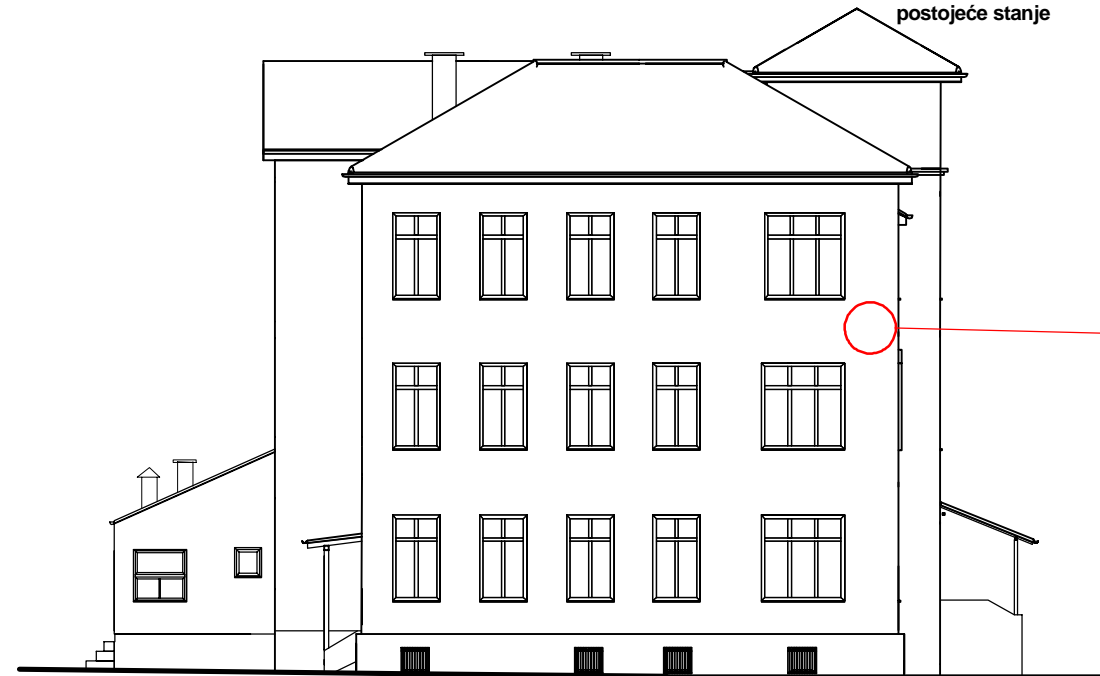
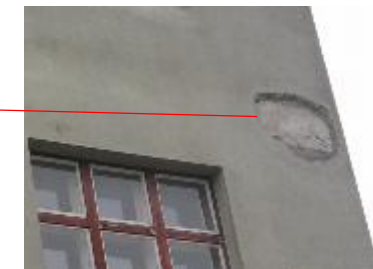
SJEVERO-ISTOČNO PROČELJE
postojeće stanje

Oštećenje fasade zbog
prisutnosti vlage

Oštećenje žbuke zbog
prisutnosti kapilarne vlage

Prisutnost kapilarne vlage
u vanjskom zidu prizemlja
