# Tehnička dijagnoza zgrade dječjeg doma u Koprivnici i prijedlog mjera sanacije

DIPLOMSKI RAD br. 42/GRD/2021

**Tehnička dijagnoza zgrade dječjeg doma i  
prijedlog mjera sanacije**

Ovim diplomskim radom obradilo se i ocjenilo stanje zgrade bivšeg dječjeg doma u gradu Koprivnici u kojoj je vlaga dominantni uzrok raznih oštećenja u svim etažama zgrade.

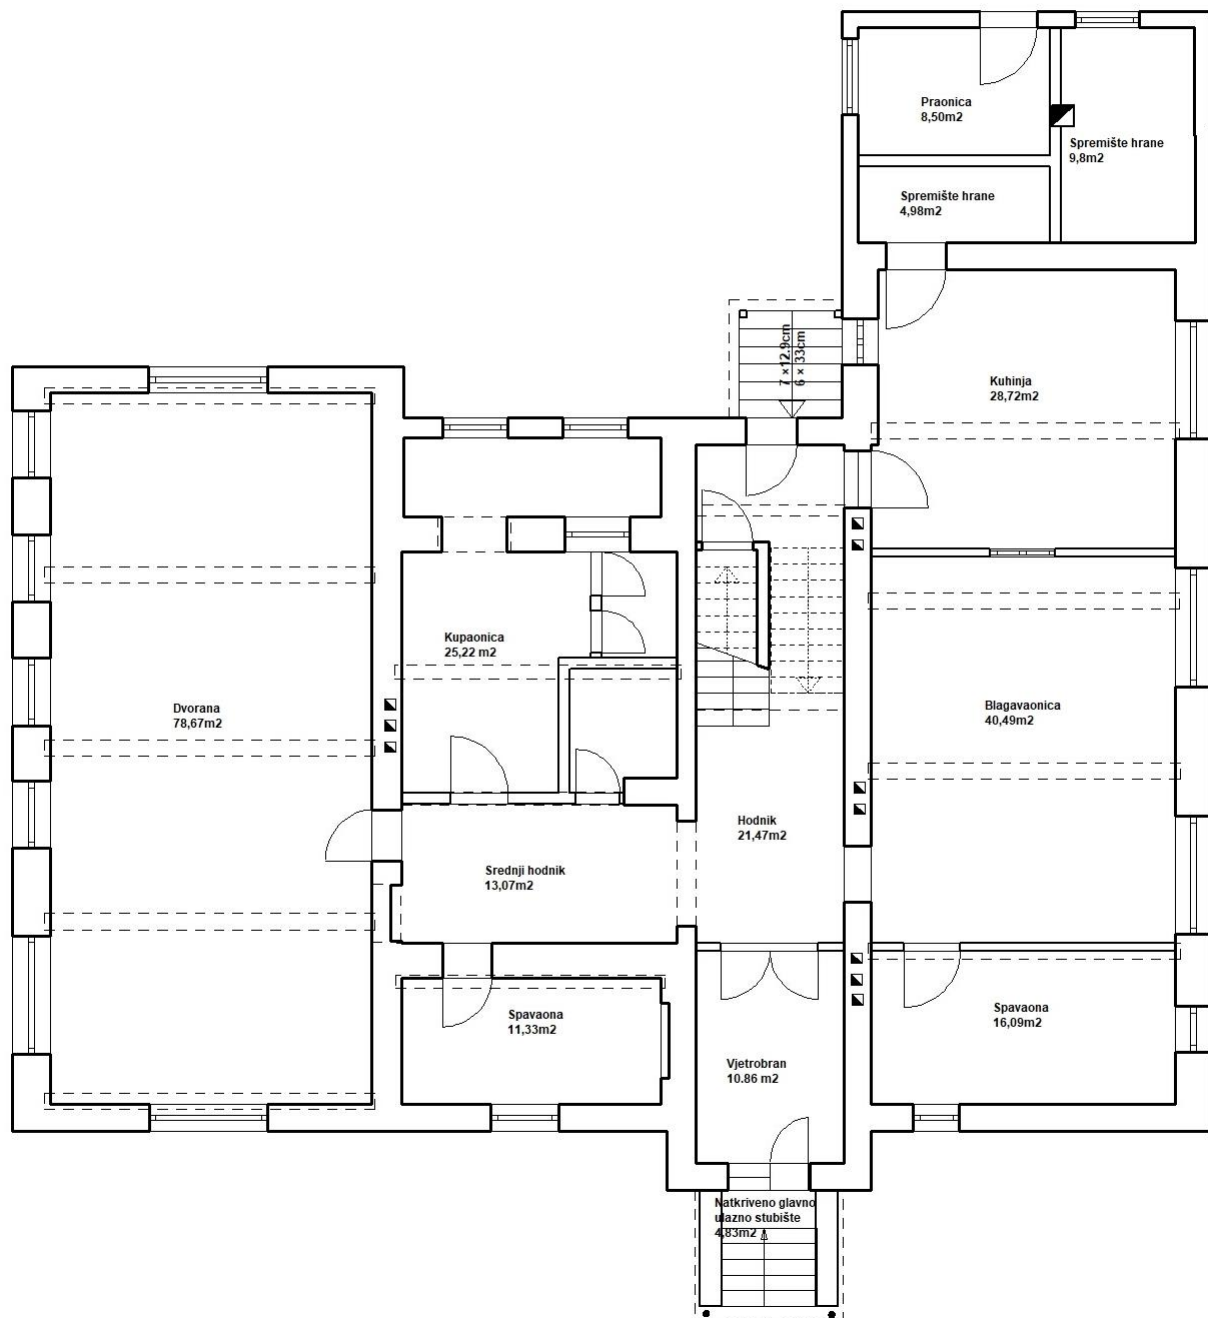
**Tlocrt PRIZEMLJA**  
postojeće stanje

Slika 5.4 Tlocrt prizemne etaže predmetne zgrade

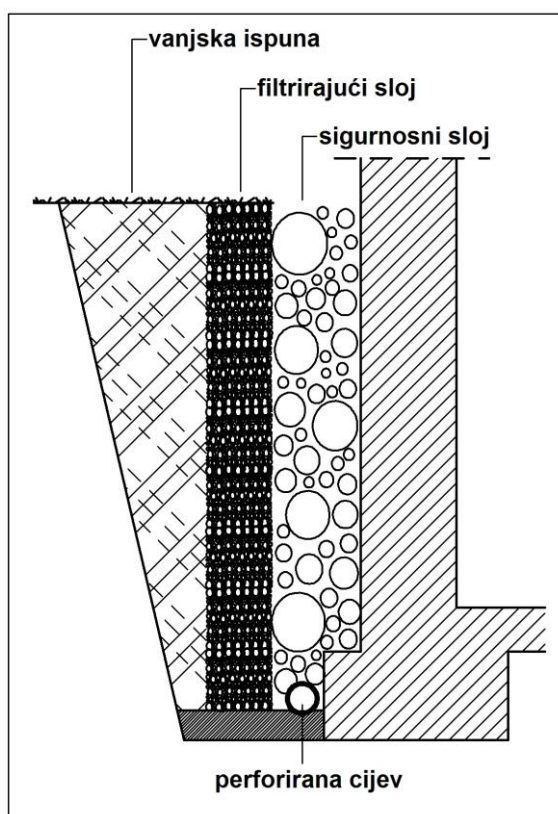
Slika 5.17 Drenaža s perforiranom cijevi

Iskop za polaganje perforiranih cijevi izvodi se uz sam zid tj. temelj. Korisno je predvidjeti i vertikalnu hidroizolaciju ukoliko bi došlo do intenzivnog bočnog prodora vode. No, ako je drenaža ispravno izvedena, ovakav dodatni zahvat nije ni potreban (sl. 5.17).

Temelj katkad može biti dublji od obližnje kanalizacije u koju treba odvesti drenažnu vodu. Nema smisla, recimo, polagati drenažne cijevi iznad dna temelja. Drenažne cijevi treba postaviti ispod razine temelja, a na najnižoj točki drenažnog kanala treba postaviti pumpu koja prepumpava vodu na višu razinu i odvodi je u kanalizaciju. [1]
