Tehnička dijagnoza zgrade dječjeg doma u Koprivnici i prijedlog mjera sanacije

Master's thesis / Diplomski rad

2021

**Tehnička dijagnoza zgrade dječjeg doma i
prijedlog mjera sanacije**

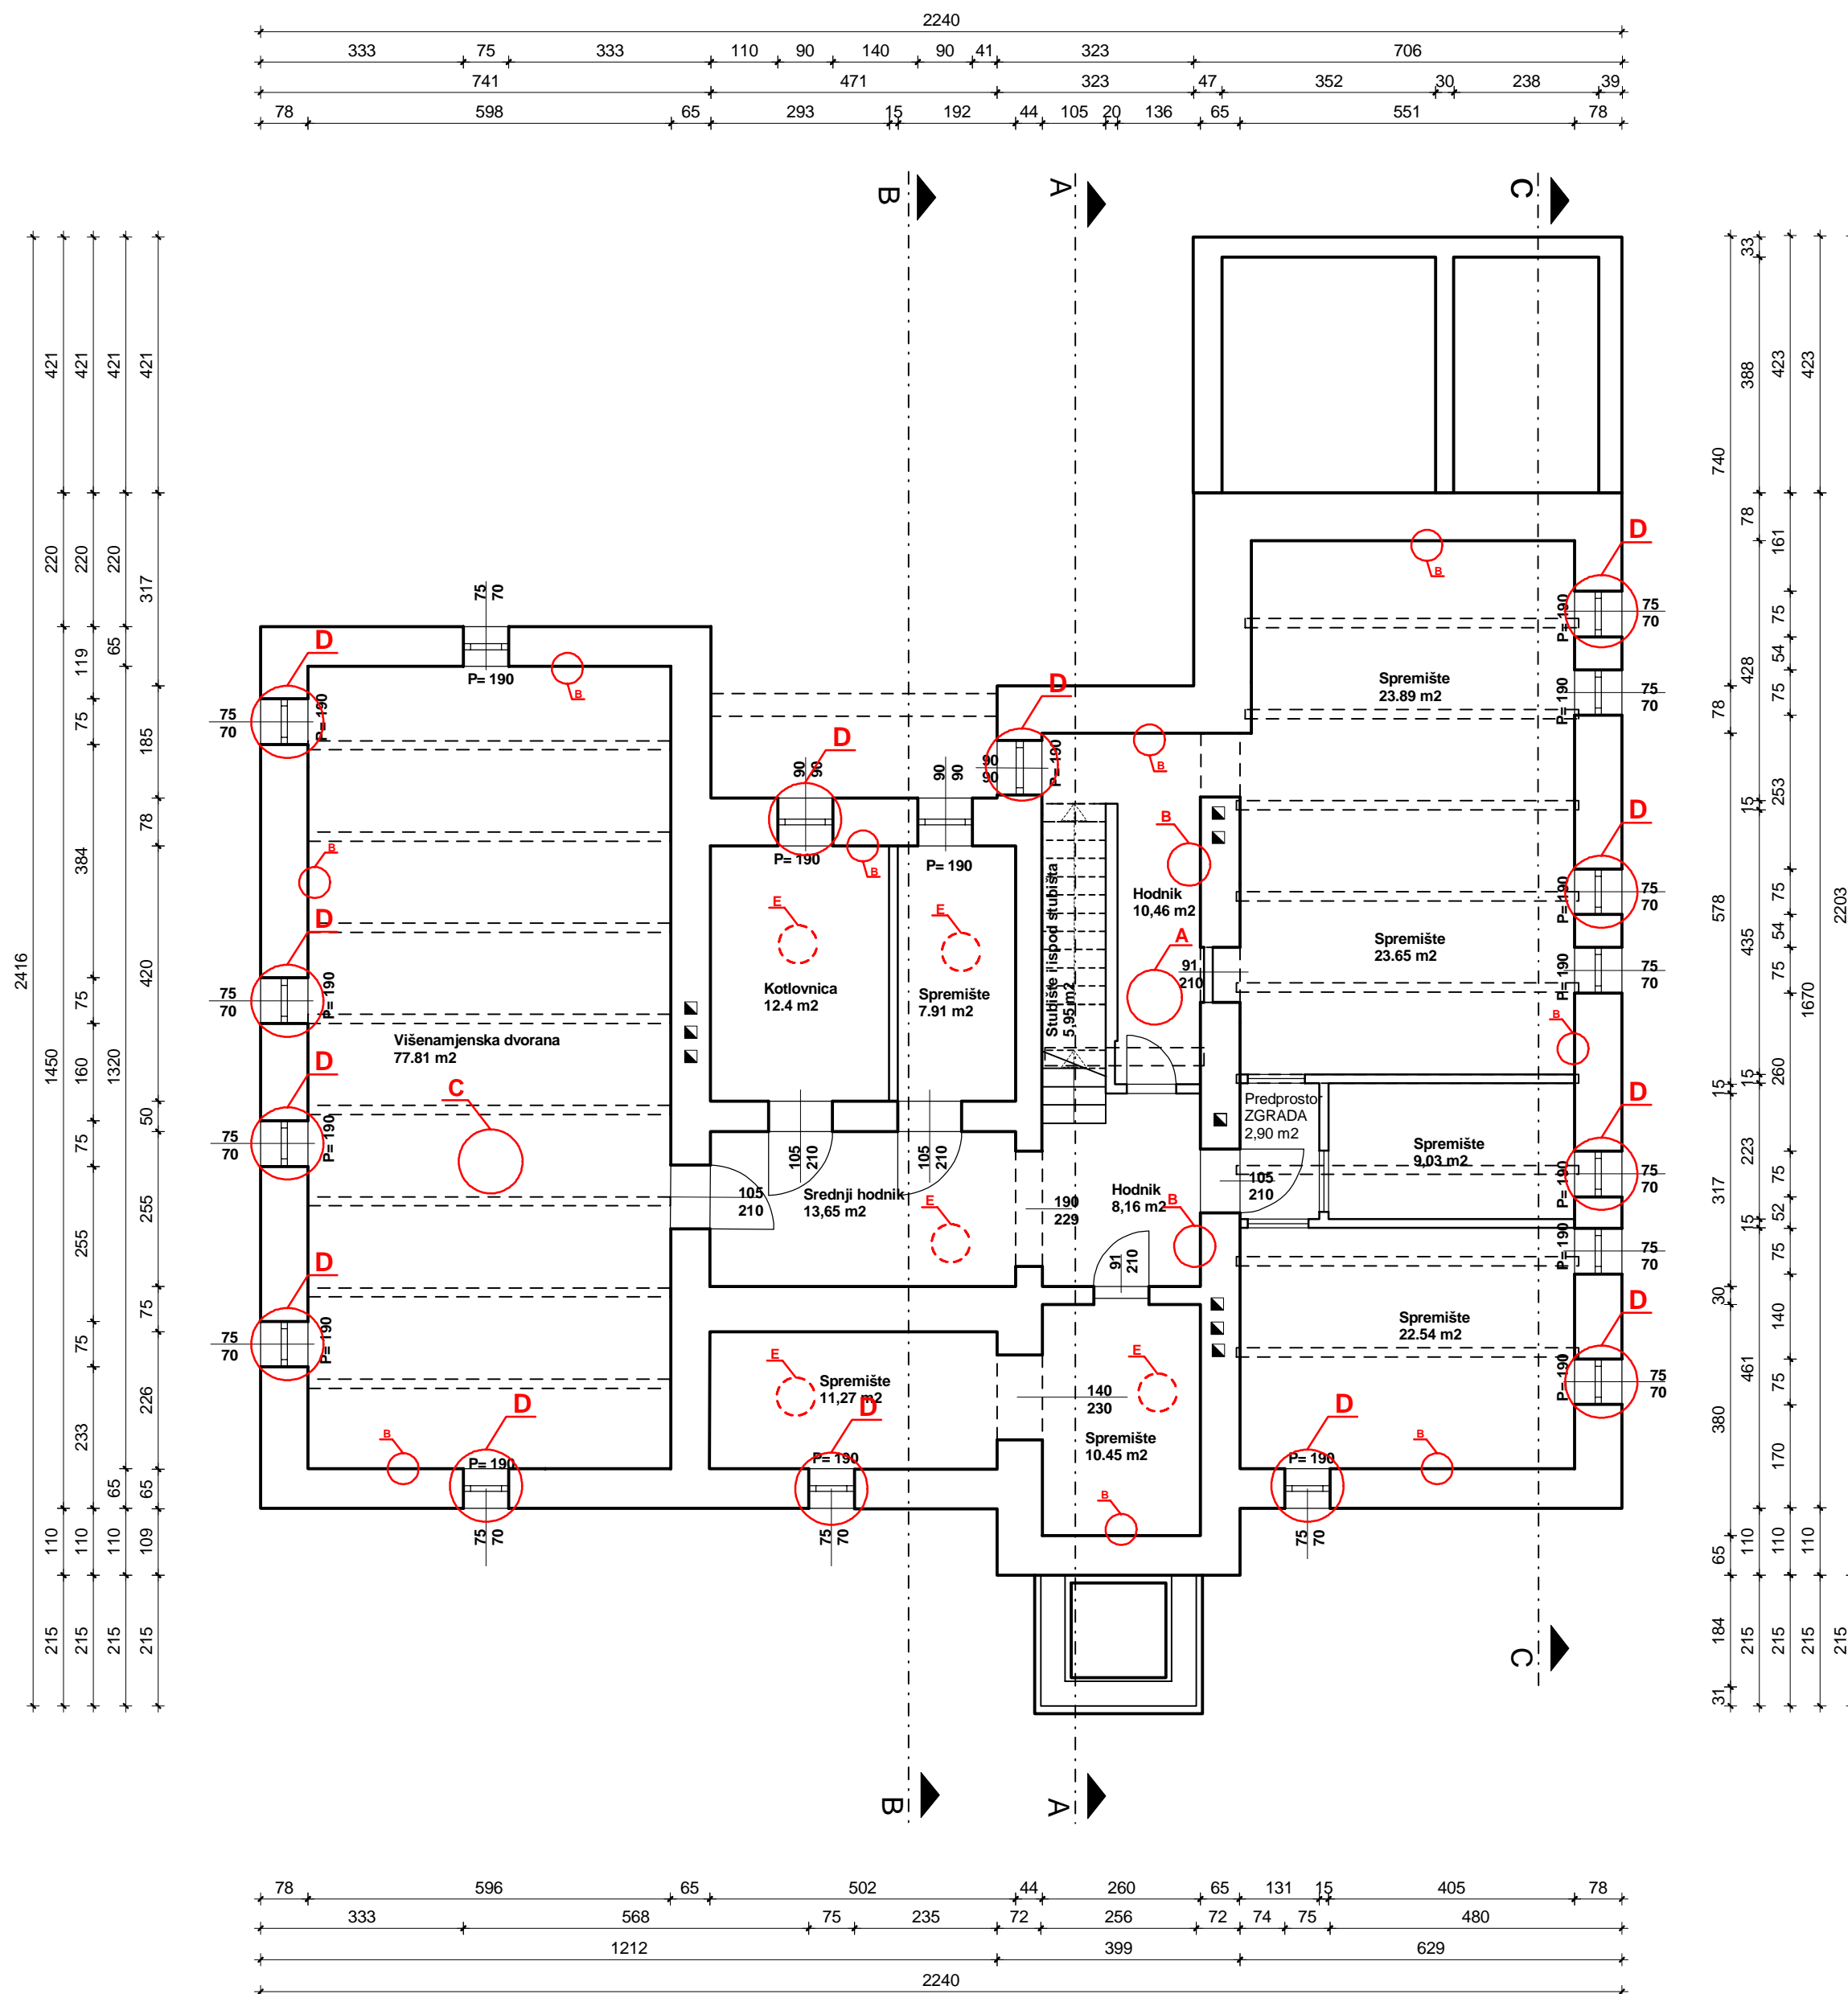
Tlocrt PODRUMA postojeće stanje

Ulaskom u podrum zgrade, utvrđena su brojna oštećenja građevnih elemenata zbog prisustva kapilarne vlage, od osipanja žbuke i vlažnih mrlja na zidovima do odvajanje podova od podloge na kojoj su bili također vidljivi tragovi vode.

Oštećenja u strukturi i elementima zgrade

D. Sitne pukotine na nadvoju iznad prozora

Nakon demontaža postojećih podnih obloga podruma, treba ukloniti dotrajale cementne estrihe i glazure, očistiti od oštih dijelova i otprašiti armirano-betonske podne ploče, te sanirati eventualne pukotine na istima posebnim polimer-bitumenskim emulzijama.

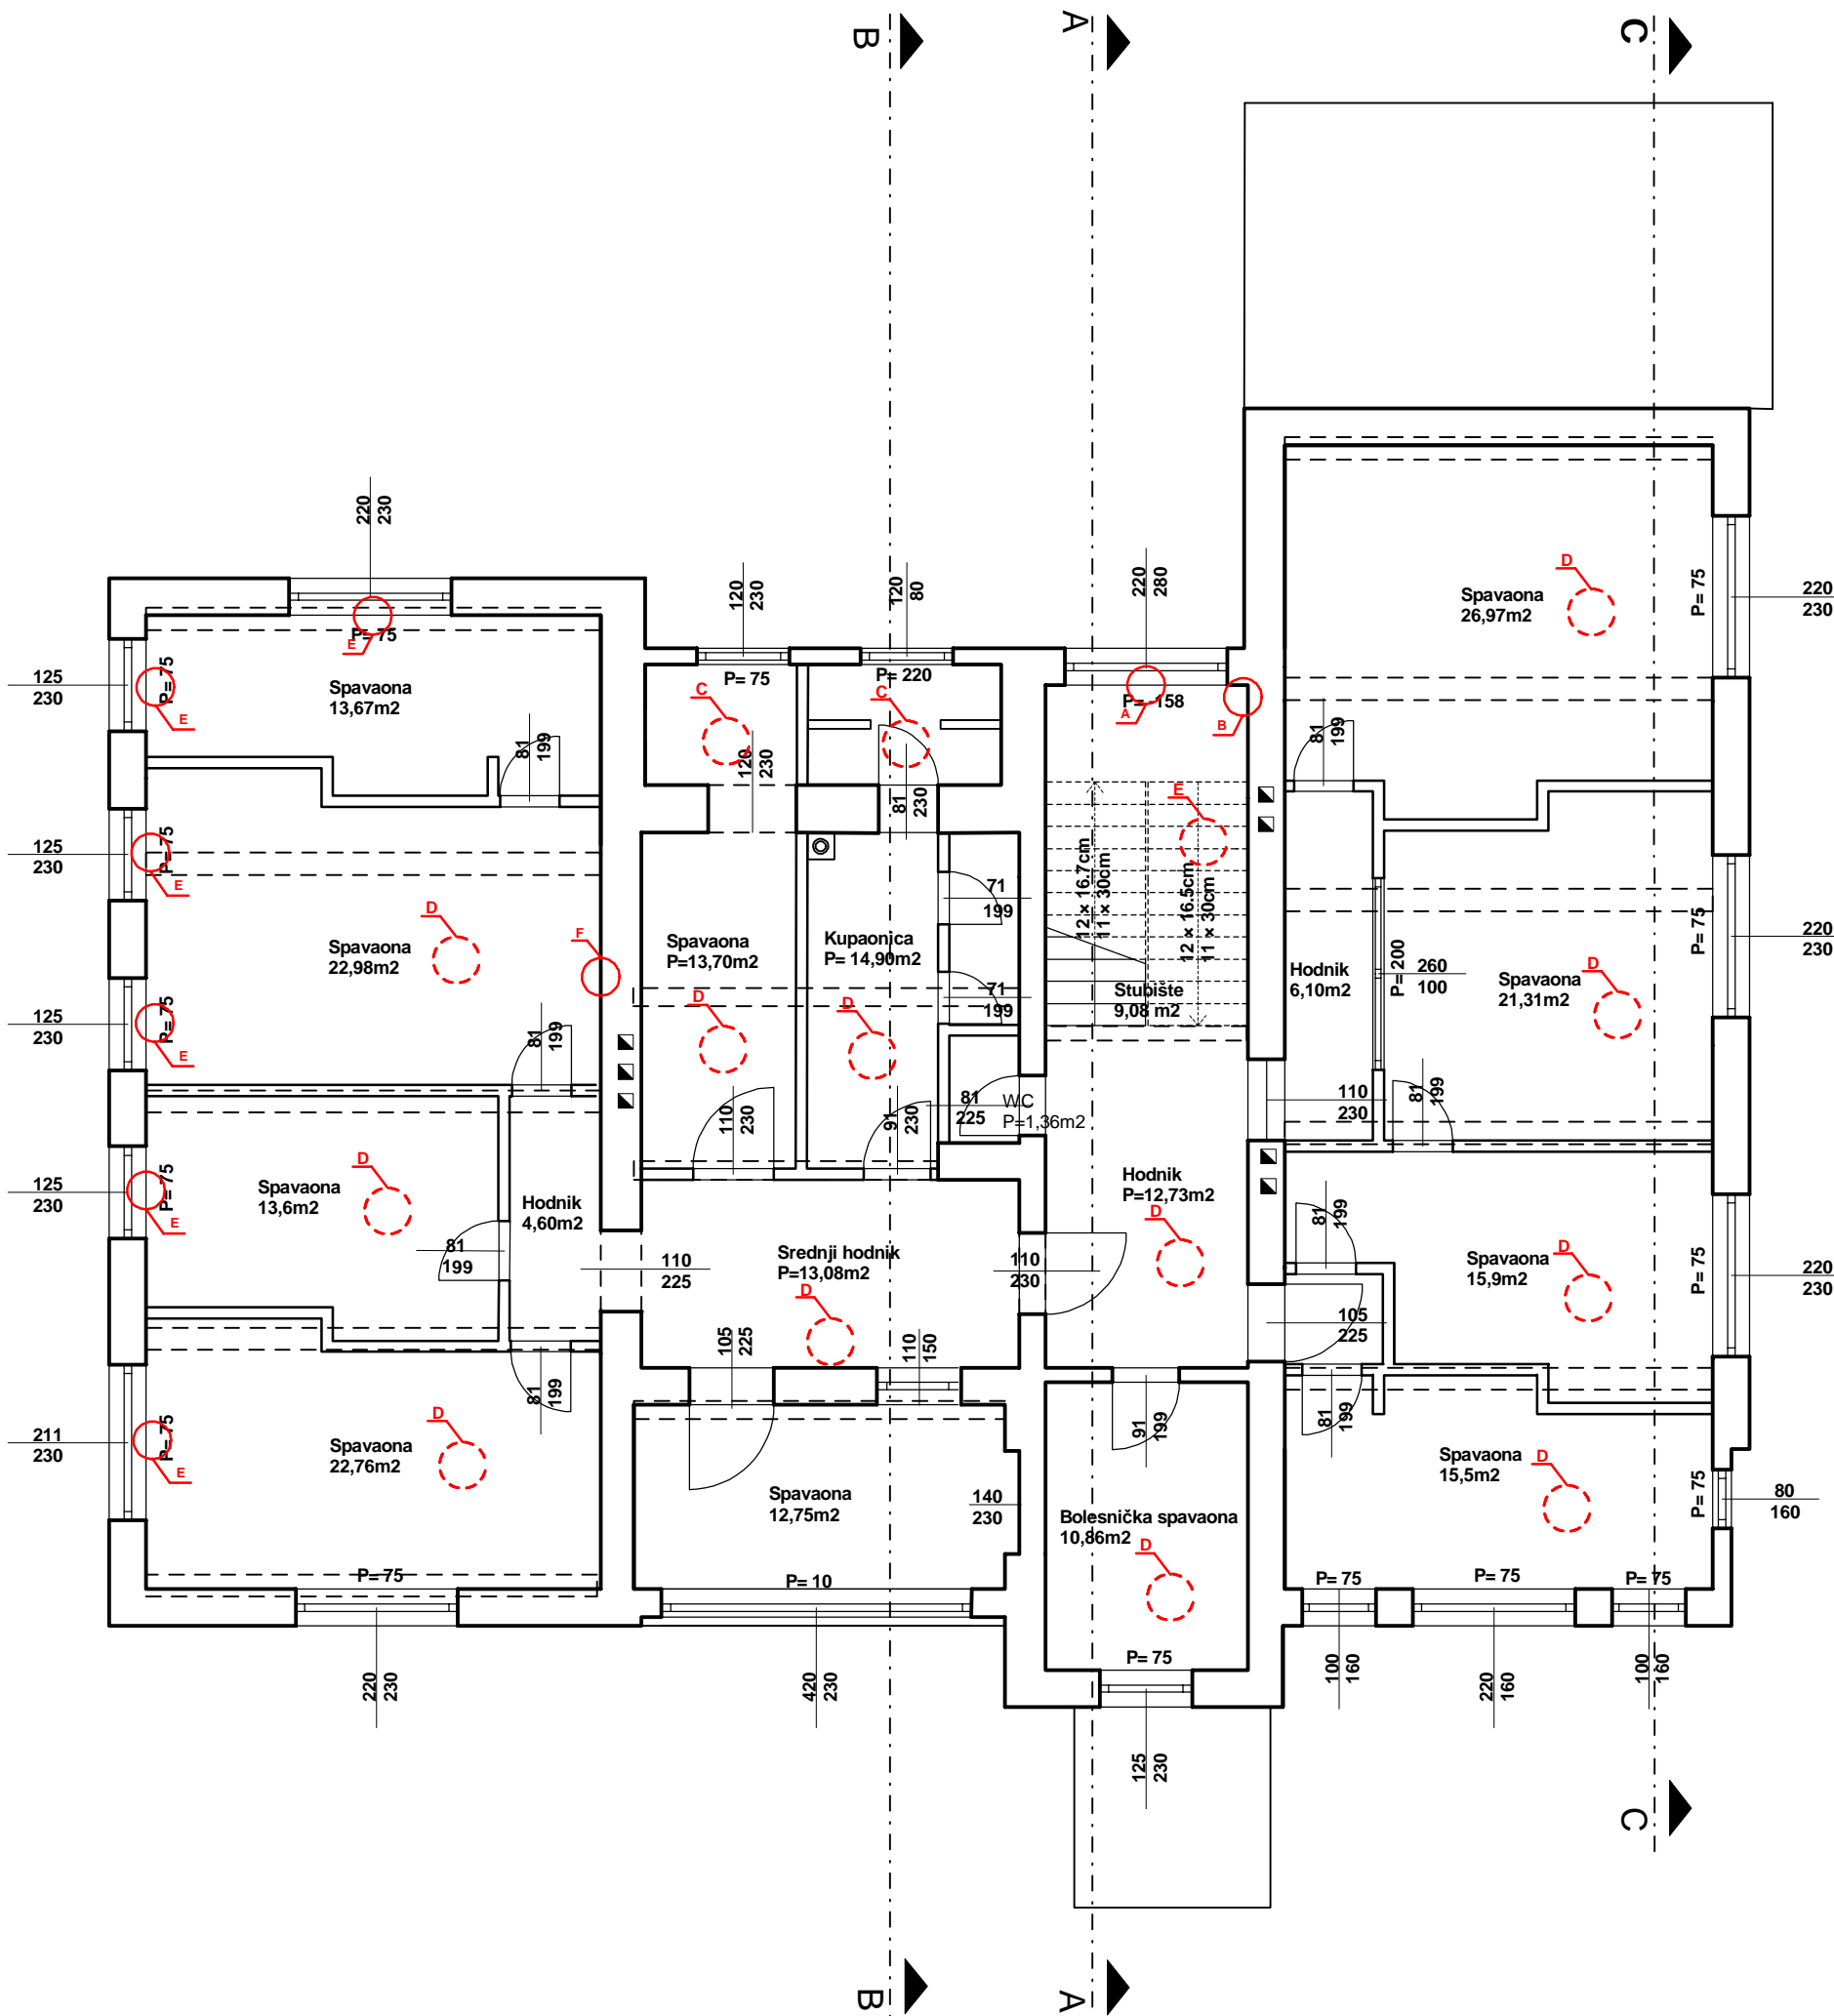
Tlocrt 2. KATA postojeće stanje

U prostorima prizemlja i katova unutrašnja žbuka sa stropova i zidova je ispucala i odvojila se od podloge uslijed utjecaja vlage. Vidljiva je plijesan na zidovima i stropovima, a zidovi su hladni i vlažni.

Oštećenja u strukturi i elementima zgrade

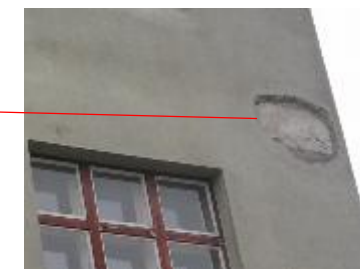
SADRŽAJ: PROČELJA S OZNAČENIM OŠTEĆENJIMA

Razorno djelovanje vlage
na vanjsku ovojnicu zgrade

Oštećenje fasade zbog
prisutnosti vlage

Oštećenje žbuke zbog
prisutnosti kapilarne vlage

Prisutnost kapilarne vlage
u vanjskom zidu prizemlja

Ugradnja toplinske izolacije vanjskih zidova pridonijet će povećanju energetske učinkovitosti građevine, ali isto tako i povećanju ugodnosti boravka i rada u prostoru.

Kondenzacija na zidovima nastaje u prostorima s nedovoljnom toplinskom izolacijom zida ili stropa pa se na tim mjestima pojavljuju tamne mrlje od plijesni. Te plijesni mogu se uništiti raznim biocidnim sredstvima. Time nije uklonjen izvor vlaženja pa će se nakon biocidnoga djelovanja plijesni opet pojaviti. Kondenzacija i plijesni pojavljuje se i na mjestima izlaza vodovodnih cijevi iz zida, ako te cijevi nisu toplinski izolirane. Pojava kondenzacije najizraženija je zimi, odnosno u hladnim vremenskim uvjetima. Najbolje rješenje sanacije jest nanošenje toplinske izolacije na vanjskoj strani zida. To može biti termo-žbuka ili lijepljenje termoizolacijskih ploča. Kada to zbog nekog razloga nije moguće izvesti s vanjske strane, preostaje da se izolacija postavi s unutarnje strane. Vlažne zidove treba počistiti od plijesni, dezinficirati biocidom i izolirati odgovarajućim materijalima. Stropovi su redovito manje izloženi mehaničkim oštećenjima pa se mogu prekriti pločama ekspaniranog polistirena (stiropor). Još je bolji i mehanički otporniji ekstrudirani polistiren. Debljina izolacije određuje se prema toplinskom otporu zida.
