Master's thesis / Diplomski rad

DIPLOMSKI RAD br. 31/GRD/21

OCJENA POSTOJEĆEG STANJA NOSIVE
KONSTRUKCIJE CRKVE SV. ROKA U
DRAŠKOVCU

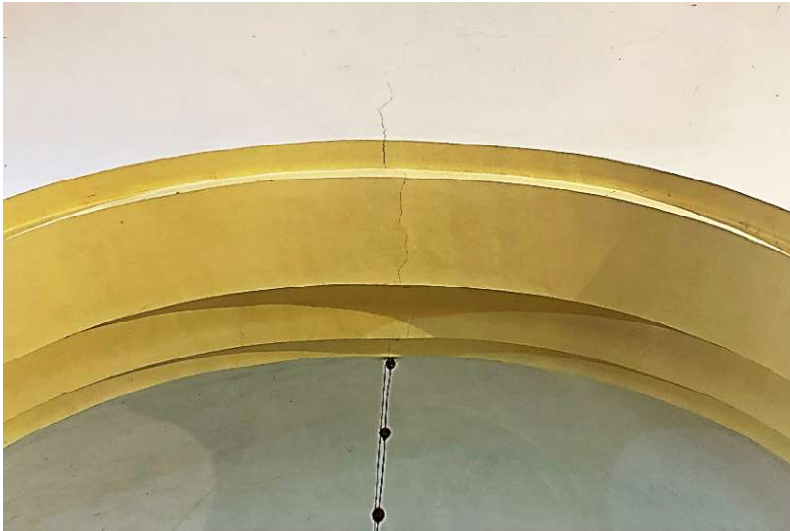
Slika 6.18.O10

Slika 6.17.Glavni svod crkve te pukotina na trijumfalnom luku svetišta O10

Gledajući masivni svod crkve, na njemu se ne primjećuju veće strukturalne pukotine. Na trijumfalnom luku crkvenog svetišta primjećuje se pukotina na njegovom tijemenu, no ta pukotina ne ugrožava strukturalni integritet cijelog luka. Na ovom bi mjestu svakako trebalo ugraditi dodatnu zategu dok bi se osnovna sanacija opet riješavala s vanjske strane dubinskim temeljenjem.

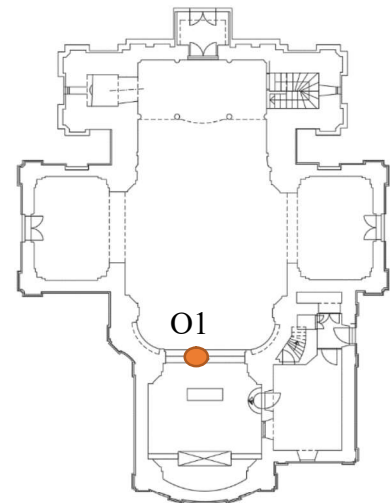
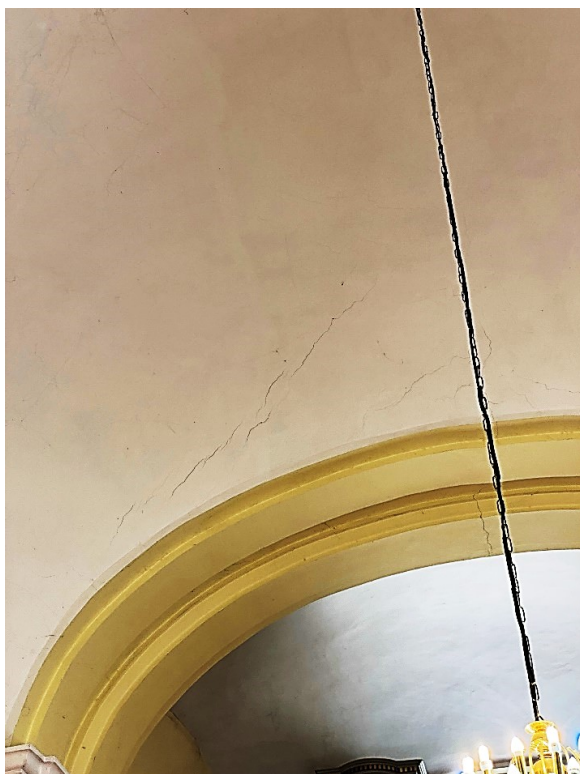
Slika 6.19. O11

Daljnja oštećenja O11 i O12 nastavak su oštećenja O5 koja se nalaze na luku uz pjevalište crkve te se javljaju poprečno na luk na njegovim bočnim segmentima, odnosno to su njegova proširenja na glavni svod crkve. Ta oštećenja se mogu okarakterizirati kao tip oštećenja D2, odnosno oštećenje bez približavanja granici djelomičnog urušavanja osnovnih strukturnih komponenti konstrukcije/zgrade.

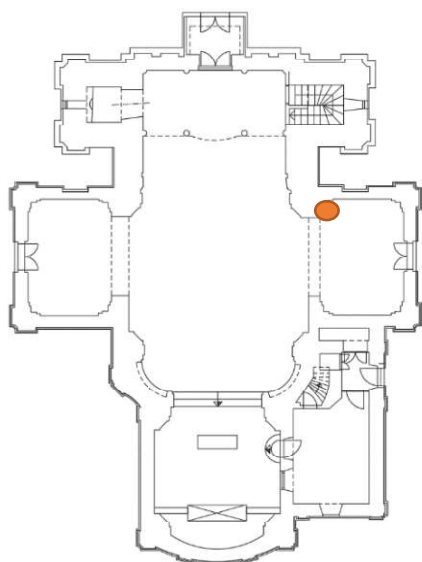
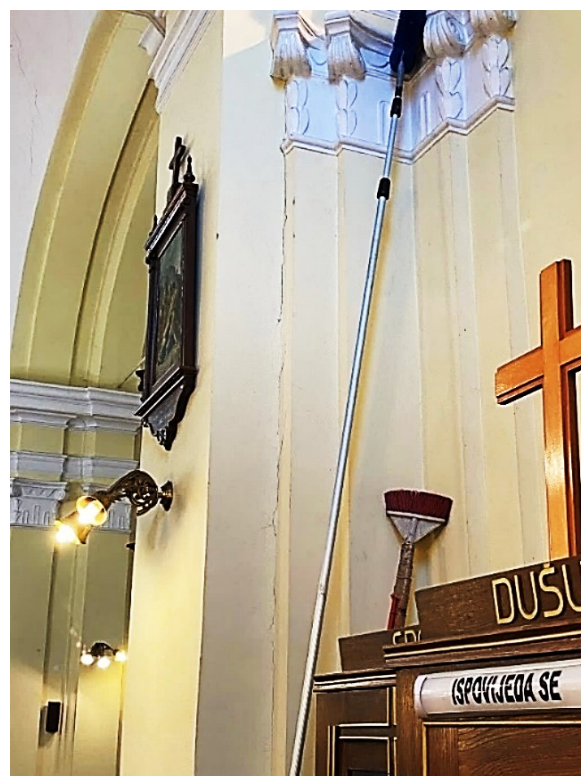
Slika 6.23. O17

Oštećenja bočne sjeverne kapele O13, 16, 17, i 18 identične su onima južne bočne kapele. Ta konstruktivna oštećenja također direktno ukazuju na odvajanje bočne kapele po njenom cijelom obodu a što se detaljno može razaznati na temelju pukotinskog sustava koji se širi uz cijeli luk spoja kapele i glavnog broda crkve. Kako je pomak okomit na pukotinu, ovdje je jasno da je došlo do odvajanja bočne kapele u smjeru sjevera a čemu se uzrok mora tražiti u temelju, odnosno temeljnom tlu.

Prioritetna sanacija ove vrste oštećenja isto tako se treba nalaziti na mjestu uzroka, odnosno također temelju i temeljnom tlu dok su za to najadekvatnije metode pilotiranja temelja (u ovom slučaju cijevnim pilotima naknadno injektiranim cementnom suspenzijom).

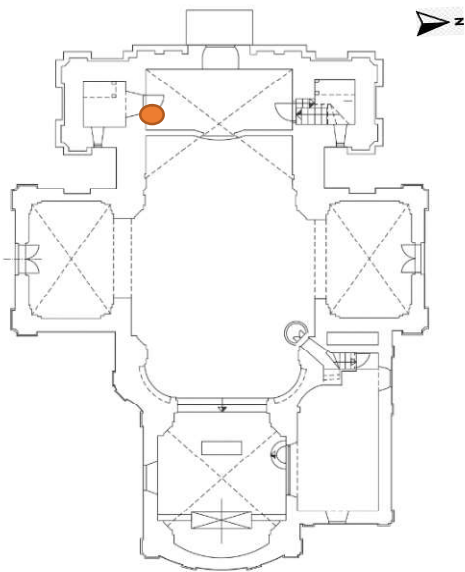
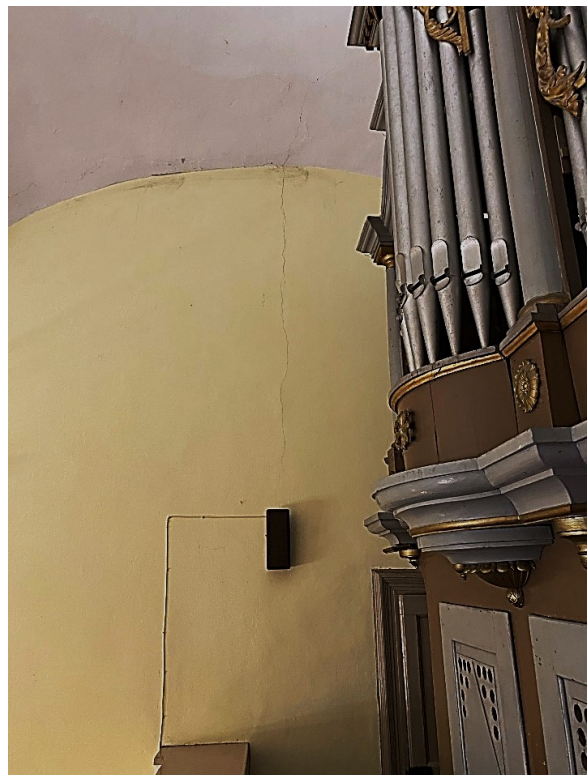
Slika 6.30. O22

Identične pukotine O19 i O20 nalaze se na spoju zida kora sa vanjskim nosivim zidovima glavnog broda crkve. Ovdje je bitno za primjetiti kako se pomak odvija prema nosivim zidovima, odnosno prema nosivim zidovima crkvenih zconika. U ovom slučaju to i ima smisla, pošto su zvonici najveća masa na ovom dijelu crkve te su prilikom potresa oscilirali u smjeru sjever-jug. Time se i ove pukotine na spojevima zida kora te samim vanjskim nosivim zidovima crkve mogu i objasniti (pukotina O21 i O22).

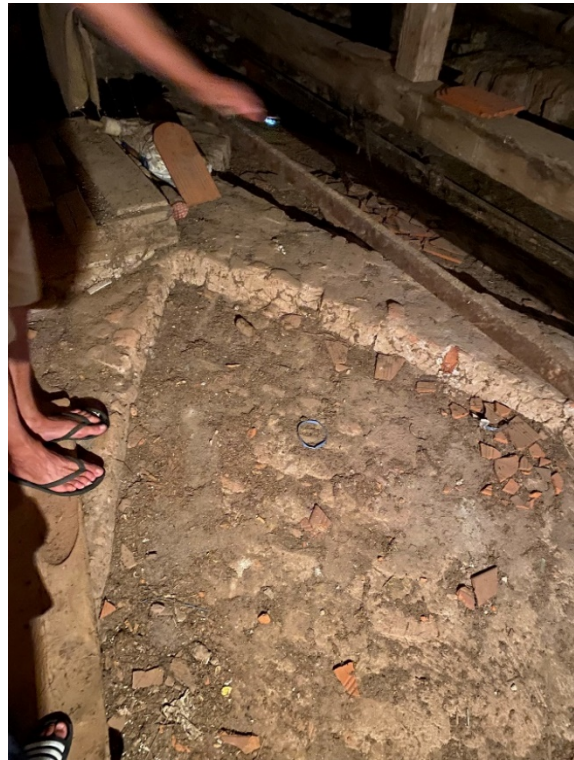
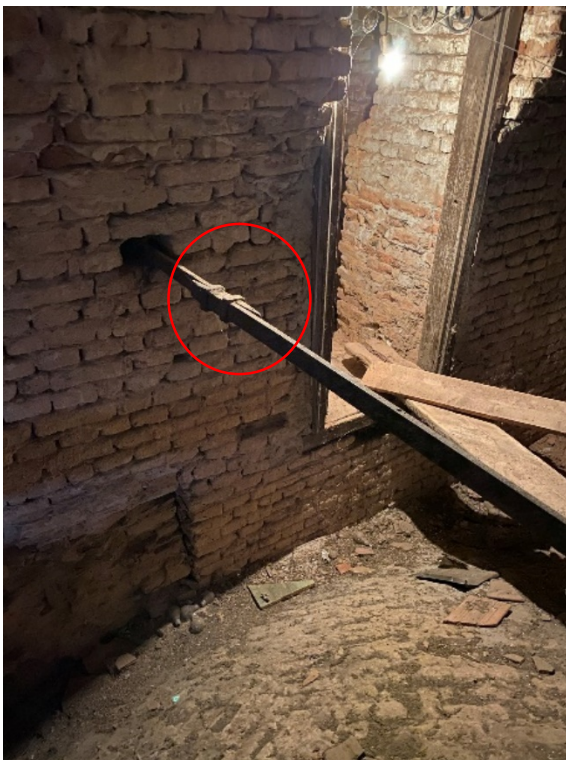
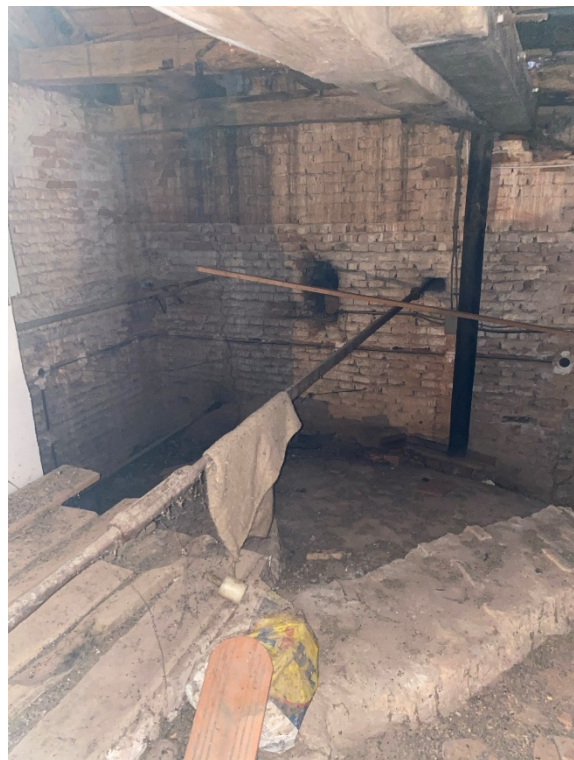
Uz sjeverni i južni zid spojeva tornjeva također se primjećuju dotrajali spojevi krovne konstrukcije koji su s vremenom otrunuli te ih je potrebno zamjeniti i sanirati. Spoj greda-stup na tom mjestu također nije izveden na adekvatan način te bi ga svakako trebalo sanirati umetanjem novog spoja te dodatnim ojačanjem čeličnim elementima (spojevima).

Slika 6.41.K3, prikaz spoja zatege zvonika (na klin)

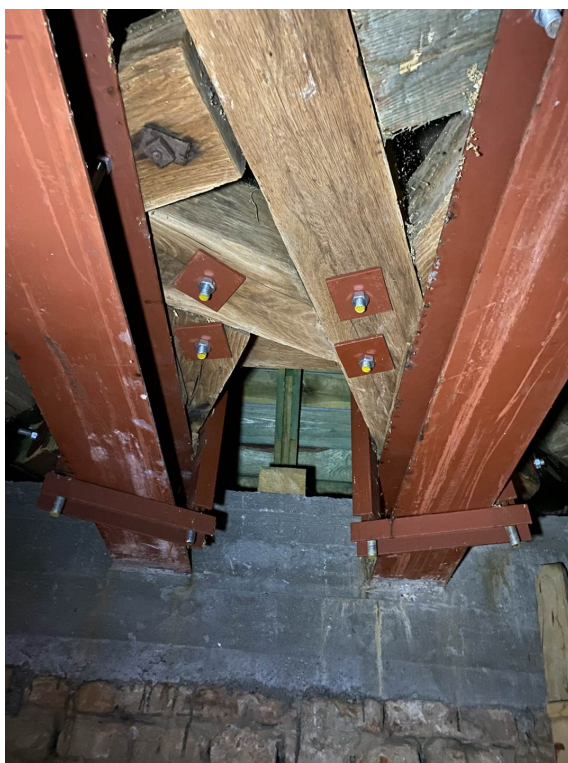
Slika 6.46. Novi nosivi sustav južne lukovice zvonika, čelični profili umetnuti u horizontalnu gredu

Cijelokupnu kapu sjevernog zvonika trebalo bi sanirati identično kao što se to izvelo na južnoj kapi zvonika, odnosno dati joj novi nosivi sustav umetanjem nove dodatne grede (opšavni nosivi vijenac) te sidrenjem vertikalnim šipkama u novu nosivu konstrukciju. Dotrajale daske i grede svakako bi trebalo zamjeniti novima te cijeli sustav upeti u glavnu nosivu konstrukciju.

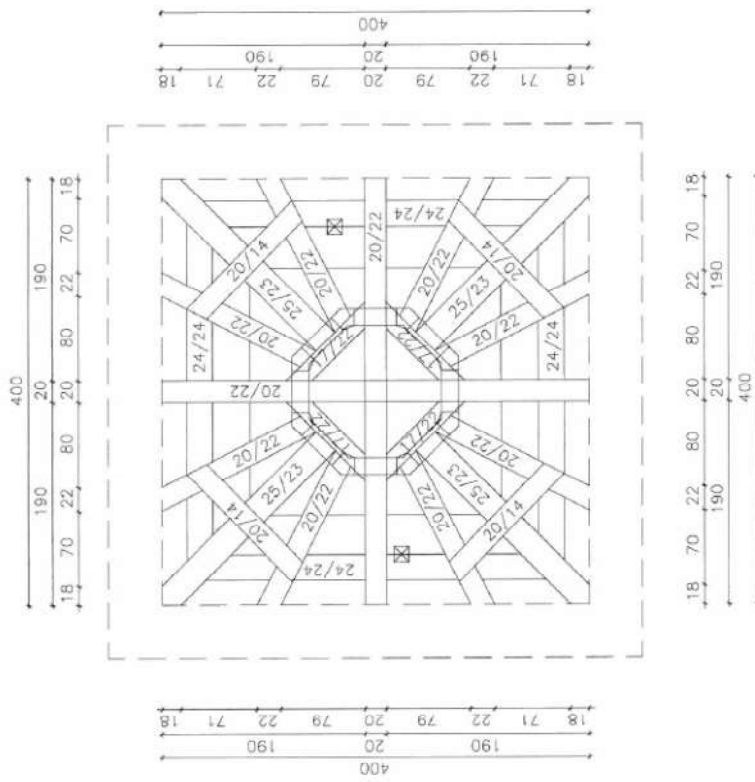
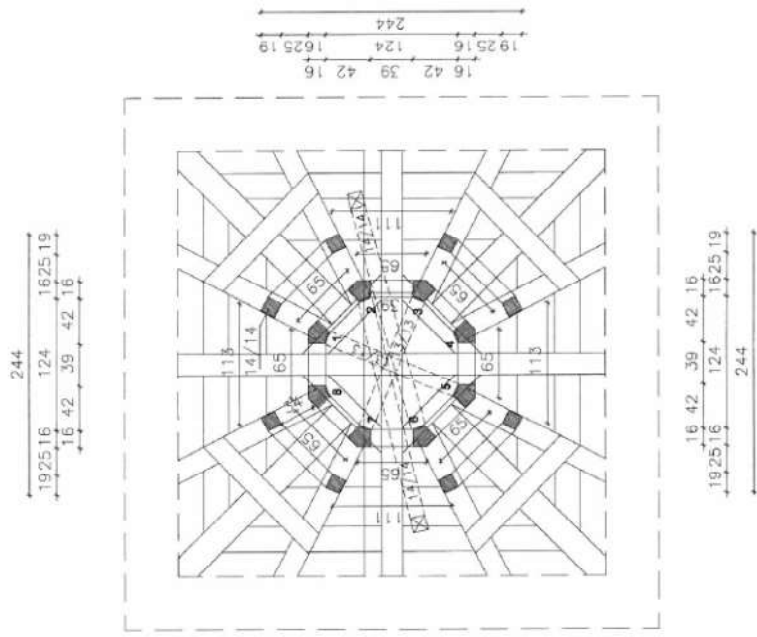
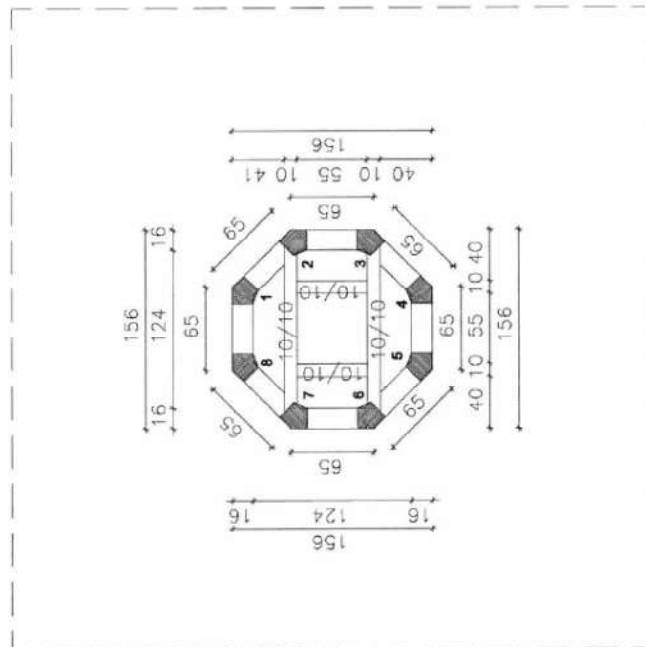
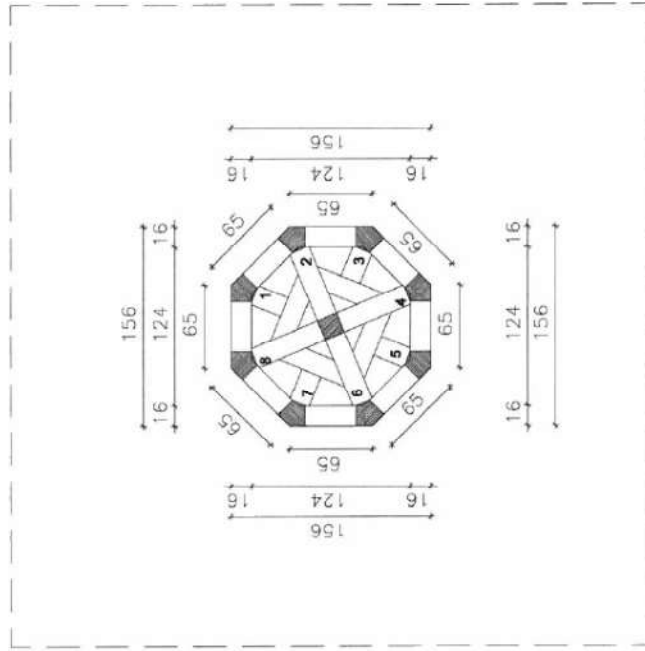
Slika 8.14. Presjek kroz sjeverni zvonik

Oštećenja uz sjeverni zvonik dodatno upućuju na pomake koji su se dogodili tijekom potresa a i samim nagib lukovice zvonika (koji je vidljiv prostim okom) implicira na oštećenja koja su nastala kombinacijom potresa, ranijih slijeganja tornja te samom dotrajalošću i opterećenjem lukovice zvonika i njenog nosivog sustava.

- na vrhu zidanog dijela tornja mijenjaju se sve nazidnice i izvodi se horizontalni vijenac u svemu prema detaljima iz statickog proračuna kojeg je potrebno izraditi u Projektu hitnih mjera sanacije.

- ispod baze lukovice ugrađuju se dvije podvlake i spajaju s ostalom konstrukcijom vijcima M20;
- konstrukcija baze lukovice se sidri u zidani dio zvonika prema detaljima danih u statičkom proračunu

- kompletna nosiva konstrukcija okiva se pločevinama debljine 10 mm i vijcima M20.
- Sve drvene elemente nosive konstrukcije potrebno je zaštititi tako da budu otporne na požar. Premazima se postiže otpornost na požar minimalno 30 minuta, te drvo u slučaju požara pougljeni nekoliko milimetara i ostaje dovoljno poprečnog presjeka da se osigura nosivost prema statičkom proračunu.

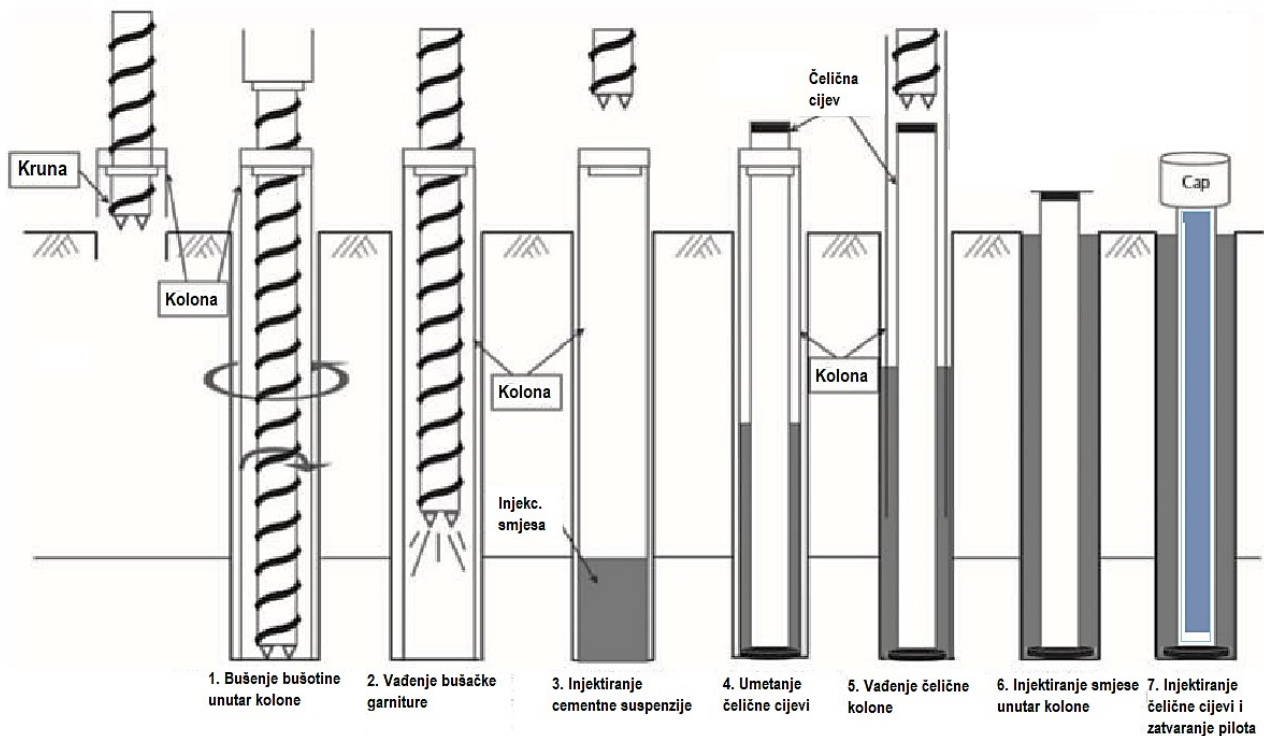
Slika 9.3. Shematski prikaz procesa postavljanja čeličnih pilota

Hitnim mjerama sanacije svakako bi se trebalo stabilizirati temelje i temeljno tlo dviju kapela jer će se u suprotnom vertikalne pukotine i dalje širiti bez obzira na njihovu sanaciju (injektiranjem i drugim metodama). Hitnom mjerom sanacije (cijevni piloti koji se ovdje predlažu) temelji kapela će se stabilizirati, anulirat će se daljnje slijeganje te njegove posljedice a same bočne kapele će se stabilizirati uz glavni brod crkve.

Nakon postavljanja pilota uz temelj crkve pristupa se hitnoj stabilizaciji temelja i temeljnog sustava sjeverne i južne kapele podbetoniravanjem temelja, odnosno izvedbom naglavne grede pilota.
