# Ocjena postojećeg stanja nosive konstrukcije crkve Sv. Roka u Draškovcu

Master's thesis / Diplomski rad

2021

**OCJENA POSTOJEĆEG STANJA NOSIVE**  
**KONSTRUKCIJE CRKVE SV. ROKA U**  
**DRAŠKOVCU**

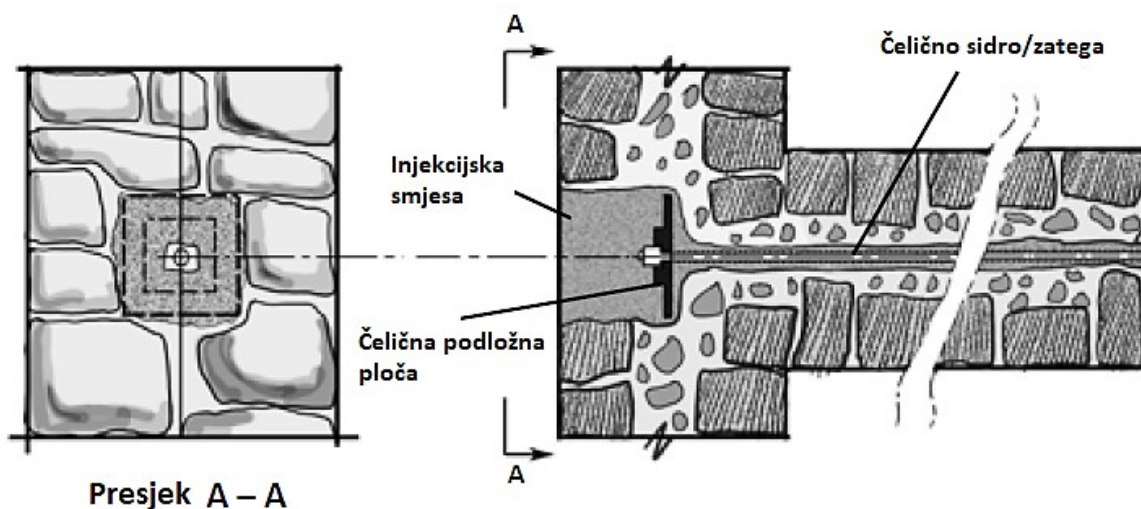
Slika 8.5. Ugradnja prednapregnutih čeličnih sidara za poboljšanje veza između zidova koji se sijeku

Veze između zidova koji se sijeku mogu se ojačati ugrađivanjem vodoravnog stegnutog čeličnog sidra/zatege u rupu od cca 60 mm probušenu kroz zid na tom dijelu. Šipka je spojena na zid pomoću epoksidne žbuke. Vanjske čelične ploče i matice ugrađene su i prekrivene injekcijskom masom radi očuvanja vanjskog izgleda zida. Ova tehnika korištena je za naknadnu ugradnju kamenih zidanih zidova u Italiji nakon potresa u Moliseu 2002. (Maffei i sur. 2006.). Ova je tehnologija idealna za primjenu u kamenim zgradama od povijesne važnosti.
