# Ocjena postojećeg stanja nosive konstrukcije crkve Sv. Roka u Draškovcu

Master's thesis / Diplomski rad

**OCJENA POSTOJEĆEG STANJA NOSIVE**  
**KONSTRUKCIJE CRKVE SV. ROKA U**  
**DRAŠKOVCU**

U Diplomskom je radu potrebno napraviti potpunu ocjenu postojećeg stanja nosive konstrukcije crkve uz detaljan pregled te detaljnu dijagnostiku oštećenja. Sva oštećenja je potrebno navesti te slikovno prikazati uz njihovu klasifikaciju prema EMS-98 ljestvici oštećenja.

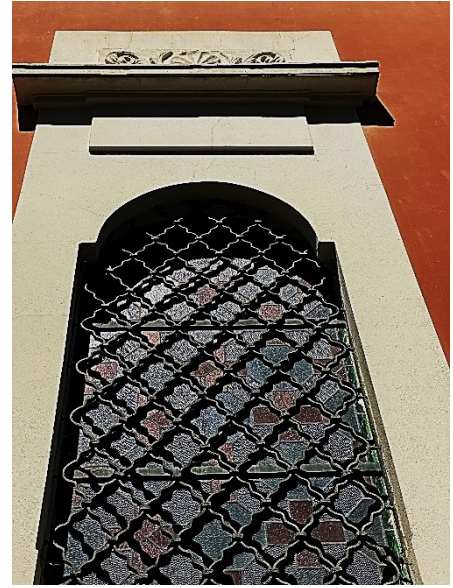
Slika 6.11.04

Horizontale pukotine na vanjskom oplošju crkve samo su dodatna potvrda slijeganja bočnih kapela, odnosno vertikalnog pomaka temelja uzrokovanih potresom. Predloženom sanacijom temelja i temeljnog tla ove će se pukotine sanirati u drugoj fazi dok će se njihov osnovni uzrok ukloniti samom prioritarnom hitnom sanacijom.

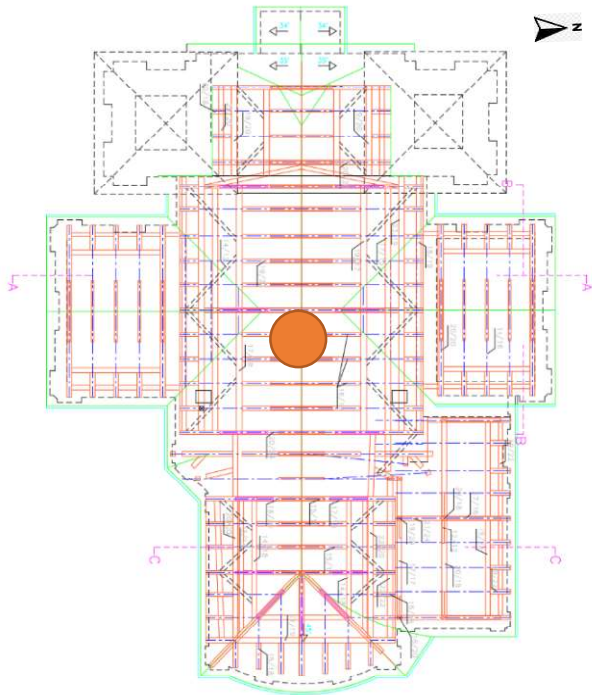
Slika 6.35.K1

U potkrovlju crkve su instalirane su poprečen zatege koje osim nad svodovima crkve spajaju i dva glavna zvonika crkve (zatege 2 i 3). Time je poprečna stabilnost crkve uvelike dostignuta te su te zatege pridonijele stabilnosti crkve prilikom potresa. Sanacijom bi trebalo zatege dodatno pregledati i zategnuti a neke i (ako je to moguće) i zamjeniti. Naime, zatege u potkrovlju su starijeg datuma, odnosno njihovo zatezanje postže se dodavanjem klinova u otvor zatege.

Krovna konstrukcija crkve je u dobrom stanju, osim određenih spojeva koje bi svakako trebalo ojačati prilikom sanacije umetanjem čeličnih spojeva na vijak (tu se prvenstveno misli na mjesta spojeva rogova, greda i stupova).

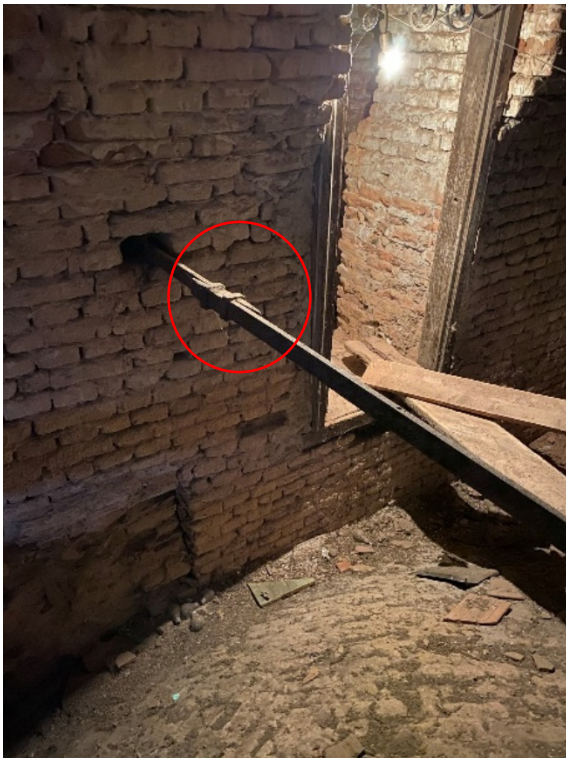
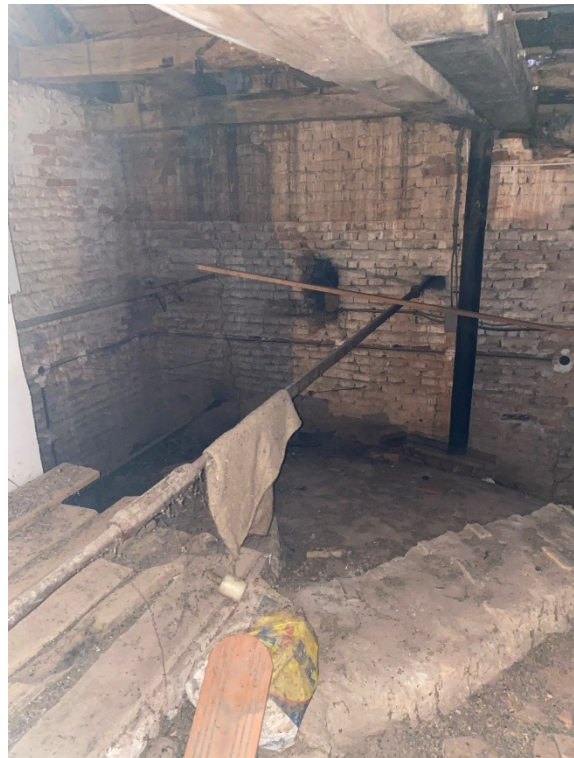
Slika 6.41.K3, prikaz spoja zatege zvonika (na klin)

Uz sjeverni i južni zid spojeva tornjeva također se primjećuju dotrajali spojevi krovne konstrukcije koji su s vremenom otrunuli te ih je potrebno zamjeniti i sanirati. Spoj greda-stup na tom mjestu također nije izveden na adekvatan način te bi ga svakako trebalo sanirati umetanjem novog spoja te dodatnim ojačanjem čeličnim elementima (spojevima).

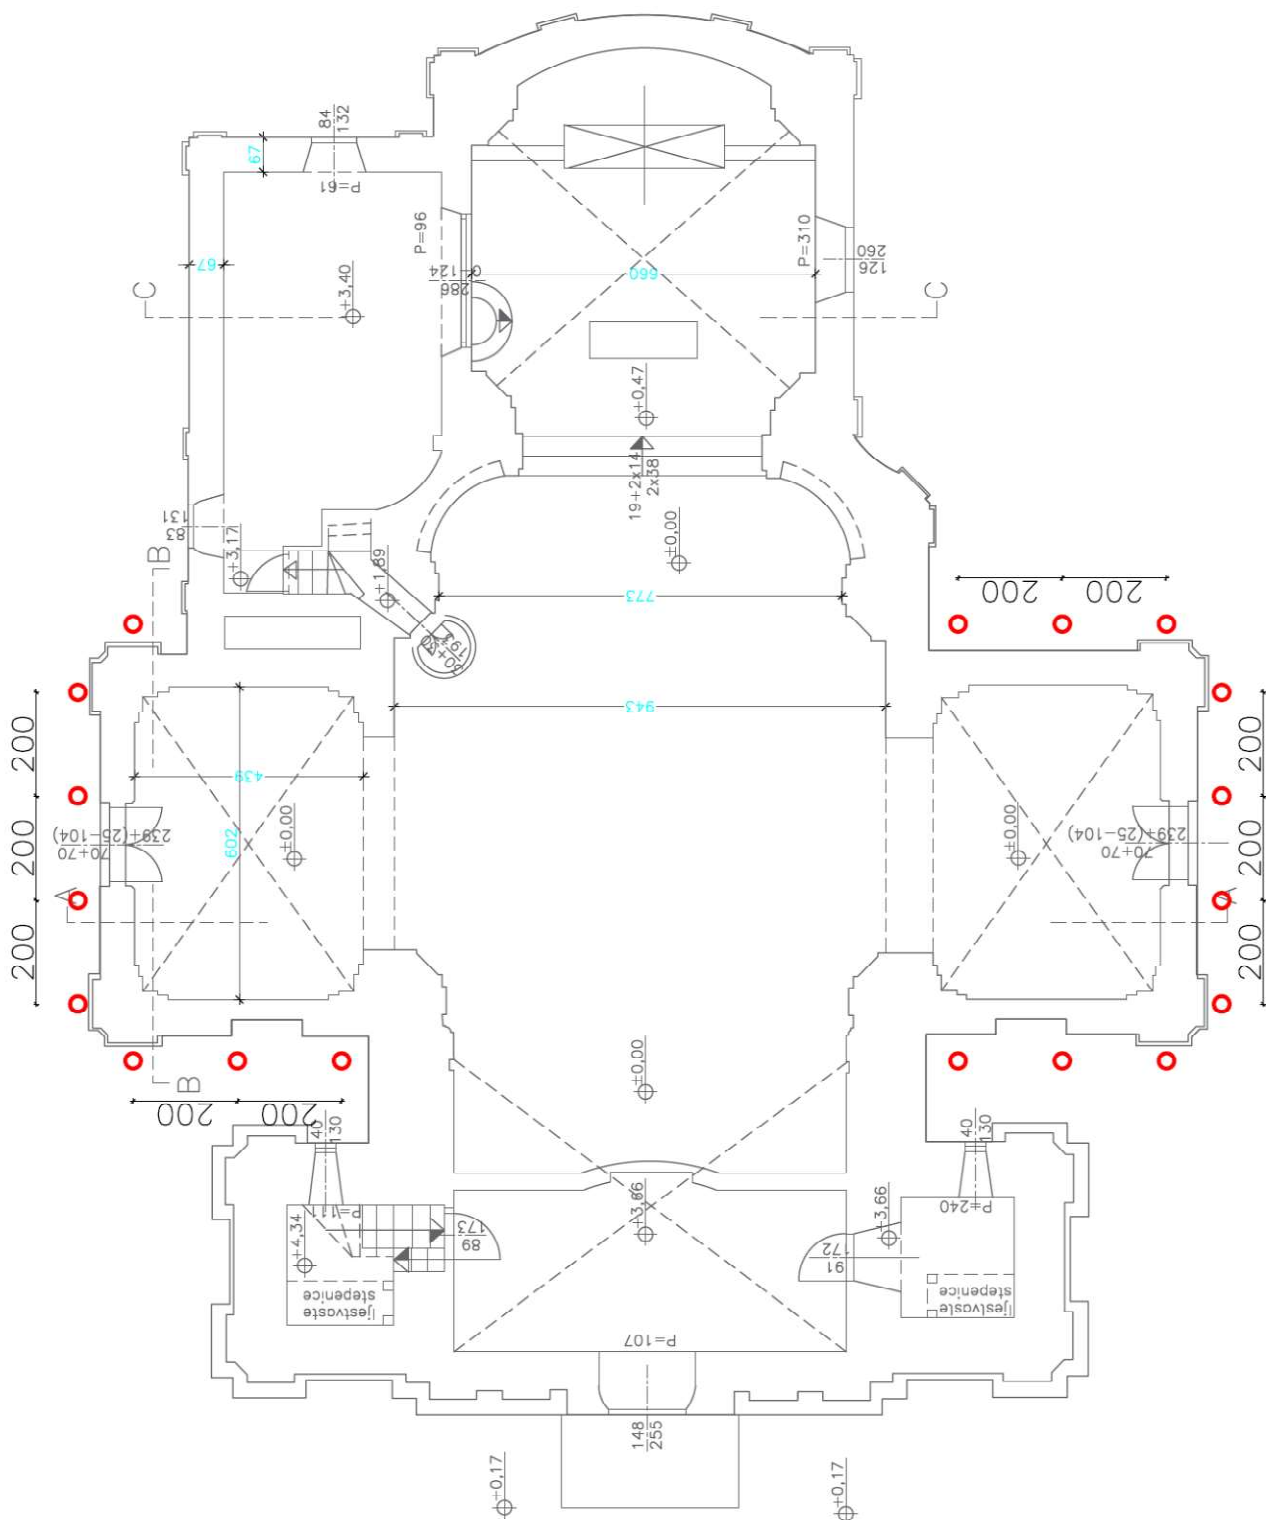
Slika 8.3. Tlocrtni raspored injektiranih cijevnih pilota kao mjera hitne sanacije temelja bočnih kapela

Nakon postavljanja pilota uz temelj crkve pristupa se hitnoj stabilizaciji temelja i temeljnog sustava sjeverne i južne kapele podbetoniravanjem temelja, odnosno izvedbom naglavne grede pilota.

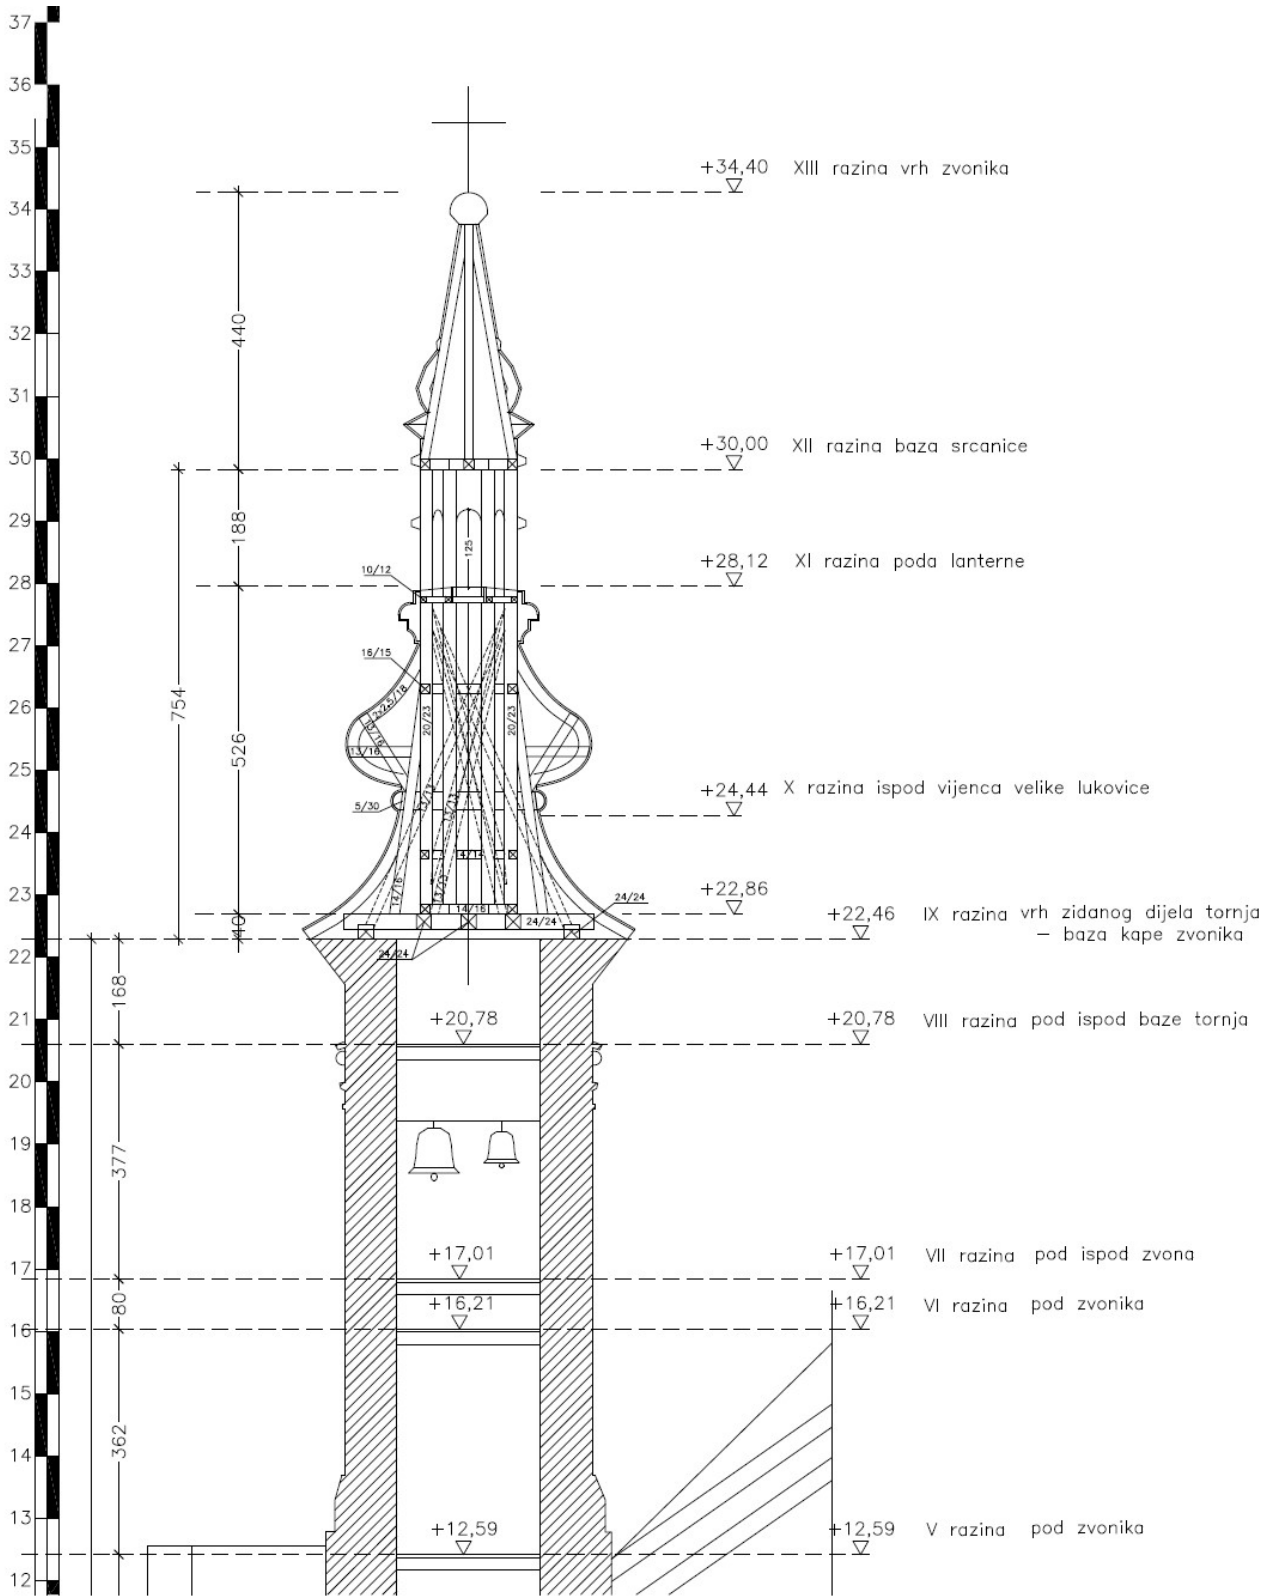
Slika 8.14. Presjek kroz sjeverni zvonik

Oštećenja uz sjeverni zvonik dodatno upućuju na pomake koji su se dogodili tijekom potresa a i samim nagib lukovice zvonika (koji je vidljiv prostim okom) implicira na oštećenja koja su nastala kombinacijom potresa, ranijih slijeganja tornja te samom dotrajalošću i opterećenjem lukovice zvonika i njenog nosivog sustava.

- na vrhu zidanog dijela tornja mijenjaju se sve nazidnice i izvodi se horizontalni vijenac u svemu prema detaljima iz statickog proračuna kojeg je potrebno izraditi u Projektu hitnih mjera sanacije.

- ispod baze lukovice ugrađuju se dvije podvlake i spajaju s ostalom konstrukcijom vijcima M20;
- konstrukcija baze lukovice se sidri u zidani dio zvonika prema detaljima danih u statickom proračunu

- kompletna nosiva konstrukcija okiva se pločevinama debljine 10 mm i vijcima M20.
- Sve drvene elemente nosive konstrukcije potrebno je zaštititi tako da budu otporne na požar. Premazima se postiže otpornost na požar minimalno 30 minuta, te drvo u slučaju požara pougljeni nekoliko milimetara i ostaje dovoljno poprečnog presjeka da se osigura nosivost prema statickom proračunu.

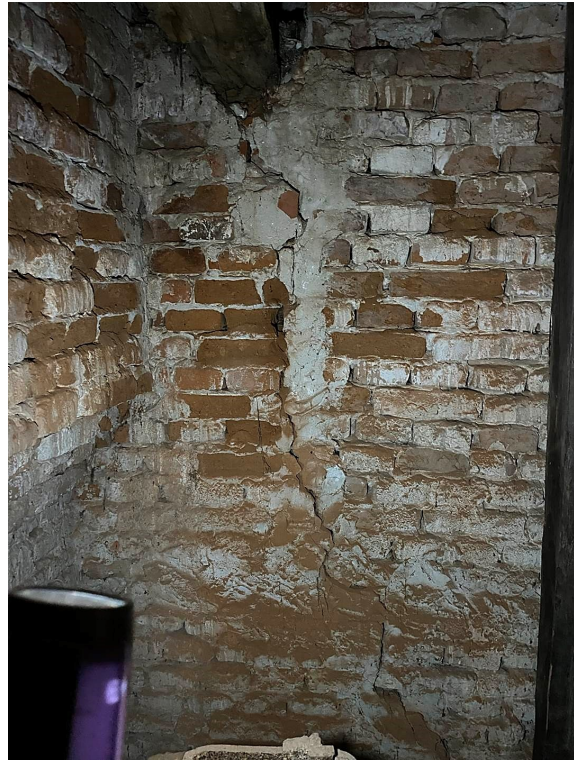
- Krovna konstrukcija crkve je u dobrom stanju, osim određenih spojeva koje bi svakako trebalo ojačati prilikom sanacije umetanjem čeličnih spojeva na vijak (tu se prvenstveno misli na mjesta spojeva rogova, greda i stupova).
- Na zapadnom vanjskom zidu primjećuju se dvije velike vertikalne pukotine uz same zvonike crkve koje se protežu cijelom visinom zida. Uzrok pukotina svakako leži u tome što su bočni zidovi (sjeverni i južni) ujedno i glavni nosivi zidovi tornjeva dvaju zvonika.

Slika 9.1. Vertikalna pukotina uz južni zvonik crkve, K6
