Ocjena postojećeg stanja nosive konstrukcije crkve Sv. Roka u Draškovcu

Master's thesis / Diplomski rad

OCJENA POSTOJEĆEG STANJA NOSIVE
KONSTRUKCIJE CRKVE SV. ROKA U
DRAŠKOVCU

Željka Cmrečnjak, 0817/336D

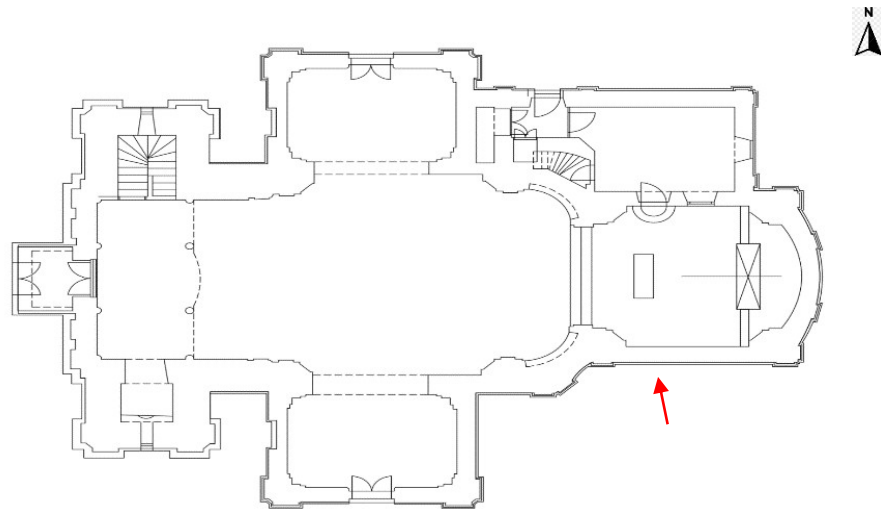
Slika 6.11.04

Horizontale pukotine na vanjskom oplošju crkve samo su dodatna potvrda slijeganja bočnih kapela, odnosno vertikalnog pomaka temelja uzrokovanih potresom. Predloženom sanacijom temelja i temeljnog tla ove će se pukotine sanirati u drugoj fazi dok će se njihov osnovni uzrok ukloniti samom prioriternom hitnom sanacijom.
