Master's thesis / Diplomski rad

DIPLOMSKI RAD br.32

OBNOVA I REVITALIZACIJA CRKVE
UZNESENJA BLAŽENE DJEVICE MARIJE U
GORI NA BANOVINI

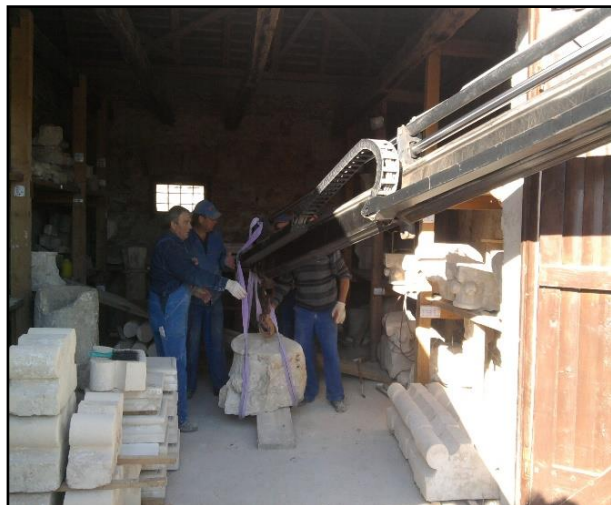
Slika 37. Skladištenje stupova i kapitela

Rekonstrukcija crkve je počela uklanjanjem svih ostataka zidova uz njihov probir zbog ponovne ugradnje i ostalih neupotrebljivih elemenata kao što su ostaci crijepa, krovne konstrukcije sve do gornje razine postojećih temelja. Elementi koji su bili namijenjeni ponovnoj ugradnji su pažljivo skladišteni.

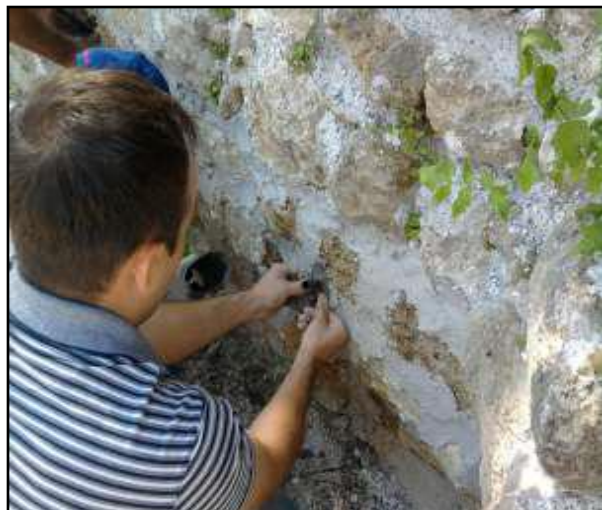
Slika 42. Ugrađivanje cjevčica u temelj

Konsolidacija temelja se izvela postupkom injektiranja. Injektiranje se radilo na način da se zid probušio na svakih cca 20 cm svrdlom fi 22 na dubinu 50-80 cm te se nakon toga rupa ispire vapnenim mlijekom (Slika 41.). Tada se ugrađuju cjevčice u koje se ulijeva sredstvo za poboljšanje (Slika 42.). U bušotine koje lagano upijaju ulijeva se jedna do 1,5 litara, dok u one u koje sredstvo teče najviše 1/2 litre. Sve bušotine se zatim injektiraju smjesom za restauratorske radove smanjene kapilarne provodljivosti (Slika 43.). Nakon 5-7 dana istim postupkom obrađuje se preostali gornji dio temelja izvedbom reda bušotina na razmaku 20-30 cm ovisno o procjeni uspješnosti radova u osnovnoj liniji. Bušotine se izvode u također u dva reda ali na razmaku 10-15 cm (Slika 24.)

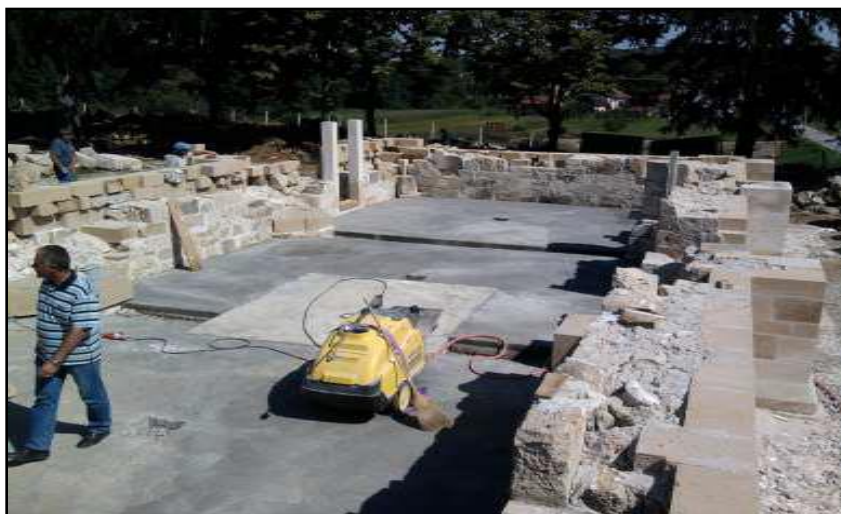
Slika 47. Pogled na zidanje južnog zida

Kameni zid je zidan s dva lica u vapnenom mortu i debljine je 95 cm. Zidovi su se zidali vapnenim mortom MM-5 koji je izrađen od bijelo cementa, gašenog i odležanog vapna i agregata veličine 0-2 mm. Bijeli cement se dodavao da bi se izbjegla potreba za naknadnim farbanjem zida. Idejnim projektom je bilo predviđeno da se 50% klesanaca izrađuje direktno na gradilištu da bi se postigla veća sličnost sa izvornim način zidanja međutim zbog pomanjkanja finansijskih sredstava nije bilo mogućnosti za takvu izvedbu pa su se svi klesanci izrađeni na pilani i dopremljeni na gradilište. Vanjsko lice zidalo se polu obrađenim klesancima, a unutarnje lomljenim kamenom dok se sredina zapunjavala kamenim blokovima sličnih dimenzija polu-klesancima umjesto „lošeg materijala“ (Slika 47.). Ugradnja se vršila prema pravilima zidarskog veza što znači da su se ugrađivali vezni komadi koji su dobro povezivali nasuprotna lica zidova. Lice zida od klesanaca nije žbukalo, ostalo je vidljivo s brižno ispunjenim i obrađenim sljubnicama. Struktura lica zida od klesanaca je oblikovana sukladno izvornoj strukturi zida (Slika 48.)

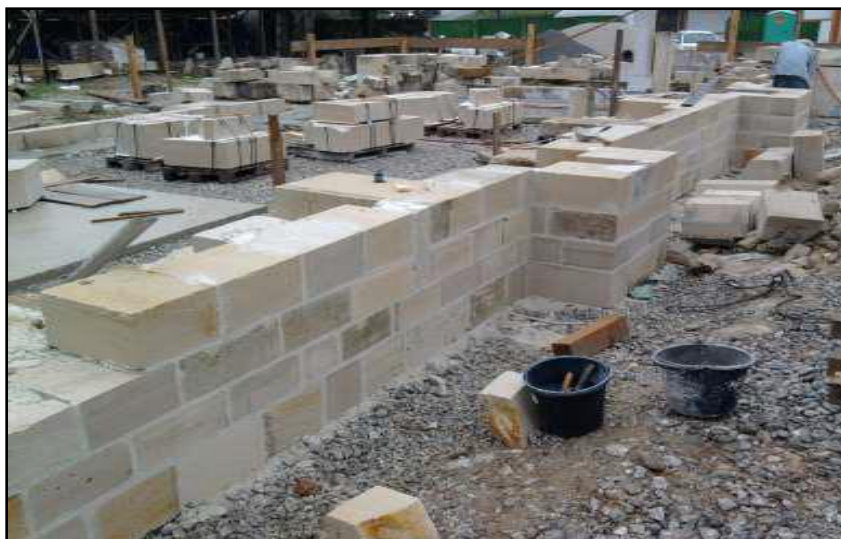
Slika 48. Pogled na zidanje sjevernog zida

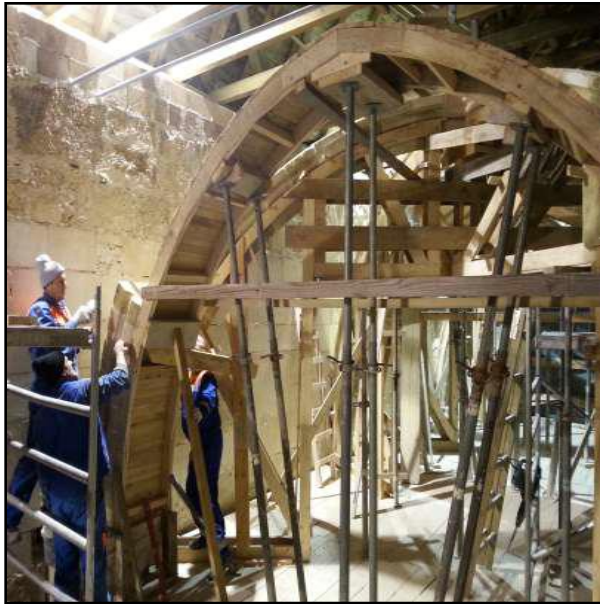
Slika 62. Zidanje svodova

Dijelovi svodova koji se sastaju iznad rebara i formiraju uvale iznad njih su također zahtijevali veliku pažnju zbog doklesavanja svakog bloka da bi se prilagodio geometriji prostora. Zidanje svodnih ploha se izvodilo tako da su redovi bili paralelni sa čelima polja i da se sijeku iznad rebara. Zidanje je kretalo od peta (mjesto iznad rebara) i nastavilo se prema tjemenoj točki.

U prostoru iza rebara na mjestu njihovog priključka na zid nema mjesta za puni priključak svodnih ploha koje se u njemu sastaju pa se zbog toga morao pravilno zidati puni volumen uz povezivanje sa zidovima sve do visine od koje se sve svodne plohe mogu slobodno zidati. Na ovim mjestima priključka rebara i svodnih ploha se koncentriraju i najveća opterećenja, tj. događaju najveća naprezanja u svodovima i rebrima pa se morala posvetiti najveća pažnja i preciznost prilikom zidanja navedenih dijelova. Prvo su se montirala kamena rebra koja su se koristila kao vodilice i nakon njih se izvodilo drveno oblučilo za zidanje svoda. Kameni blokovi od kojih se slažu rebra

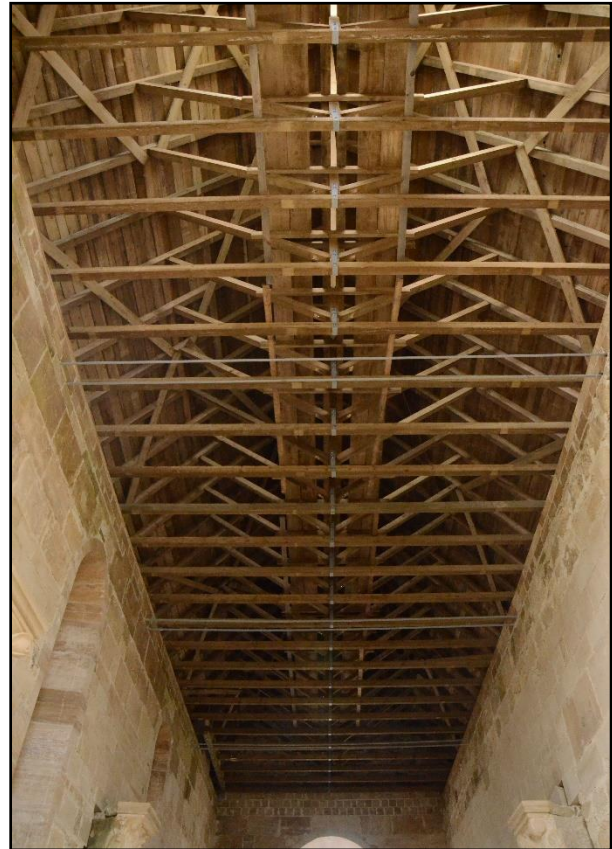
Slika 70. Pogled na konstrukciju krovišta (1)

Slika 71. Pogled na konstrukciju krovišta (2)

Prostorna stabilizacija se izvela postavom i povezivanjem dasaka debljine za svaki rog pod kutem od 45° prema osi rogova, od srednjeg roga na obje strane. Nazidnice preko kojih se krovna konstrukcija oslanja na zidove crkve, na mjestu svakog 2. roga usidrene su u zid crkve štapnim sidrom $\varnothing 16\text{mm}$. Sidro prolazi kroz nazidnicu i u zid ulazi 80cm
Krovna konstrukcija crkvenog broda izvedena je kao jednostruka visuljana svakom paru rogova s kosim poduporama koje podupiru rogove u donjoj trećini njihovog raspona (Slika 70, 71.). Dimenzije rogova su 10/14cm, veznih greda 10/14cm, visulja 10/10cm, i kosnika 10/10cm.

Nazidnice preko kojih se krovna konstrukcija oslanja na zidove crkve su poprečnog presjeka 18/16cm. Na mjestu svakog drugog roga usidrene su u zid crkve štapnim sidrom $\phi 16\text{mm}$ koje prolazi kroz nazidnicu i u zid ulazi 80cm. Rupa u zidu je injektirana. Veza nazidnice i štapnog sidra je preko matice i podložne pločice. Drvena građa je crnogorica II. Klase i premazana je odgovarajućim premazima zaštićenim od vlage i crvotočina a metalni dijelovi imaju antikorozivnu zaštitu.

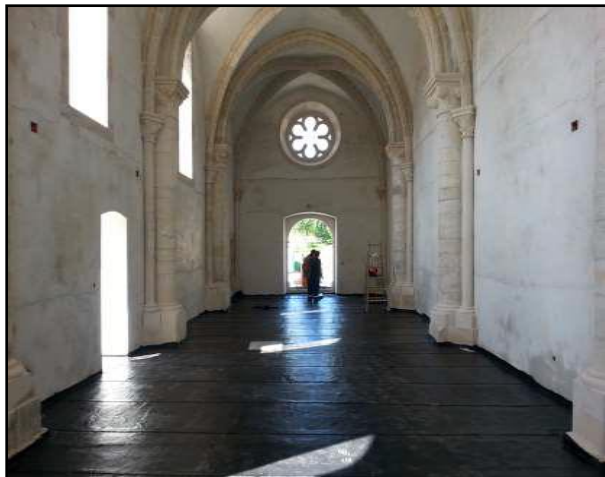
Slika 84. Izvedena hidroizolacija podne ploče (1)

Slika 85. Izvedena hidroizolacija podne ploče (2)

Hidroizolacija podne ploče se izvela iz jednog sloja varene trake V-3. Postava hidroizolacija se vršila tako da su se hidroizolacijske trake širine 1m varile plinskim plamenicima po cijeloj površini sa preklapima od 10 cm. Zarolana traka se grije sa otvorenim plamenom plamenika dok se na počne taliti smola na donjoj podlozi i tada se samo polaže na donju podlogu (Slika84, 85.).

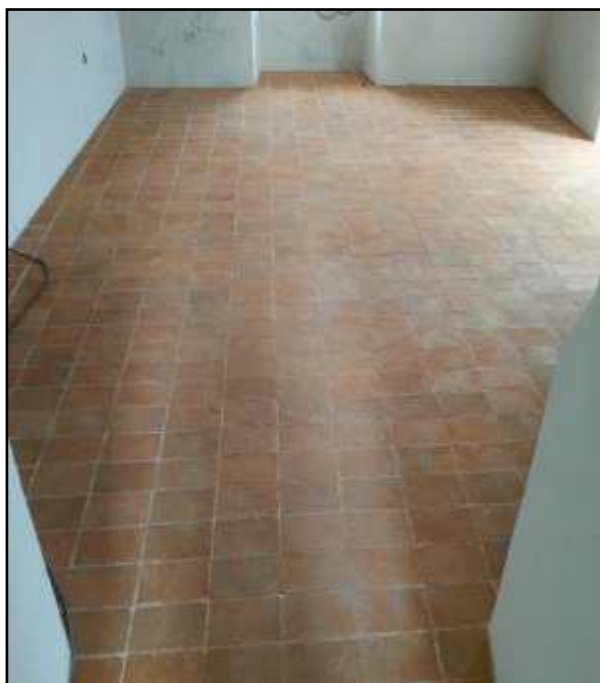
Slika 88. Popločenje poda tavelama

Slika 89. Popločeni pod

Za opločenje poda sakristije crkve i kule cinkatora su postavljene podne tavele ručno izrađene od opeke dimenzije su 23x23 i 25x12 te debljine 3 cm (Slika 88, 89.). Obrada (tekstura) i boja pločice su odabrane prema izabranom uzorku te su crvene boje sa namjernim odstupanjem u nijansama. Ugrađivale su se produžnim cementnim mortom s upotrebom bijelog cementa i gašenog odležanog vapna i polagale su u redovima paralelnim sa zidovima, sljubnica na sljubnicu. Na gotov pod se nanijelo sredstvo za završnu obradu koje služi kao zaštita (laneno ulje).
