Master's thesis / Diplomski rad

OBNOVA I REVITALIZACIJA CRKVE
UZNESENJA BLAŽENE DJEVICE MARIJE U
GORI NA BANOVINI

Varaždin, rujan 2021.

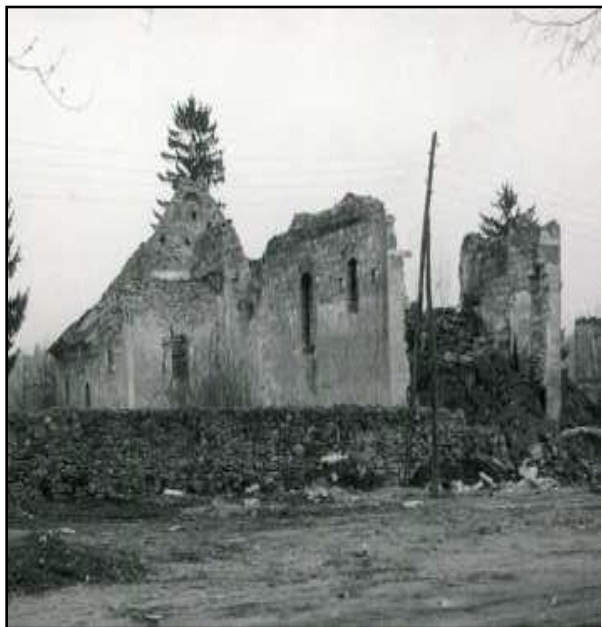
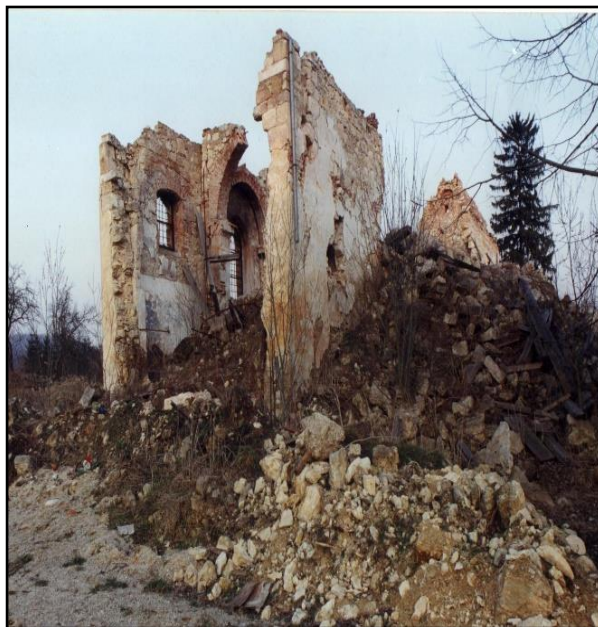
Slika 11. Pogled na sjeverno pročelje crkve

Slika 8. Pogled na zapadno pročelje crkve

Slika 10. Pogled na istočno pročelje crkve

Slika 9. Pogled na južno pročelje crkve

Ostaci crkve nakon raščišćavanja ruševina su neznatni dijelovi zidova koji su nažalost sada degradirane strukture na kojima se ne može nastaviti s gradnjom.

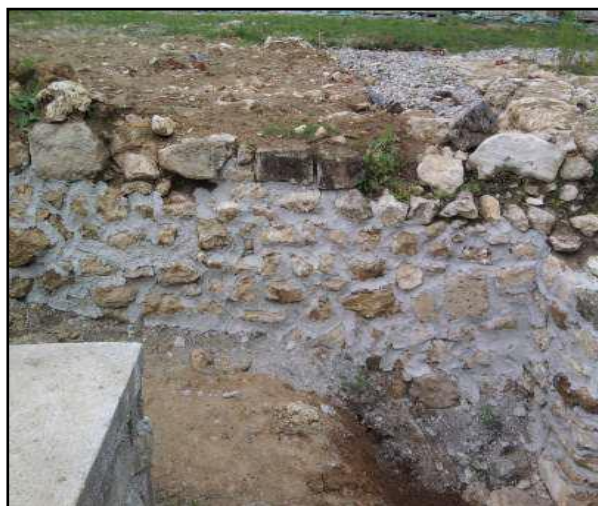
Slika 40. Temelji crkve

Temelje je trebalo pregledati otvaranjem i čišćenjem njihove gornje plohe. Temelji su se prezidavali na mjestima oštećenja nastalih od miniranja. Prezidavanje temelja se vršilo kamenim komadima, vapnenim mortom spravljenim od bijelog cementa, gašenog i odležanog vapna i agregata. Stari temelji su se prije injektiranja ručno špricali vapneno cementnim mortom (Slika 39.).

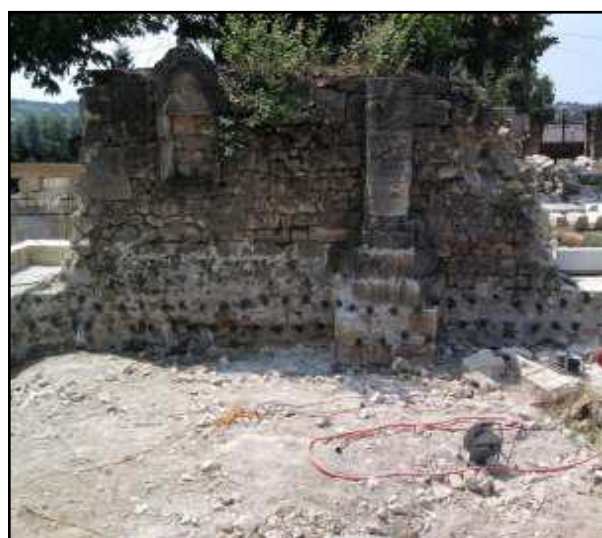
Slika 44. Podgled na injektirani temelj

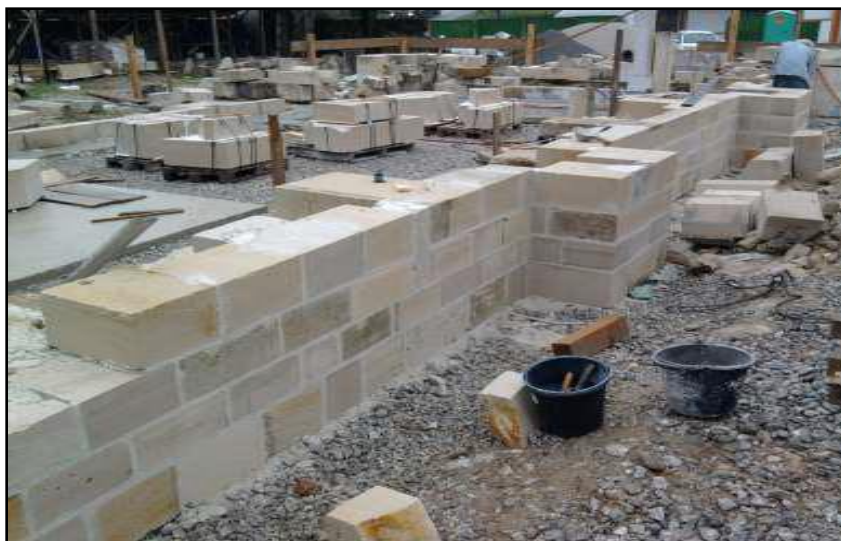
Slika 48. Pogled na zidanje sjevernog zida

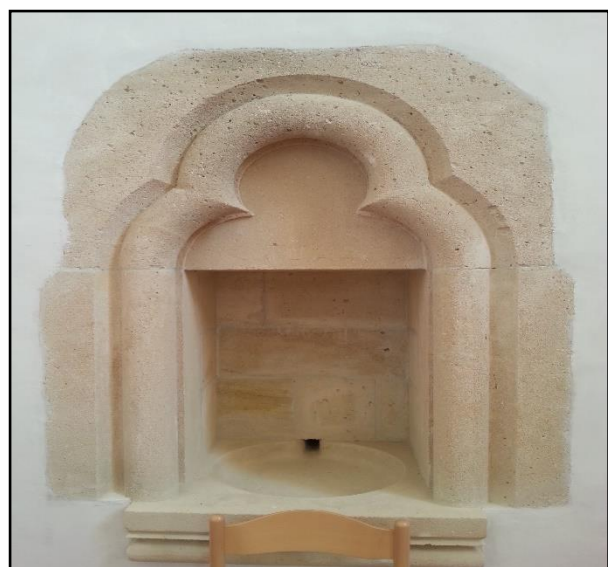
Slika 90. Sakrarij na južnom zidu

Slika 91. Restauracija sakrarija

Slika 92. Restauriran sakrarij na južnom zidu

Na istočnom i južnom zidu su uzidani sakrariji pronađeni tijekom arheoloških istraživanja u ruševinama crkve. Zanimljivo je da je crkva imala dva sakrarija, jednaka svojim osnovnim oblikom. Nakon miniranja ostao je sačuvan sakrarij na južnom zidu (Slika 90, 91, 92.). , koji je otkriven u postavljanju nove električne instalacije 1982. godine. Taj sakrarij imao je u dnu uklesano udubljenje u obliku školjke(uho), koja je u sredini imala otvor koji je odvodio u jezgru zida. Drugi sakrarij istog trolisnog oblika koji se nalazio iza oltara, u osi istočnog zida, na dnu je imao okruglu plitku zdjelu čiji je izljev završavao na pročelju. U tu su nišu četnici postavili

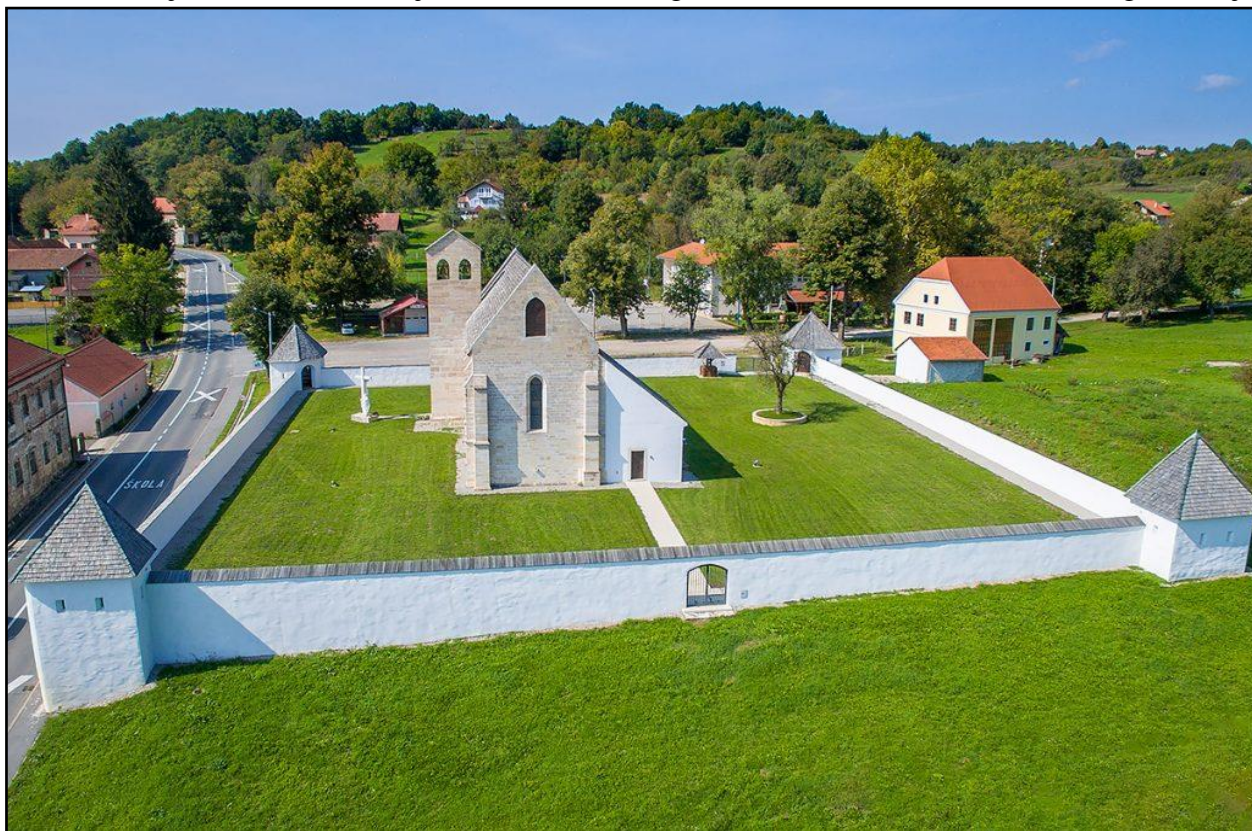
Cinktor tj. obrambeni zid s 4 kule je obnovljen faksimilnom obnovom prema podaci iz povijesnih zapisa, fotografija i prema ostacima na postojećoj lokaciji. Prema povijesnim zapisima cinktura završena 07. listopada 1742. i opisana je kao zanimljiva i jednostavna cinktura izrađena od kamenih zidova sa četiri branič kule na uglovima koje su bile pokrivene šindrom i imala je dva ublaza, jedan pred pročeljem crkve a drugi južno preko puta župnoj kuriji. Cinktura je građena kao utvrda predviđena za obranu i povlačenjem naroda pred neprijateljem. Nažalost sam arhitekt i graditelj cinkture je nepoznat a gradnja je plaćena dobrovoljnim priložima lokalnog stanovništva.

Zadnja obnova cinkture je bila davne 1863. godine kada su se obnovile kule i ograda koje

Slika 99.Slika iz zraka cinkotra crkve sa 4 kule
