Obnova i revitalizacija crkve Uznesenja Blažene Djevice Marije u Gori na Banovini

Master's thesis / Diplomski rad

OBNOVA I REVITALIZACIJA CRKVE
UZNESENJA BLAŽENE DJEVICE MARIJE U
GORI NA BANOVINI

NASLOV RADA NA ENGL. JEZIKU: Reconstruction and revitalization of the Church of the assumption of the Blessed Virgin Mary in Gora na Banovini

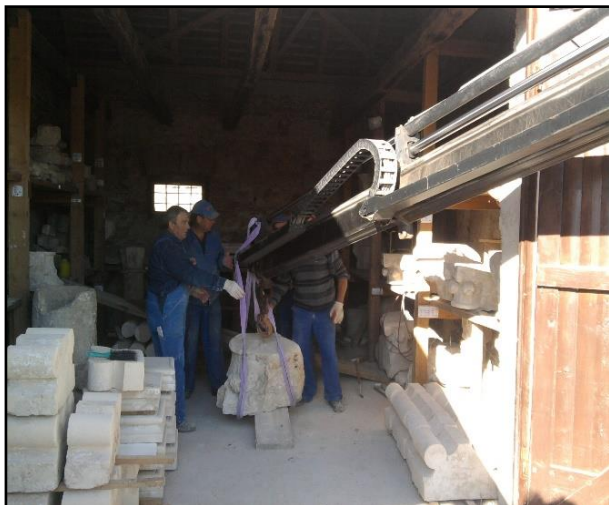
Slika 37. Skladištenje stupova i kapitela

Rekonstrukcija crkve je počela uklanjanjem svih ostataka zidova uz njihov probir zbog ponovne ugradnje i ostalih neupotrebljivih elemenata kao što su ostaci crijepa, krovne konstrukcije sve do gornje razine postojećih temelja. Elementi koji su bili namijenjeni ponovnoj ugradnji su pažljivo skladišteni.

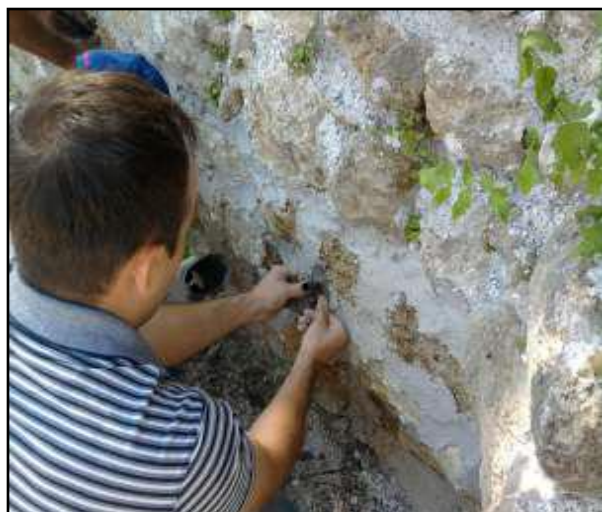
Slika 42. Ugrađivanje cjevčica u temelj

Konsolidacija temelja se izvela postupkom injektiranja. Injektiranje se radilo na način da se zid probušio na svakih cca 20 cm svrdlom fi 22 na dubinu 50-80 cm te se nakon toga rupa ispire vapnenim mlijekom (Slika 41.). Tada se ugrađuju cjevčice u koje se ulijeva sredstvo za poboljšanje (Slika 42.). U bušotine koje lagano upijaju ulijeva se jedna do 1,5 litara, dok u one u koje sredstvo teče najviše 1/2 litre. Sve bušotine se zatim injektiraju smjesom za restauratorske radove smanjene kapilarne provodljivosti (Slika 43.). Nakon 5-7 dana istim postupkom obrađuje se preostali gornji dio temelja izvedbom reda bušotina na razmaku 20-30 cm ovisno o procjeni uspješnosti radova u osnovnoj liniji. Bušotine se izvode u također u dva reda ali na razmaku 10-15 cm (Slika 24.)

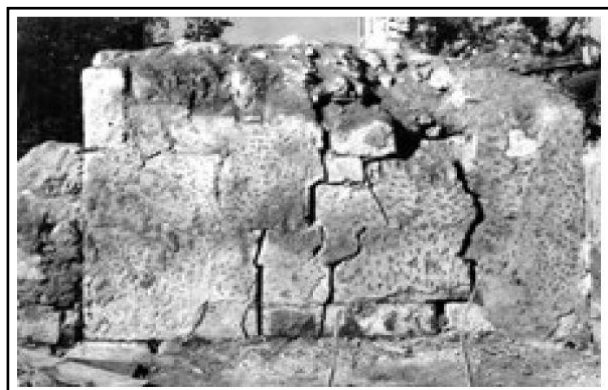
Zvonik crkve Uznesenja Blažene Djevice Marije u Gori isticao se prije rušenja svojom vitkošću i visinom ali takav nije bio u izvornoj verziji već je nastao tijekom godina zbog raznih nadogradnji . Tijekom arheoloških istraživanja je zaključeno da je izvorni zvonik bio zvonik na preslicu koji je bio zidan pravilnim klesancima ja južnoj strani zida crkve. Da bi se istaknuo, zidari su ga zidali sa pravilnim klesancima sa kojim se zidao i ostatak crkve ali su klesanci upotrebljavani za zidanje crkve bili manjih dimenzija (Slika 57.).

Slika 57. Ostaci zvonika na preslicu (snimio D. Miletić)

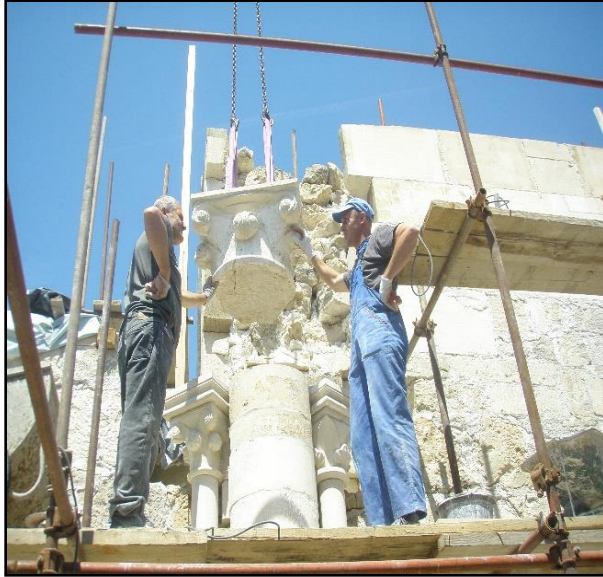
Slika 60. Postava kapitela

S obzirom da je nađen veliki dio izvornih polu-stupova i bočnih stupova u crkvi su se ugradili isti a dijelovi koju su nedostajali su se popunili novim klesancima. Kapiteli su također nađeni u velikom broju od kojih su neki bili u jako dobrom stanja. Od 22 kapitela (šest velikih i šesnaest malih) moguće je bilo ugraditi sve velike i dvanaest malih kapitela. Kapiteli koji nisu nađeni su izrađeni prema obliku sačuvanih.

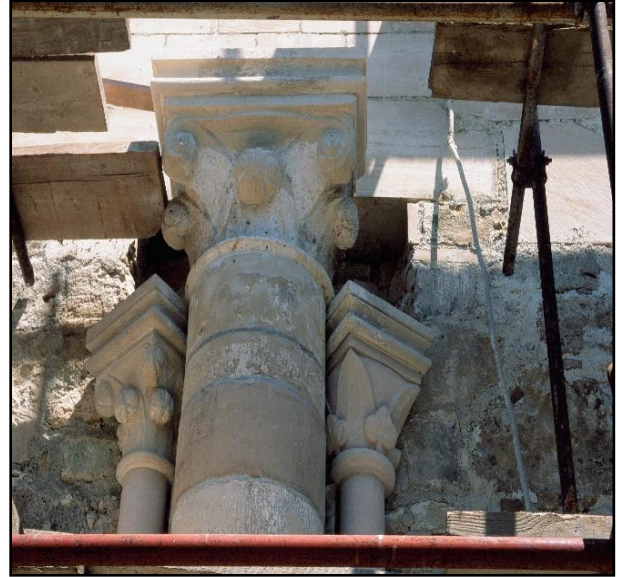
Slika 61. Kapitelpolustupa i bočnih stupova

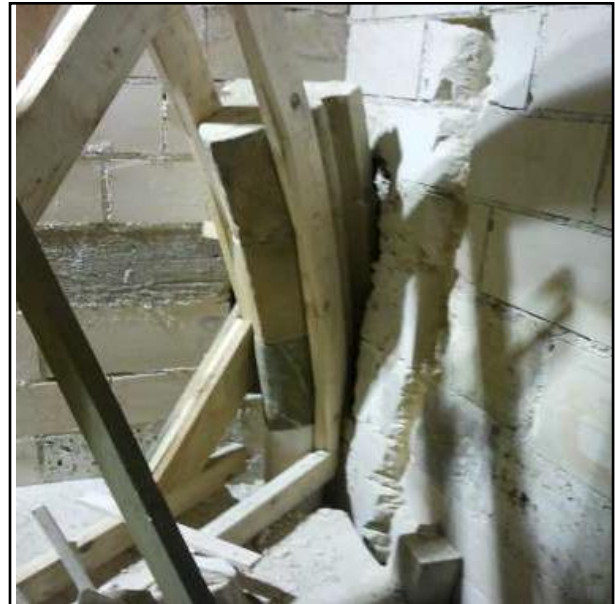
Slika 63. Detalj oplote i ljuski

su se povezivali pomoću trnova. Na osloncima rebara je trebalo posebnu pažnju posvetiti na početku zidanja, tj. na početku krivulje iz razloga jer je to ključni dio presjeka jer se na tom mjestu opterećenje rebra prijenosu u zid (Slika 63, 64, 65.).

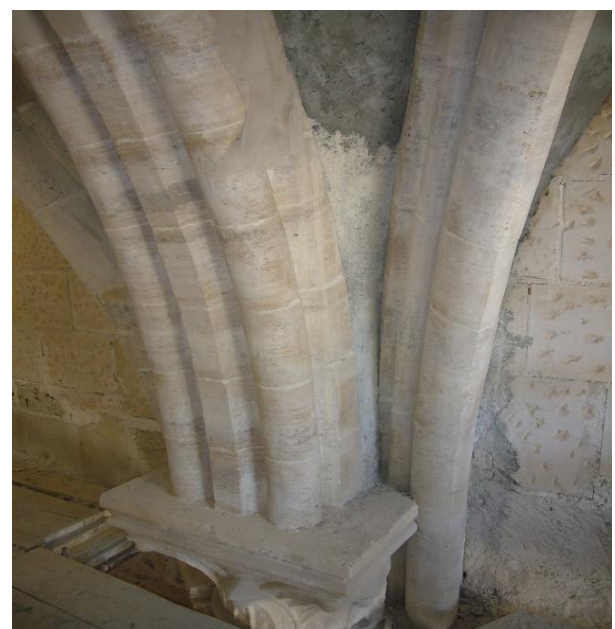
Slika 65. Detalj svoda

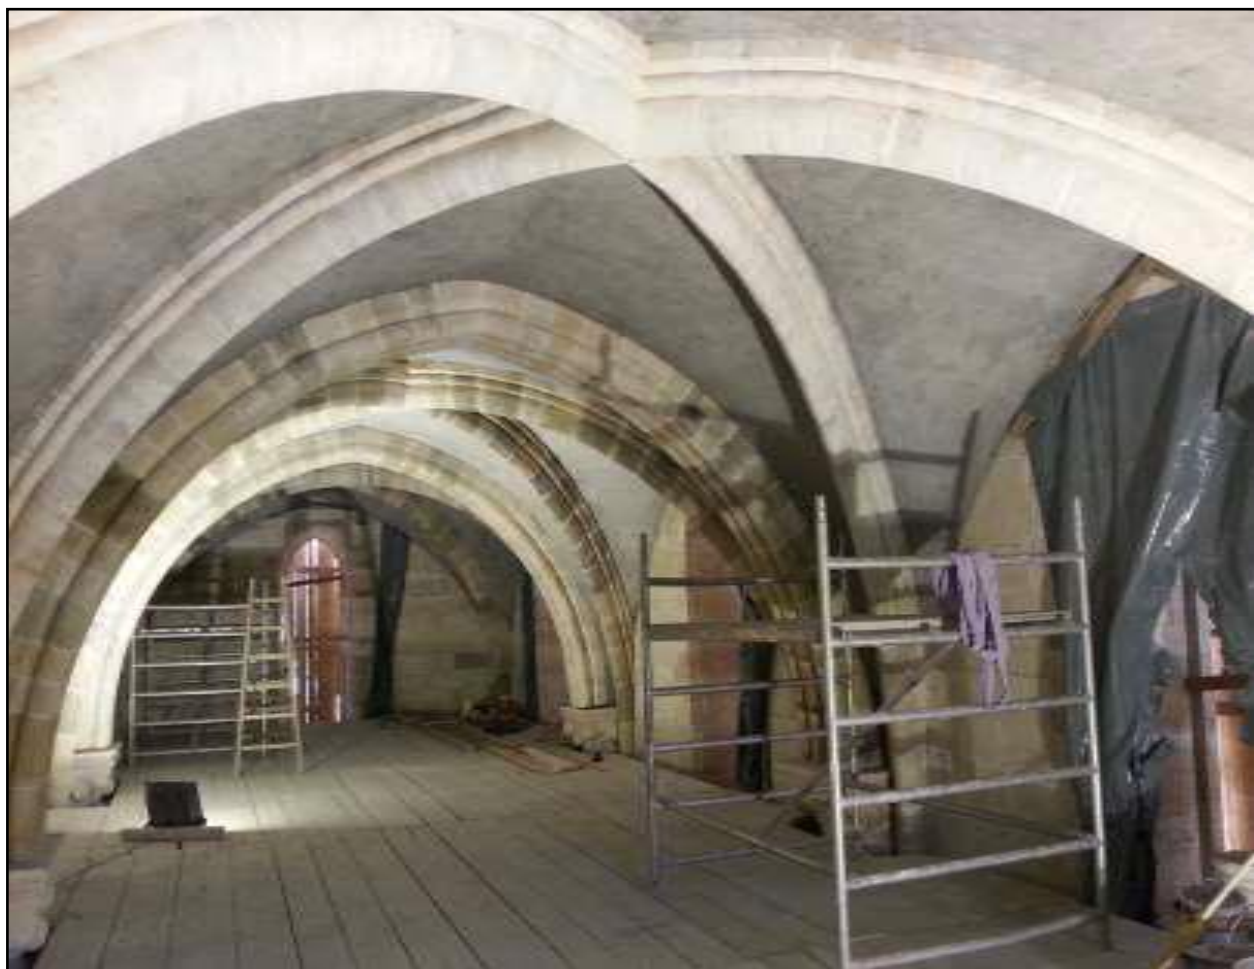
Slika 68. Slika gotovog stropa i svodova

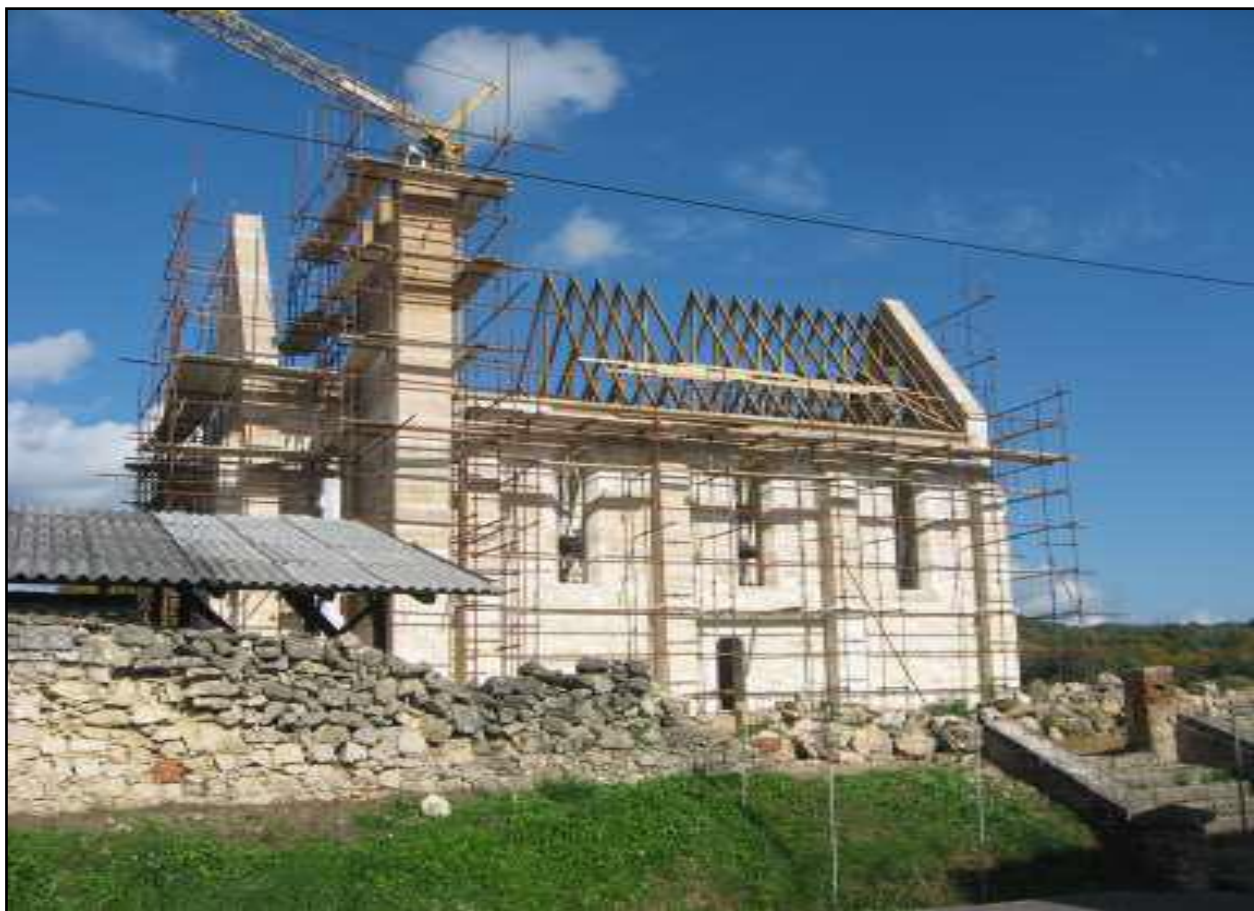
Slika 69. Vanjski pogled na konstrukciju krovšta i južno pročelje crkve

Kod pokrova krova se učinio manji ustupak zbog izdržljivosti materijala. Iznimka se učinila u drvenoj krovnoj konstrukciji koja se izraditi prema suvremenim standardima jer nema sačuvanih izvornih konstrukcija toga doba pa nije poznato kako su one točno bile napravljene. Ustupci su opravdani s obzirom na to da je jedan od bitnih ciljeva rekonstrukcije, osim vraćanja starog izgleda građevine, uspostavljanje njene stabilnosti i osiguravanje trajnosti materijala. Ustupak izrade krovne konstrukcije nije pružao nikakvu drugu mogućnost nego da se koriste suvremeni standardi, što ne umanjuje kvalitetu rekonstrukcije. Krovšte broda i svetišta se izradilo od crnogorice II klase – smreke. [4]

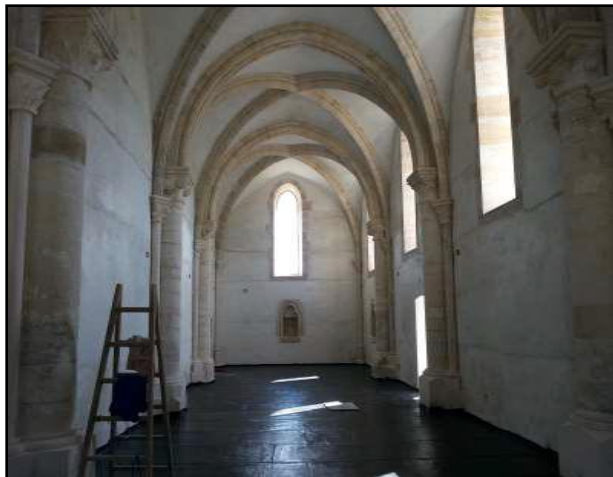
Slika 84. Izvedena hidroizolacija podne ploče (1)

Hidroizolacija podne ploče se izvela iz jednog sloja varene trake V-3. Postava hidroizolacija se vršila tako da su se hidroizolacijske trake širine 1m varile plinskim plamenicima po cijeloj površini sa preklapima od 10 cm. Zarolana traka se grije sa otvorenim plamenom plamenika dok se na počne taliti smola na donjoj podlozi i tada se samo polaže na donju podlogu (Slika84, 85.).

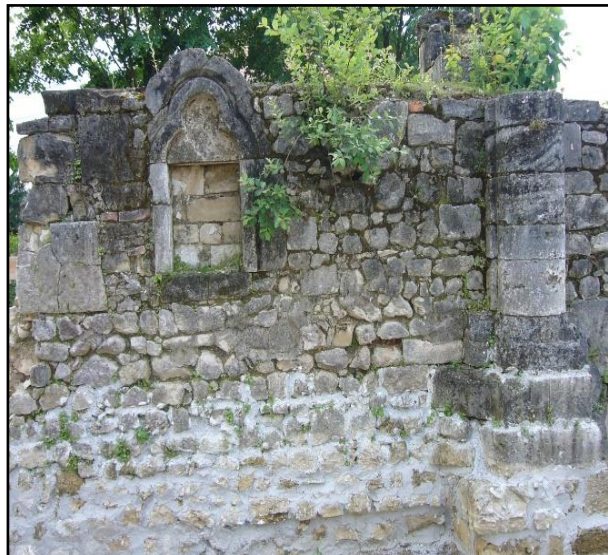
Slika 90. Sakrarij na južnom zidu

Na istočnom i južnom zidu su uzidani sakrariji pronađeni tijekom arheoloških istraživanja u ruševinama crkve. Zanimljivo je da je crkva imala dva sakrarija, jednaka svojim osnovnim oblikom. Nakon miniranja ostao je sačuvan sakrarij na južnom zidu (Slika 90, 91, 92.). , koji je otkriven u postavljanju nove električne instalacije 1982. godine. Taj sakrarij imao je u dnu uklesano udubljenje u obliku školjke(uho), koja je u sredini imala otvor koji je odvodio u jezgru zida. Drugi sakrarij istog trolisnog oblika koji se nalazio iza oltara, u osi istočnog zida, na dnu je imao okruglu plitku zdjelu čiji je izljev završavao na pročelju. U tu su nišu četnici postavili
