# Obnova i revitalizacija crkve Uznesenja Blažene Djevice Marije u Gori na Banovini

**Master's thesis / Diplomski rad**

**OBNOVA I REVITALIZACIJA CRKVE  
UZNESENJA BLAŽENE DJEVICE MARIJE U  
GORI NA BANOVINI**

Reconstruction and revitalization of the Church of the assumption

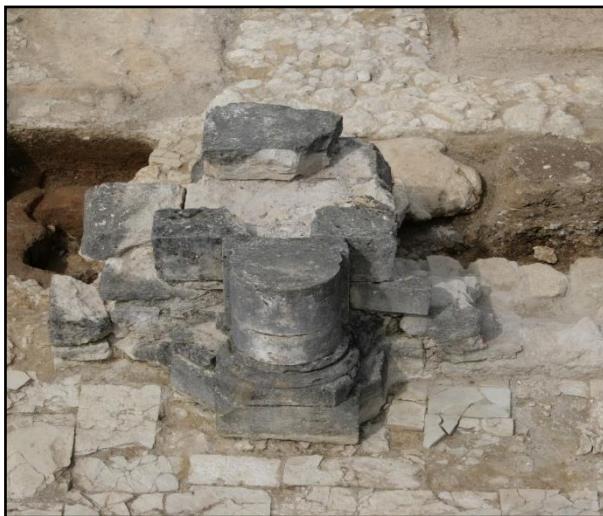
*Slika 17. Ostaci izvornog pulustupa*

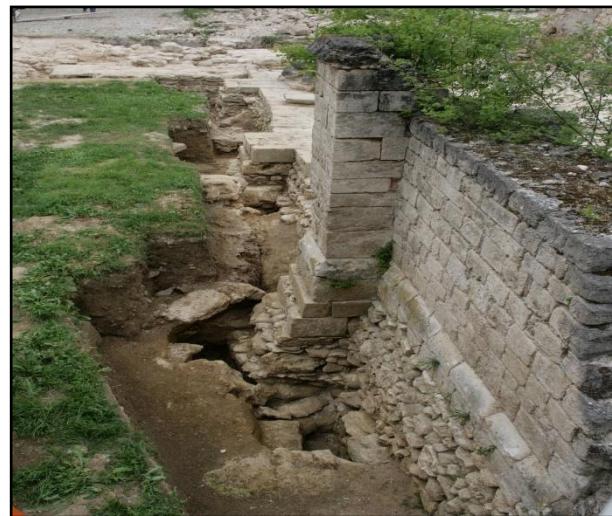
*Slika 18. Ostaci kontrafora*

mogla rekonstruirati u izvornom izgledu – prije zadnje obnove kada je proširena i umjesto velikih polukružno nadvijenih prozora su predviđeni mali manji pravokutni prozori. Preko kontrafora koji su bili pune visine se mogle odrediti visina(Slika 18.), kosina krova se odredila prema zatečenoj kosini zabata.

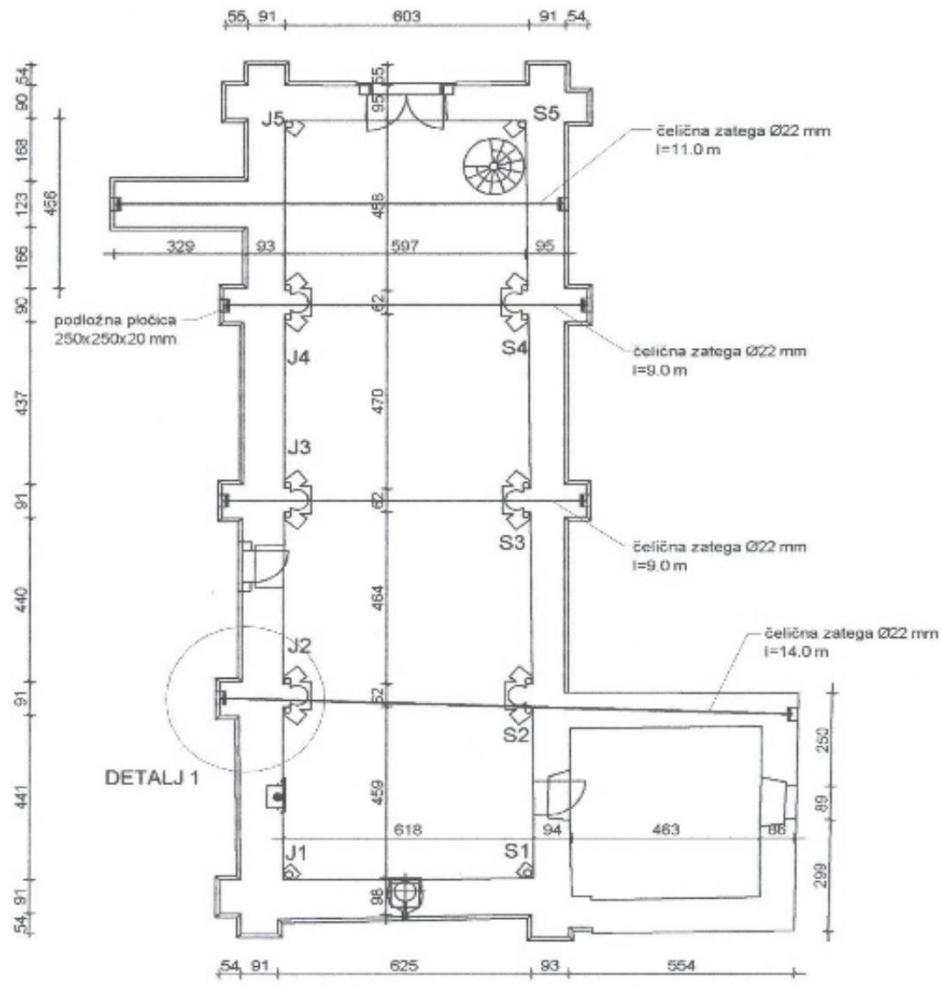
ČELIČNE ZATEGE Ø22 mm I=43 m  
PODLOŽNE PLOCICE 250x250x20mm 8 KOM.

*Slika 23. Tlocrt crkve sa položajima zatega*

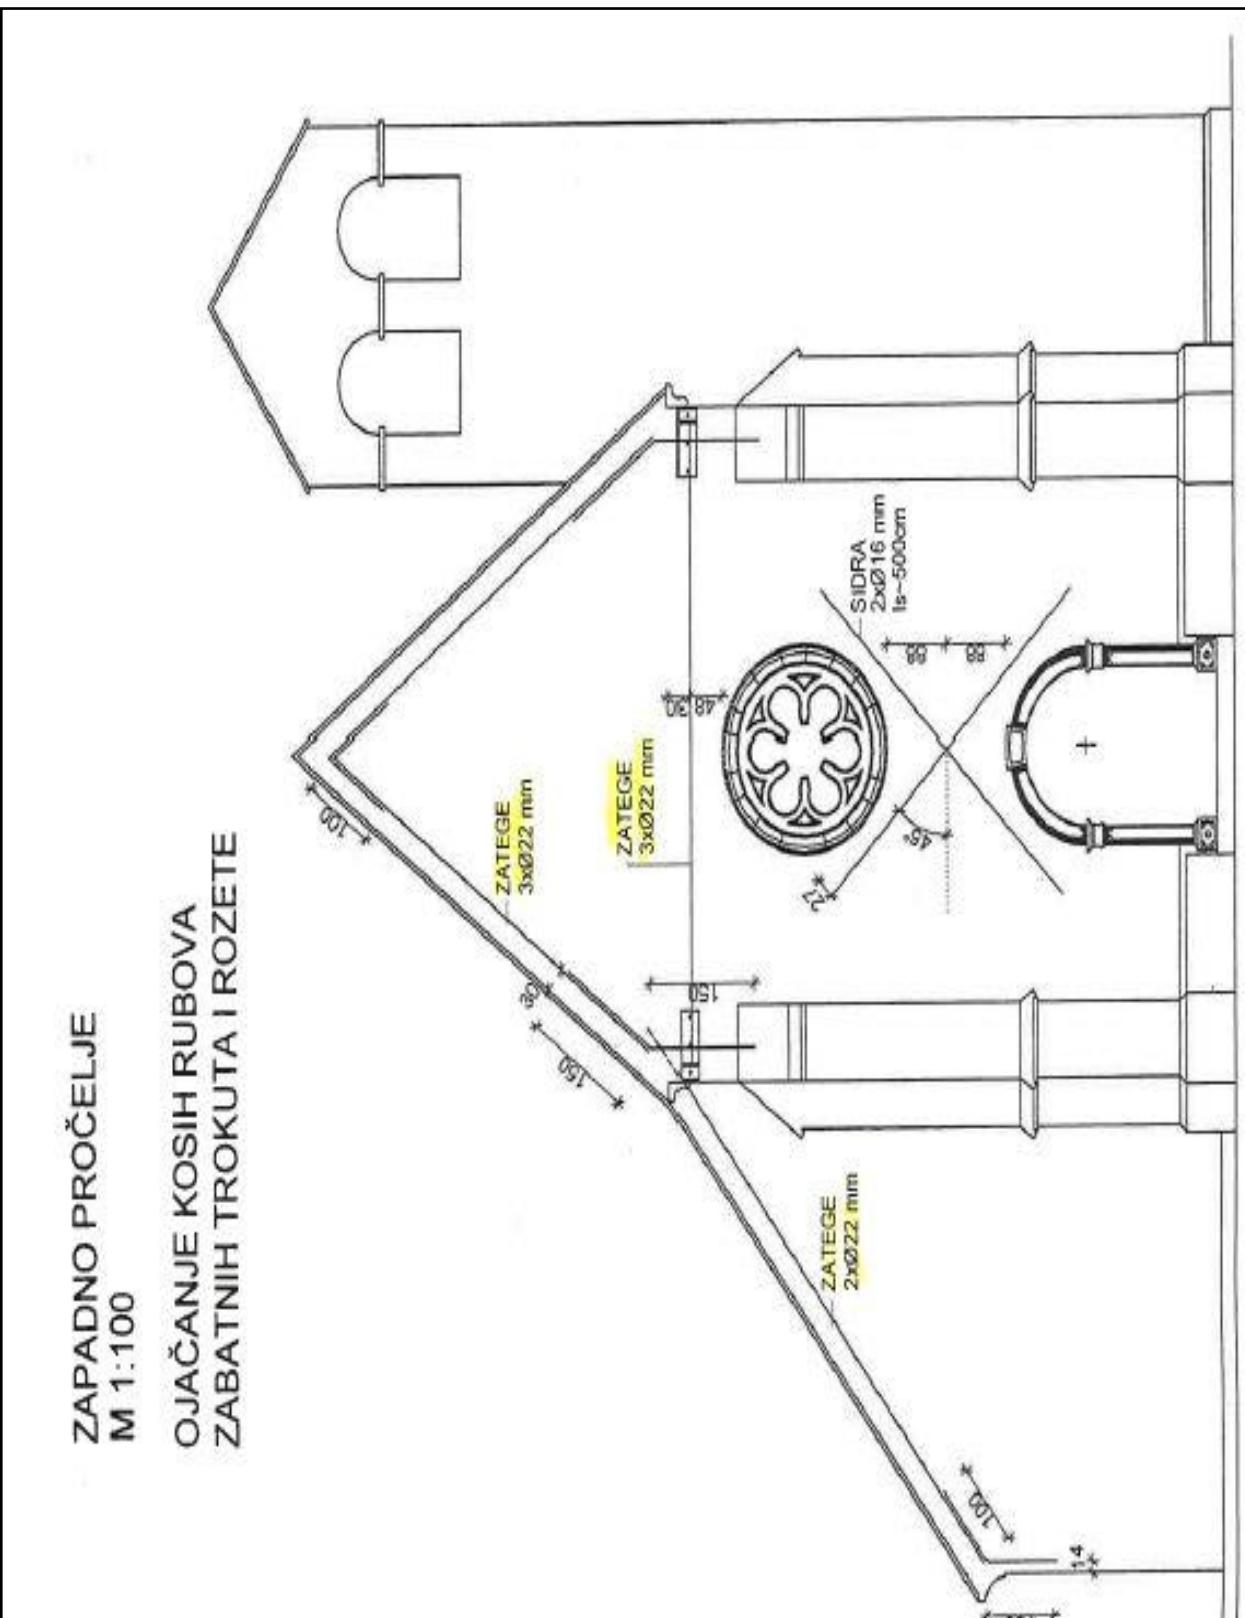
Slika 24. Zapadno pročelje - ojačanje kosih rubova i zabačnih trokuta i rozete

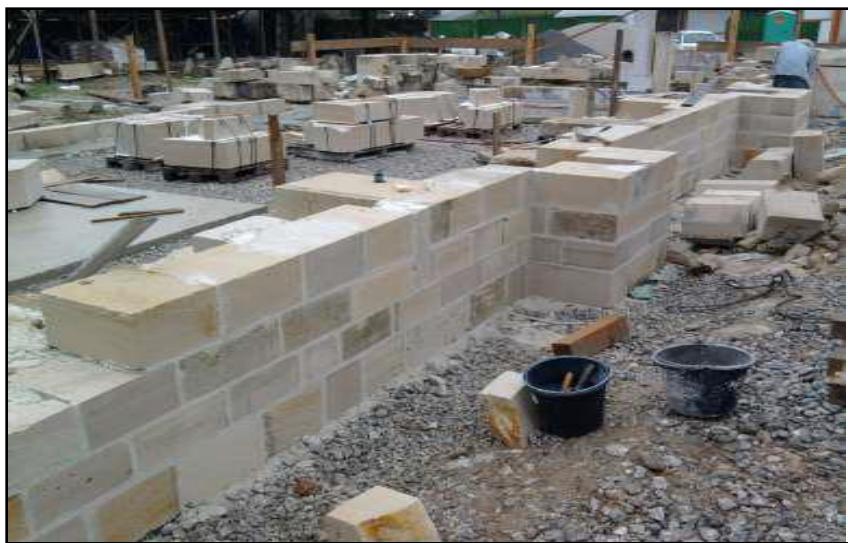
Slika 48.Pogled na zidanje sjevernog zida

Kameni zid je zidan s dva lica u vapnenom mortu i debljine je 95 cm. Zidovi su se zidali vapnenim mortom MM-5 koji je izrađen od bijelo cementa, gašenog i odležanog vapna i agregata veličine 0-2 mm. Bijeli cement se dodavao da bi se izbjegla potreba za naknadnim farbanjem zida. Idejnim projektom je bilo predviđeno da se 50% klesanaca izrađuje direktno na gradilištu da bi se postigla veća sličnost sa izvornim način zidanja međutim zbog pomanjkanja finansijskih sredstava nije bilo mogućnosti za takvu izvedbu pa su se svi klesanci izrađeni na pilani i dopremljeni na gradilište. Vanjsko lice zidalо se polu obrađenim klesancima, a unutarnje lomljenim kamenom dok se sredina zapunjavala kamenim blokovima sličnih dimenzija polu-klesancima umjesto „lošeg materijala“ (Slika 47.). Ugradnja se vršila prema pravilima zidarskog veza što znači da su se ugrađivali vezni komadi koji su dobro povezivali nasuprotna lica zidova. Lice zida od klesanaca nije žbukalo, ostalo je vidljivo s brižno ispunjenim i obrađenim sljubnicama. Struktura lica zida od klesanaca je oblikovana sukladno izvornoj strukturi zida (Slika 48.)

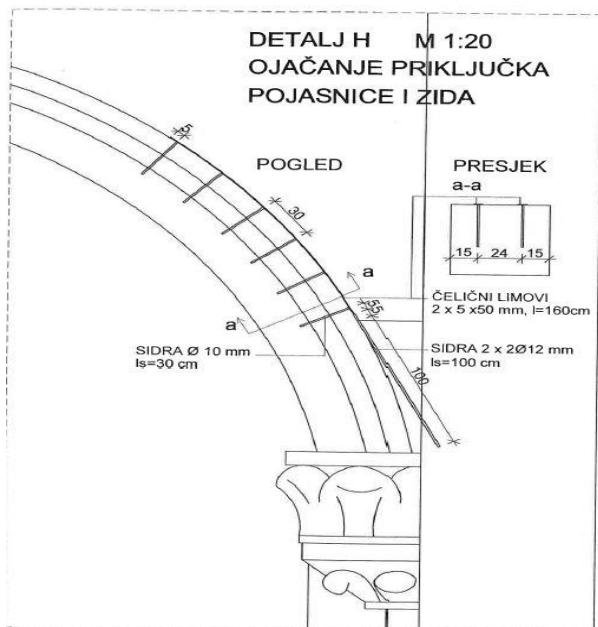
Slika 64. Detalj ojačanja svoda sa sidrima

su se povezivali pomoću trnova. Na osloncima rebara je trebalo posebnu pažnju posvetiti na početku zidanja, tj. na početku krivulje iz razloga jer je to ključni dio presjeka jer se na tom mjestu opterećenje rebra prijenosu u zid (Slika 63, 64, 65.).

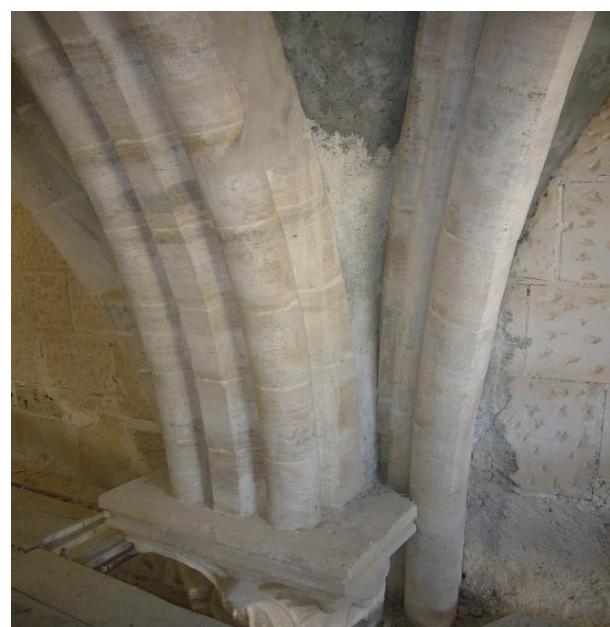
Slika 65. Detalj svoda

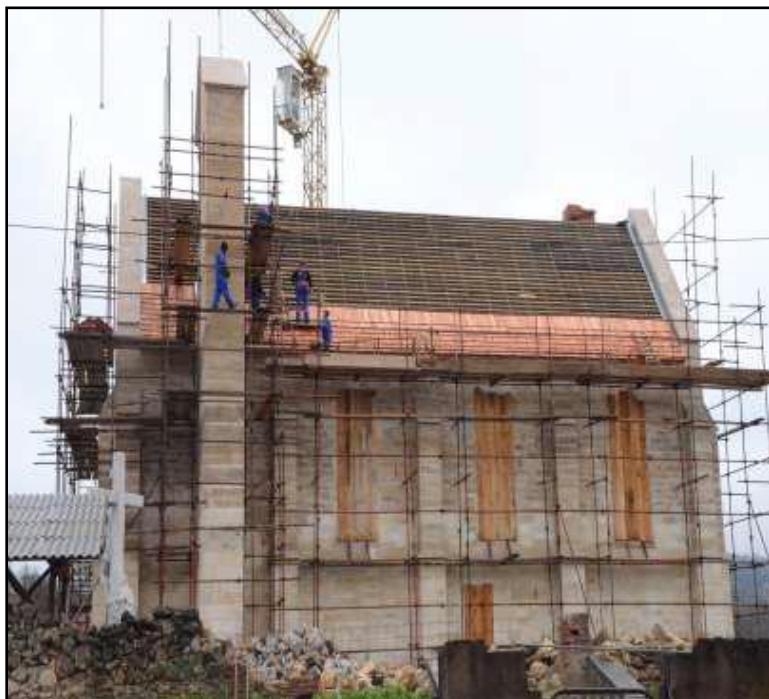
Slika 72. Postavljanje šindre (1)

Trostruko koso krovište je pokriveno kalanom ariševom šindrom, duljine 70 cm i ukupne površine krovne plohe cca 360 m<sup>2</sup>. Šindru se ugrađivala s trostrukim preklopom, pričvrstila na letvice 5/5 cm vruće pocinčanim Čavlima ( Slika 72, 73.). Kalana ariševa šindra izrađena u Njemačkoj i dovezena u Hrvatsku

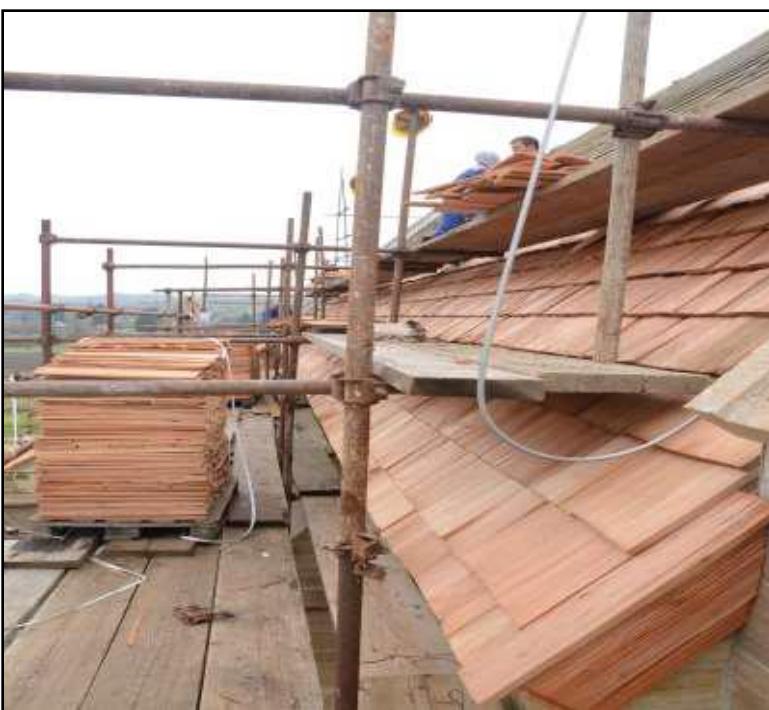
Slika 73. Postavljanje šindre (2)

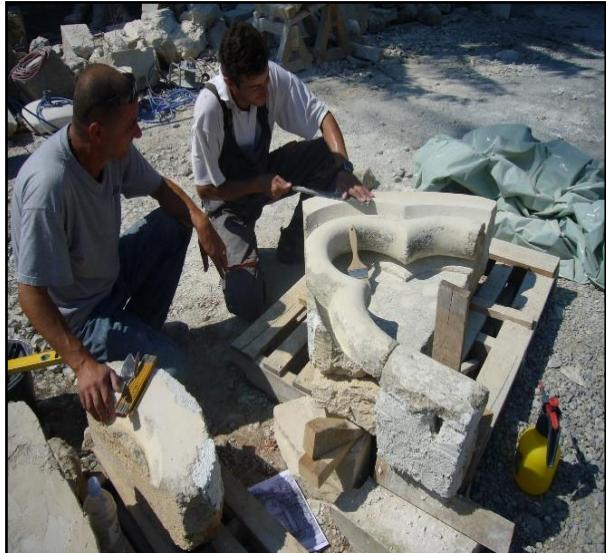
Slika 91. Restauracja sakraria

Na istočnom i južnom zidu su uzidani sakrariji pronađeni tijekom arheoloških istraživanja u ruševinama crkve. Zanimljivo je da je crkva imala dva sakrarija, jednaka svojim osnovnim oblikom. Nakon miniranja ostao je sačuvan sakrarij na južnom zidu (Slika 90, 91, 92.), koji je otkriven u postavljanju nove električne instalacije 1982. godine. Taj sakrarij imao je u dnu uklesano udubljenje u obliku školjke(uho), koja je u sredini imala otvor koji je odvodio u jezgru zida. Drugi sakrarij istog trolisnog oblika koji se nalazio iza oltara, u osi istočnog zida, na dnu je imao okruglu plitku zdjelu čiji je izljev završavao na pročelju. U tu su nišu četnici postavili

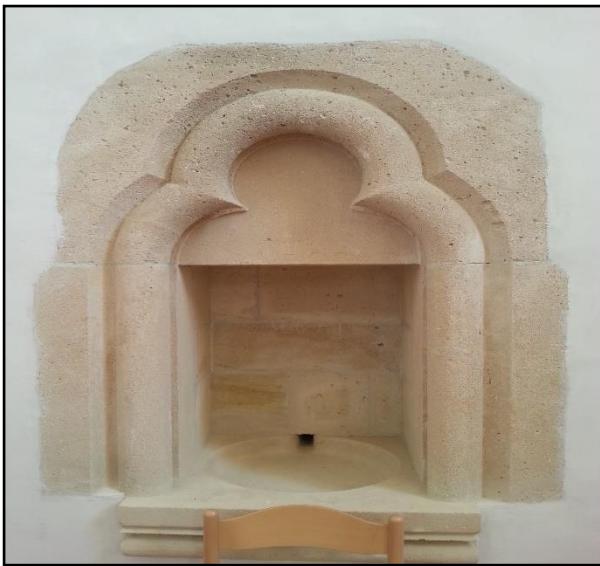
Slika 92. Restauriran sakrarij na južnom zidu
