Master's thesis / Diplomski rad

HITNA KONSTRUKTIVNA SANACIJA KAPELE
SV. JAKOBA U JAKOPOVCU

Matea Aleksić, 1173/336D

Varaždin, kolovoz 2022.

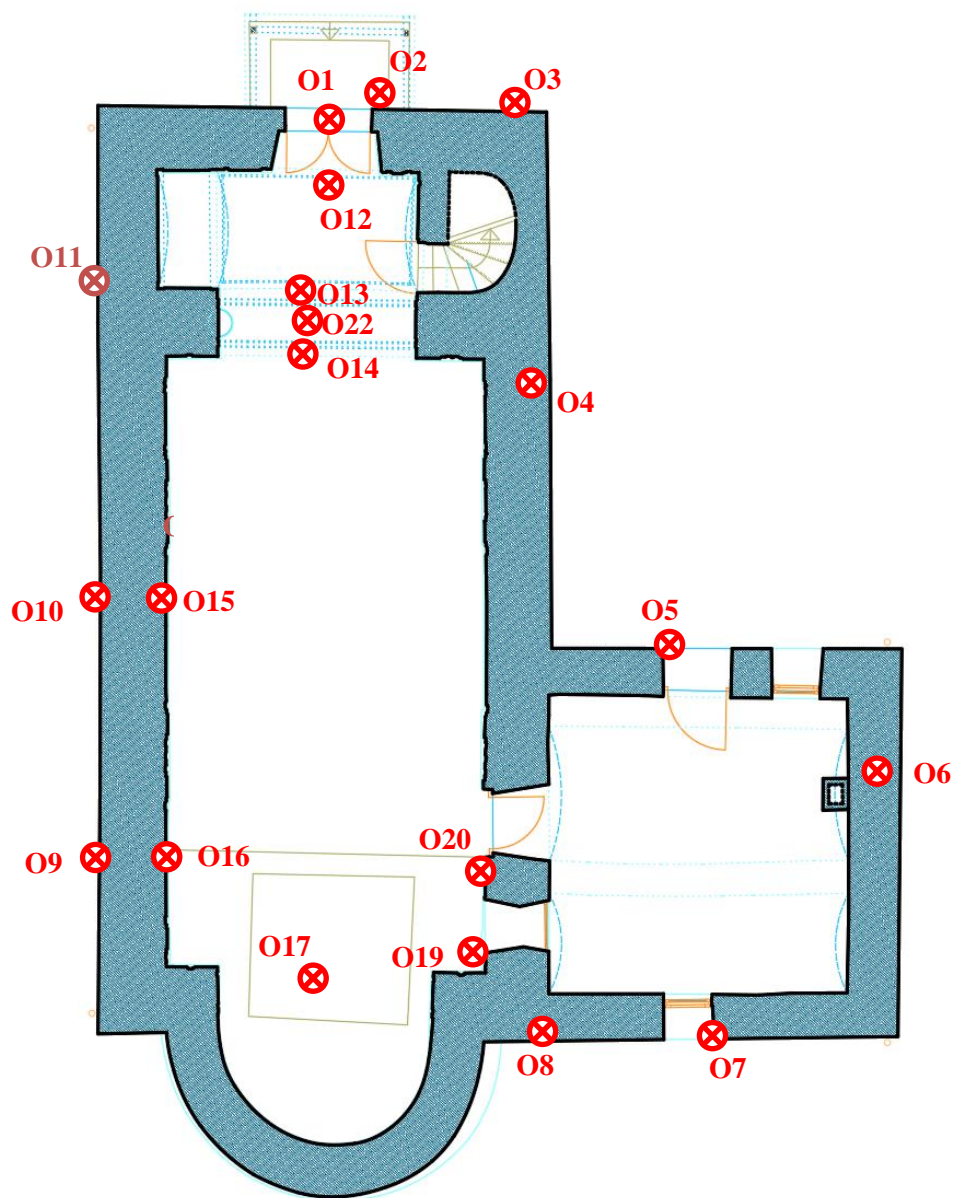
4. Rekognosciranje zgrade i okoliša

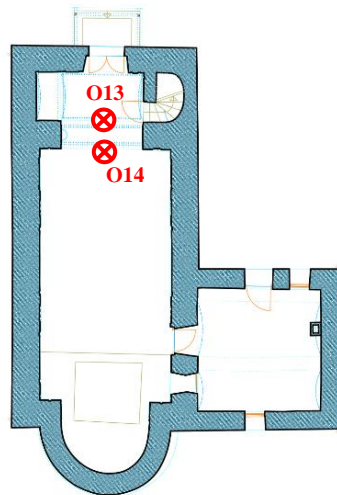
Slika 25. Pukotina O14
