Rekonstrukcija i revitalizacija stare obiteljske kuće u Crkovcu, Kamenica

Master's thesis / Diplomski rad

**Rekonstrukcija i revitalizacija stare obiteljske
kuće u Crkovcu, Kamenica**

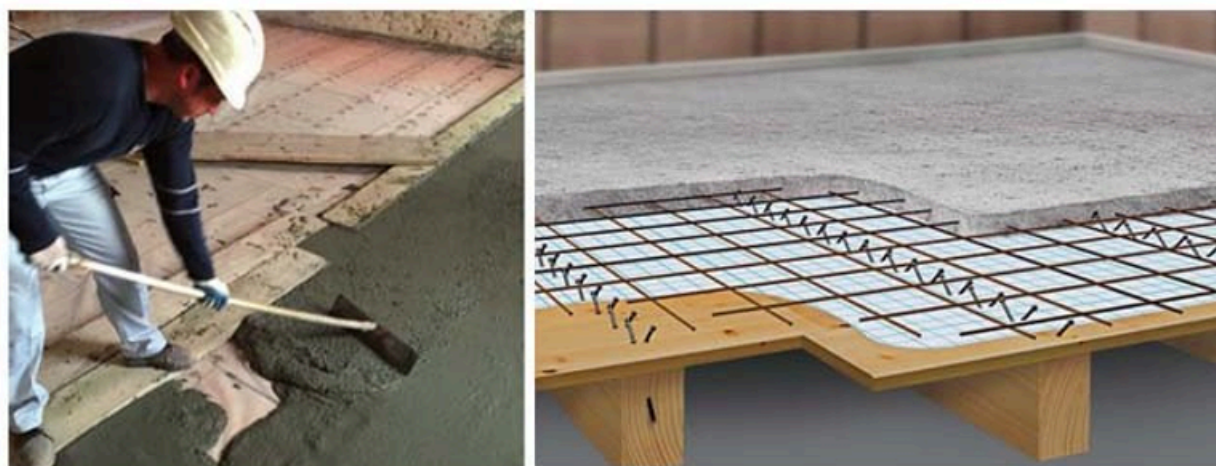
Slika 7.6. Prikaz armiranobetonske ploče

Sanacija vlage će se postići postavljanjem horizontalne i vertikalne hidroizolacije te primjenom sanacijskih žbuka. Sanacijskim žbukama, na svim zidovima će se postići postojanost i otpornost sanirane površine na utjecaj soli. Također će se u zidu uspostaviti temperaturna difuzijska ravnoteža. Kod sanacije međukatne konstrukcije odstranit će se svi dotadašnji slojevi. Stropna međukatna konstrukcija izvest će se kao armiranobetonska ploča, (slika 7.6.).
