# Rekonstrukcija i revitalizacija stare obiteljske kuće u Crkovcu, Kamenica

Master's thesis / Diplomski rad

2022

**Rekonstrukcija i revitalizacija stare obiteljske  
kuće u Crkovcu, Kamenica**

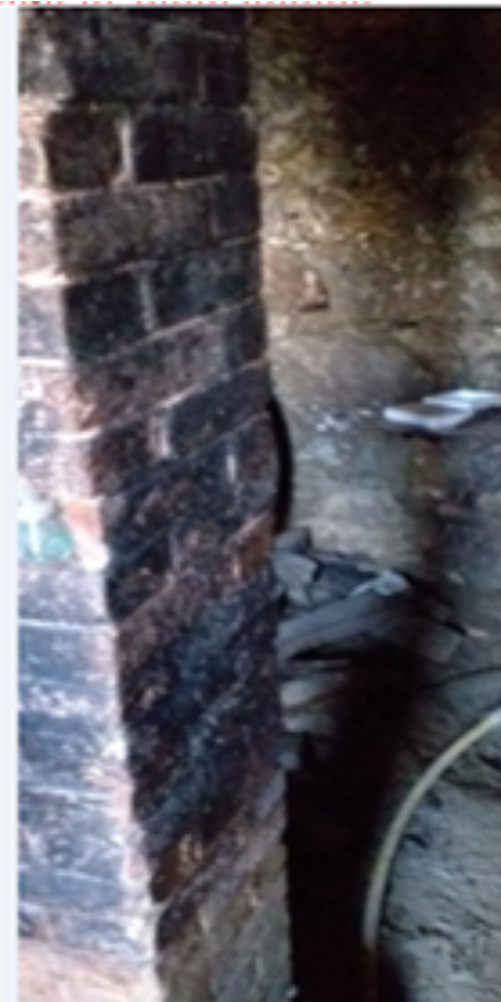
Slika 5.5. Potporni stup

Sa istočne strane kuće iskopani je podrum. Karakteristično je da većina starih kuća ima ulaz u podrum sa vanjske strane. U podrumu postoje dva potporna stupa koji su zazidani od stare pune opeke, na podu se nalazi zemlja. Strop u podrumu nalik je bačvastom svodu koji je izrađen od opeke, koja je postavljena "na kant", (slika 5.6.). Opeka je tada bila nešto većih dimenzija nego sada. Između opeka na stropu još se nalazi željezno ojačanje od starih tračnica.

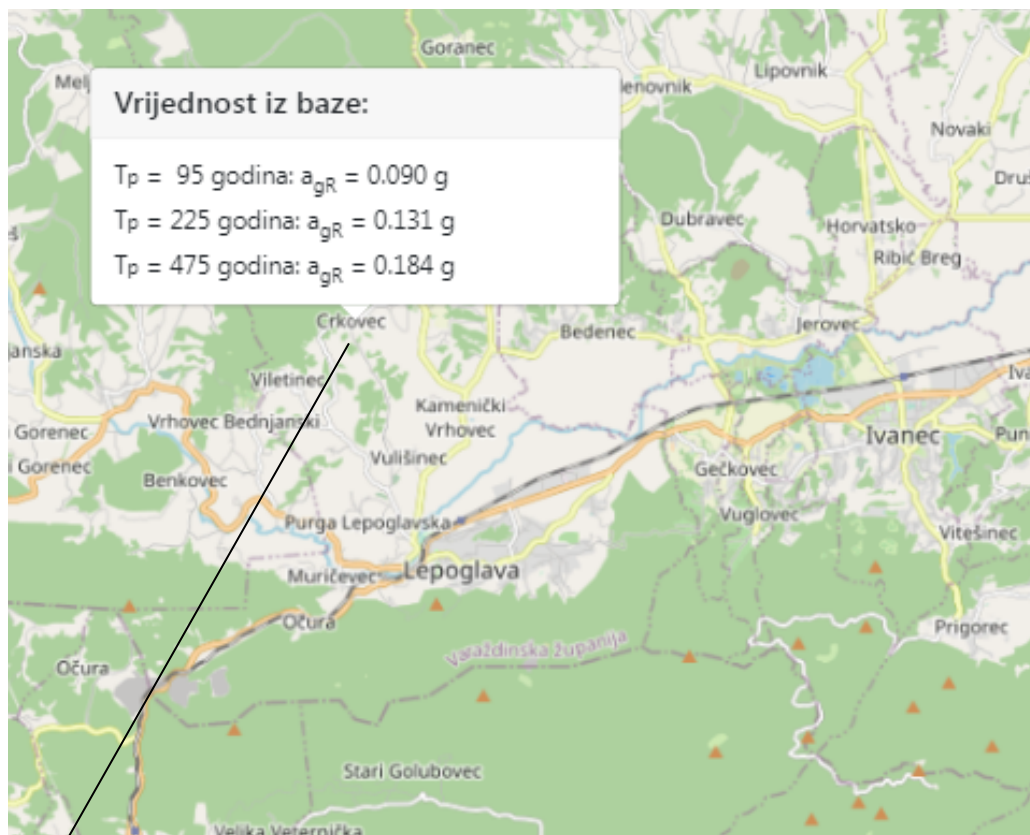
Slika 6.8. Parametar vršnog ubrzanja tla za promatranu lokaciju

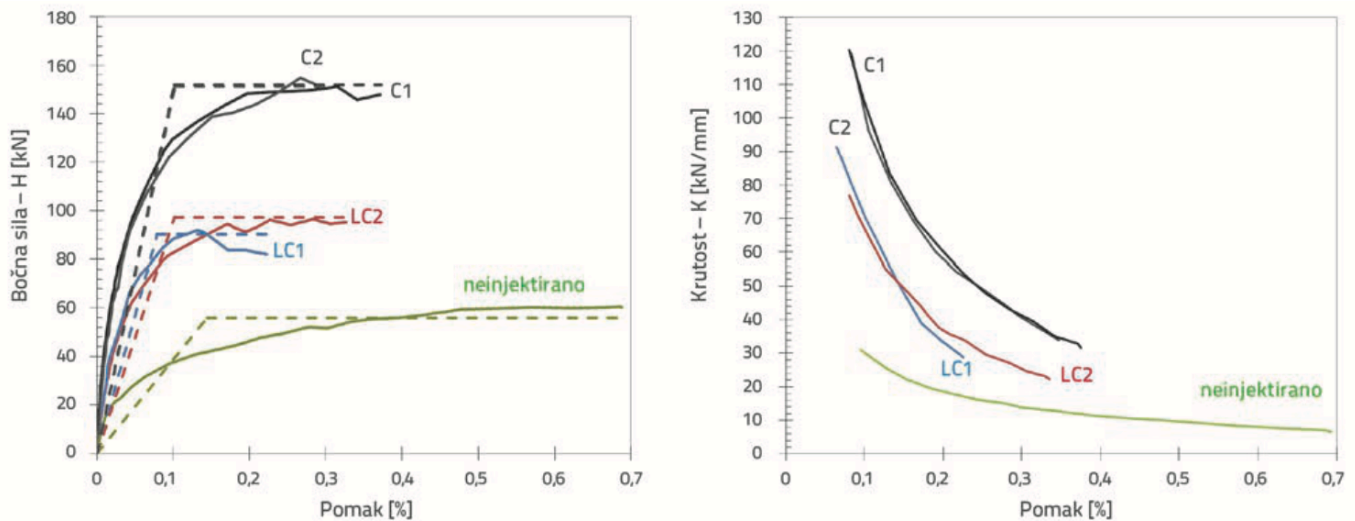
Slika 8.1. Vrijednosti horizontalnog otpora i smanjenja krutosti uzoraka zida dobivene ispitivanjem posmika in situ

Na slici 8.1. vidljivo je kako sa povećanjem pomaka dobivamo smanjenje krutosti zidova. Jer sa pojavom značajnih pukotina došlo je do smanjenja krutosti i pada krivulje. Uočene razlike kako u slučaju ispitivanja tlačne čvrstoće, vlačne čvrstoće pri cijepanju tako je uočena i razlika kod ispitivanja posmične čvrstoće zidova. Rezultatima ispitivanja prikazano je kako do sloma najčešće dolazi na vezi između kamena i injekcijske smjese, no i ovdje je prednost imala cementna injekcijska smjesa u odnosu na smjesu s cementom i vapnom. Također kod seizmičke otpornosti građevine, postignuta je veća otpornost nakon injektiranja cementne smjese. Možemo zaključiti da mehanička svojstva, prije svega starih zidova uvelike ovise o vrsti i svojstvima injekcijske smjese. Isto tako kod odabira odgovarajuće injekcijske smjese trebalo bi uzeti u obzir udio šupljina, debljina spojeva sa mortom, mehanička svojstva konstruktivnih materijala.[16] Dodatno ojačanje građevine postignut će se primjenom armiranobetonskih serklaža. Izvedbom vertikalnih serklaža na određenim djelovnim građevine povećati će se nosivost i duktilnost. Te isto tako postavljanjem horizontalnog serklaža, povezat će se svi nosivi zidovi i ravnomjerno će se prenijeti opterećenje međukatne konstrukcije. Kao što je prethodno napisano, vlaga u ovoj građevini nije samo ugrozila zidove u podrumu i prizemlju, već je naštetila i krovnoj konstrukciji. U sanaciji krovišta neki od očuvanih elementa krovišta će se zadržati, ali veći dio će se promijeniti i izvesti ventilirani tip krovišta. Izvedbom ventiliranog krovišta glavna prednost je cirkulacija zraka, time se sprječavanja plijesni i truljenja konstrukcije krova. Još jedna bitna stavka ventiliranog krovišta je sprječavanje gubitka energije i ono najvažnije, doprinos smanjenju visokih troškova. Kao zaključak možemo se osvrnuti na rezultate proračuna iz programa Tower. Došlo je do preraspodijele unutarnjih sila u pločama i gredama. Kod primjera utjecaji greda, značajno se razlikuju u odnosu na postojeće stanje i stanje nakon sanacijskih zahvata. Razlika je što su se grede kod proračuna postojećeg stanja građevine odnosile na dio međukatne konstrukcije. Prije svega su bile drvene i manjih dimenzija, a sanacijom međukatne konstrukcije drvene grede zamijenjene su armiranobetonskom pločom. A kod proračuna greda nakon sanacije, one se odnose na nove elemente građevine, koje čine beton i armatura, što možemo vidjeti na stranicama 81 i 82. Ovom izvedbom sanacijskih mjera, postignuti će se zadana realizacija projekta.
