Master's thesis / Diplomski rad

2022

DIPLOMSKI RAD br. 56/GRD/2022

**Rekonstrukcija i revitalizacija stare obiteljske
kuće u Crkovcu, Kamenica**

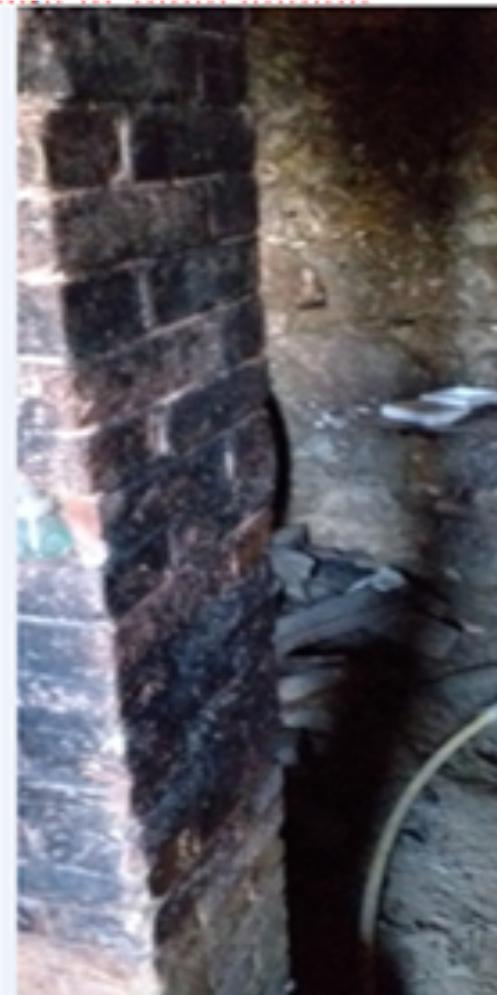
Slika 5.5. Potporni stup

Sa istočne strane kuće iskopani je podrum. Karakteristično je da većina starih kuća ima ulaz u podrum sa vanjske strane. U podrumu postoje dva potporna stupa koji su zazidani od stare pune opeke, na podu se nalazi zemlja. Strop u podrumu nalik je bačvastom svodu koji je izrađen od opeke, koja je postavljena "na kant", (slika 5.6.). Opeka je tada bila nešto većih dimenzija nego sada. Između opeka na stropu još se nalazi željezno ojačanje od starih tračnica.

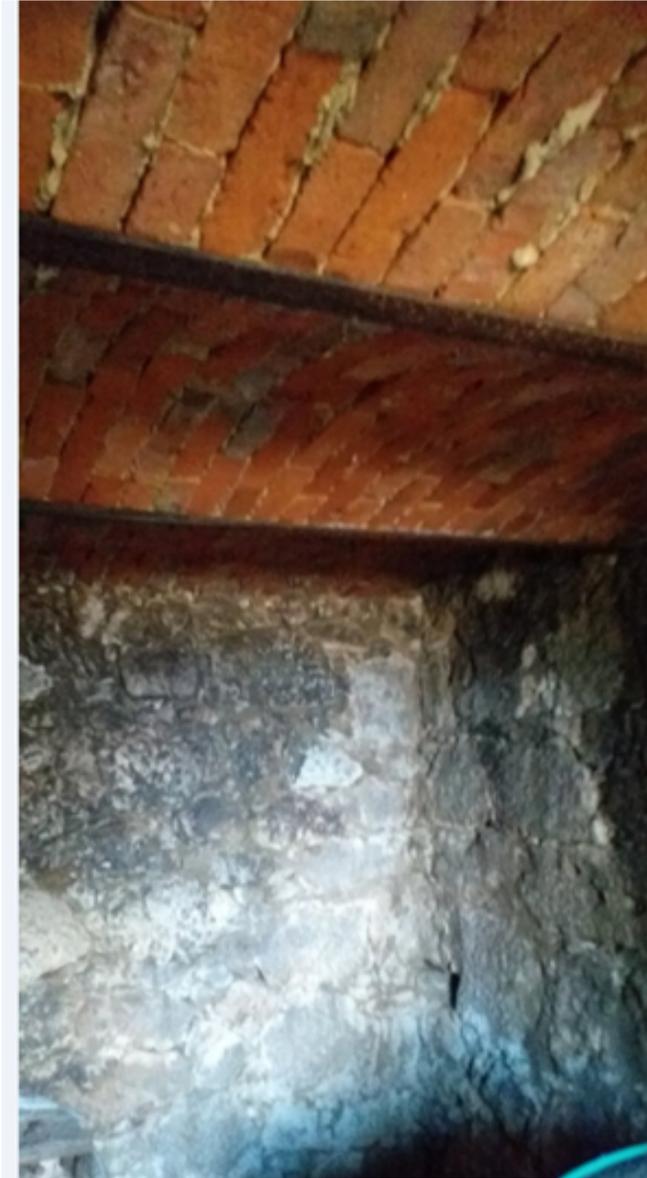
Slika 5.6. Bačvasti svod i željezno ojačanje

Iznad bačvastog svoda nalazi se lagani materijal koji ima svrhu izolacije, "rajmuška". Taj materijal je uvlačo vlagu u sebe. Iznad tog sloja nalaze se poprečne grede u razmaku oko 1,0 m, zatim se na te grede stavljaju drvene daske u nivou terena.

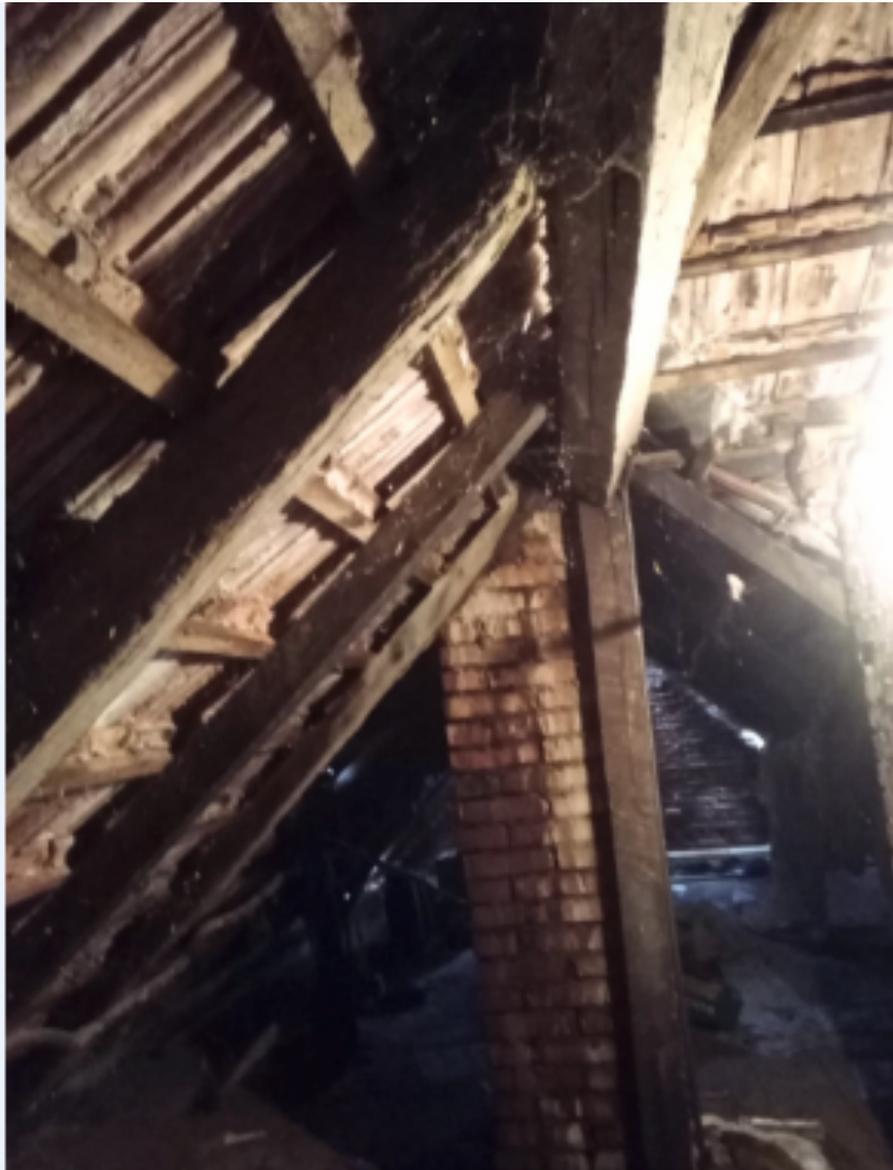
Slika 5.10. Krovna konstrukcija

Krovna konstrukcija sastoji se od masivnih greda koje su se stavljale na vanjski zid. Grede su dimenzija 14 x 14 od hrastovine. Na grede su postavljeni rogovi pa zatim letve dimenzija 3 x 5 i na kraju je postavljen stari crijep, (slika 5.10.). Kuća je u novije vrijeme opskrbljena vodovodom, prije se voda uzimala iz zdenca, te ima izvedenu instalaciju struje.

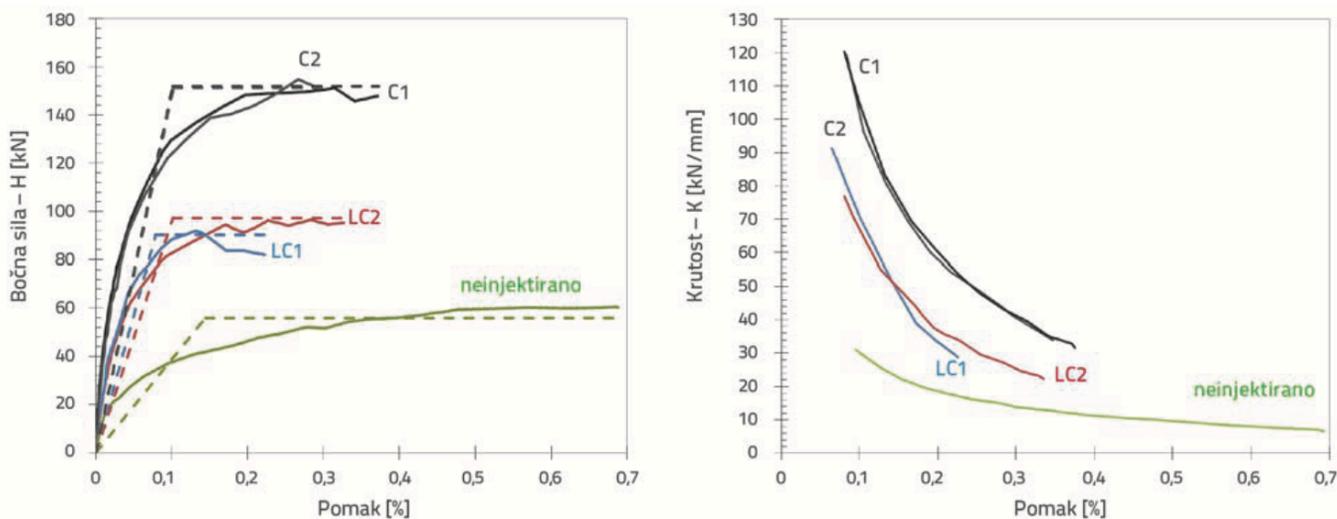
Slika 8.1. Vrijednosti horizontalnog otpora i smanjenja krutosti uzoraka zida dobivene ispitivanjem posmika in situ

Na slici 8.1. vidljivo je kako sa povećanjem pomaka dobivamo smanjenje krutosti zidova. Jer sa pojavom značajnih pukotina došlo je do smanjenja krutosti i pada krivulje. Uočene razlike kako u slučaju ispitivanja tlačne čvrstoće, vlačne čvrstoće pri cijepanju tako je uočena i razlika kod ispitivanja posmične čvrstoće zidova. Rezultatima ispitivanja prikazano je kako do sloma najčešće dolazi na vezi između kamena i injekcijske smjese, no i ovdje je prednost imala cementna injekcijska smjesa u odnosu na smjesu s cementom i vapnom. Također kod seizmičke otpornosti građevine, postignuta je veća otpornost nakon injektiranja cementne smjese. Možemo zaključiti da mehanička svojstva, prije svega starih zidova uvelike ovise o vrsti i svojstvima injekcijske smjese. Isto tako kod odabira odgovarajuće injekcijske smjese trebalo bi uzeti u obzir udio šupljina, debljina spojeva sa mortom, mehanička svojstva konstruktivnih materijala.[16] Dodatno ojačanje građevine postignut će se primjenom armiranobetonskih serklaža. Izvedbom vertikalnih serklaža na određenim djelovnim građevine povećati će se nosivost i duktilnost. Te isto tako postavljanjem horizontalnog serklaža, povezat će se svi nosivi zidovi i ravnomjerno će se prenijeti opterećenje međukatne konstrukcije. Kao što je prethodno napisano, vlaga u ovoj građevini nije samo ugrozila zidove u podrumu i prizemlju, već je naštetila i krovnoj konstrukciji. U sanaciji krovišta neki od očuvanih elementa krovišta će se zadržati, ali veći dio će se promijeniti i izvesti ventilirani tip krovišta. Izvedbom ventiliranog krovišta glavna prednost je cirkulacija zraka, time se sprječavanja plijesni i truljenja konstrukcije krova. Još jedna bitna stavka ventiliranog krovišta je sprječavanje gubitka energije i ono najvažnije, doprinos smanjenju visokih troškova. Kao zaključak možemo se osvrnuti na rezultate proračuna iz programa Tower. Došlo je do preraspodijele unutarnjih sila u pločama i gredama. Kod primjera utjecaji greda, značajno se razlikuju u odnosu na postojeće stanje i stanje nakon sanacijskih zahvata. Razlika je što su se grede kod proračuna postojećeg stanja građevine odnosile na dio međukatne konstrukcije. Prije svega su bile drvene i manjih dimenzija, a sanacijom međukatne konstrukcije drvene grede zamijenjene su armiranobetonskom pločom. A kod proračuna greda nakon sanacije, one se odnose na nove elemente građevine, koje čine beton i armatura, što možemo vidjeti na stranicama 81 i 82. Ovom izvedbom sanacijskih mjera, postignuti će se zadana realizacija projekta.

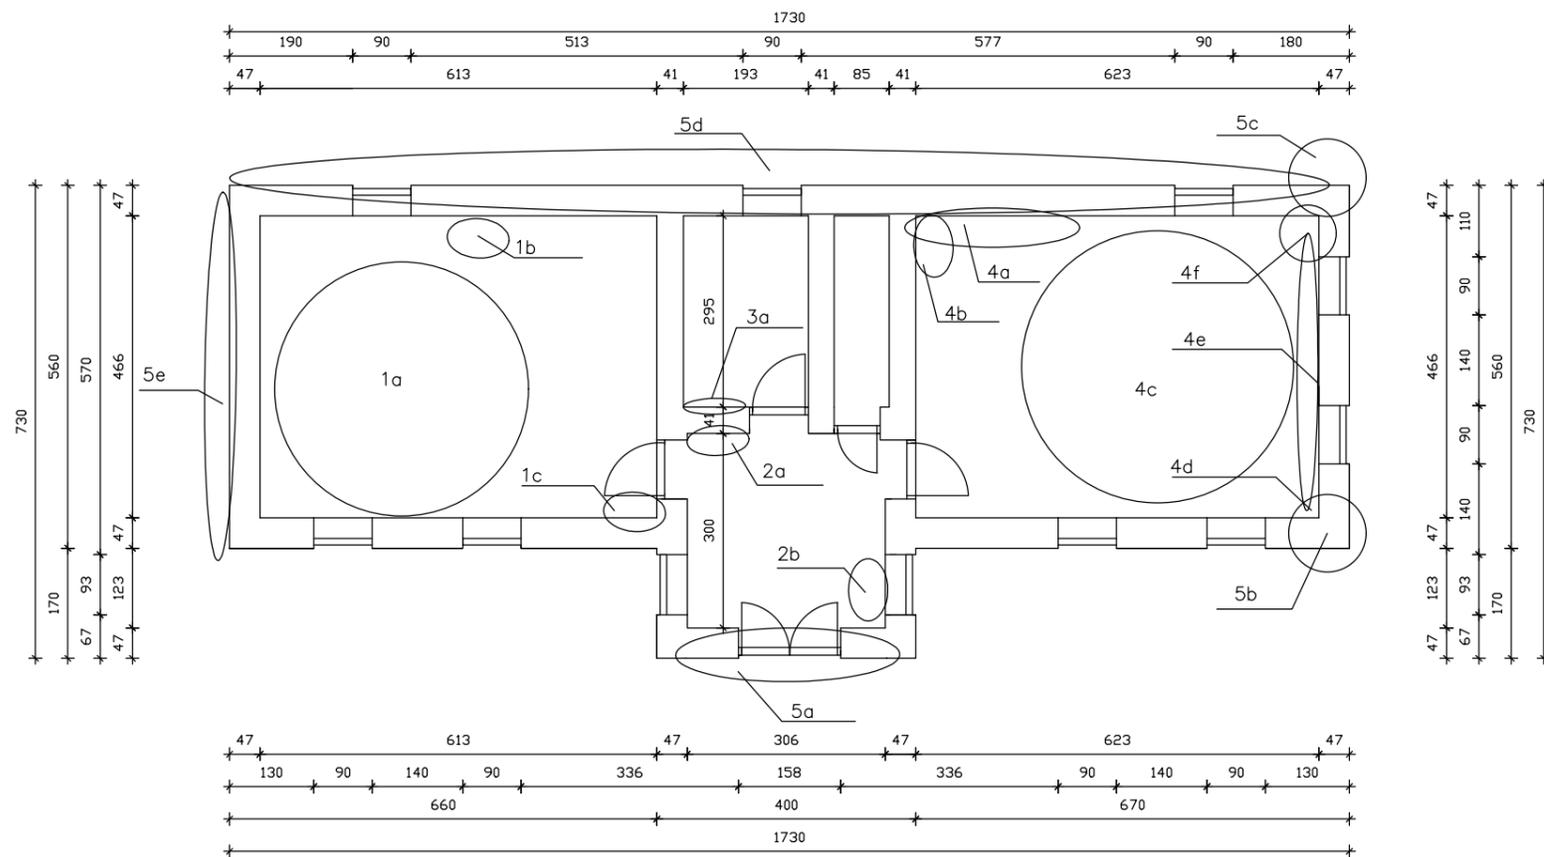
TLOCRT PRIZEMLJA
MJ 1:100

- 1a—Crne površine stropa
- 1b—Poprečne pukotine
- 1c—Crna plijesan
- 2a—Bubrenje završnog sloja
- 2b—Crne površine zida
- 3a—Opadanje završnog sloja i mokre površine
- 4a—Veliko raslojavanje
- 4b—Uzdužne i poprečne pukotine
- 4c—Crne površine stropa
- 4d—Uzdužne pukotine
- 4e—Pukotine koje se pružaju kroz cijelu dužinu stropa
- 4f—Uzdužne pukotine
- 5a—Raslojavanje, južno pročelje
- 5b,c—Duboke uzdužne pukotine, prodiru u strukturu zida i odlamanje od zida
- 5d—Raslojavanje, sjeverno pročelje
- 5e—Raslojavanje, zapadno pročelje
