Sanacija asfaltbetonske obloge nasipa HE Čakovec

Master's thesis / Diplomski rad

DIPLOMSKI RAD br. **094/GRD/2023**

SANACIJA ASFALT-BETONSKE OBLOGE
NASIPA HE ČAKOVEC

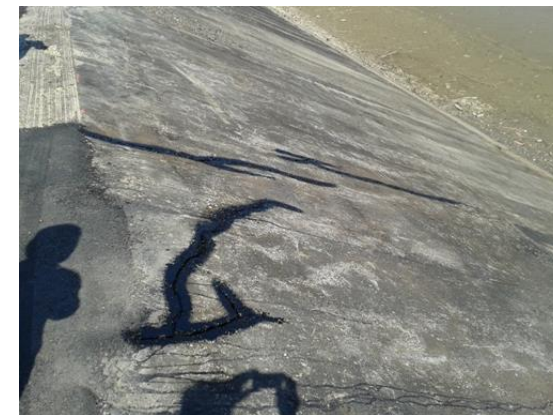
Slika 41. Sanirane strukturne pukotine

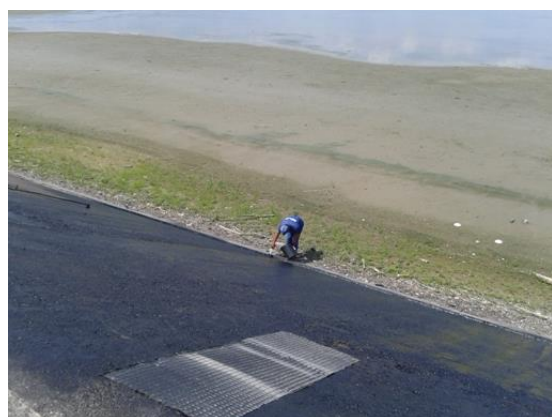
Slika 47. Premazivanje uzdužnog ruba na dnu zahvata hladnom bitumenskom pastom

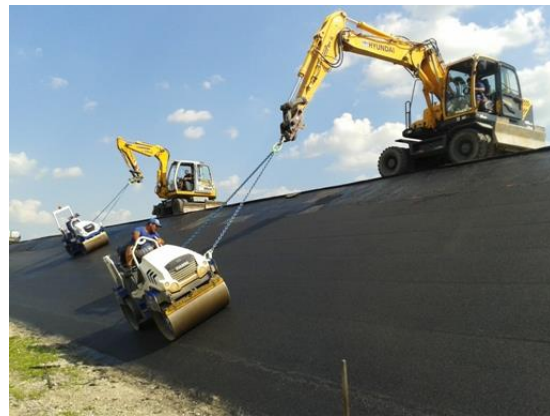
Slika 55. Zbijanje asfaltne mješavine vodoneprop. asfaltnog sloja (donja zona)

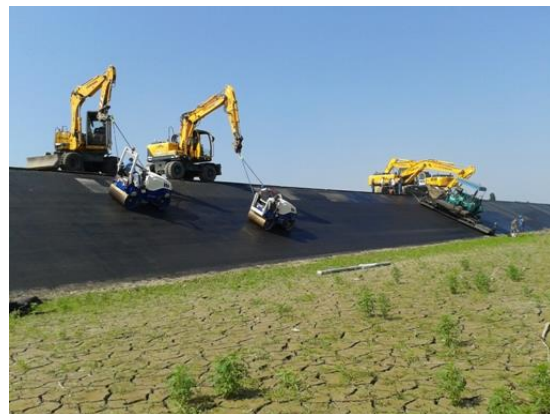
Slika 57. Zbijanje asfaltne mješavine vodoneprop. asfaltnog sloja (donja zona)
