Master's thesis / Diplomski rad

DIPLOMSKI RAD br. **094/GRD/2023**

SANACIJA ASFALT-BETONSKE OBLOGE
NASIPA HE ČAKOVEC

Mladen Hozjak

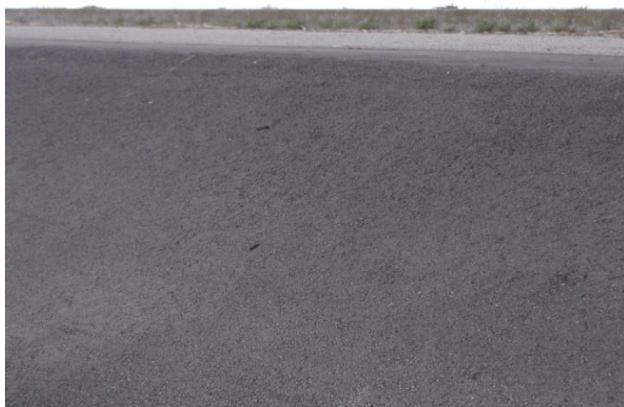
U periodu od 14.9. do 21.10.2015. izveden je vodozaštitni sloj asfalta tipa VAB 8 na dionici A i dionici B i to kao završni sloj debljine 5 cm prema varijanti 1 sanacije i kao podloga za asfaltni mastiks debljine 4 cm prema varijanti 2 sanacije. Na sljedećim slikama prikazan je izvedeni vodozaštitni sloj asfalta tipa VAB 8 neposredno nakon ugradnje.

Slika 6. Vodozaštitni sloj asfalta

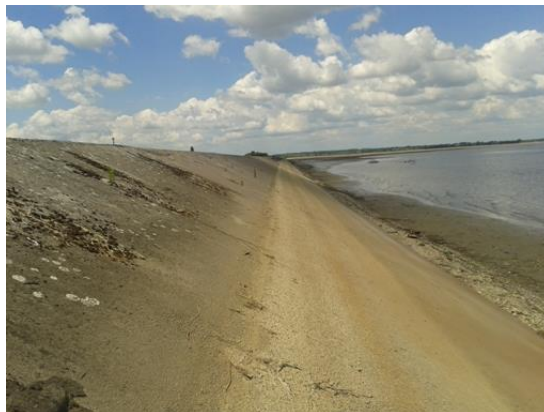
Slika 19. Stanje obloge prije sanacije

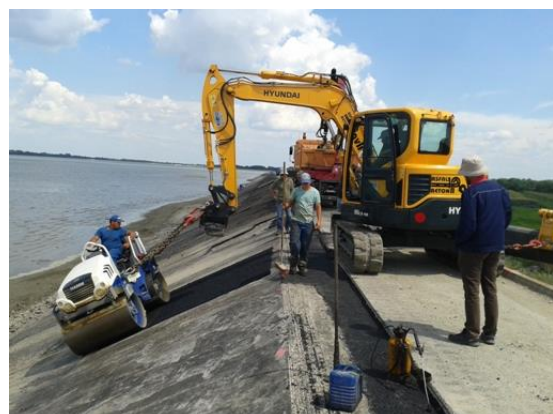
Slika 35. Zbijanje asfalta na mjestima plošnih oštećenja

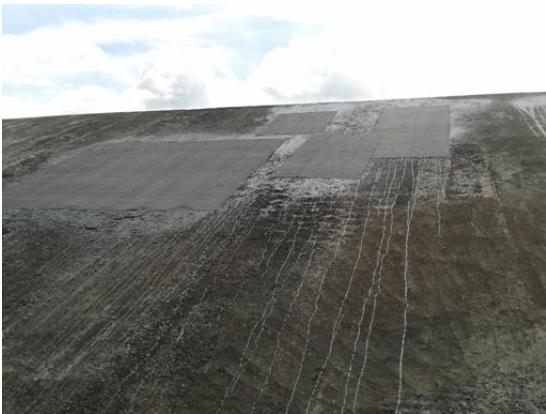
Slika 38. Ugrađene mreže za armiranje asfalta na mjestima saniranih površina plošnih oštećenja

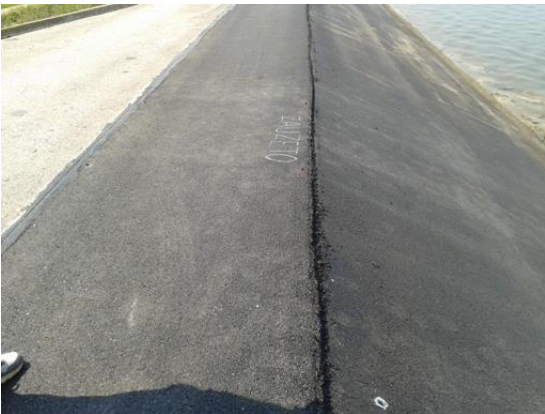
Slika 80. Detalj zapunjenog uzdužnog radnog spoja na kruni nasipa
