Master's thesis / Diplomski rad

2023

SANACIJA ASFALT-BETONSKE OBLOGE
NASIPA HE ČAKOVEC

Student:
Mladen Hozjak, 2402013972

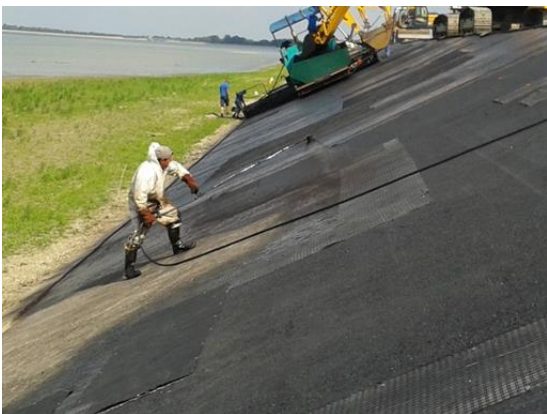
Slika 44. Špricanje polimerne bitumenske kationske emulzije na pripremljenu podlogu

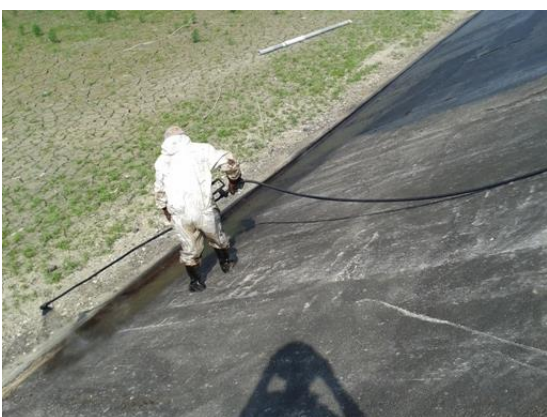
Slika 46. Špricanje polimerne bitumenske kationske emulzije na uzdužni rub na dnu zahvata

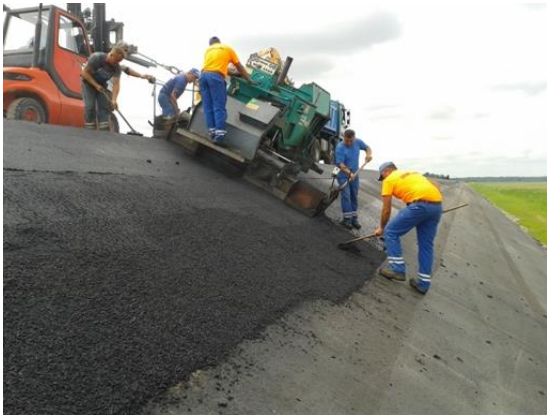
Slika 72. Ugradnja asfaltne mješavine vodoneprop. asfaltnog sloja na kosini nasipa (gornja zona)

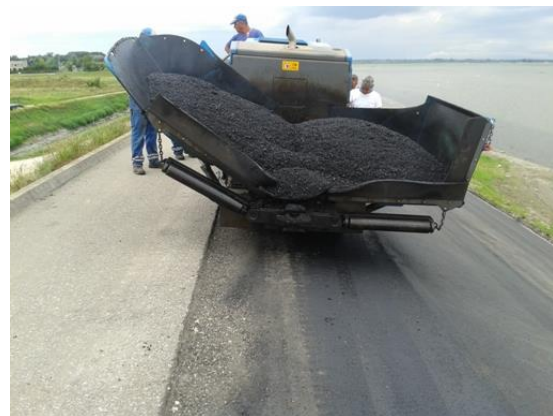
Slika 77. Ugradnja asfaltne mješavine nosivo - habajućeg sloja na kruni nasipa (š=1,6 m)
