Master's thesis / Diplomski rad

**REVITALIZACIJA AUTOHTONE KAMENE KUĆE U
KONTINENTALNOM DIJELU HRVATSKE S
NAGLASKOM NA DETALJE IZVEDBE**

Iris Žuti

Varaždin, rujan 2023.

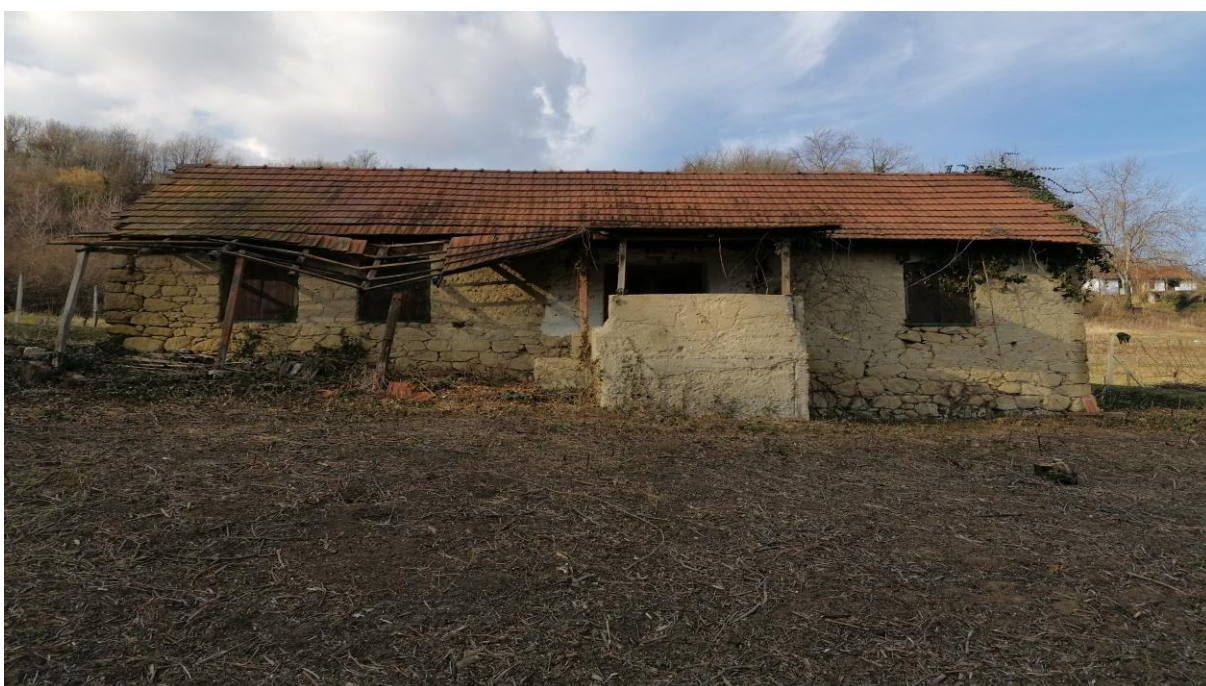
Slika 3.5: Zatečeno stanje – jugoistočno pročelje (bliži kadar) nakon čišćenja raslinja

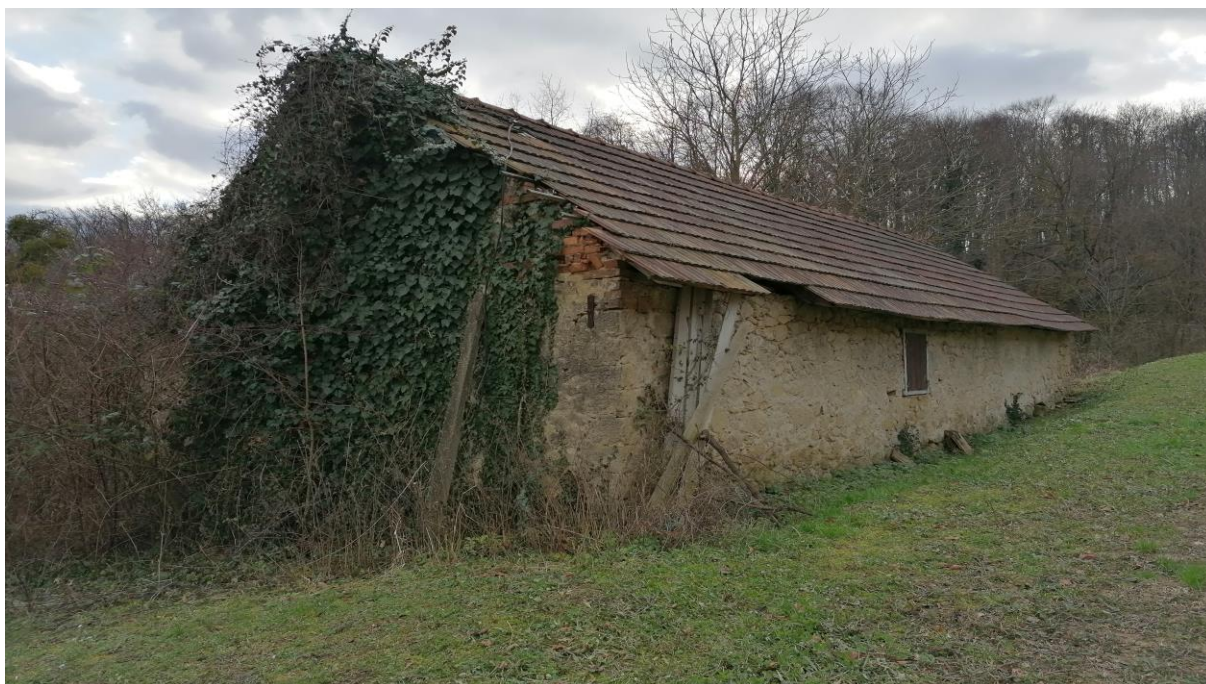
Slika 3.6: Zatečeno stanje – sjeveroistočno pročelje

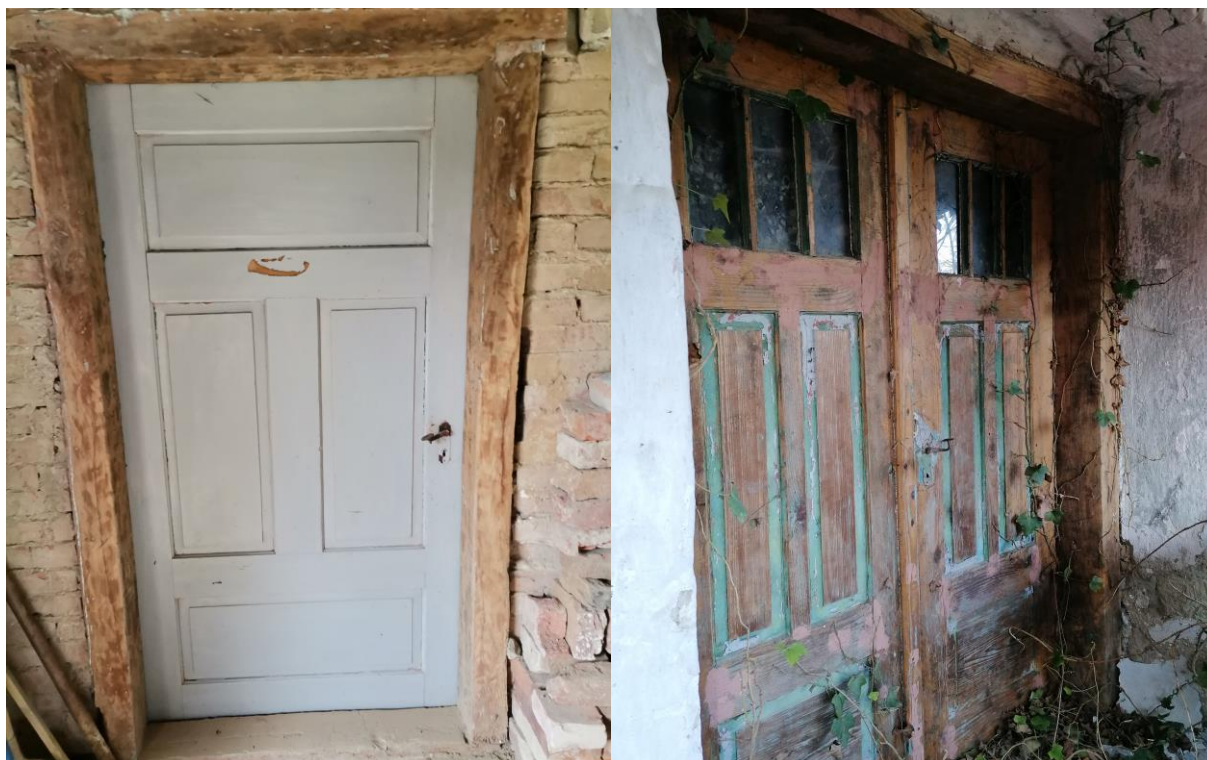
Slika 3.32: Sobna vrata (lijevo) i ulazna vrata (desno)

OCJENA: NE ZADOVOLJAVA → potrebno zamijeniti svu stolariju, izraditi repliku postojećih s ugradnjom izostakla“ [5]

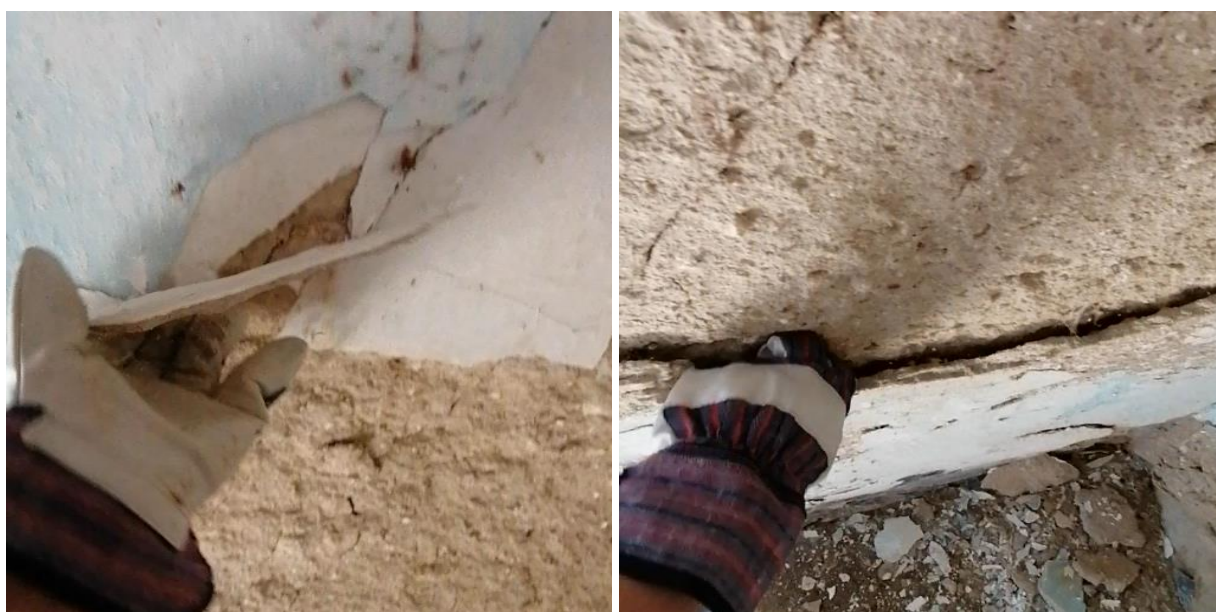
Slika 5.8: Skidanje žbuke s unutarnjih zidova
