Sanacija klizišta na županijskoj cesti u naselju Gornja Voća

Undergraduate thesis / Završni rad

NASLOV RADA NA ENGL. JEZIKU Landslide rehabilitation on the county road in Gornja Voća settlement

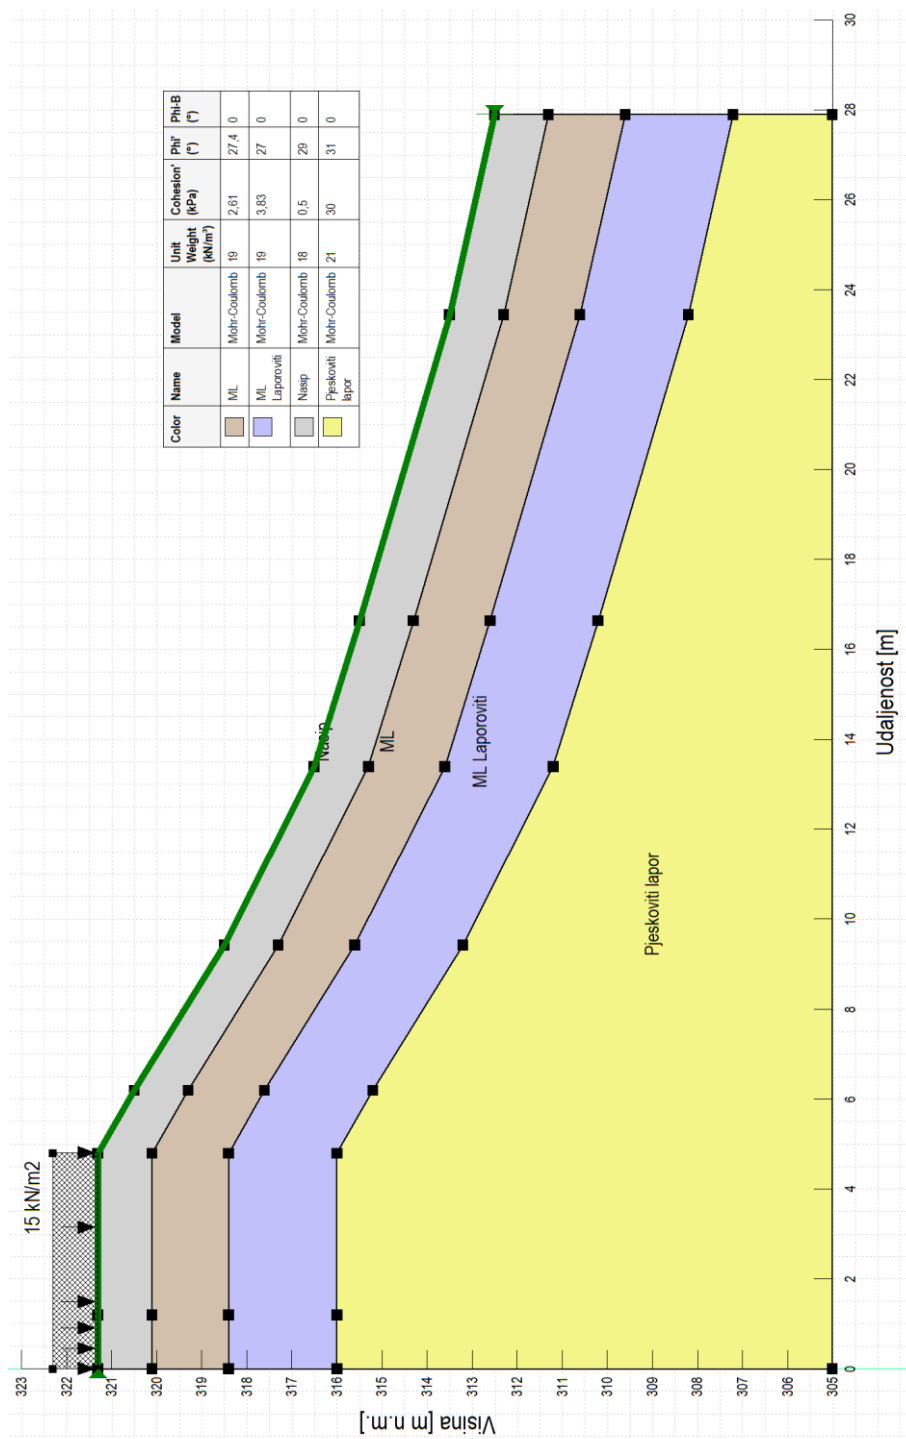
PRORAČUN POSTOJEĆEG STANJA

Za zadani profil nametnuto je prometno opterećenje na cestu (kompletni profil)

Prema proračunu vidljivo je da postojeće stanje ne zadovoljava, odnosno da je faktor sigurnosti padine 0,90 a kritičnom kliznom plohom je zahvaćena i lokalna cesta. Proračunsko stanje odgovara u svemu i stanju na terenu.

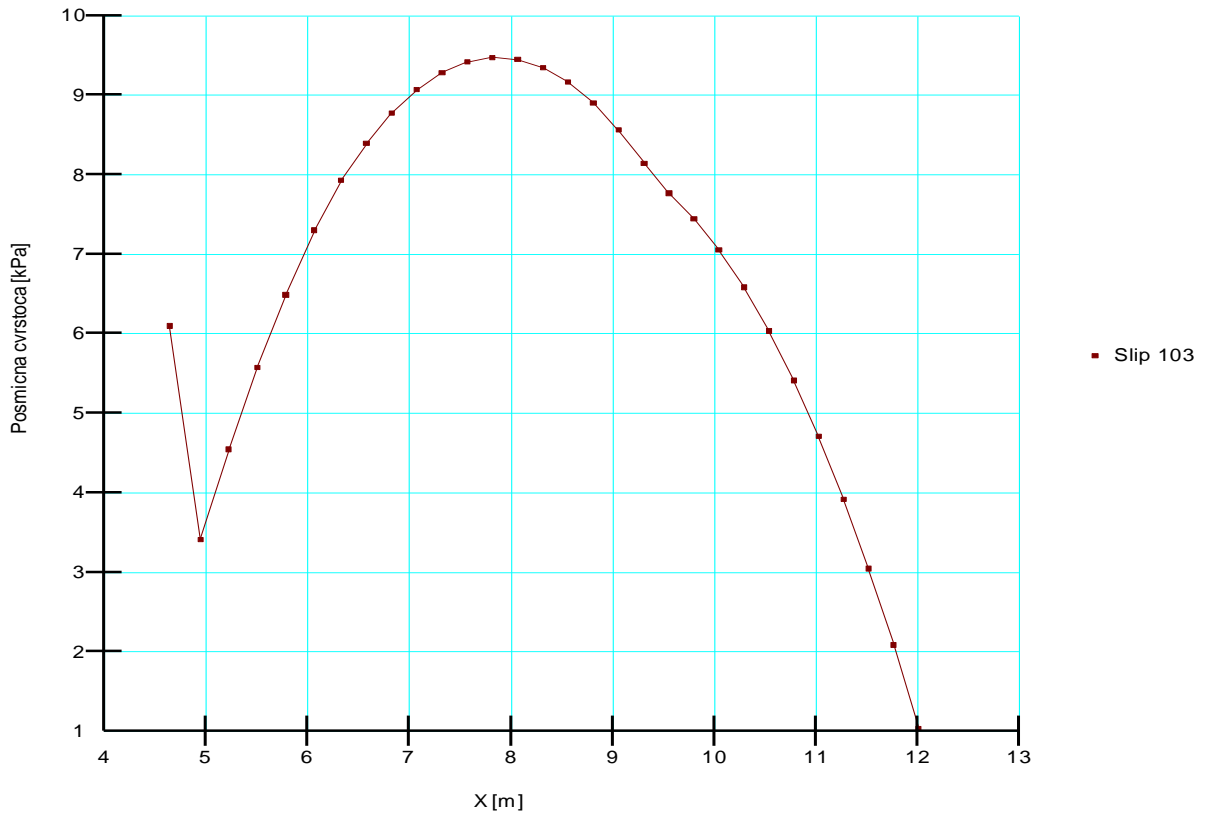
Posmik na kritičnoj kliznoj plohi

Posmična čvrstoća po kritičnoj kliznoj plohi br. 103

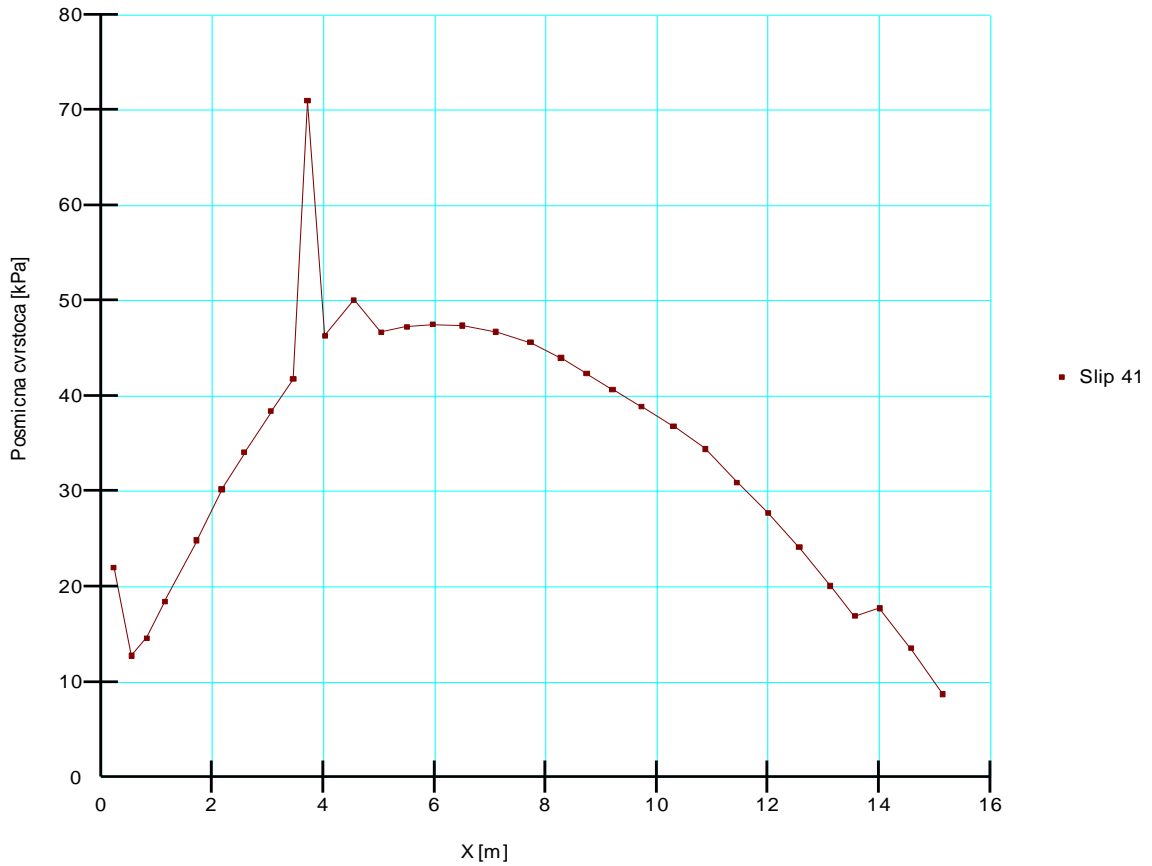
Posmik na kritičnoj kliznoj plohi

Rješenje za sanirano stanje, $F_s = 1,50$

Posmična čvrstoća po kritičnoj kliznoj plohi br. 41

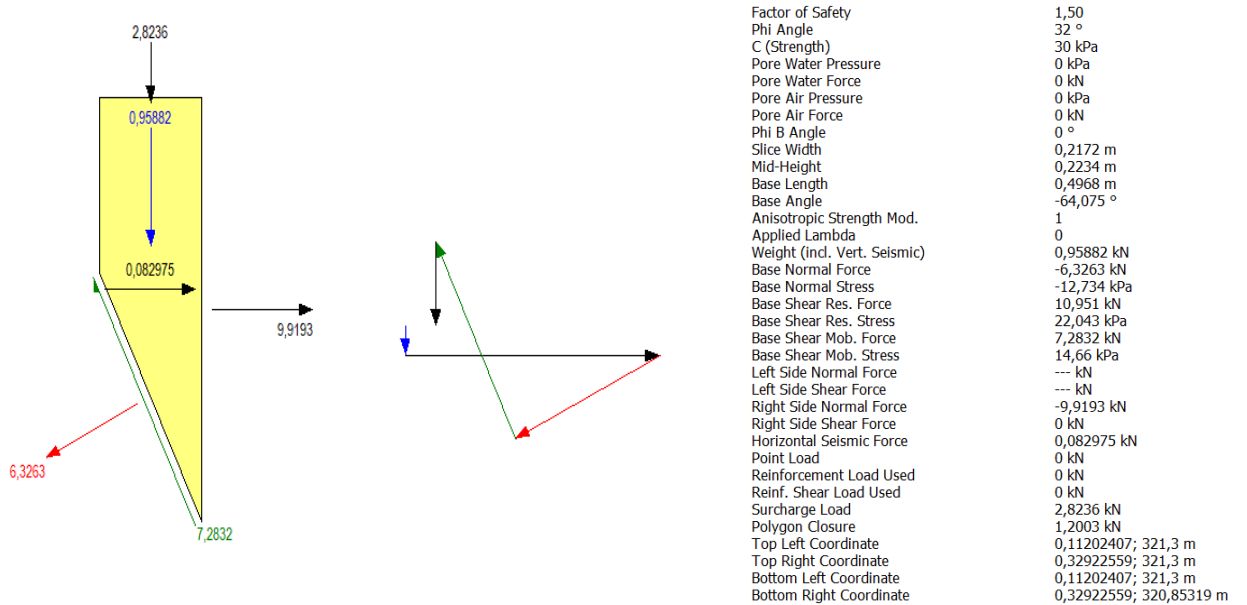
Poligon sila kritične klizne plohe sa pripadajućim podacima
